**INFORME DE VISITA DE CONTROL**  
**N° 13679-2021-CG/GRIC-SVC**

**“ESTADO ACTUAL DE LA OBRA: MEJORAMIENTO DE  
LA CARRETERA DEPARTAMENTAL IC-111 (PUENTE  
VIZCAS) LA PEÑA – LA CAPILLA – LD CON AYACUCHO  
(AY-111 OCAÑA), DISTRITO Y PROVINCIA DE PALPA  
DEPARTAMENTO DE ICA”**

**PERÍODO DE EVALUACIÓN:**  
**DEL 26 DE JULIO AL 3 DE AGOSTO DE 2021**  
**TOMO I DE I**

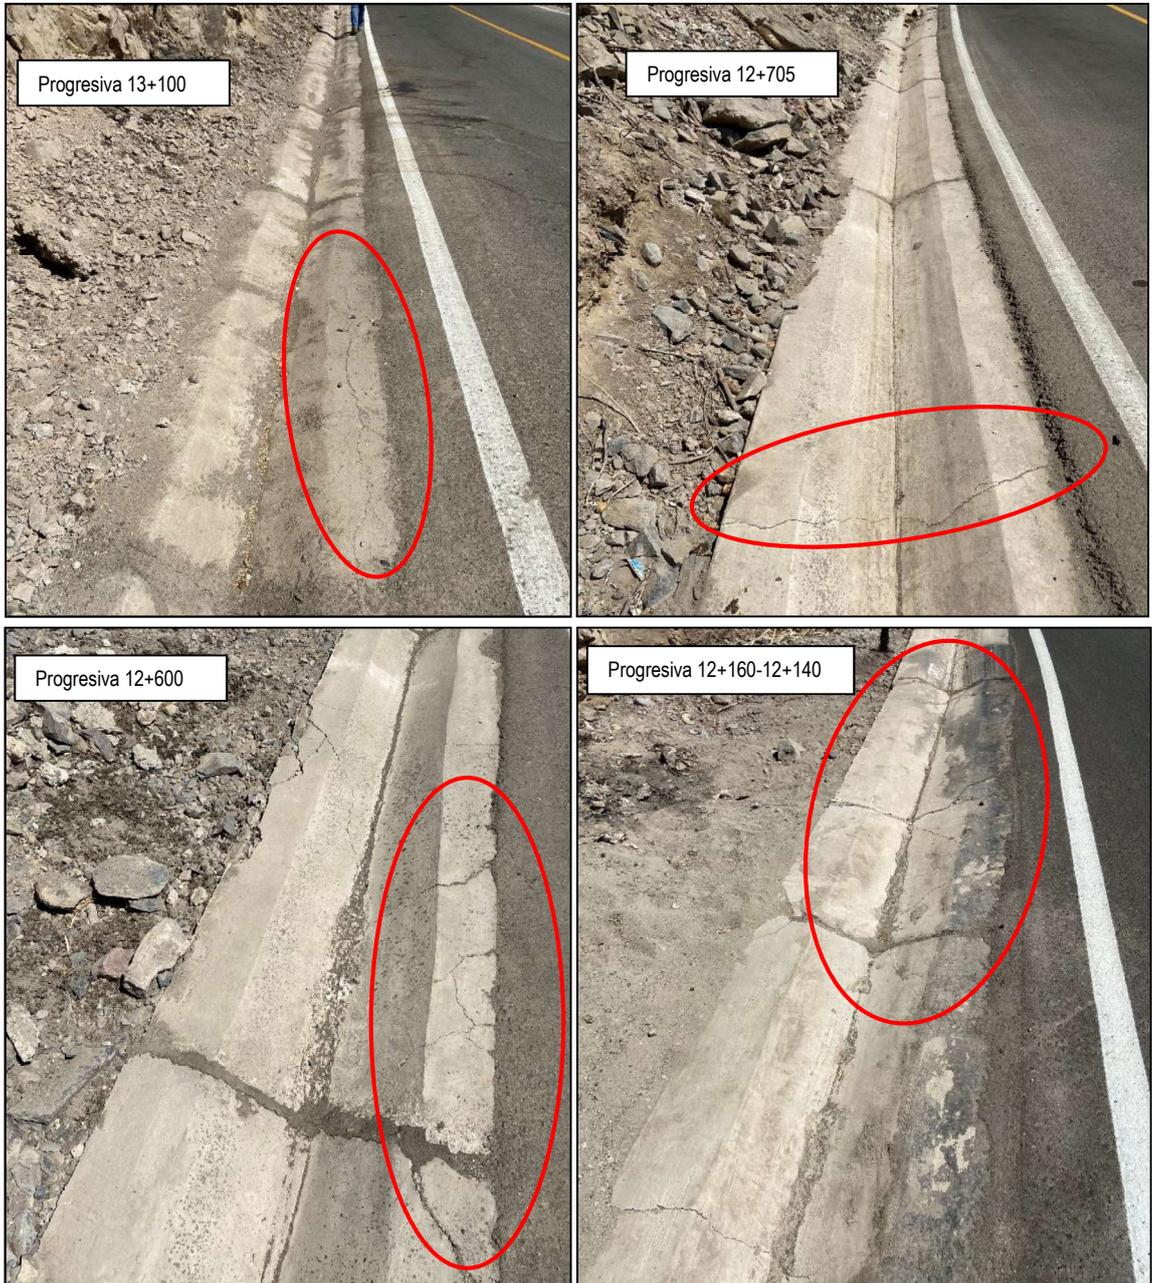
Es de advertir la presencia de fisuras a lo largo de las cunetas ejecutadas, tal y como se puede visualizar en las siguientes imágenes:

**Imagen n.º 59**  
**Fisuras en Cunetas en las diferentes progresivas de la vía**

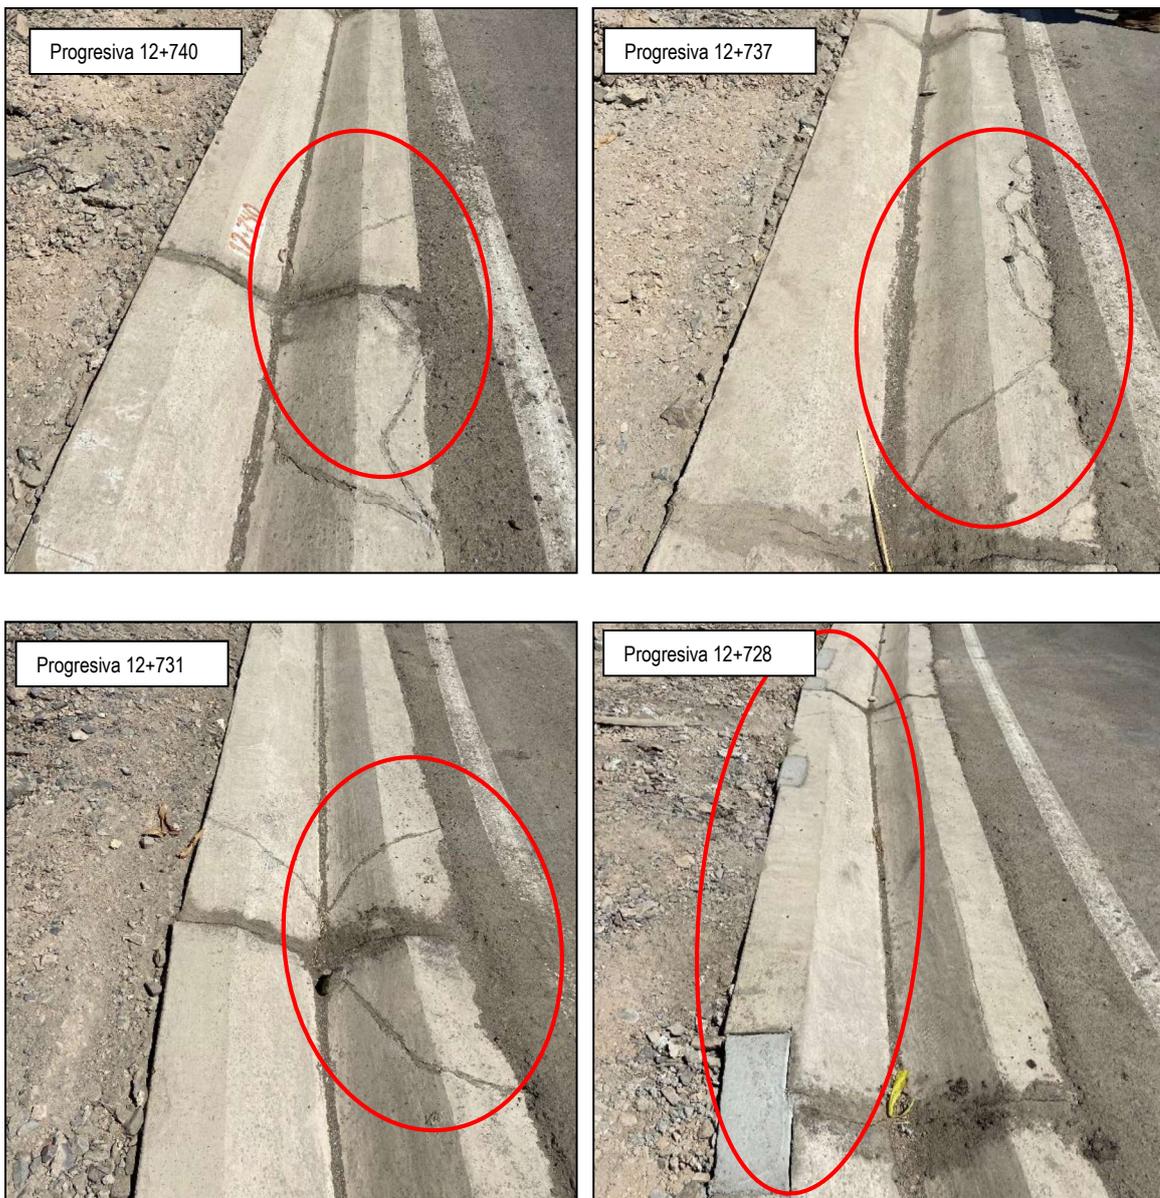
De la inspección realizada se ha observado el resane de las fisuras y rajaduras en las cunetas, resane que no se ha ejecutado según lo indicado en el acta de observaciones de la Entidad, tal y como se observa en las imágenes siguientes:

**Imagen n.° 60**  
**Fisuras en Cunetas en las diferentes progresivas de la vía**

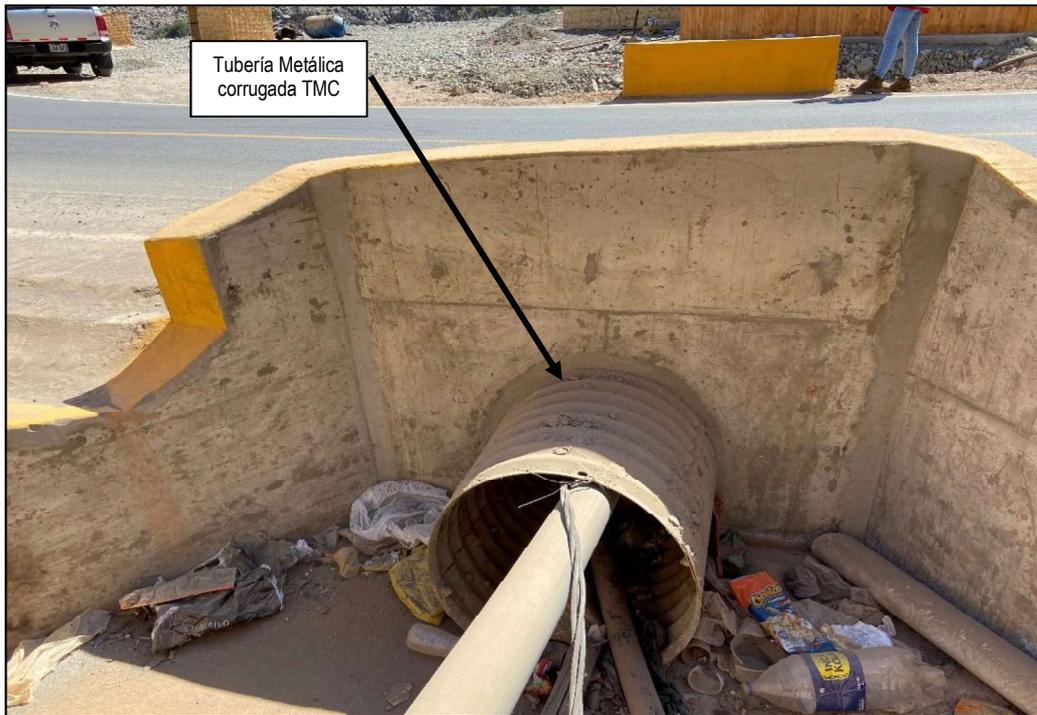
**Imagen N° 62**

Sin embargo, durante la visita de inspección a la citada obra según consta en el Acta de visita de inspección n.° 01-2021-CG/GRIC-SVC-EJECUCIÓN-GOREICA de 26 y 27 de julio de 2021, se visualizó tres alcantarillas cuyos extremos de la tubería TMC sobresalen los cabezales de entrada y salida, tal y como se detalla a continuación:

**Tubería metálica corrugada sobresale los cabezales de entrada y salida de la Alcantarilla N° 30, ubicada en la progresiva 13+934**

Lo anteriormente expuesto, generaría que la estructura no se comporte según el diseño previsto, pudiendo impedir el paso del agua superficial, deteriorando el terraplén de la estructura vial, poniendo en riesgo la vida útil y el cumplimiento del objetivo del proyecto

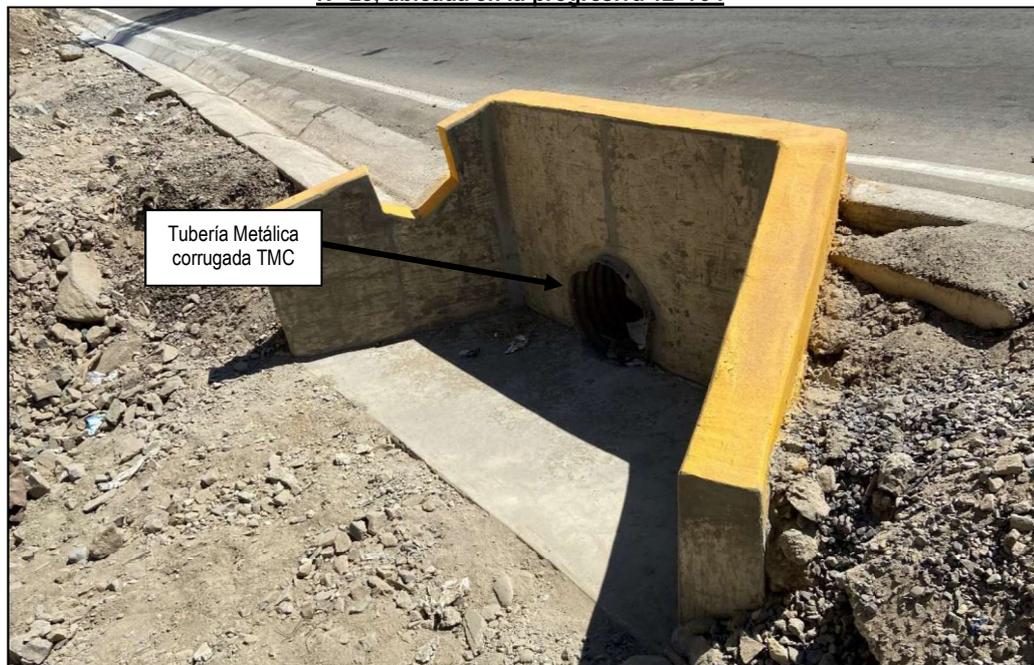
**Imagen N° 63**

**Tubería metálica corrugada sobresale los cabezales de entrada y salida de la Alcantarilla N° 28, ubicada en la progresiva 12+794**

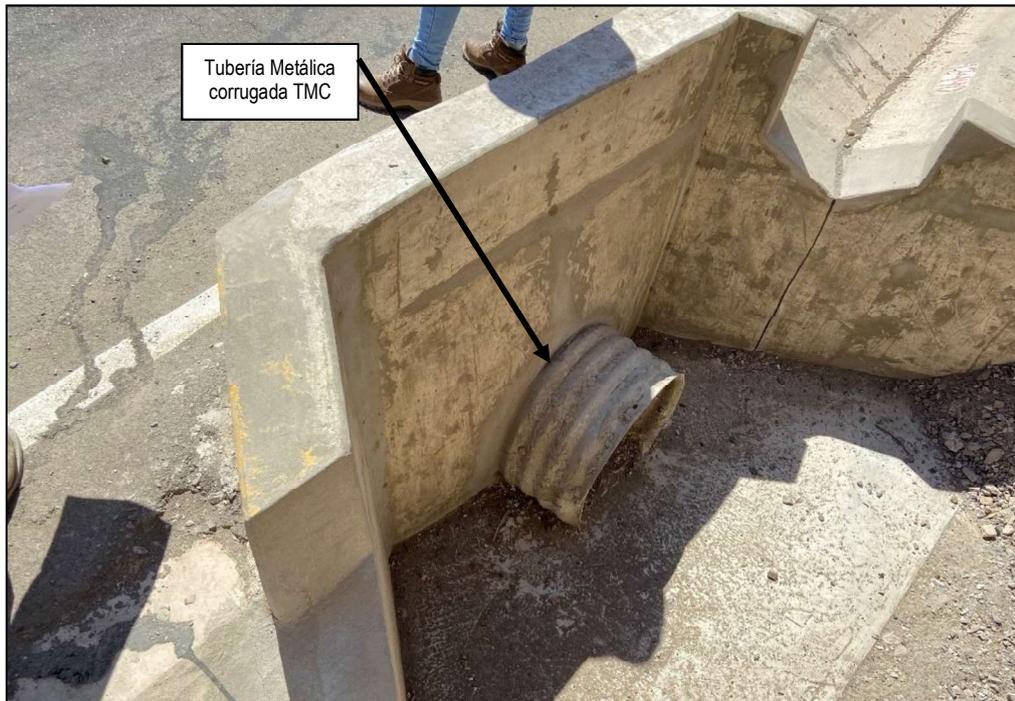
**Imagen N° 64**  
**Tubería metálica corrugada sobresale los cabezales de entrada y salida de la Alcantarilla**  
**N° 27, ubicada en la progresiva 12+440**

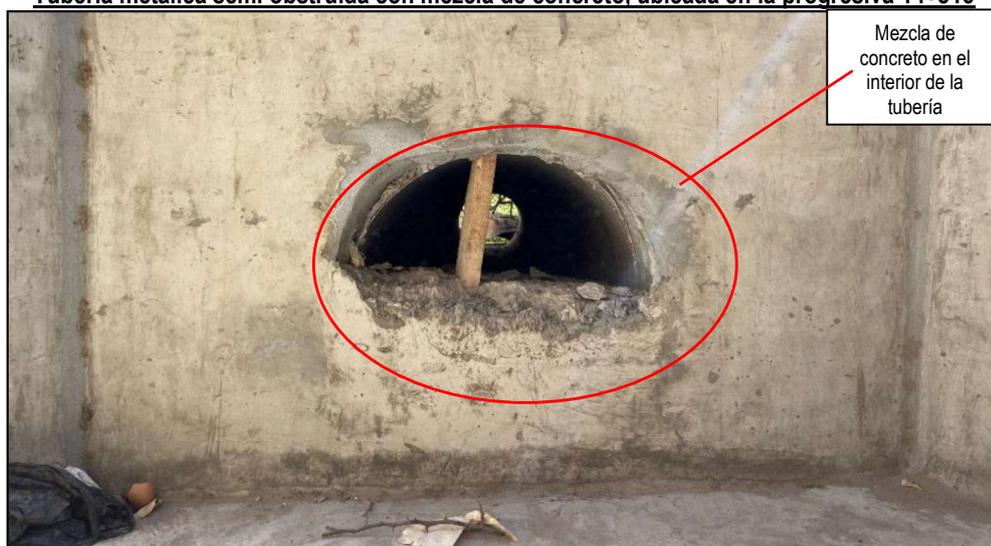
Es de precisar que, durante la vista de inspección realizada, se observó que la alcantarilla ubicada en la progresiva 14+815, se encuentra semi obstruida con mezcla de concreto producto del vaceado de los cabezales de entrada y salida, no permitiendo el libre flujo, tal y como se observa en la imagen siguiente:

**Imagen N° 65**  
**Tubería metálica semi obstruida con mezcla de concreto, ubicada en la progresiva 14+815**

Terminado los trabajos, el contratista deberá limpiar, la zona de las obras y sobrantes, transportados y disponerlos en silos aceptados por el Supervisor, de acuerdo a los procedimientos aprobados por éste.
