GERENCIA REGIONAL DE CONTROL DE JUNÍN
INFORME DE HITO DE CONTROL
N.º 12640-2021-CG/GRJU-SCC

**EJECUCIÓN DE LA OBRA: “MEJORAMIENTO Y
AMPLIACIÓN DEL SERVICIO DE AGUA POTABLE DE LOS
SECTORES: LOS LIBERTADORES, CERRITO DE LA
LIBERTAD, PULTUQUIA ALTA, PAMPAS OCOPILLA –
DISTRITO DE HUANCAYO – PROVINCIA DE HUANCAYO -
JUNÍN”**

HITO DE CONTROL N.º 03 – RECEPCIÓN DE OBRA

INFORME DE HITO DE CONTROL
N.º 12640-2021-CG/GRJU-SCC

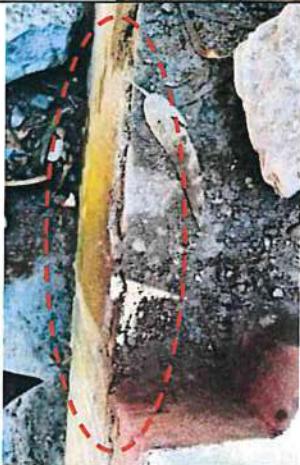
Canal de aliviadero y limpia
Imágenes n.º 5, 6 y 7

- En las aristas inferiores de las **bases del canal de aliviadero y canal de limpia**, ubicados al costado derecho de cada una de ellas, se evidenció, desprendimiento superficial del concreto, así como segregación de concreto, tal como se evidencia en las imágenes siguientes:

En las imágenes n.º 5, 6 y 7, se observó en las aristas inferiores de las bases del canal de aliviadero y canal de limpia, ubicados al costado derecho de cada una de ellas, desprendimientos de concreto, así como segregación de concreto

Las deficiencias advertidas en el azud, escollera, alerón, canal de aliviadero y canal de limpia podrían ocasionar el deterioro prematuro y afectación a la calidad de las estructuras de la captación.

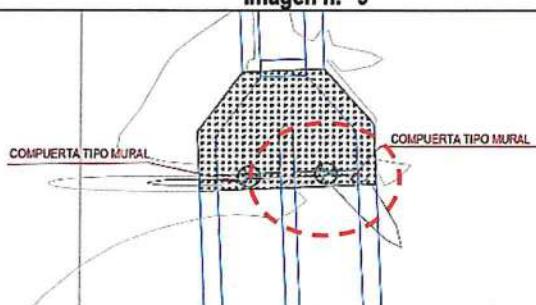
Imagen n.º 9

En la imagen n.º 9, se observa en el "plano de replanteo captación – desarenador" la instalación de las válvulas de compuerta tipo mural con su volante cada uno

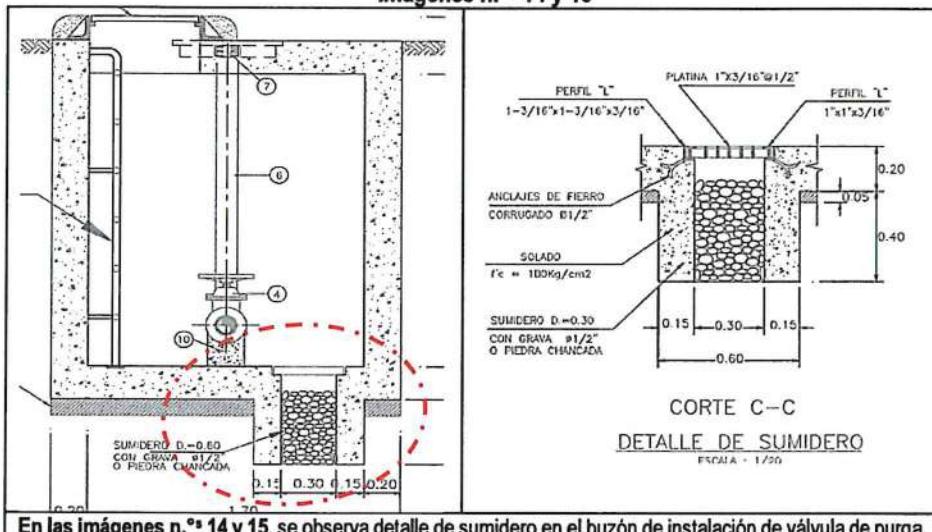
**Detalle de sumidero en la cámara de válvula de purga
Imágenes n.º 14 y 15**

En las imágenes n.º 14 y 15, se observa detalle de sumidero en el buzón de instalación de válvula de purga.

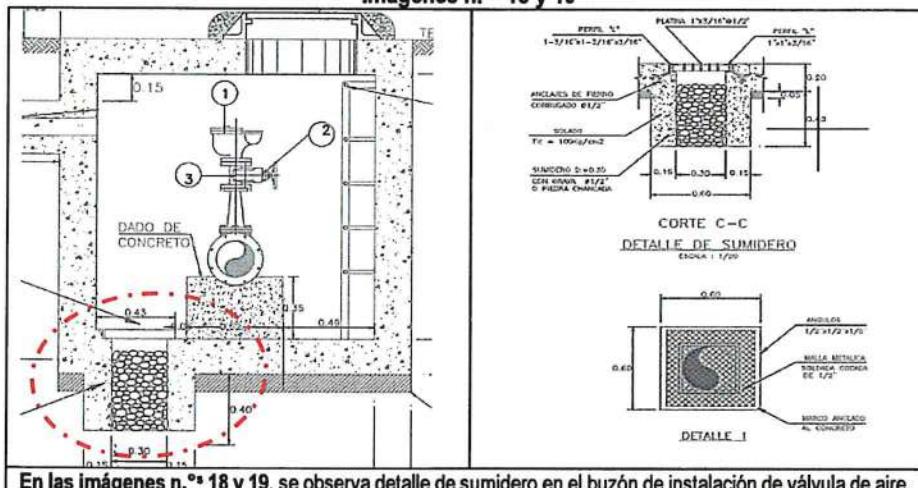
Detalle de sumidero en la cámara de válvula de aire
Imágenes n.ºs 18 y 19

En las imágenes n.º 18 y 19, se observa detalle de sumidero en el buzón de instalación de válvula de aire.

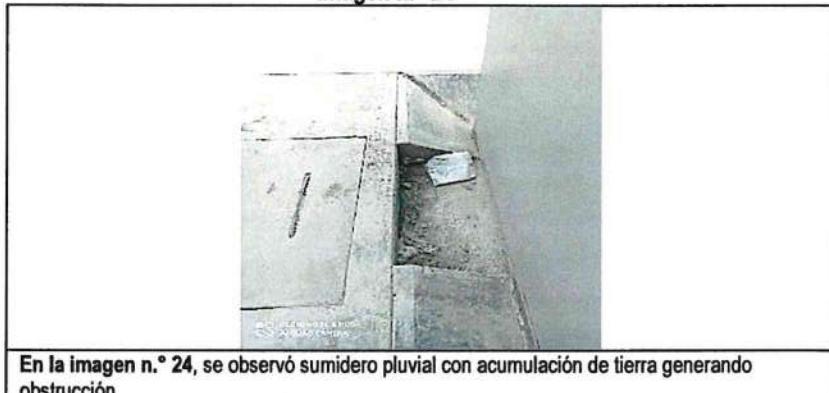
Sumidero pluvial
Imagen n.º 24

Asimismo, se advierte en la entrada al sumidero pluvial ubicado al frente de la "zona de dosificación del sistema de emergencia" el cual se encuentra con acumulación de tierra, generando obstrucción, tal como se evidencia en la imagen siguiente:

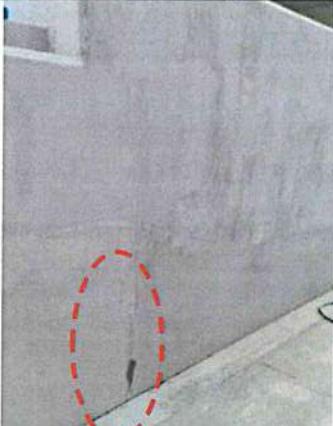
<p>En las imágenes n.º 28 y 29, se observó en el muro de concreto exterior, la existencia de filtración de agua ubicado de la cámara de contacto, ubicación que se muestra según "Plano general de replanteo de instalaciones sanitarias", lámina RIS-01.</p>

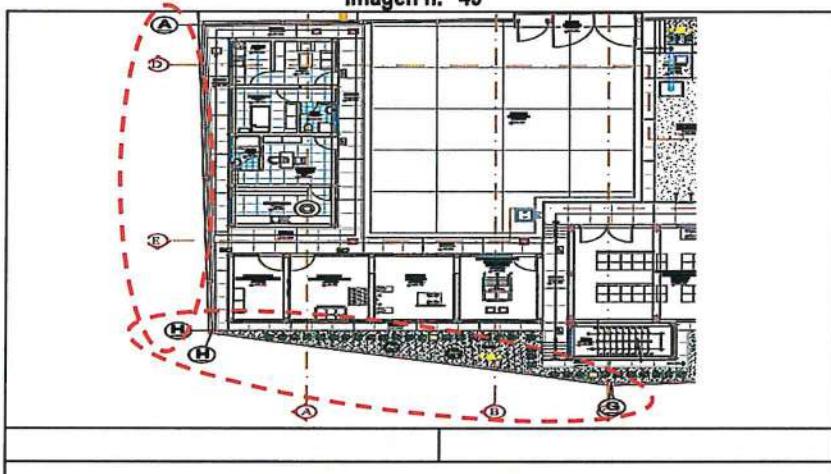
Imagen n.º 43

En la imagen n.º 43, se observa los tramos A-H y H-G del cerco perimétrico.

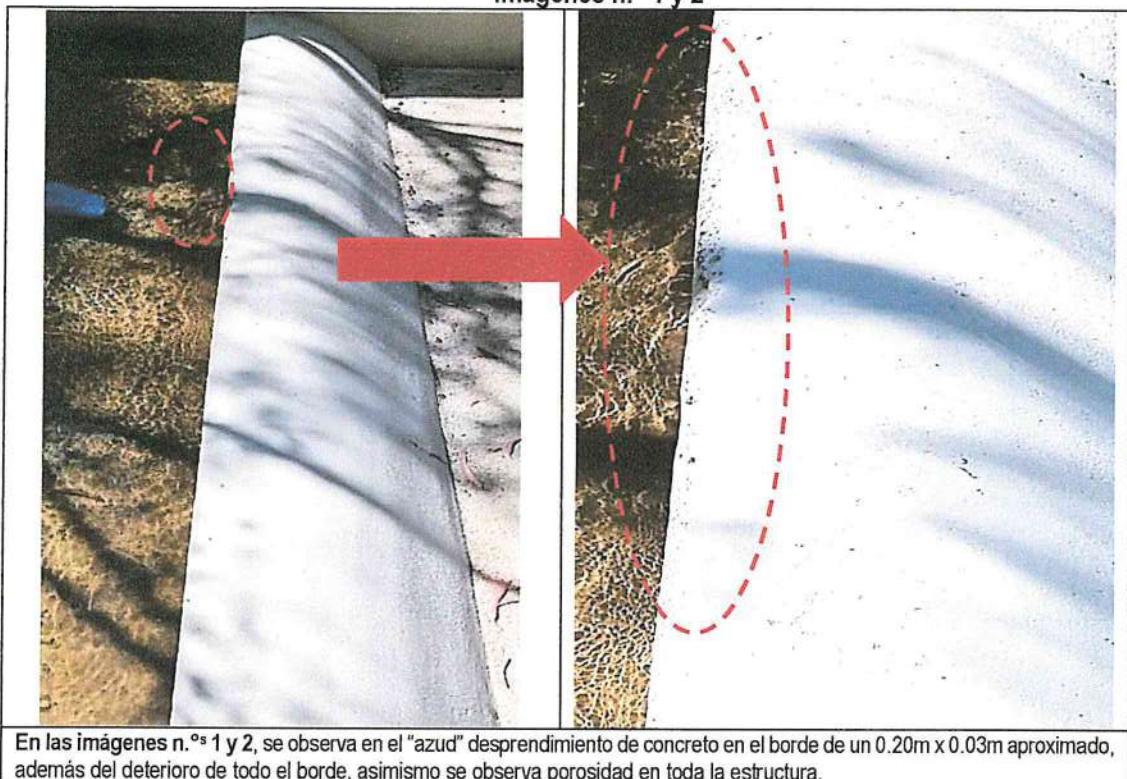
Azud
Imágenes n.º 1 y 2

En las imágenes n.º 1 y 2, se observó en el "azud" desprendimiento de concreto en una sección de 0.20m x 0.03m aproximado, además del deterioro de todo el borde, asimismo se observa porosidad en toda la estructura.

Las deficiencias descritas en el azud y escollera, podrían ocasionar el deterioro prematuro y afectación a la calidad de las estructuras de la captación.

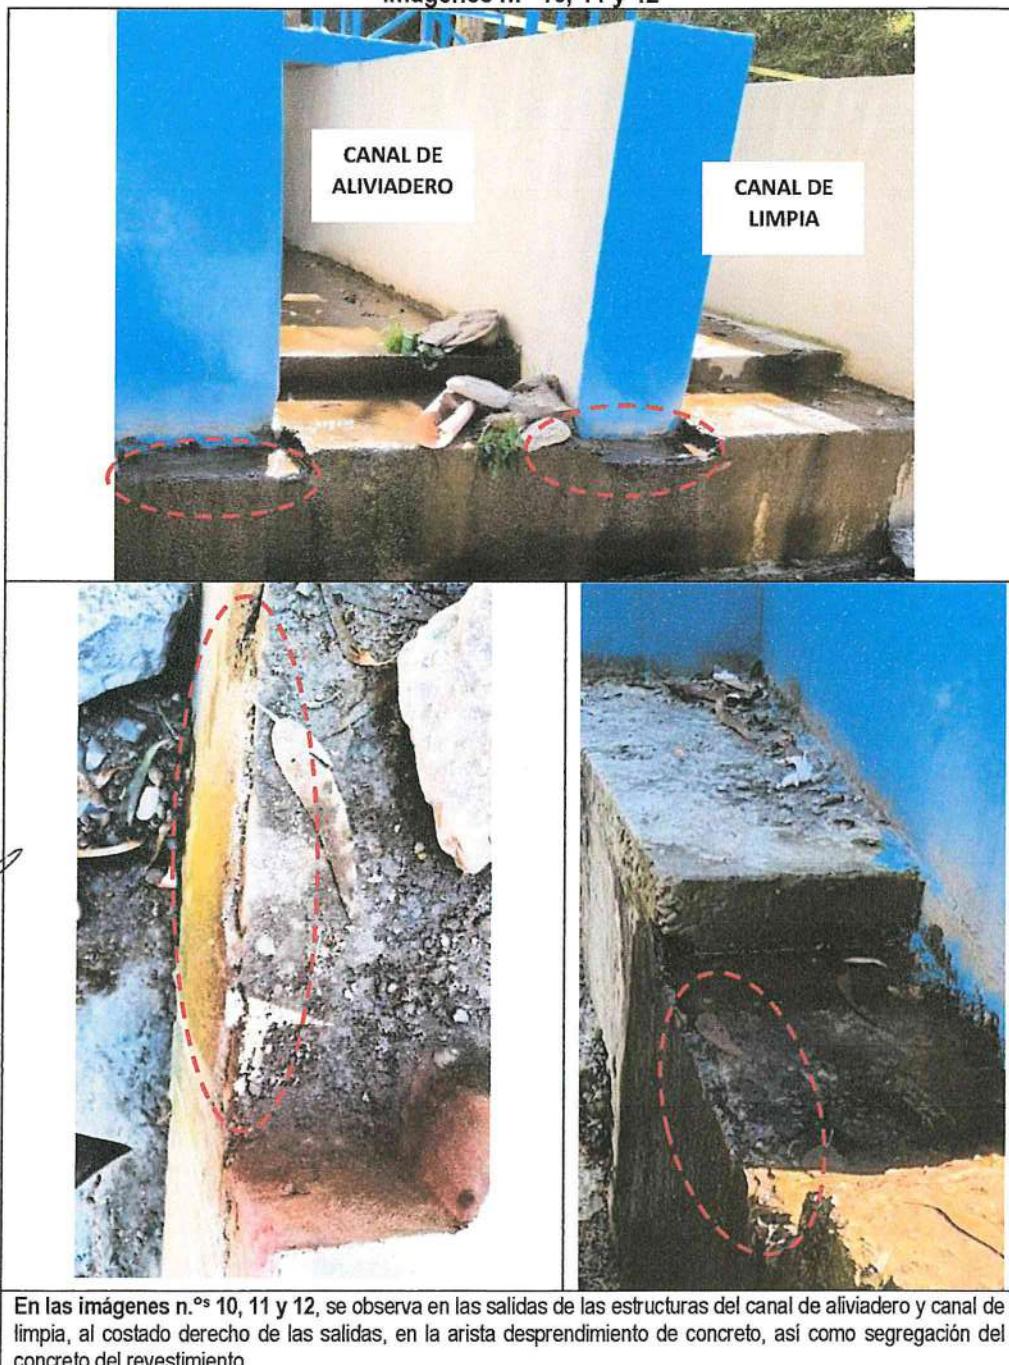
**Canal de aliviadero y limpia
Imágenes n.º 10, 11 y 12**

- f) En la base de las salidas de las estructuras del canal de aliviadero y canal de limpia, ubicados al costado derecho de cada una de ellas, se advierte en la arista inferior desprendimiento de concreto, así como segregación de concreto del revestimiento, tal como se evidencia en las imágenes siguientes:

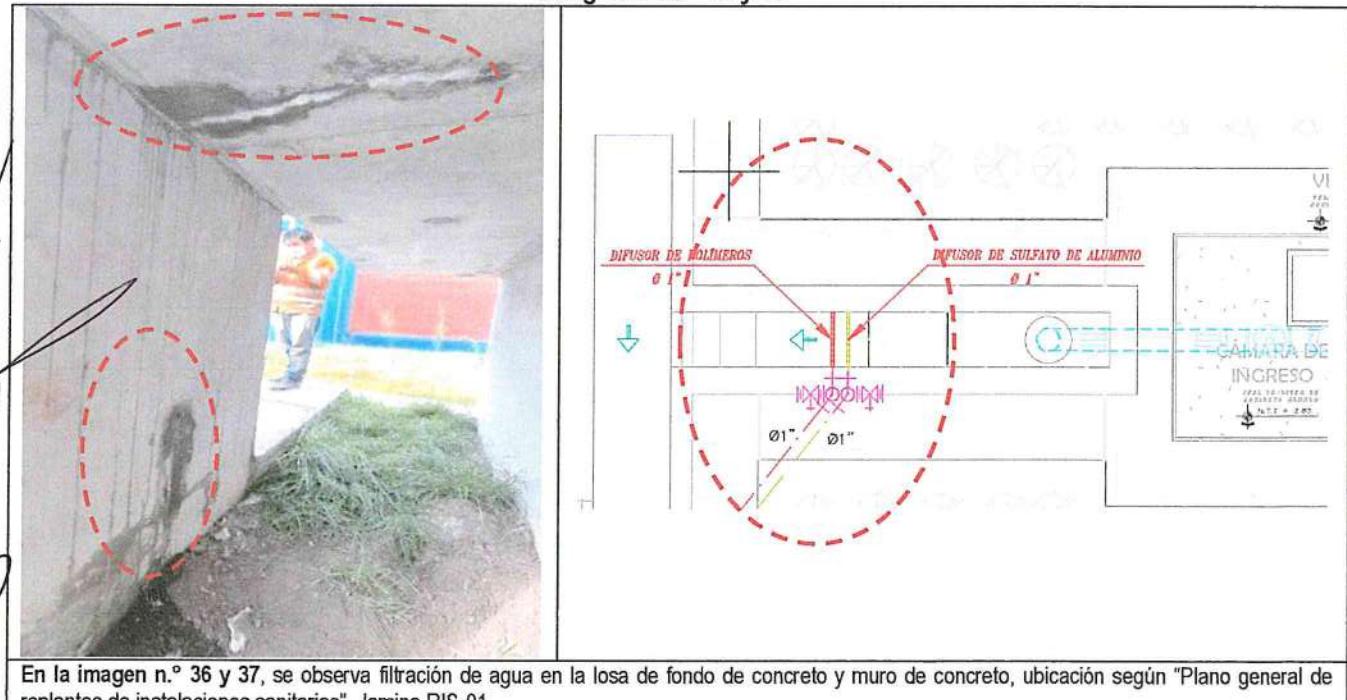
Losa de cámara de ingreso
Imágenes n.ºs 36 y 37

- f) Se advierte filtración de agua en la losa de fondo de concreto y muro de concreto, tal como se observa en las imágenes siguientes:

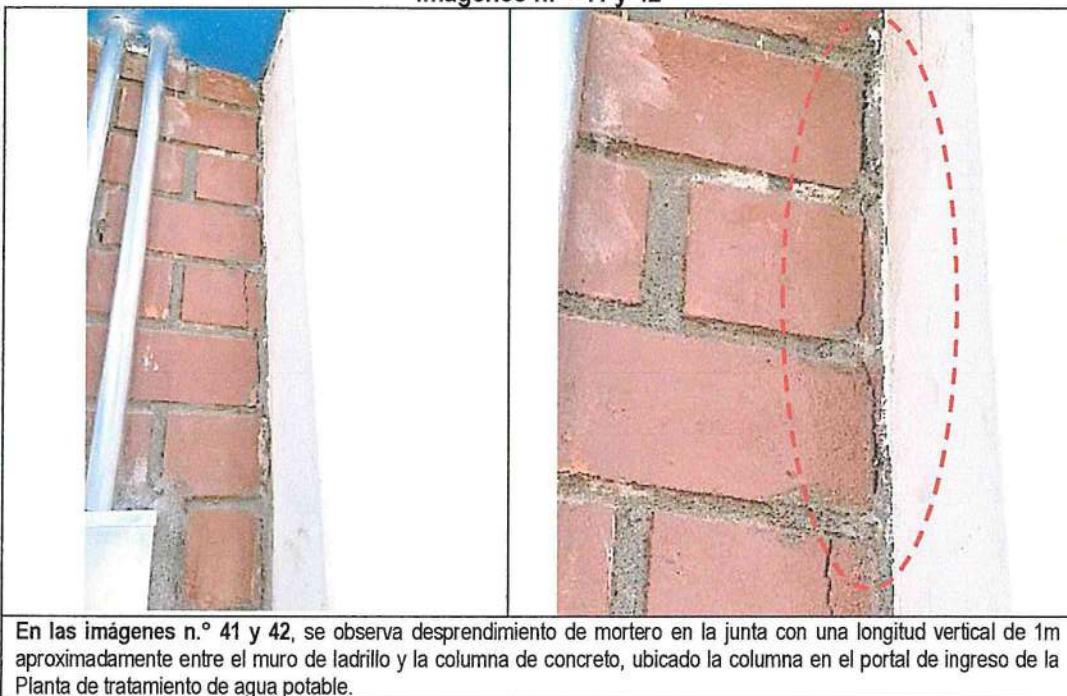
Desprendimiento de mortero
Imágenes n.ºs 41 y 42

5. **Cerco perimetérico**, se observa desprendimiento de mortero en la junta de longitud vertical de 1m aproximadamente entre el muro de ladrillo y la columna de concreto, ubicado la columna en el portal de ingreso de la Planta de tratamiento de agua potable, tal como se evidencia en las imágenes siguientes:

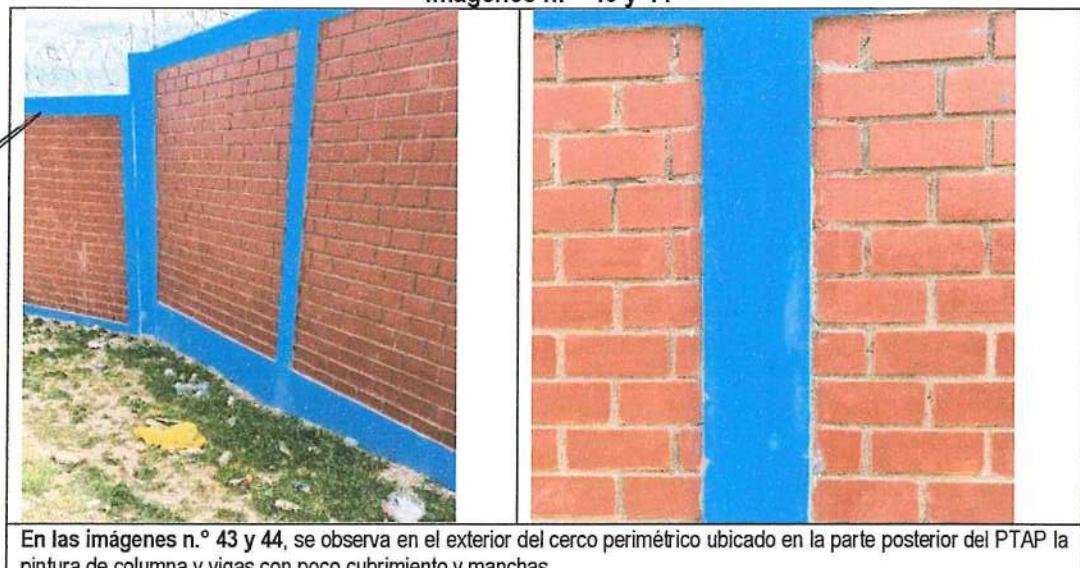
Pintura exterior del cerco perimétrico
Imágenes n.ºs 43 y 44

Además, en el exterior del cerco perimétrico ubicado en la parte posterior de la planta de tratamiento de agua potable se observa la pintura de columna y vigas que tienen poco cubrimiento y manchas, tal como se observa en las imágenes siguientes:

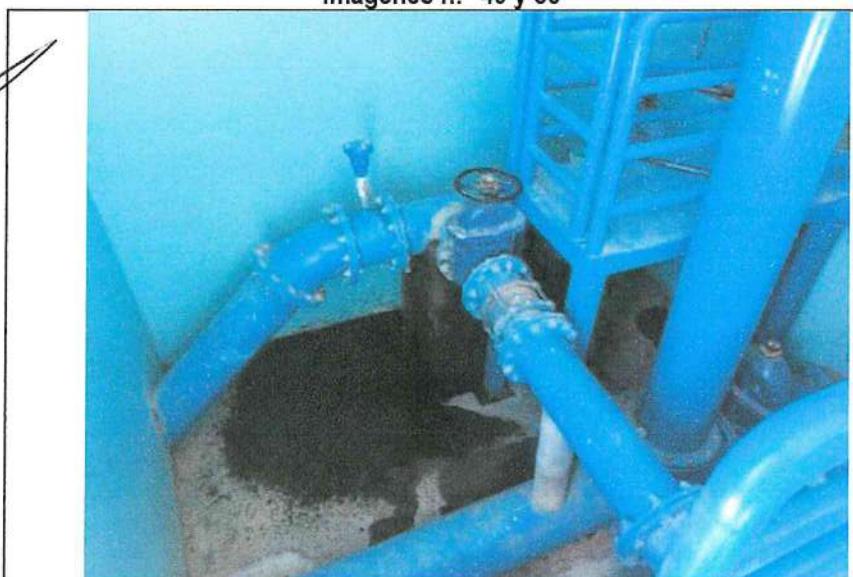
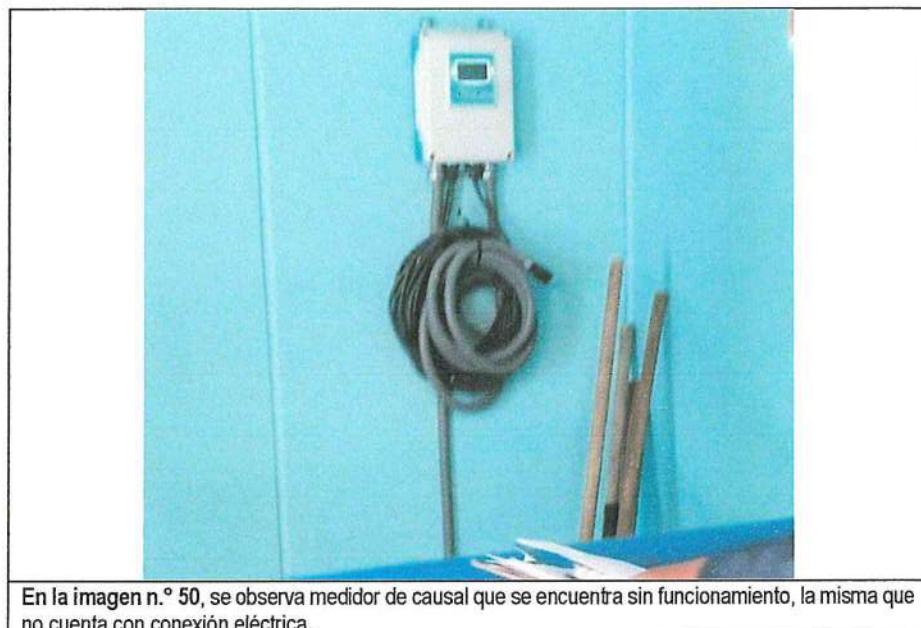
Casetta Hidráulica
Imágenes n.º 49 y 50

6. En la construcción de la caseta hidráulica se observa funcionamiento de válvula de aire, asimismo se observa instalación de medidor de caudal que se encuentra sin funcionamiento por falta conexión eléctrica, tal como se evidencia en las imágenes siguientes:

En la imagen n.º 49, se observa funcionamiento de la válvula de aire.

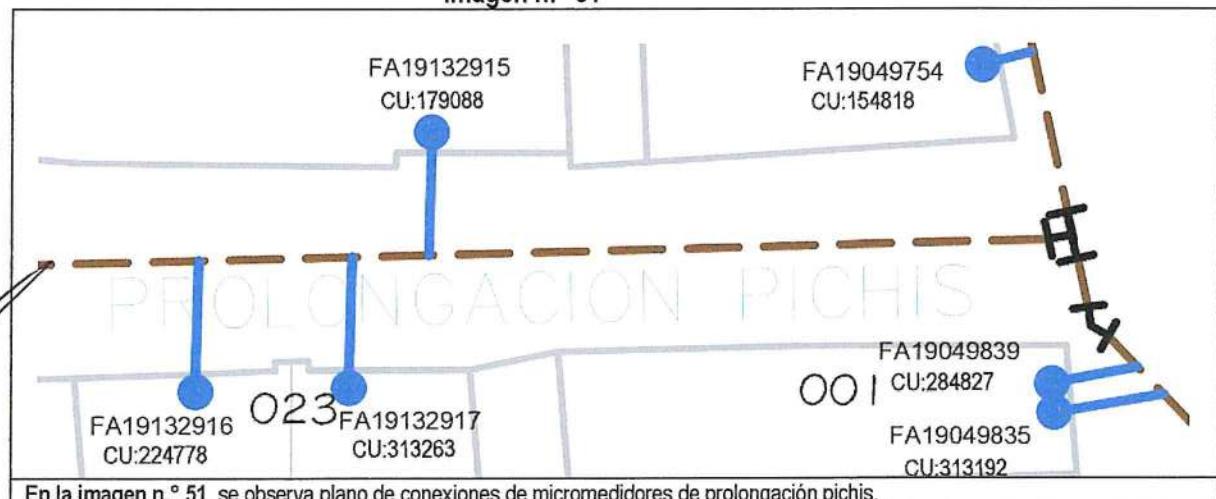
Plano de conexiones de micromedidores de prolongación Pichis
Imagen n.º 51

7. La instalación de micromedidores se verificó de modo selectivo, en la prolongación Pichis la cantidad de cinco (5) unidades, tal como señala el "plano conexiones domiciliarias (replanteo)" lámina RCD-04, tal como se advierte en la imagen siguiente:

Sin embargo, se advierte que dos (2) números de serie de los micromedidores instalados no coincide con lo señalado en el "plano de conexiones domiciliarias (replanteo)", tal como se observa en el cuadro siguiente:
