**INFORME DE VISITA DE CONTROL**  
**N° 12573-2021-CG/SADEN-SVC**

**“SERVICIO DE MANTENIMIENTO PERIÓDICO Y RUTINARIO**  
**DEL CAMINO VECINAL TRAMO EMP. HV -107 -**  
**PARIACCLLA - EMP. HV – 824 (PARCO ALTO), LONGITUD**  
**6.20 KM”**

**PERÍODO DE EVALUACIÓN:**  
**DEL 18 AL 24 DE MAYO DE 2021**

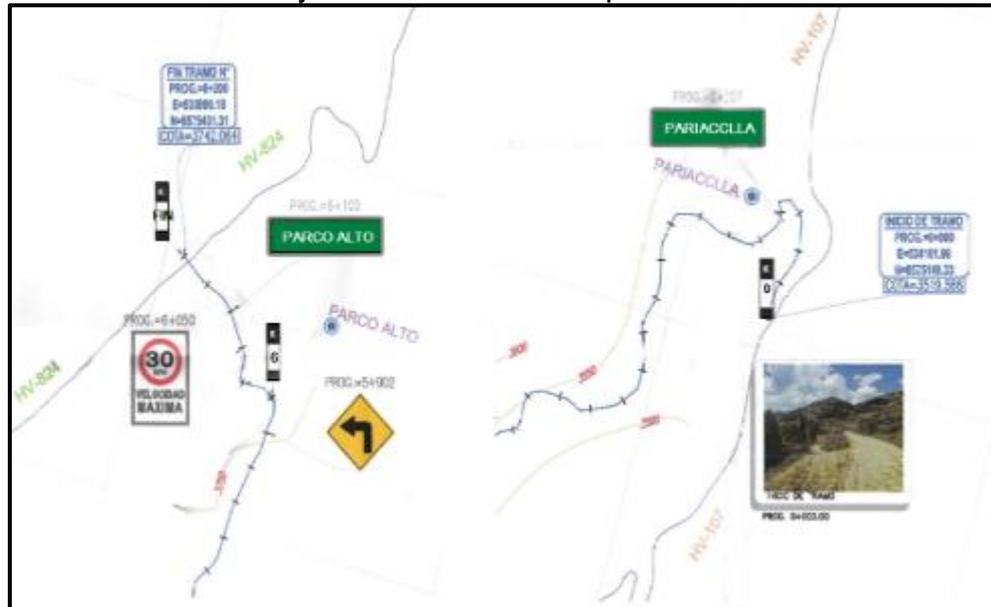
**Imagen n.º 1**  
**Ubicación y orden de instalación de los postes kilométricos**

Sin embargo, durante la inspección física realizada, se verificó que los hitos kilométricos fueron colocados en orden inverso al establecido, debido a que estos iniciaron en la localidad de Parco Alto y terminaron en la localidad de Pariacclla, tal como se muestra en el cuadro siguiente:

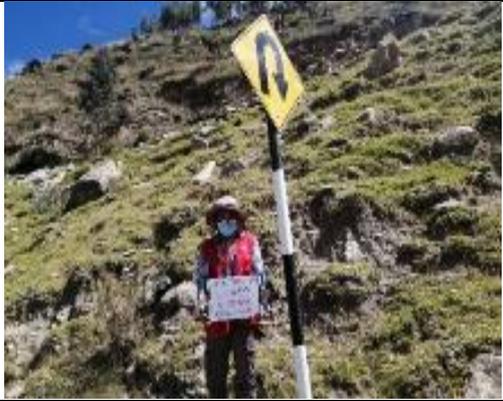
Señal preventiva	Descripción		Fotografía
1	Lugar de ubicación	Localidad de Pariacclla.

Progresiva	Progresiva Km 0+090 de vía la Pariacclla – Parco Alto.	
	Coordenadas	Este: 0533758 Norte: 8574888	
2	Lugar de ubicación	Localidad de Pariacclla.

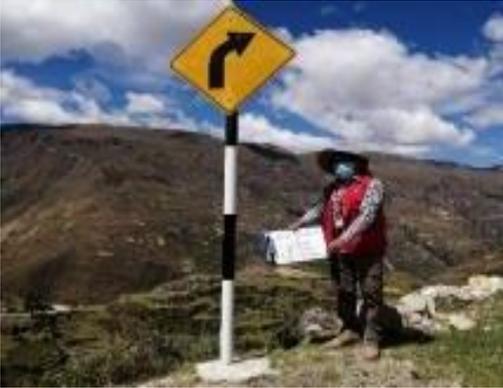
Progresiva	Progresiva Km 1+480 de la vía Pariacclla – Parco Alto.	
	Coordenadas	Este: 0533698 Norte: 8574791

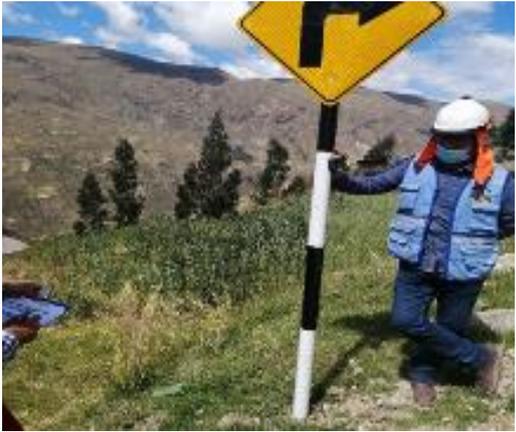
Señal preventiva	Descripción		Fotografía
3	Lugar de ubicación	Sector de Vaka Pukllanan.

Progresiva	Progresiva km 1+900 de la vía Pariacclla – Parco Alto.	
	Coordenadas	Este: 0533329 Norte: 8574607	
4	Lugar de ubicación	Localidad de Chillhua.

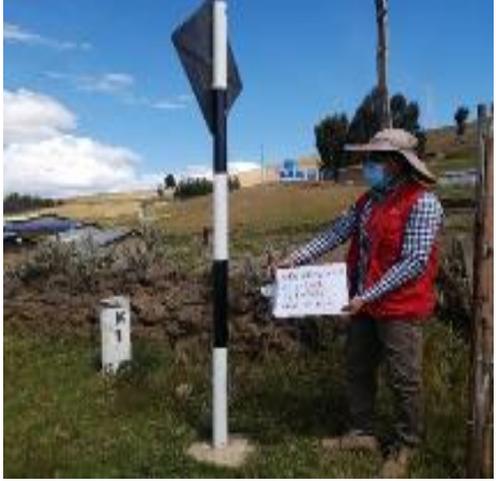
Progresiva	Progresiva km 5+000 de la vía Pariacclla – Parco Alto.	
	Coordenadas	Este: 0531447 Norte: 8574636	
5	Lugar de ubicación	Localidad de Parco Alto.

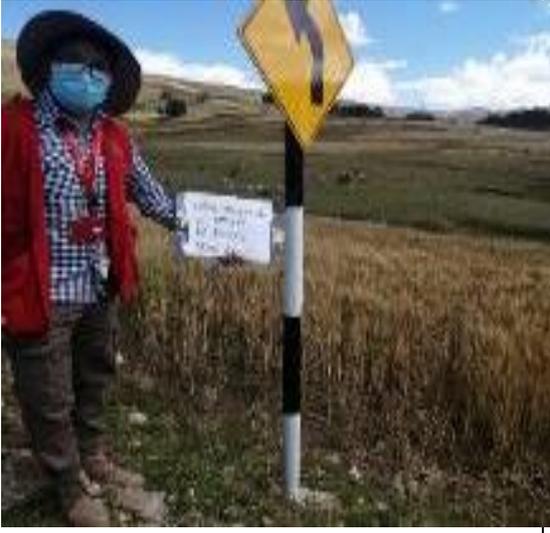
Progresiva	Progresiva km 6+100 de la vía Pariacclla – Parco Alto.	
	Coordenadas	Este: 0531127 Norte: 8574991

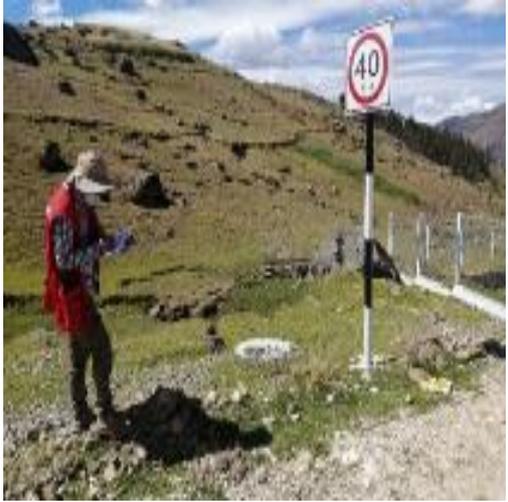
Señal reglamentaria	Descripción		Fotografía
1	Lugar de ubicación	Localidad de Chillhua.

Progresiva	Progresiva Km 4+490 de la vía Pariacclla – Parco Alto.	
	Coordenadas	Este: 0531789 Norte: 8574455

Nº	Ubicación			Dado de anclaje		Soporte vertical	Placa de fibra de vidrio		
	Prog.	Este (m)	Norte (m)	1er dado	2do dado	Material	Largo (m)	Ancho (m)	Platinas de acero 2" x 1/8"
1	Km 0+090	0533758	8574888	Presenta deficiencias	No existe	<input checked="" type="checkbox"/> Tubo de fierro 3" (debió ser de Tubo de concreto)	<input checked="" type="checkbox"/> 0,60 m. (debió ser de,20 m.)	<input checked="" type="checkbox"/> 0,60 m. (debió ser de 0,80 m.)	No existe
