INFORME DE VISITA DE CONTROL
N° 13284-2021-CG/SADEN-SVC

**“SERVICIO DE MANTENIMIENTO PERIÓDICO Y RUTINARIO
DEL CAMINO VECINAL TRAMO EMP. HV-108(HUAYLLAY
GRANDE) – PUMAPUQUIO, LONGITUD 8.00 KM”**

PERÍODO DE EVALUACIÓN:
DEL 18 AL 24 DE MAYO DE 2021

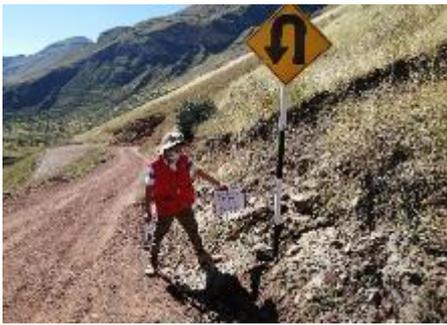
Señal preventiva	Descripción		Fotografía
1	Lugar de ubicación	Sector de Iglesia Chacra.

Progresiva	Progresiva km 6+190 de vía la Huayllay Grande – Pumapuquio.	
	Coordenadas	Este: 0535409 Norte: 8573530	
2	Lugar de ubicación	Sector de Iglesia Chacra.

<p data-bbox="916 658 1332 696">Dimensión dado de anclaje: 0,35 m a 0,40 m</p>
	Progresiva	Km 6+190 de vía la Huayllay Grande – Pumapuquio.	
	Coordenadas	Este: 0535409 Norte: 8573530	
	Altura de la señal	2,69 m.	
	Deficiencia del dado de anclaje	Forma irregular de la cimentación	
Señal Preventiva 2	Lugar	Sector de Iglesia Chacra.

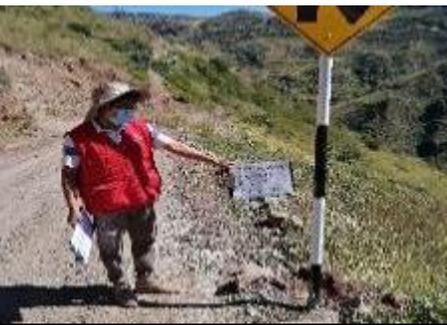
Progresiva	Progresiva km 6+360 de vía la Huayllay Grande – Pumapuquio.	
	Coordenadas	Este: 0535380 Norte: 8573558	
3	Lugar de ubicación	Sector de Iglesia Chacra.

<p data-bbox="916 1075 1332 1113">Dimensión dado de anclaje: 0,30 m a 0,40 m</p>
	Progresiva	Km 6+360 de vía la Huayllay Grande – Pumapuquio.	
	Coordenadas	Este: 0535380 Norte: 8573558	
	Altura de la señal	2,54 m.	
	Deficiencia del dado de anclaje	Forma irregular de la cimentación	
Señal Preventiva 3	Lugar	Sector de Iglesia Chacra.

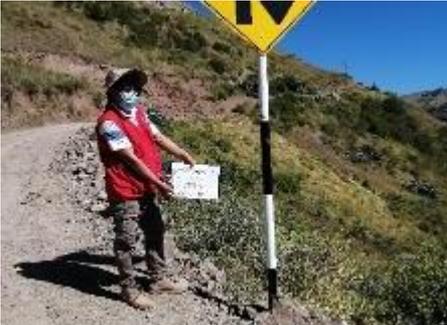
Progresiva	Progresiva km 6+480 de vía la Huayllay Grande – Pumapuquio.	
	Coordenadas	Este: 0535411 Norte: 8573587

Altura de la señal	2,54 m.	
	Deficiencia del dado de anclaje	Forma irregular de la cimentación	
Señal Preventiva 4	Lugar	Sector de Iglesia Chacra.

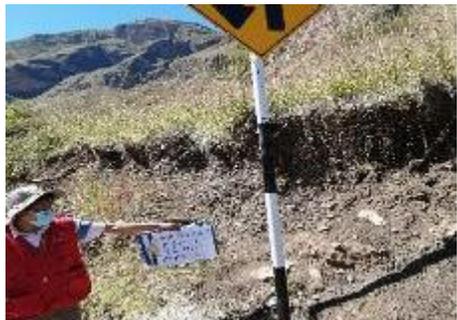
Señal preventiva	Descripción		Fotografía
4	Lugar de ubicación	Sector de Iglesia Chacra.

Progresiva	Progresiva km 6+660 de vía la Huayllay Grande – Pumapuquio.	
	Coordenadas	Este: 0535561 Norte: 8573640	
5	Lugar de ubicación	Sector de Iglesia Chacra.

<p data-bbox="916 1877 1332 1915">Dimensión dado de anclaje: 0,30 m a 0,20 m</p>
	Progresiva	Km 6+660 de vía la Huayllay Grande – Pumapuquio.	
	Coordenadas	Este: 0535561 Norte: 8573640	
	Altura de la señal	2,64 m.	
	Deficiencia del dado de anclaje	Forma irregular de la cimentación

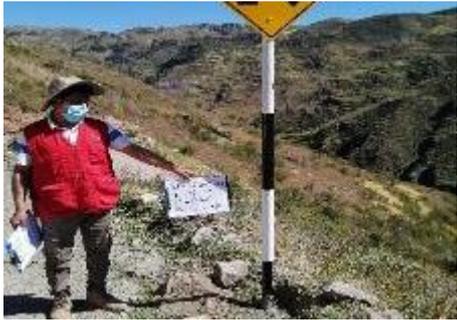
Progresiva	Progresiva km 6+800 de vía la Huayllay Grande – Pumapuquio.	
	Coordenadas	Este: 0535569 Norte: 8573667	
6	Lugar de ubicación	Sector de Iglesia Chacra.

<p>Dimensión dado de anclaje: 0,35 m a 0,30 m</p>
	Progresiva	Km 6+800 de vía la Huayllay Grande – Pumapuquio.	
	Coordenadas	Este: 0535569 Norte: 8573667	
	Altura de la señal	2,53 m.	
	Deficiencia del dado de anclaje	Forma irregular de la cimentación	
Señal Preventiva 6	Lugar	Sector de Iglesia Chacra.

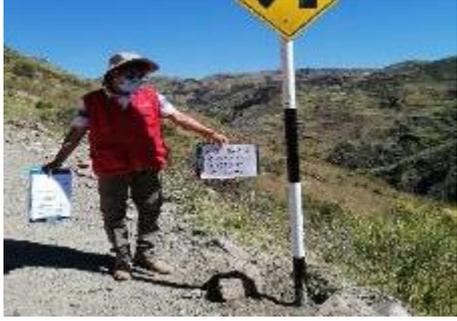
Progresiva	Progresiva km 6+910 de vía la Huayllay Grande – Pumapuquio.	
	Coordenadas	Este: 0535578 Norte: 8573683

<p>Dimensión dado de anclaje: 0,35 m - 0,40 m</p>
	Progresiva	Km 6+910 de vía la Huayllay Grande – Pumapuquio.	
	Coordenadas	Este: 0535578 Norte: 8573683	
	Altura de la señal	2,48 m.	
	Deficiencia del dado de anclaje	Forma irregular de la cimentación

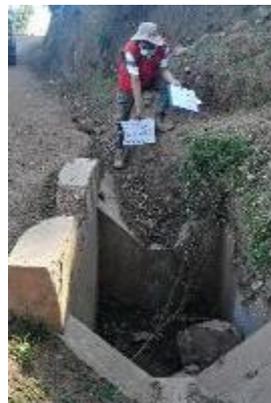
Situación evidenciada	Presencia de tierra y piedras	
	Condición	Parcialmente obstruida	
4	Progresiva	km 1+490

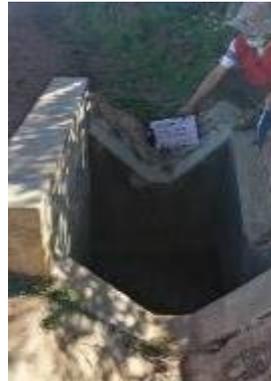
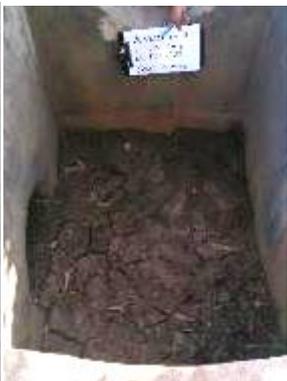
Situación evidenciada	Presencia de lodo y tierra	
	Condición	Parcialmente obstruida

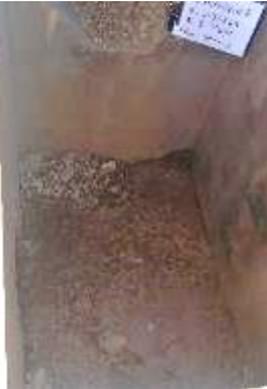
Alcantarilla	Descripción		Fotografía	
5	Progresiva	km 2+060

Situación evidenciada	Presencia de tierra		
	Condición	Parcialmente obstruida		
6	Progresiva	km 2+750

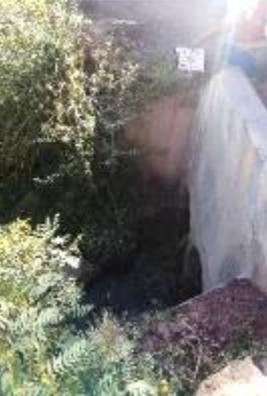
Situación evidenciada	Presencia de piedras		
	Condición	Levemente obstruida		
7	Progresiva	km 3+340

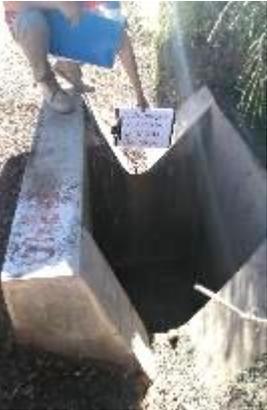
Situación evidenciada	Presencia de tierra		
	Condición	Parcialmente obstruida		
8	Progresiva	km 3+865

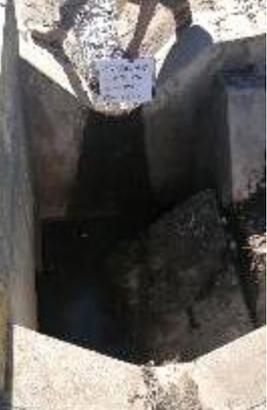
Situación evidenciada	Presencia de concreto		
	Condición	Parcialmente obstruida

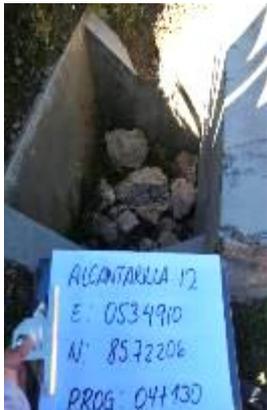
Alcantarilla	Descripción		Fotografía	
9	Progresiva	km 4+130

Situación evidenciada	Presencia de piedras y vegetación		
	Condición	Totalmente obstruida		
10	Progresiva	km 4+420

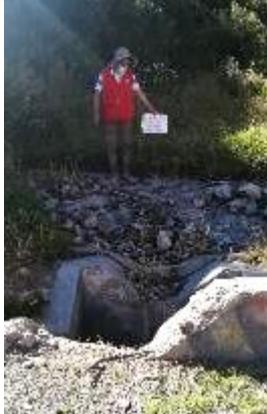
Situación evidenciada	Presencia de rocas		
	Condición	Parcialmente obstruida		
11	Progresiva	km 4+710

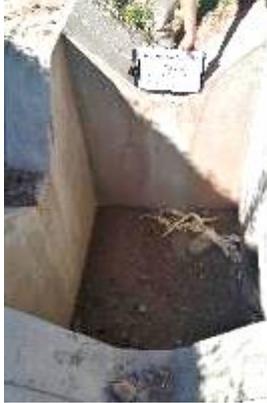
Situación evidenciada	Presencia de tierra y rocas		
	Condición	Totalmente obstruida

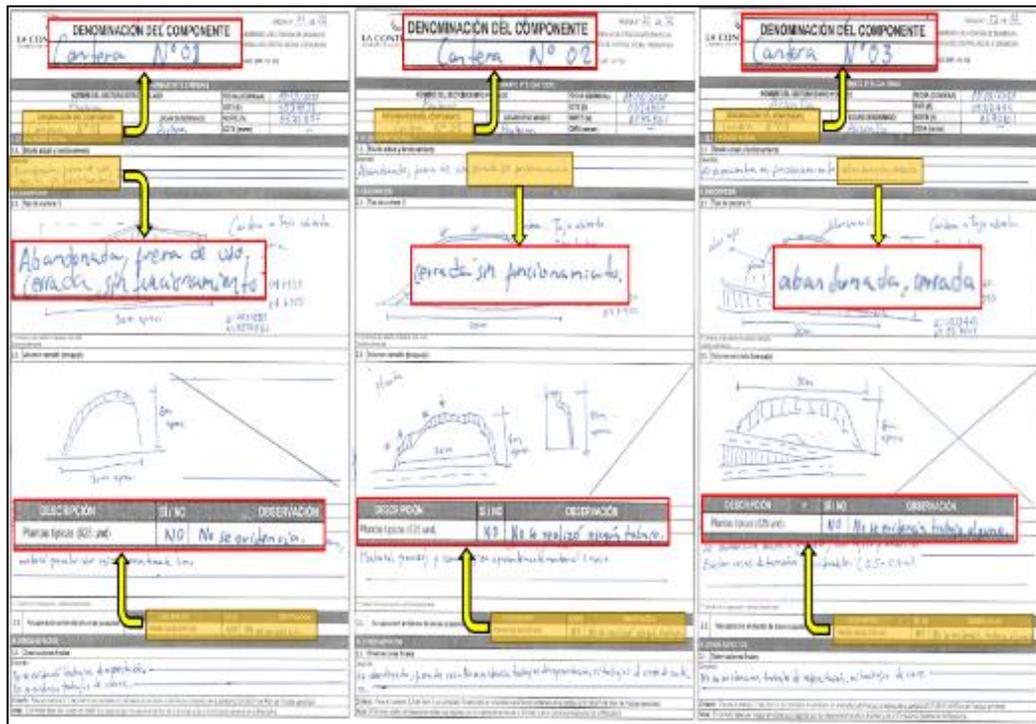
Imagen n.º 6
Formato 5 del Acta de Visita de Control del Servicio de mantenimiento

Cabe indicar que en estas tres (3) nuevas canteras, a pesar que se encontrarían cerradas, no se evidenciaron indicios que hayan sido sometidas a un proceso de reacondicionamiento o recuperación ambiental, pues no se ha realizado la adecuación del área intervenida a la morfología del área circundante mediante la eliminación de rampas de carga; peinado y alisado de taludes; eliminación del material. Lo expuesto, se dejó registrado en el Acta de Visita de Control del Servicio de mantenimiento, suscrita por el citado profesional y la comisión de control, y se evidencia en la imagen siguiente:

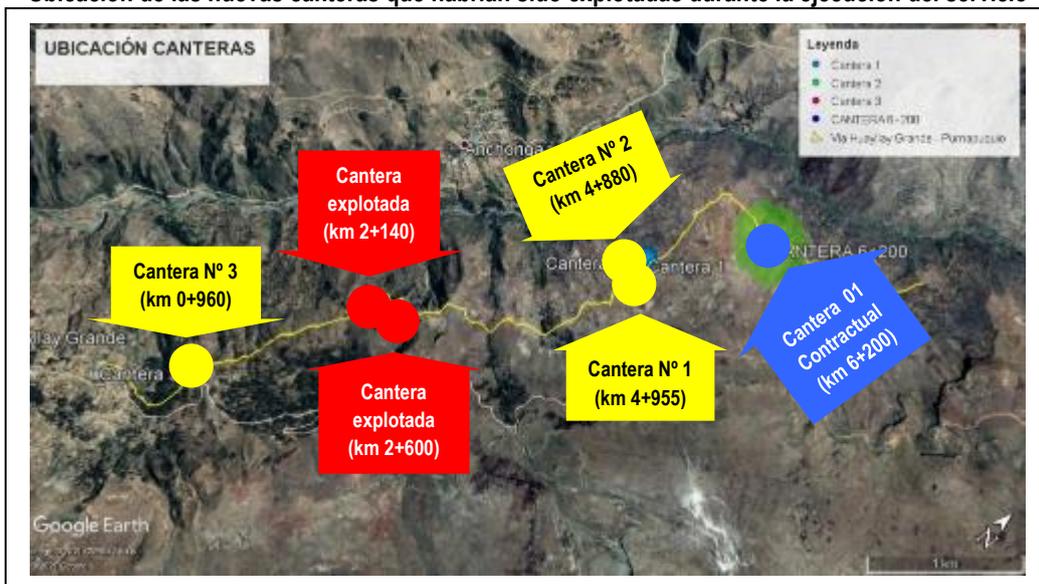
Ubicación de las nuevas canteras que habrían sido explotadas durante la ejecución del servicio

De acuerdo a los párrafos precedentes se advierte que, el contratista habría utilizado material granular de cinco (5) canteras diferentes a la única cantera contractual establecida en el Plan de Trabajo del Servicio de mantenimiento, respecto de las cuales no se evidenciaron sustentos de ensayos de calidad del material, ni de la autorización de uso por el inspector.

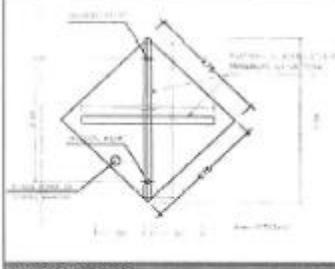
3.2. Placa de fibra

DESCRIPCIÓN	SI / NO	OBSERVACIÓN
Material fibra de vidrio	No	Plancha metálica
Espesor (e) = 4 mm	No	Plancha metálica @=0.04 mm
Largo (L) = 0.75 m	No	0.60 m
Ancho (A) = 0.75 m	No	0.60 m
Platinas de acero 2" x 1/8" (+)	No	Tiene 2 pernos, los cuales usan el soporte con la p

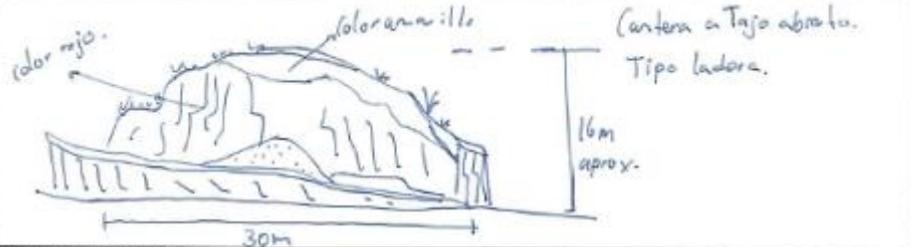
I. DE SU ESTADO ACTUAL			
1.1. Estado actual y funcionamiento Describir: <i>No se encuentra en funcionamiento, abandonada.</i>			
II. DESCRIPCIÓN			
2.1. Tipo de cantera (*)

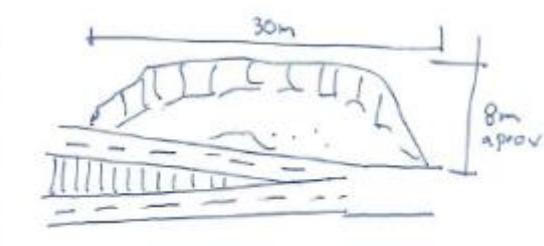
2.2. Volumen extraído (bosquejo)

Importarse: Tomar coordenadas en los umbrales de la cantera.			
2.2. Tipo de material presente (**) <i>Se evidencian material granular, color rojizo y amarillo. Existen rocas de tamaños considerables (0.5-0.7m).</i>			
(**) Detalles de la liberación: material ordenado

2.3. Recuperación ambiental de áreas ocupadas	DESCRIPCIÓN Plantas típicas (525 un.)	SI / NO NO	OBSERVACIÓN <i>No se evidencia trabajo alguno.</i>
III. OTROS ASPECTOS
