INFORME DE VISITA DE CONTROL
N° 13380-2021-CG/SADEN-SVC

**“CREACIÓN DE LA TROCHA CARROZABLE AUQUIMARCA
A CHINCHE DEL CENTRO POBLADO AUQUIMARCA,
DISTRITO DE PAUCARTAMBO – PASCO – PASCO”**

DEL 10 AL 16 DE JUNIO DE 2021

LIMA, 22 DE JULIO DE 2021

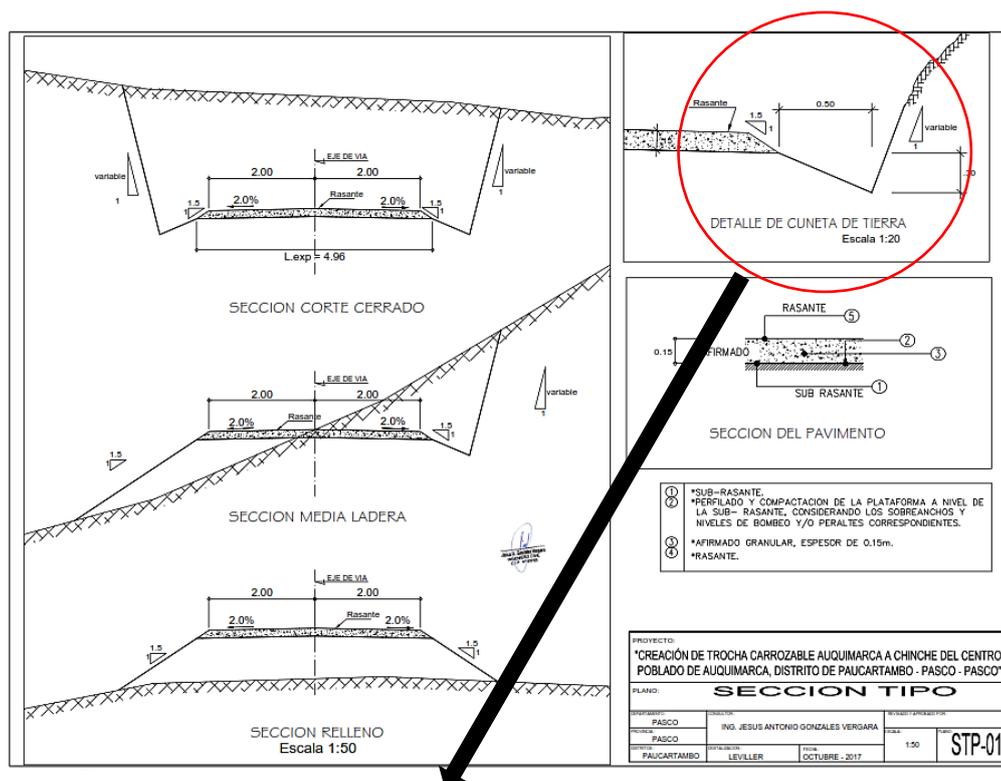
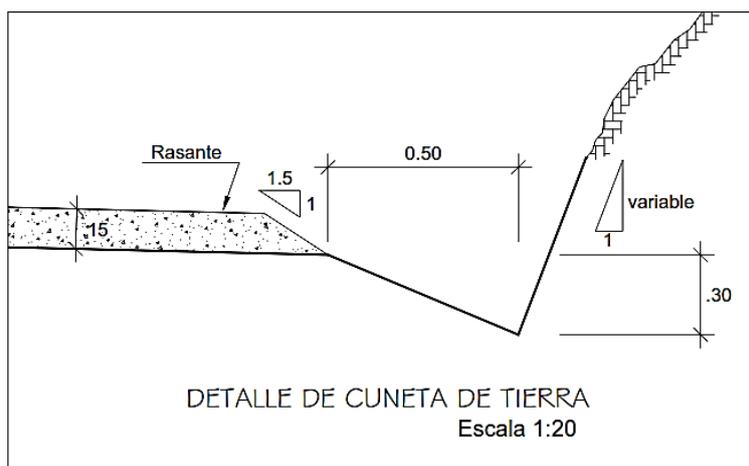
Imagen n.º 3
Plano de la sección tipo de la carretera “STP-01”

Descripción: En el plano se detalla que la sección de la cuneta típica conformada en tierra debe tener aproximadamente 0.50 m de ancho y 0.30 m de alto, sección que no se evidencia en las progresivas descritas en las imágenes n.º 01 y 02.

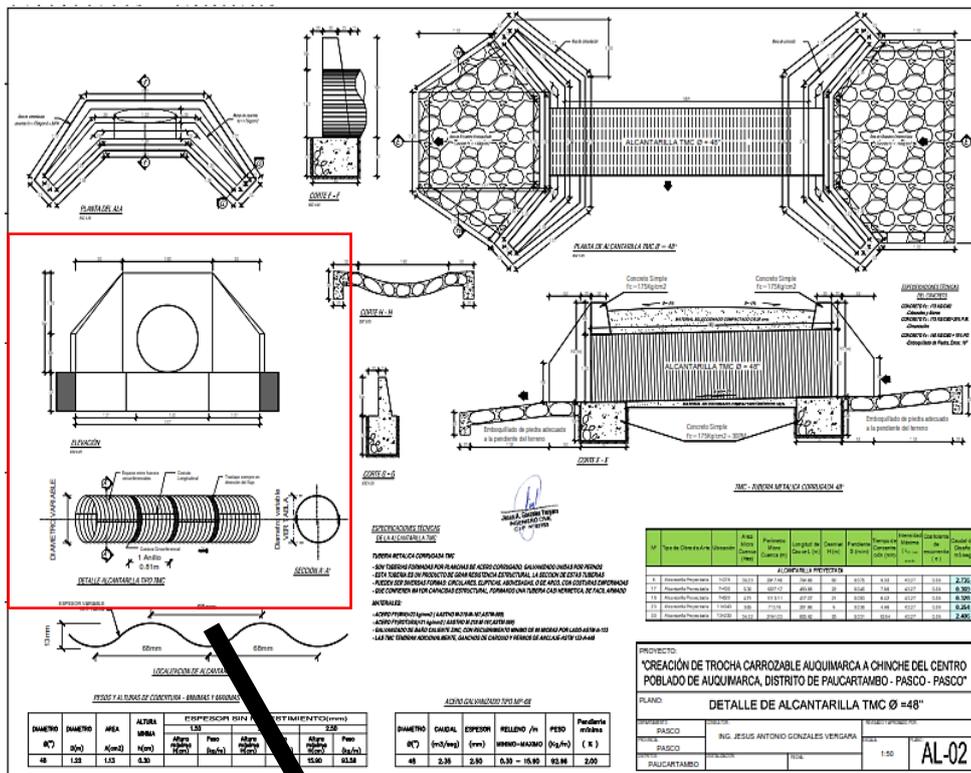
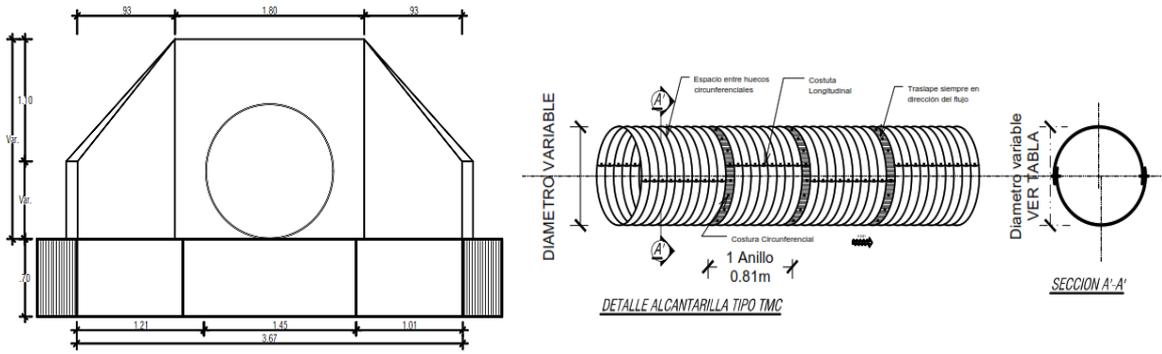
Imagen n.º 6
Plano de detalle de alcantarilla TMC $\phi=48$ ” “AL-02”

Descripción: En el plano se detalla la sección hidráulica que deben tener las alcantarillas tipo TMC, sección que no se evidencia en las progresivas descritas en las imágenes n.º 04 y 05.

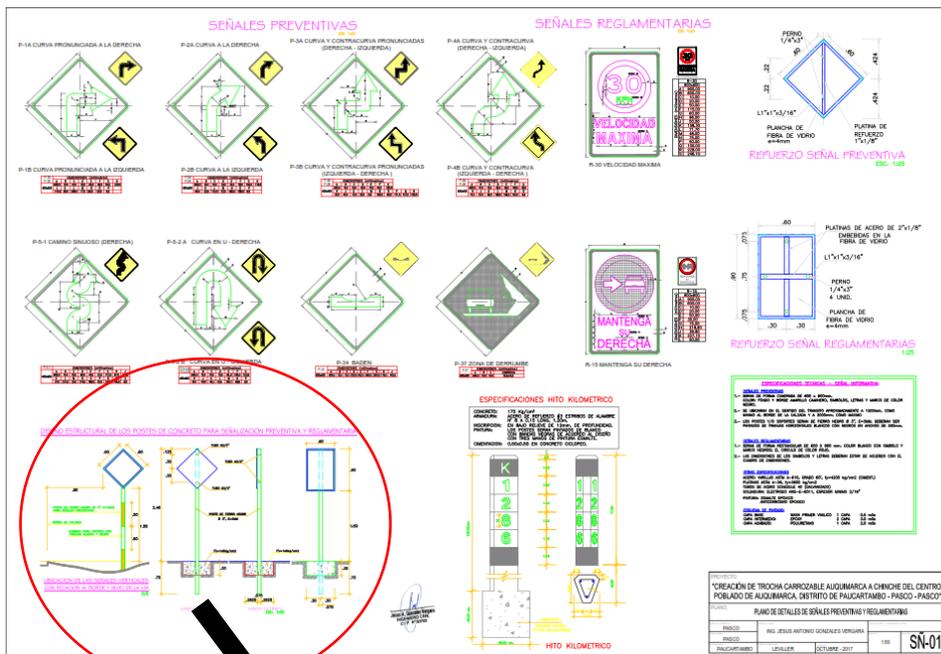
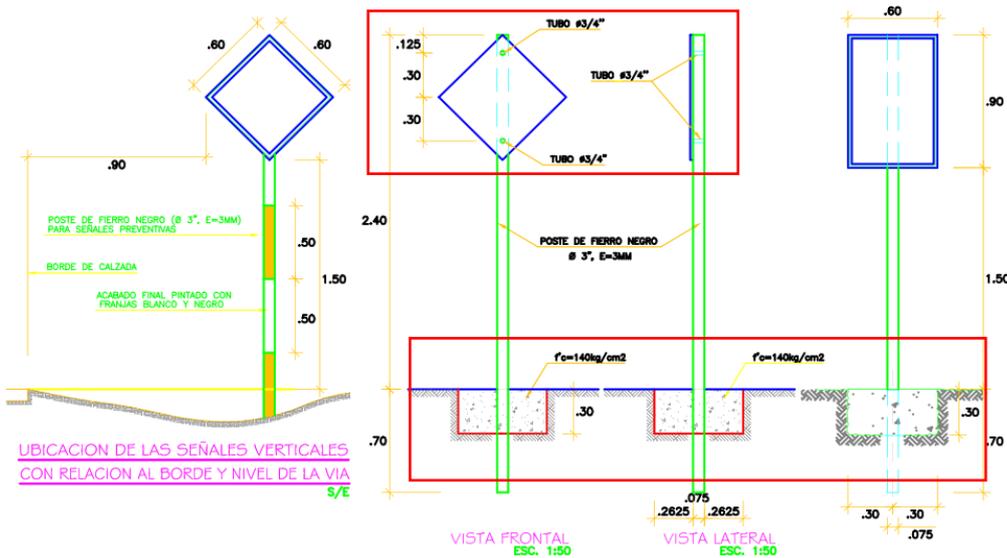
Imagen n.º 14
Plano de detalles de las señales preventivas y reglamentarias “SÑ-01”

- 1) Se detalla en el presente plano que el cartel de la señal preventiva debe contener 02 sujetadores para anclar adecuadamente al poste de soporte de concreto simple.
- 2) En el detalle del plano la cimentación de la señal preventiva presenta una profundidad de desplante (Df) de 0.30 m, es decir, el fondo del nivel de la cimentación debe estar 0.30 m por debajo del nivel de terreno natural.
- 3) Se detalla en el plano que el soporte de la señal debe presentar una verticalidad a 90° respecto a la cara superior de la cimentación (nivel de cimentación).

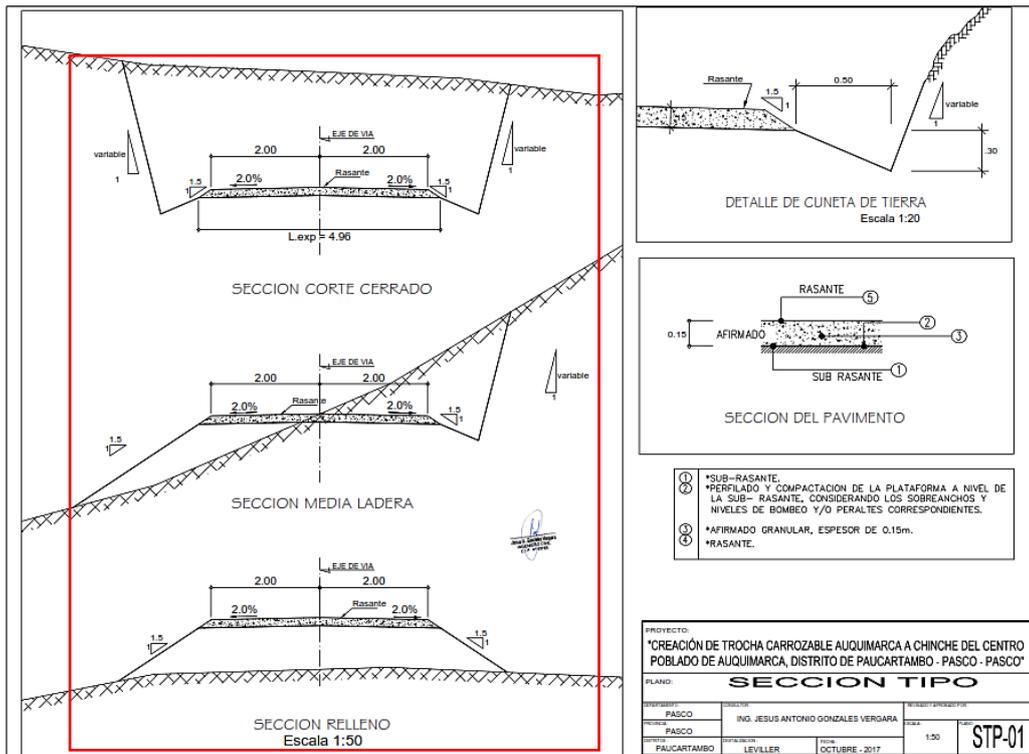
Imagen n.º 20
Plano de la sección tipo de la carretera “STP-01”

Descripción: En el plano se detalla la sección típica de la vía, dicha sección presenta una superficie de rodadura uniforme, detalle que no se evidencia en las progresivas descritas en las imágenes n.º 17, 18 y 19.

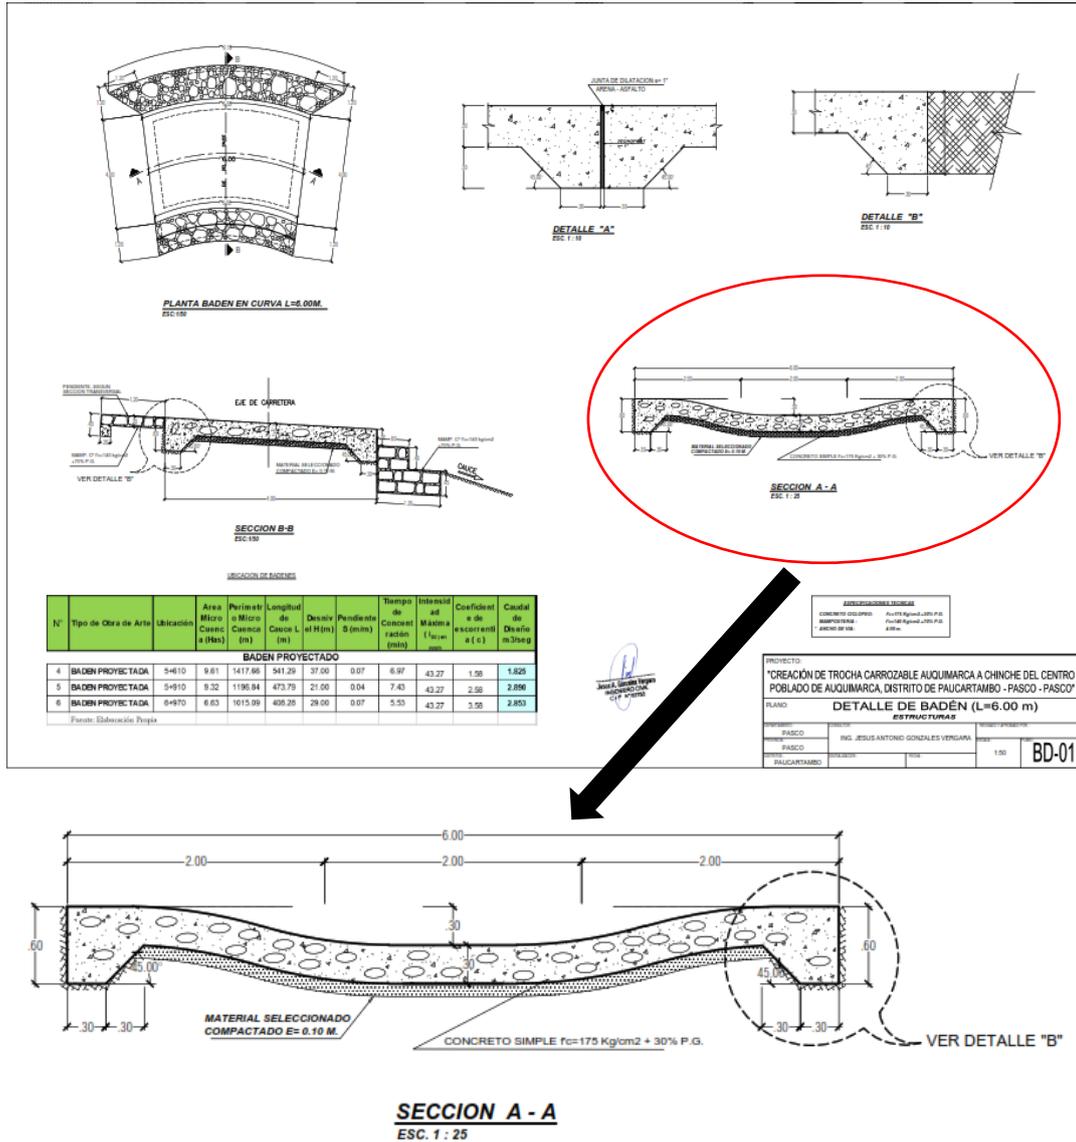
Imagen n.º 23
Plano de detalle de badén de concreto simple "BD-01"

Descripción: En el plano se detalla la sección de la losa de concreto simple de los badenes con espesor de 0.30 m, asimismo, dicho elemento no debe presentar rotura o daños estructurales prematuros como se evidencian en las imágenes n.º 21 y 22.
Fuente: Expediente técnico de la obra "Creación de la trocha carrozable Auquimarca a Chinche del Centro Poblado Auquimarca, distrito de Paucartambo – Pasco – Pasco, aprobado mediante Resolución Gerencial n.º 170-2018-GM/MDP de 6 de junio de 2018.

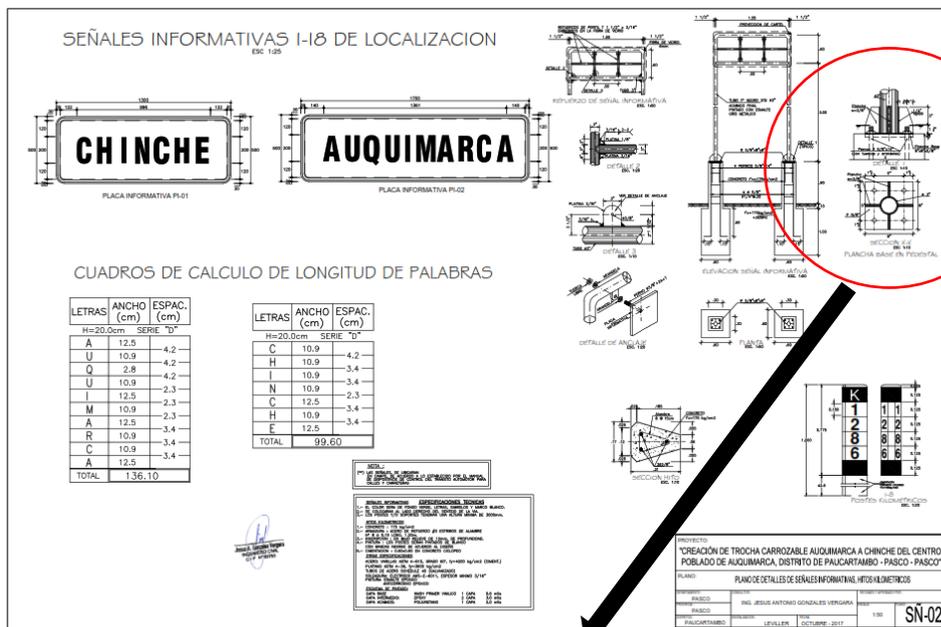
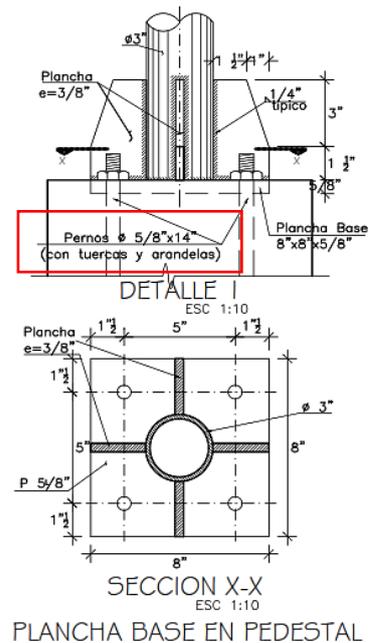
Imagen n.º 26
Plano de detalles de las señales informativas e hitos kilométricos “SÑ-02”

En la progresiva 09+490 km se evidencia la señal informativa presenta deficiencias técnicas, pues los pernos de anclaje de la conexión placa base y pedestal de apoyo carecen de tuercas y arandelas según lo indicado en la lámina SÑ-02 "Plano de detalles de señales informativas, hitos kilométricos" de los planos del Expediente Técnico, lo cual genera el riesgo de desprendimiento de la placa base con los postes metálicos. Asimismo, el pedestal de apoyo presenta un pequeño desprendimiento de concreto en la parte superior. Al respecto, dicha situación evidenciada en las siguientes imágenes no estaría acorde a las especificaciones técnicas y a los planos del expediente técnico de la obra.

Descripción: En el plano se detalla que la conexión plancha base con el pedestal de apoyo presenta 04 pernos de anclaje de 5/8" x14" y estos deben tener sus respectivas tuercas y arandelas de sujeción.

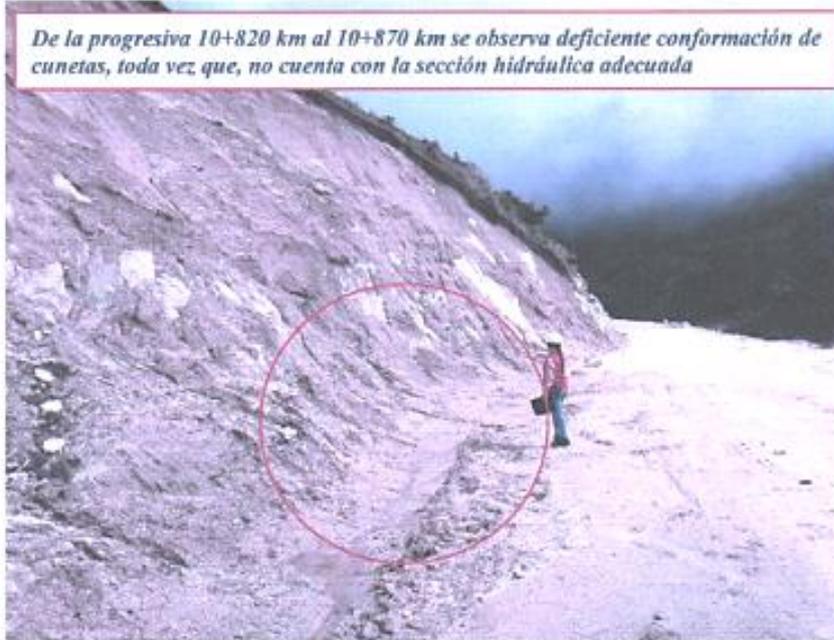
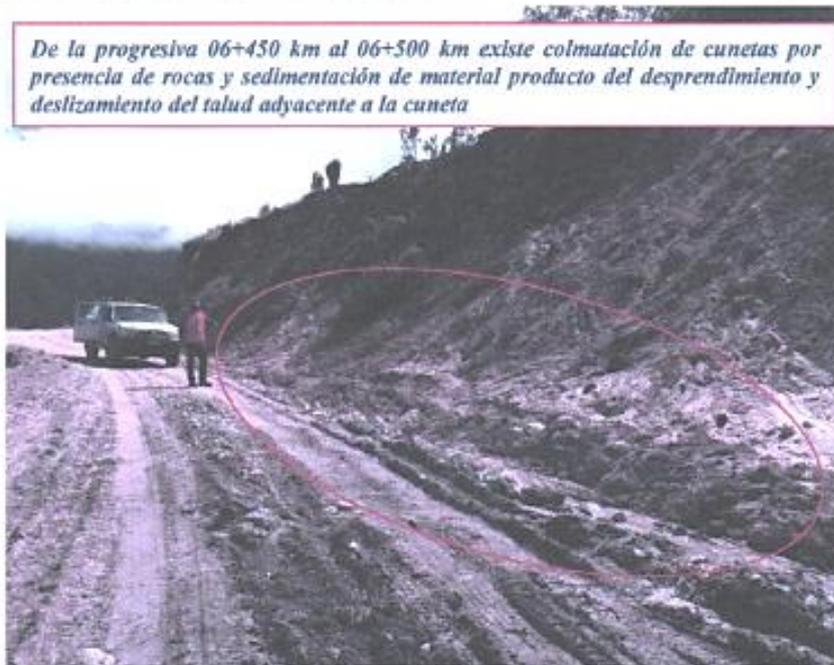
Imagen n.º 02
Deficiencias técnicas y colmatación en los trabajos de conformación de cunetas

A lo largo del recorrido de la vía se ha podido identificar sectores en los cuales existe deficiente conformación de la sección transversal de las cunetas; así como, colmatación de las mismas con presencia de piedras y

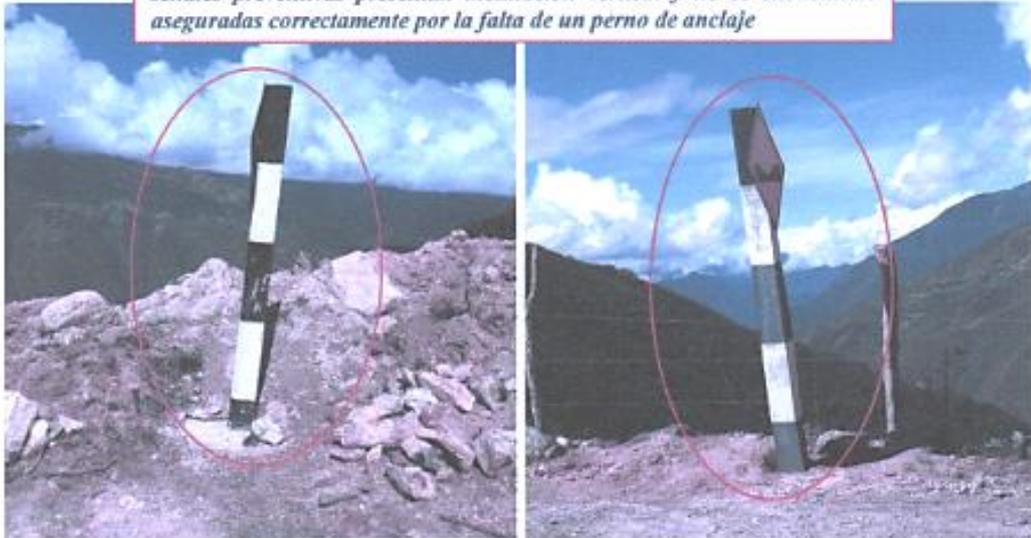
En progresivas 03+220 km y 06+700 km las estructuras de soporte de las señales preventivas presentan inclinación vertical y no se encuentran aseguradas correctamente por la falta de un perno de anclaje
