INFORME DE VISITA DE CONTROL
Nº 13739-2021-CG/SADEN-SVC

VISITA DE CONTROL
MUNICIPALIDAD PROVINCIAL DE MELGAR
AYAVIRI, MELGAR, PUNO

“SERVICIO DE MANTENIMIENTO PERIÓDICO Y RUTINARIO DEL CAMINO VECINAL RUTA PU-687, TRAYECTORIA: EMP. PU-690 (CORANI) - MOYO CCOYO - EMP. PU-683 (PIRUYO) DEL DISTRITO DE CUPI, PROVINCIA DE MELGAR, DEPARTAMENTO DE PUNO + RUTA PU-686, TRAYECTORIA: EMP. PU-690 (KOMER MOCCO) - EMP. PU-683 (AQUESAYA) DEL DISTRITO DE MACARI, UMACHIRI Y CUPI, PROVINCIA DE MELGAR, DEPARTAMENTO DE PUNO”

PERÍODO DE EVALUACIÓN:
DEL 31 DE MAYO AL 4 DE JUNIO DE 2021

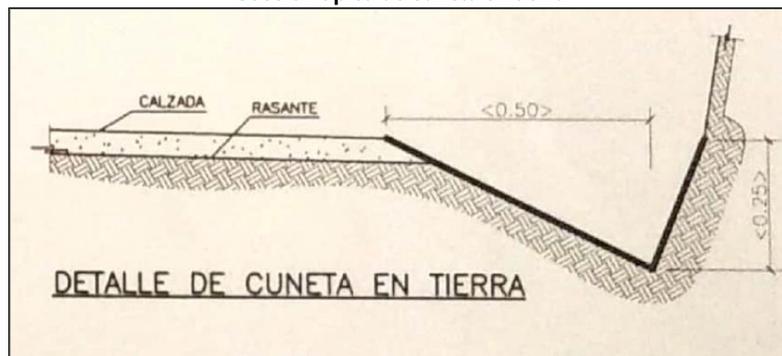
Imagen n.º 1
Sección típica de cuneta en tierra

Asimismo, el plano *ST-01 Plano sección típica*, del Plan de Trabajo del servicio de mantenimiento, muestra el detalle de cuneta de tierra, la cual cuenta con una sección triangular al borde de la vía, tal como se muestra en la siguiente imagen:

Sin embargo, en la visita de inspección se observó cunetas sin ser reconformadas, dado que no cuentan con la sección triangular establecida en los planos del Plan de Trabajo, además se observó la presencia de bastante vegetación en las mismas, situación que obstaculiza el libre discurrir de las aguas para su evacuación y que conllevaría a deterioros en la carpeta de afirmado; tal como se detalla a continuación:
