**INFORME DE VISITA DE CONTROL**  
**N° 13785-2021-CG/SADEN-SVC**

**“SERVICIO DE MANTENIMIENTO PERIÓDICO Y RUTINARIO  
DEL CAMINO VECINAL HUAYAO – COTAS – HUINCHULLAY  
– ZAÑULLA, VILLA DE ARMA – SANTA ROSA – GERRANA,  
DESV. VILLA DE ARMA – HUARMILLACTA, PROVINCIA DE  
CASTROVIRREYNA – HUANCAMELICA”**

**PERÍODO DE EVALUACIÓN:**  
**DEL 15 AL 21 DE JUNIO DE 2021**

**LIMA, 23 DE AGOSTO DE 2021**

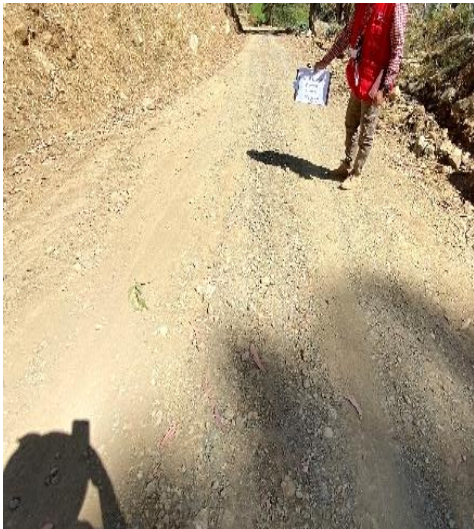
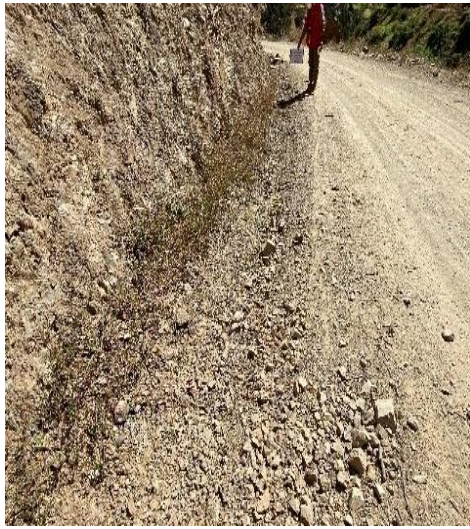
| <p align="center"><b>Fotografía n.º 1</b><br/> <b>Progresiva Km 3+400 hasta Km 3+500 del</b><br/> <b>Tramo I - Grava con diámetros mayores a 2".</b></p> | <p align="center"><b>Fotografía n.º 2</b><br/> <b>Progresiva km 3+600 hasta Km 3+750 del</b><br/> <b>Tramo I - Grava con diámetros mayores a 2".</b></p> |
| <p><b>Comentario:</b> Sector ubicado entre las progresivas Km 3+400 y km 3+500, con una longitud de 100 metros, en el cual se observó disgregamiento de material afirmado, consecuencia de la erosión de la vía.<br/> <b>Fuente:</b> Acta de visita de control al servicio de mantenimiento, suscrita el 17 de junio de 2021.</p> | <p><b>Comentario:</b> Sector ubicado entre las progresiva km 3+600 y km 3+750, con una longitud de 150 metros, en el cual se observó disgregamiento de material afirmado, consecuencia de la erosión de la vía.<br/> <b>Fuente:</b> Acta de visita de control al servicio de mantenimiento, suscrita el 17 de junio de 2021.</p> |

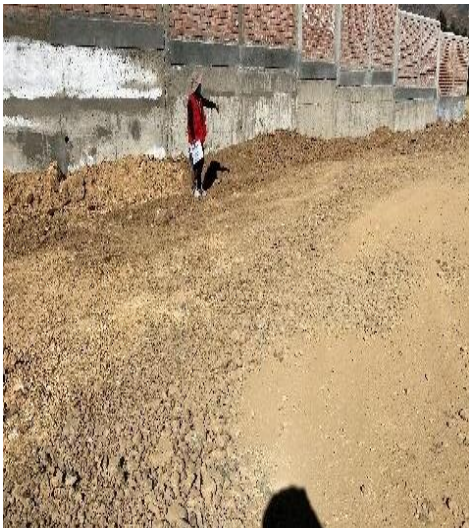
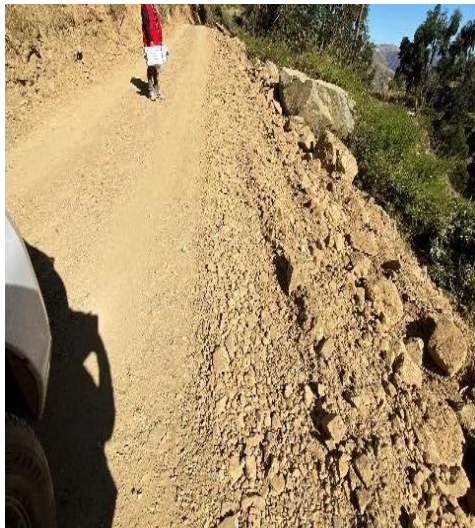
| <p align="center"><b>Fotografía n.° 14</b><br/> <b>Progresiva km 0+350 hasta la km 0+500 del</b><br/> <b>Tramo II - No existe material de afirmado</b></p> | <p align="center"><b>Fotografía n.° 15</b><br/> <b>Progresiva km 0+500 hasta la km 0+600 del</b><br/> <b>Tramo II - Grava con diámetros mayores a 2"</b></p> |
| <p><b>Comentario:</b> Sector ubicado entre las progresivas km 0+350 y km 0+500, en el cual se observó disgregamiento de material afirmado, consecuencia de la erosión de la vía.<br/> <b>Fuente:</b> Acta de visita de control al servicio de mantenimiento, suscrita el 17 de junio de 2021.</p> | <p><b>Comentario:</b> Sector ubicado entre las progresivas km 0+500 y km 0+600, en el cual se observó disgregamiento de material afirmado, consecuencia de la erosión de la vía.<br/> <b>Fuente:</b> Acta de visita de control al servicio de mantenimiento, suscrita el 17 de junio de 2021.</p> |

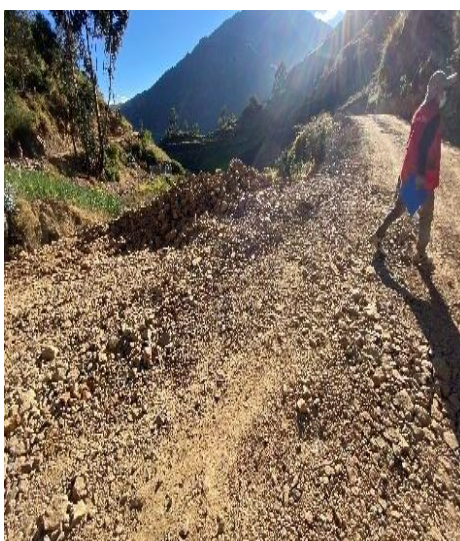
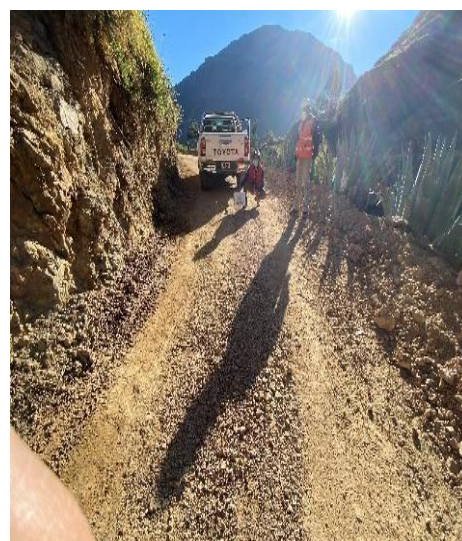
| <b>Fotografía n.° 18</b><br><b>Progresiva km 1+600 hasta la km 1+800 del</b><br><b>Tramo II - No existe material de afirmado</b> | <b>Fotografía n.° 19</b><br><b>Progresiva km 1+800 hasta la km 1+900 del</b><br><b>Tramo II - No existe material de afirmado</b> |
| <b>Comentario:</b> Sector ubicado entre las progresivas km 1+600 y km 1+800, con una longitud de 200 metros, en el cual se observó disgregamiento de material afirmado con gravas mayores a 2", consecuencia de la erosión de la vía.<br><b>Fuente:</b> Acta de visita de control al servicio de mantenimiento, suscrita el 17 de junio de 2021. | <b>Comentario:</b> Sector ubicado entre la progresiva km 1+800 y km 1+900, con una longitud de 100 metros, en el cual se observó disgregamiento de material afirmado con gravas mayores a 2", consecuencia de la erosión de la vía.<br><b>Fuente:</b> Acta de visita de control al servicio de mantenimiento, suscrita el 17 de junio de 2021. |

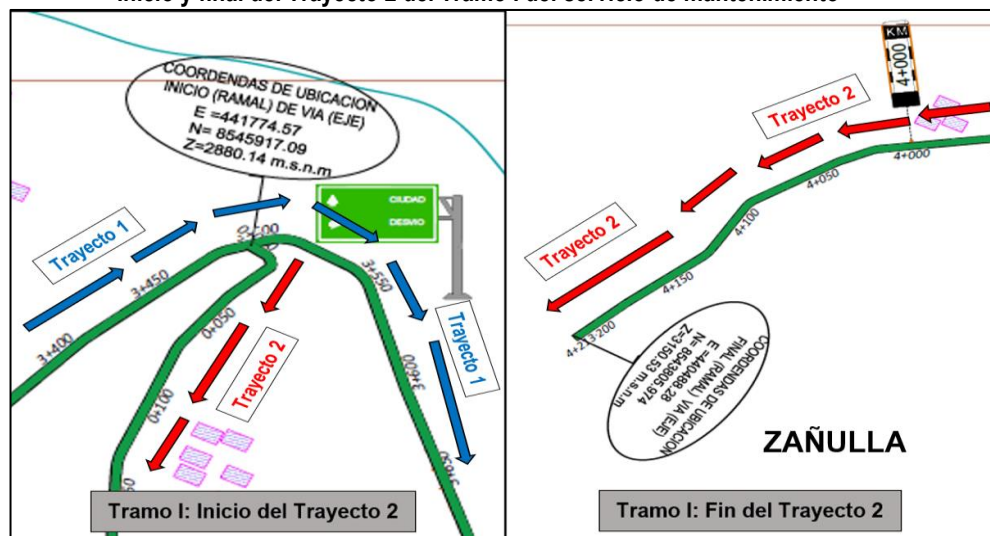
**Imagen n.º 2**  
**Inicio y final del Trayecto 2 del Tramo I del servicio de mantenimiento**

Al respecto, según el plano “Señalización vial”, lámina SV-01 del Plan de Trabajo, el trayecto 2 del Tramo I consta de 4213 metros e inicia a la altura de la progresiva km 3+500 del trayecto 1, concluyendo en la localidad de Zañulla, conforme se muestra en la imagen siguiente:

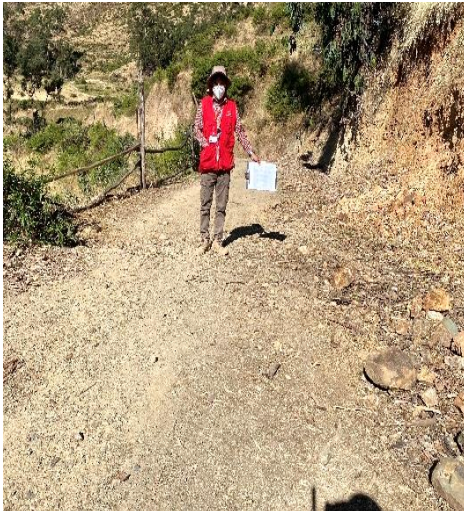
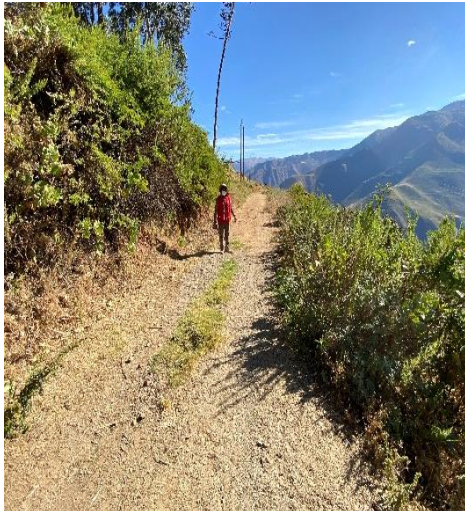
| <b>Fotografía n.° 22</b><br><b>Progresiva km 3+800 del Trayecto 2 del Tramo I –</b><br><b>ausencia de trabajos de ensanche de la vía</b> | <b>Fotografía n.° 23</b><br><b>Progresiva km 3+850 del Trayecto 2 del Tramo I –</b><br><b>ausencia de trabajos de ensanche de vía; no</b><br><b>existe afirmado de la vía</b> |
| <b>Comentario:</b> En el lugar ubicado en la progresiva km 3+800 del Trayecto 2 del Tramo I se evidencia falta de trabajos de ensanche de la vía y presencia de material granular en el afirmado de la vía.<br><b>Fuente:</b> Acta de visita de control al servicio de mantenimiento, suscrita el 17 de junio de 2021. | <b>Comentario:</b> En el lugar ubicado en la progresiva km 3+850 del Trayecto 2 del Tramo I se evidencia la ausencia de trabajos de apertura y de ensanche de la vía. No se conformó el afirmado de la vía.<br><b>Fuente:</b> Acta de visita de control al servicio de mantenimiento, suscrita el 17 de junio de 2021. |

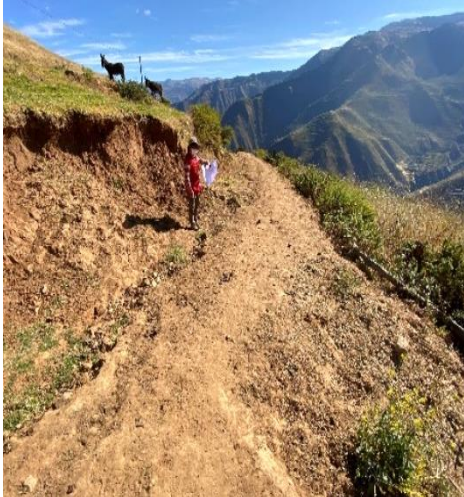
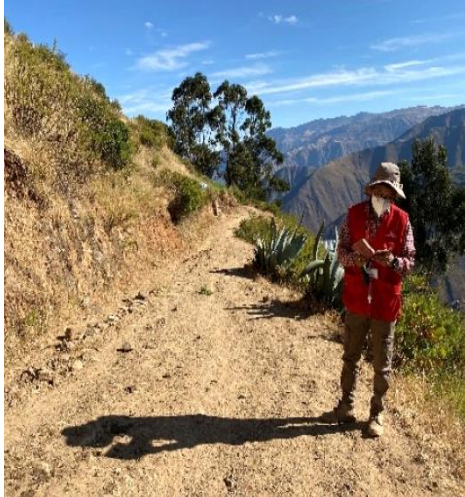
| <b>Fotografía n.° 24</b><br><b>Progresiva km 3+900 del Trayecto 2 del Tramo I –</b><br><b>Ausencia de trabajos de apertura y ensanche de</b><br><b>vía, no existe afirmado de la vía</b> | <b>Fotografía n.° 25</b><br><b>Progresiva km 3+950 del Trayecto 2 del Tramo I –</b><br><b>Ausencia de trabajos de apertura y ensanche de</b><br><b>vía, no existe afirmado de la vía</b> |
| <b>Comentario:</b> En el lugar ubicado en la progresiva km 3+900 del Trayecto 2 del Tramo I se evidencia la ausencia de trabajos de apertura y de ensanche de la vía. No se conformó el afirmado de la vía.<br><b>Fuente:</b> Acta de visita de control al servicio de mantenimiento, suscrita el 17 de junio de 2021. | <b>Comentario:</b> En el lugar ubicado en la progresiva km 3+950 del Trayecto 2 del Tramo I se evidencia la ausencia de trabajos de apertura y de ensanche de la vía. No se conformó el afirmado de la vía.<br><b>Fuente:</b> Acta de visita de control al servicio de mantenimiento, suscrita el 17 de junio de 2021. |

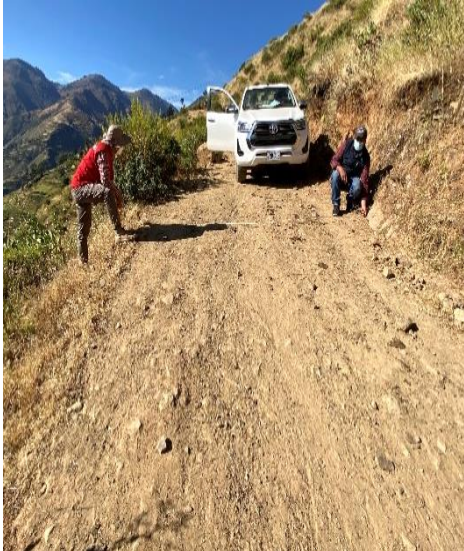
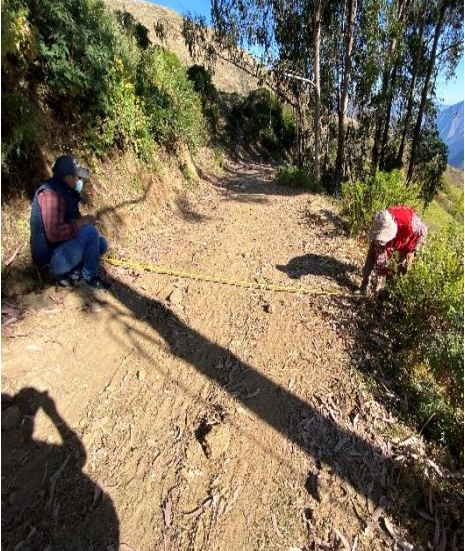
| <b>Fotografía n.º 26</b><br><b>Progresiva km 4+000 del Trayecto 2 del Tramo I –</b><br><b>Ausencia de trabajos de apertura y ensanche de</b><br><b>vía, no existe afirmado de la vía</b> | <b>Fotografía n.º 27</b><br><b>Progresiva km 4+100 del Trayecto 2 del Tramo I –</b><br><b>Ausencia de trabajos de apertura y ensanche de</b><br><b>vía, no existe afirmado de la vía</b> |
| <b>Comentario:</b> En el lugar ubicado en la progresiva km 4+000 del Trayecto 2 del Tramo I se evidencia la ausencia de trabajos de apertura y de ensanche de la vía. No se conformó el afirmado de la vía.<br><b>Fuente:</b> Acta de visita de control al servicio de mantenimiento, suscrita el 17 de junio de 2021. | <b>Comentario:</b> En el lugar ubicado en la progresiva km 4+100 del Trayecto 2 del Tramo I se evidencia la ausencia de trabajos de apertura y de ensanche de la vía. No se conformó el afirmado de la vía.<br><b>Fuente:</b> Acta de visita de control al servicio de mantenimiento, suscrita el 17 de junio de 2021. |

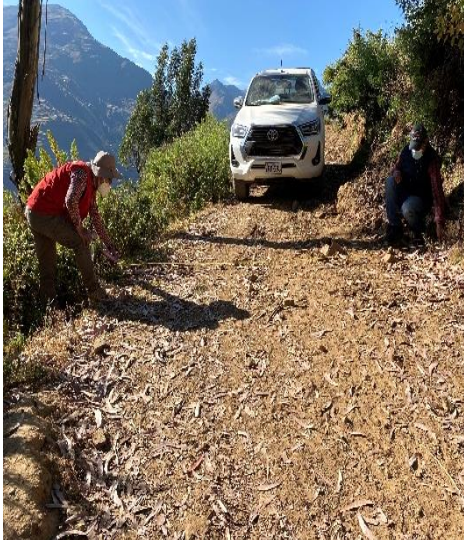
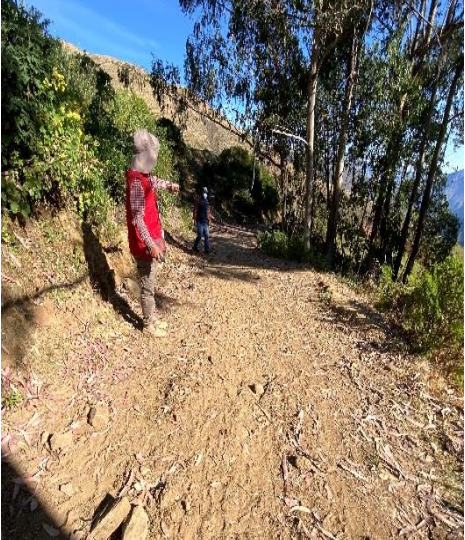
| <b>Fotografía n.º 28</b><br><b>Progresiva km 4+200 del Trayecto 2 del Tramo I –</b><br><b>Ausencia de trabajos de apertura y ensanche de</b><br><b>vía, no existe afirmado de la vía</b> | <b>Fotografía n.º 29</b><br><b>Progresiva km 4+213 del Trayecto 2 del Tramo I –</b><br><b>Ausencia de trabajos de apertura y ensanche de</b><br><b>vía, no existe afirmado de la vía</b> |
| <b>Comentario:</b> En el lugar ubicado en la progresiva km 4+200 del Trayecto 2 del Tramo I se evidencia la ausencia de trabajos de apertura y de ensanche de la vía. No se conformó el afirmado de la vía.<br><b>Fuente:</b> Acta de visita de control al servicio de mantenimiento, suscrita el 17 de junio de 2021. | <b>Comentario:</b> En el lugar ubicado en la progresiva km 4+213 del Trayecto 2 del Tramo I se evidencia la ausencia de trabajos de apertura y de ensanche de la vía. No se conformó el afirmado de la vía.<br><b>Fuente:</b> Acta de visita de control al servicio de mantenimiento, suscrita el 17 de junio de 2021. |

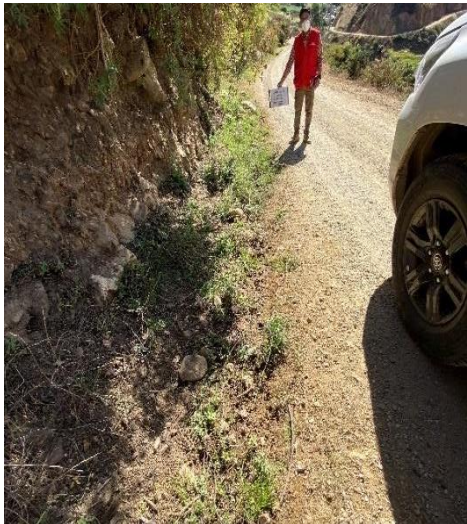
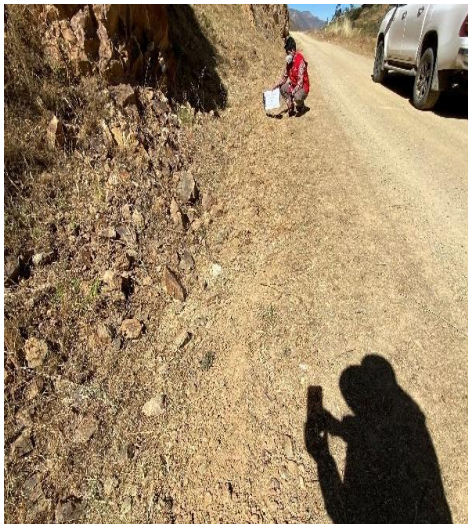
| <b>Fotografía n.° 30</b><br><b>Progresiva km 0+140 hasta la km 0+240 del</b><br><b>Tramo I - Cuneta no cumple dimensiones</b><br><b>mínimas</b> | <b>Fotografía n.° 31</b><br><b>Progresiva km 0+650 hasta la km 0+730 del</b><br><b>Tramo I - Cuneta no cumple dimensiones</b><br><b>mínimas</b> |
| <p><b>Comentario:</b> Sector ubicado entre las progresiva km 0+140 y km 0+240, con una longitud de 100 metros, en el cual se observó que la cuneta tiene una sección colmatada.</p> <p><b>Fuente:</b> Acta de visita de control al servicio de mantenimiento, suscrita el 17 de junio de 2021.</p> | <p><b>Comentario:</b> Sector ubicado entre las progresivas km 0+650 y km 0+730, con una longitud de 80 metros, en el cual se observó que la cuneta presenta una sección colmatada.</p> <p><b>Fuente:</b> Acta de visita de control al servicio de mantenimiento, suscrita el 17 de junio de 2021.</p> |

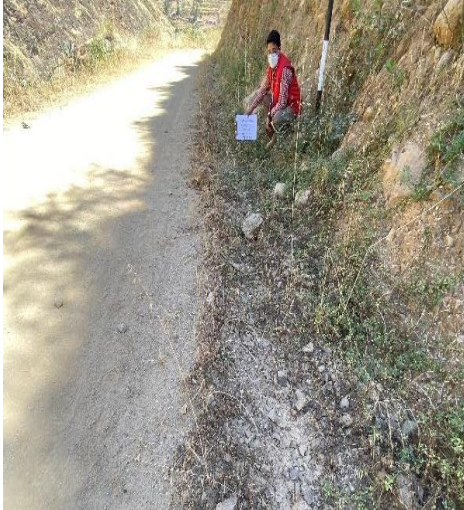
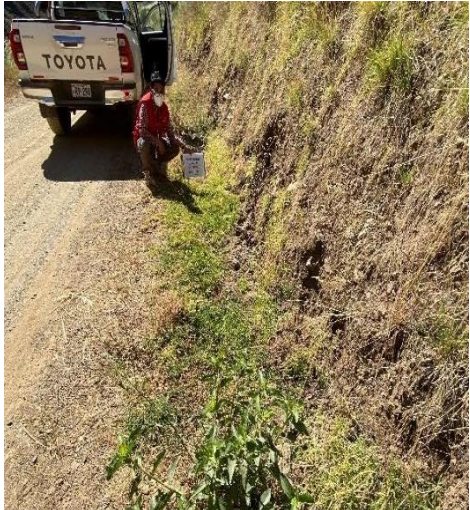
| <p align="center"><b>Fotografía n.º 32</b><br/> <b>Progresiva km 1+000 hasta la km 1+325 del</b><br/> <b>Tramo I - Cuneta no cumple dimensiones</b><br/> <b>mínimas</b></p> | <p align="center"><b>Fotografía n.º 33</b><br/> <b>Progresiva km 1+460 hasta la km 1+580 del</b><br/> <b>Tramo I - Cuneta no cumple dimensiones</b><br/> <b>mínimas</b></p> |
| <p><b>Comentario:</b> Sector ubicado entre las progresivas km 1+000 y km 1+325, con una longitud de 325 metros, en el cual se observó que la cuneta presenta una sección colmatada.</p> <p><b>Fuente:</b> Acta de visita de control al servicio de mantenimiento, suscrita el 17 de junio de 2021.</p> | <p><b>Comentario:</b> Sector ubicado entre las progresivas km 1+460 y km 1+580, con una longitud de 120 metros, en el cual se observó que la cuneta presenta una sección colmatada.</p> <p><b>Fuente:</b> Acta de visita de control al servicio de mantenimiento, suscrita el 17 de junio de 2021.</p> |

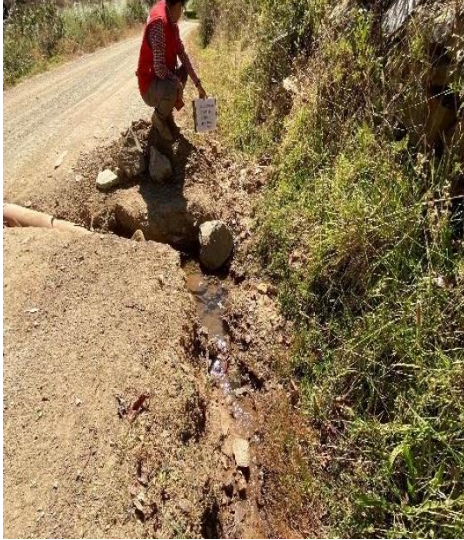
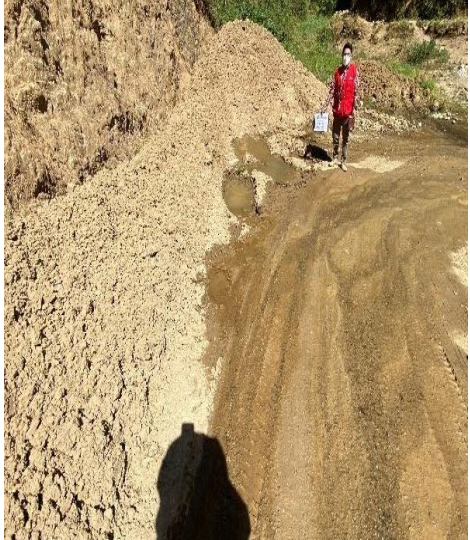
| <p align="center"><b>Fotografía n.º 34</b><br/> <b>Progresiva km 2+000 hasta la km 2+100 del</b><br/> <b>Tramo I - Cuneta no cumple dimensiones</b><br/> <b>mínimas</b></p> | <p align="center"><b>Fotografía n.º 35</b><br/> <b>Progresiva km 2+740 hasta la km 3+050 del</b><br/> <b>Tramo I - Cuneta no cumple dimensiones</b><br/> <b>mínimas</b></p> |
| <p><b>Comentario:</b> Sector ubicado entre las progresivas km 2+000 y km 2+100, con una longitud de 100 metros, en el cual se observó que la cuneta presenta una sección colmatada.</p> <p><b>Fuente:</b> Acta de visita de control al servicio de mantenimiento, suscrita el 17 de junio de 2021.</p> | <p><b>Comentario:</b> Sector ubicado entre las progresivas km 2+740 y km 3+050, con una longitud de 310 metros, en el cual se observó que la cuneta presenta una sección colmatada.</p> <p><b>Fuente:</b> Acta de visita de control al servicio de mantenimiento, suscrita el 17 de junio de 2021.</p> |

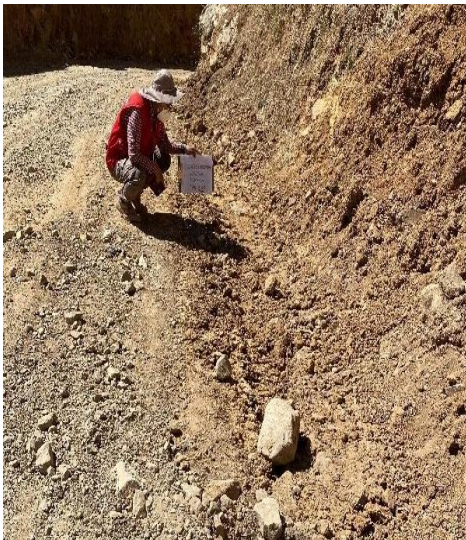
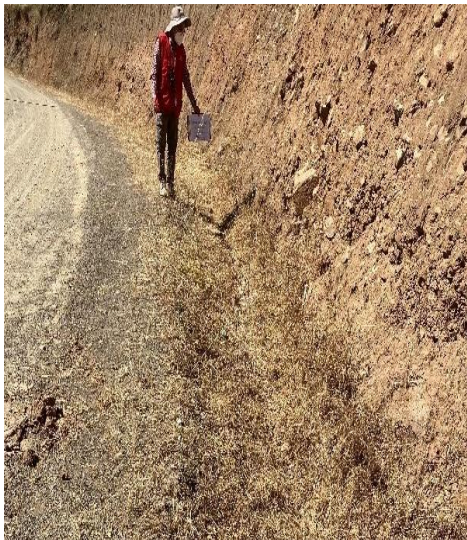
| <b>Fotografía n.º 36</b><br><b>Progresiva km 3+185 hasta la km 3+210 del</b><br><b>Tramo I - Cuneta no cumple dimensiones</b><br><b>mínimas</b> | <b>Fotografía n.º 37</b><br><b>Progresiva km 5+400 hasta la km 5+600 del</b><br><b>Tramo I - Cuneta no cumple dimensiones</b><br><b>mínimas</b> |
| <b>Comentario:</b> Sector ubicado entre las progresivas km 3+185 y km 3+210, con una longitud de 25 metros, en el cual se observó que la cuneta presenta una sección colmatada.<br><b>Fuente:</b> Acta de visita de control al servicio de mantenimiento, suscrita el 17 de junio de 2021. | <b>Comentario:</b> Sector ubicado entre las progresiva km 5+400 y km 5+600, con una longitud de 200 metros, en el cual se observó que la cuneta presenta una sección colmatada.<br><b>Fuente:</b> Acta de visita de control al servicio de mantenimiento, suscrita el 17 de junio de 2021. |

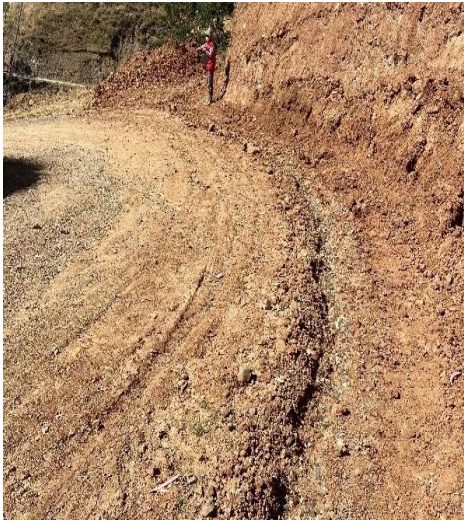
| <p>Fotografía n.º 40<br/>Progresiva km 0+620 hasta la km 0+650 del<br/>Tramo I - Cuneta no cumple dimensiones<br/>mínimas</p> | <p>Fotografía n.º 41<br/>Progresiva km 0+800 hasta la km 1+000 del<br/>Tramo I - Cuneta no cumple dimensiones<br/>mínimas</p> |
| <p><b>Comentario:</b> Sector ubicado entre las progresivas km 0+620 y km 0+650, con una longitud de 30 metros, en el cual se observó que la cuneta presenta una sección colmatada.</p> <p><b>Fuente:</b> Acta de visita de control al servicio de mantenimiento, suscrita el 17 de junio de 2021.</p> | <p><b>Comentario:</b> Sector ubicado entre las progresivas km 0+800 y km 1+000, con una longitud de 200 metros, en el cual se observó que la cuneta presenta una sección colmatada.</p> <p><b>Fuente:</b> Acta de visita de control al servicio de mantenimiento, suscrita el 17 de junio de 2021.</p> |

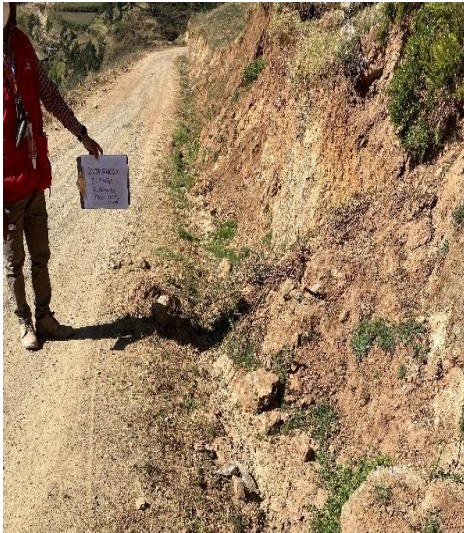
| <p>Fotografía n.º 42<br/>Progresiva km 1+550 hasta la km 1+700 del<br/>Tramo I - Cuneta no cumple dimensiones<br/>mínimas</p> | <p>Fotografía n.º 43<br/>Progresiva km 2+400 hasta la km 2+650 del<br/>Tramo I - Cuneta no cumple dimensiones<br/>mínimas</p> |
| <p><b>Comentario:</b> Sector ubicado entre las progresivas km 1+550 y km 1+700, con una longitud de 150 metros, en el cual se observó que la cuneta presenta una sección colmatada.</p> <p><b>Fuente:</b> Acta de visita de control al servicio de mantenimiento, suscrita el 17 de junio de 2021.</p> | <p><b>Comentario:</b> Sector ubicado entre las progresivas km 2+400 y km 2+650, con una longitud de 250 metros, en el cual se observó que la cuneta presenta una sección colmatada.</p> <p><b>Fuente:</b> Acta de visita de control al servicio de mantenimiento, suscrita el 17 de junio de 2021.</p> |

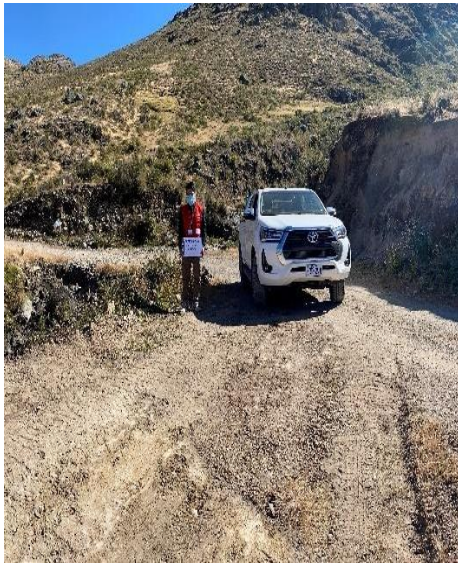
| <b>Fotografía n.° 62</b><br><b>Progresiva km 0+000 del Tramo III – No existe material granular ni cunetas conformadas</b> | <b>Fotografía n.° 63</b><br><b>Progresiva km 0+600 del Tramo III – No existe material granular ni cunetas conformadas</b> |
| <b>Comentario:</b> En el lugar ubicado en la progresiva km 0+000 del Tramo III se evidencia trabajos de apertura, ensanche y escarificado de la vía. No existe material granular ni cunetas conformadas en la vía.<br><b>Fuente:</b> Acta de visita de control al servicio de mantenimiento, suscrita el 17 de junio de 2021. | <b>Comentario:</b> En el lugar ubicado en la progresiva km 0+600 del Tramo III se evidencia trabajos de apertura, ensanche y escarificado de la vía. No existe material granular ni cunetas conformadas en la vía.<br><b>Fuente:</b> Acta de visita de control al servicio de mantenimiento, suscrita el 17 de junio de 2021. |

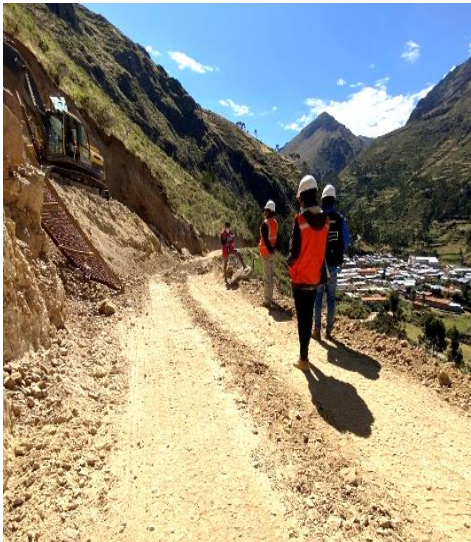
| <p align="center"><b>Fotografía n.° 80</b><br/> <b>Progresiva km 4+800 del Tramo III – Uso de cantera para material de afirmado</b></p> | <p align="center"><b>Fotografía n.° 81</b><br/> <b>Progresiva km 4+800 del Tramo III – Presencia de maquinaria para el tendido de material granular</b></p> |
| <p><b>Comentario:</b> En el lugar ubicado en la progresiva km 4+800 del Tramo III se evidencia trabajos de extracción de material granular de cantera utilizados como material de afirmado de la vía.<br/> <b>Fuente:</b> Acta de visita de control al servicio de mantenimiento, suscrita el 17 de junio de 2021.</p> | <p><b>Comentario:</b> En el lugar ubicado en la progresiva km 4+800 del Tramo III se observan volquetes utilizados para el traslado y colocación en el afirmado de la vía del material granular extraído de cantera.<br/> <b>Fuente:</b> Acta de visita de control al servicio de mantenimiento, suscrita el 17 de junio de 2021.</p> |

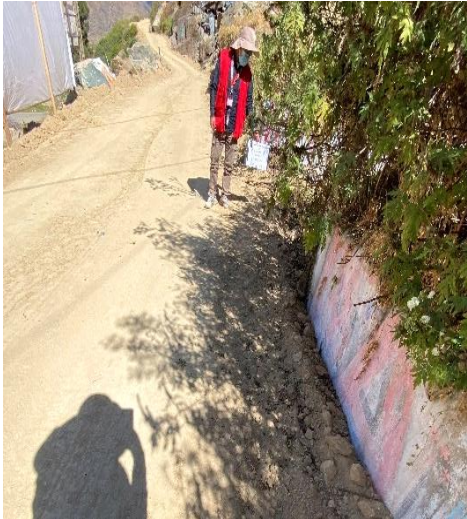
| <b>Fotografía n.° 86</b><br><b>Progresiva km 5+800 del Tramo III – Trabajos de colocación y extensión de material granular</b> | <b>Fotografía n.° 87</b><br><b>Progresiva km 5+950 del Tramo III – Trabajos de colocación y extensión de material granular</b> |
| <p><b>Comentario:</b> En el lugar ubicado en la progresiva km 5+800 del Tramo III se evidencia trabajos de colocación y extensión de material granular en el afirmado de la vía.</p> <p><b>Fuente:</b> Acta de visita de control al servicio de mantenimiento, suscrita el 17 de junio de 2021.</p> | <p><b>Comentario:</b> En el lugar ubicado en la progresiva km 5+950 del Tramo III se evidencia trabajos de colocación y extensión de material granular en el afirmado de la vía.</p> <p><b>Fuente:</b> Acta de visita de control al servicio de mantenimiento, suscrita el 17 de junio de 2021.</p> |

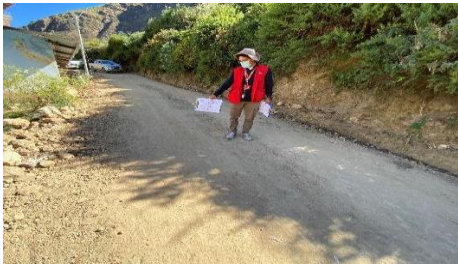
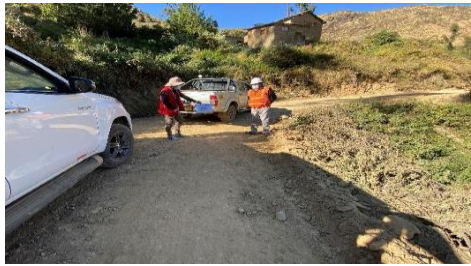
| <p><b>Fotografía n.° 88</b><br/>Progresiva km 0+000 del Tramo II – Contratista no instaló poste kilométrico</p> <p><b>Comentario:</b> En el lugar ubicado en la progresiva km 0+000 del Tramo II (Villa de Arma – Santa Rosa) no se evidenció la instalación del poste kilométrico correspondiente a la progresiva mencionada.<br/> <b>Fuente:</b> Acta de visita de control al servicio de mantenimiento, suscrita el 17 de junio de 2021.</p> | <p><b>Fotografía n.° 89</b><br/>Progresiva km 1+000 del Tramo II – Contratista no instaló poste kilométrico</p> <p><b>Comentario:</b> En el lugar ubicado en la progresiva km 1+000 del Tramo II (Villa de Arma – Santa Rosa) no se evidenció la instalación del poste kilométrico correspondiente a la progresiva mencionada.<br/> <b>Fuente:</b> Acta de visita de control al servicio de mantenimiento, suscrita el 17 de junio de 2021.</p> |

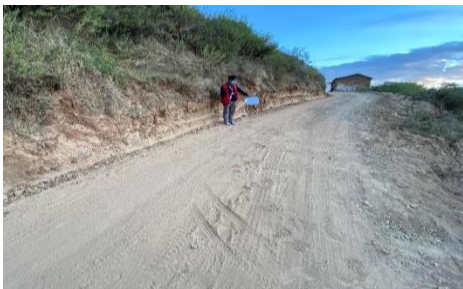
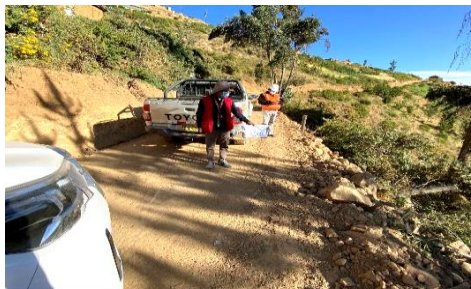
| <p><b>Fotografía n.° 90</b><br/>Progresiva km 0+000 del desvío Villa de Arma – Gerrana del Tramo II – Contratista no instaló poste kilométrico</p> <p><b>Comentario:</b> En el lugar ubicado en la progresiva km 0+000 del desvío Villa de Arma – Gerrana del Tramo II (Villa de Arma – Santa Rosa) no se evidenció la instalación del poste kilométrico correspondiente a la progresiva mencionada.<br/> <b>Fuente:</b> Acta de visita de control al servicio de mantenimiento, suscrita el 17 de junio de 2021.</p> | <p><b>Fotografía n.° 91</b><br/>Progresiva km 2+000 del Tramo II – Contratista no instaló poste kilométrico</p> <p><b>Comentario:</b> En el lugar ubicado en la progresiva km 2+000 del Tramo II (Villa de Arma – Santa Rosa) no se evidenció la instalación del poste kilométrico correspondiente a la progresiva mencionada.<br/> <b>Fuente:</b> Acta de visita de control al servicio de mantenimiento, suscrita el 17 de junio de 2021.</p> |

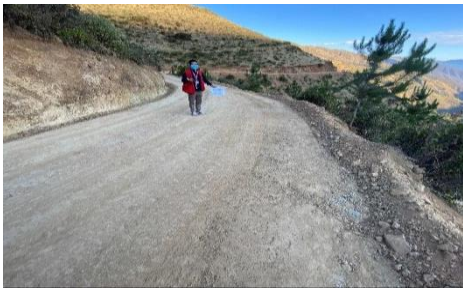
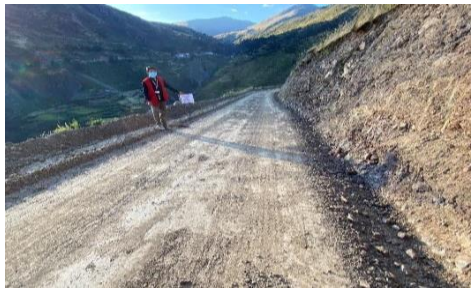
| <p><b>Fotografía n.° 92</b><br/>Progresiva km 3+000 del Tramo II – Contratista no instaló poste kilométrico</p> <p><b>Comentario:</b> En el lugar ubicado en la progresiva km 3+000 del Tramo II (Villa de Arma – Santa Rosa) no se evidenció la instalación del poste kilométrico correspondiente a la progresiva mencionada.<br/> <b>Fuente:</b> Acta de visita de control al servicio de mantenimiento, suscrita el 17 de junio de 2021.</p> | <p><b>Fotografía n.° 93</b><br/>Progresiva km 4+000 del Tramo II – Contratista no instaló poste kilométrico</p> <p><b>Comentario:</b> En el lugar ubicado en la progresiva km 4+000 del Tramo II (Villa de Arma – Santa Rosa) no se evidenció la instalación del poste kilométrico correspondiente a la progresiva mencionada.<br/> <b>Fuente:</b> Acta de visita de control al servicio de mantenimiento, suscrita el 17 de junio de 2021.</p> |

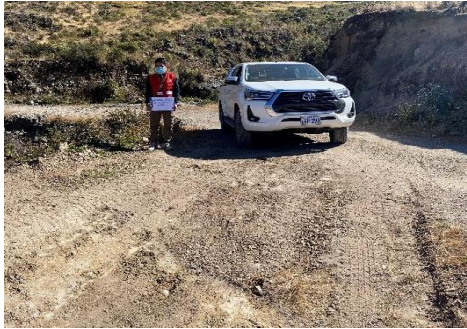
| <p align="center"><b>Fotografía n.° 95</b><br/> <b>Progresiva km 0+000 del Tramo III – Contratista no instaló poste kilométrico</b></p> | <p align="center"><b>Fotografía n.° 96</b><br/> <b>Progresiva km 1+000 del Tramo III – Contratista no instaló poste kilométrico</b></p> |
| <p><b>Comentario:</b> En el lugar ubicado en la progresiva km 0+000 del Tramo III no se evidenció la instalación del poste kilométrico correspondiente a la progresiva mencionada.<br/> <b>Fuente:</b> Acta de visita de control al servicio de mantenimiento, suscrita el 17 de junio de 2021.</p> | <p><b>Comentario:</b> En el lugar ubicado en la progresiva km 1+000 del Tramo III no se evidenció la instalación del poste kilométrico correspondiente a la progresiva mencionada.<br/> <b>Fuente:</b> Acta de visita de control al servicio de mantenimiento, suscrita el 17 de junio de 2021.</p> |

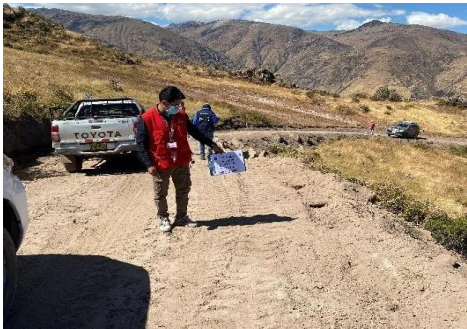
| <p align="center"><b>Fotografía n.° 97</b><br/> <b>Progresiva km 2+000 del Tramo III – Contratista no instaló poste kilométrico</b></p> | <p align="center"><b>Fotografía n.° 98</b><br/> <b>Progresiva km 3+000 del Tramo III – Contratista no instaló poste kilométrico</b></p> |
| <p><b>Comentario:</b> En el lugar ubicado en la progresiva km 2+000 del Tramo III no se evidenció la instalación del poste kilométrico correspondiente a la progresiva mencionada.<br/> <b>Fuente:</b> Acta de visita de control al servicio de mantenimiento, suscrita el 17 de junio de 2021.</p> | <p><b>Comentario:</b> En el lugar ubicado en la progresiva km 3+000 del Tramo III no se evidenció la instalación del poste kilométrico correspondiente a la progresiva mencionada.<br/> <b>Fuente:</b> Acta de visita de control al servicio de mantenimiento, suscrita el 17 de junio de 2021.</p> |

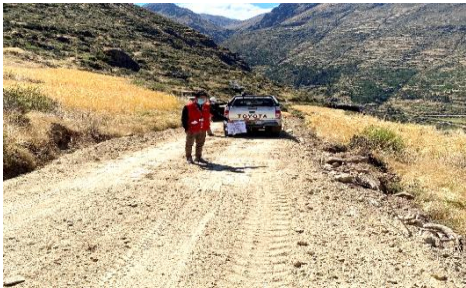
| <b>Fotografía n.º 99</b><br><b>Progresiva km 4+000 del Tramo III – Contratista no instaló poste kilométrico</b> | <b>Fotografía n.º 100</b><br><b>Progresiva km 5+000 del Tramo III – Contratista no instaló poste kilométrico</b> |
| <b>Comentario:</b> En el lugar ubicado en la progresiva km 4+000 del Tramo III no se evidenció la instalación del poste kilométrico correspondiente a la progresiva mencionada.<br><b>Fuente:</b> Acta de visita de control al servicio de mantenimiento, suscrita el 17 de junio de 2021. | <b>Comentario:</b> En el lugar ubicado en la progresiva km 5+000 del Tramo III no se evidenció la instalación del poste kilométrico correspondiente a la progresiva mencionada.<br><b>Fuente:</b> Acta de visita de control al servicio de mantenimiento, suscrita el 17 de junio de 2021. |

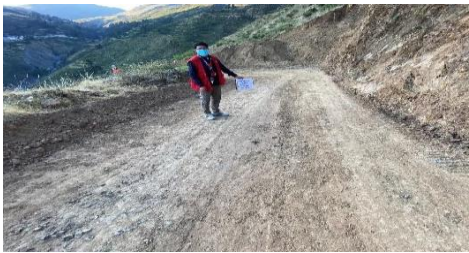
| <b>Fotografía n.° 102</b><br><b>Progresiva km 4+100 del Tramo II – Contratista no instaló señal preventiva</b> | <b>Fotografía n.° 103</b><br><b>Progresiva km 4+200 del Tramo II – Contratista no instaló señal preventiva</b> |
| <b>Comentario:</b> Lugar ubicado en la progresiva km 4+100 del Tramo II en el cual no se evidencia la instalación de la señal preventiva proyectada.<br><b>Fuente:</b> Acta de visita de control al servicio de mantenimiento, suscrita el 17 de junio de 2021. | <b>Comentario:</b> Lugar ubicado en la progresiva km 4+200 del Tramo II en el cual no se evidencia la instalación de la señal preventiva proyectada.<br><b>Fuente:</b> Acta de visita de control al servicio de mantenimiento, suscrita el 17 de junio de 2021. |

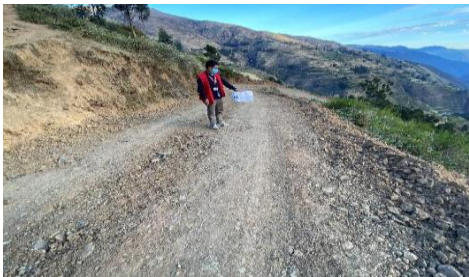
| <b>Fotografía n.° 104</b><br><b>Progresiva km 4+475 del Tramo II – Contratista no instaló señal preventiva</b> | <b>Fotografía n.° 105</b><br><b>Progresiva km 4+825 del Tramo II – Contratista no instaló señal preventiva</b> |
| <b>Comentario:</b> Lugar ubicado en la progresiva km 4+475 del Tramo II en el cual no se evidencia la instalación de la señal preventiva proyectada.<br><b>Fuente:</b> Acta de visita de control al servicio de mantenimiento, suscrita el 17 de junio de 2021. | <b>Comentario:</b> Lugar ubicado en la progresiva km 4+825 del Tramo II en el cual no se evidencia la instalación de la señal preventiva proyectada.<br><b>Fuente:</b> Acta de visita de control al servicio de mantenimiento, suscrita el 17 de junio de 2021. |

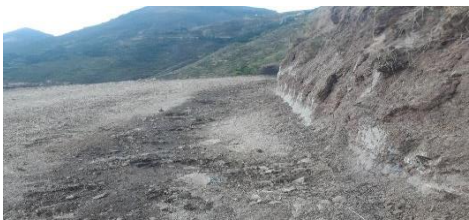
| <b>Fotografía n.° 106</b><br><b>Progresiva km 4+962 del Tramo II – Contratista no instaló señal preventiva</b> | <b>Fotografía n.° 107</b><br><b>Progresiva km 5+050 del Tramo II – Contratista no instaló señal preventiva</b> |
| <b>Comentario:</b> Lugar ubicado en la progresiva km 4+962 del Tramo II en el cual no se evidencia la instalación de la señal preventiva proyectada.<br><b>Fuente:</b> Acta de visita de control al servicio de mantenimiento, suscrita el 17 de junio de 2021. | <b>Comentario:</b> Lugar ubicado en la progresiva km 5+050 del Tramo II en el cual no se evidencia la instalación de la señal preventiva proyectada.<br><b>Fuente:</b> Acta de visita de control al servicio de mantenimiento, suscrita el 17 de junio de 2021. |

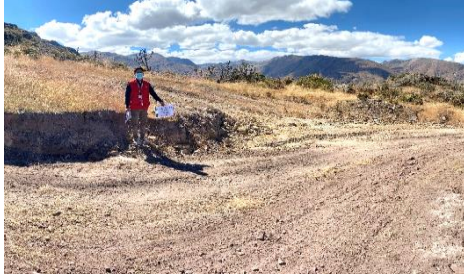
| <b>Fotografía n.° 108</b><br><b>Progresiva km 1+475 del Tramo III – Contratista no instaló señal preventiva</b> | <b>Fotografía n.° 109</b><br><b>Progresiva km 1+550 del Tramo III – Contratista no instaló señal preventiva</b> |
| <b>Comentario:</b> Lugar ubicado en la progresiva km 1+475 del Tramo III en el cual no se evidencia la instalación de la señal preventiva proyectada.<br><b>Fuente:</b> Acta de visita de control al servicio de mantenimiento, suscrita el 17 de junio de 2021. | <b>Comentario:</b> Lugar ubicado en la progresiva km 1+550 del Tramo III en el cual no se evidencia la instalación de la señal preventiva proyectada.<br><b>Fuente:</b> Acta de visita de control al servicio de mantenimiento, suscrita el 17 de junio de 2021. |

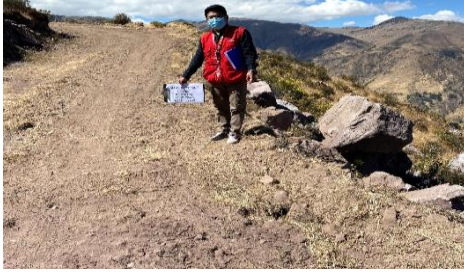
| <b>Fotografía n.° 110</b><br><b>Progresiva km 1+600 del Tramo III – Contratista no instaló señal preventiva</b> | <b>Fotografía n.° 111</b><br><b>Progresiva km 1+700 del Tramo III – Contratista no instaló señal preventiva</b> |
| <b>Comentario:</b> Lugar ubicado en la progresiva km 1+600 del Tramo III en el cual no se evidencia la instalación de la señal preventiva proyectada.<br><b>Fuente:</b> Acta de visita de control al servicio de mantenimiento, suscrita el 17 de junio de 2021. | <b>Comentario:</b> Lugar ubicado en la progresiva km 1+700 del Tramo III en el cual no se evidencia la instalación de la señal preventiva proyectada.<br><b>Fuente:</b> Acta de visita de control al servicio de mantenimiento, suscrita el 17 de junio de 2021. |

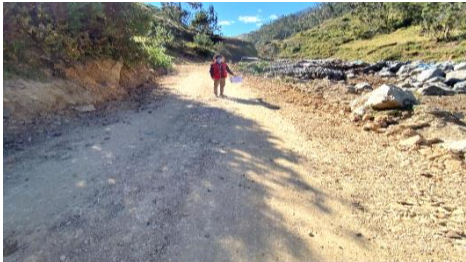
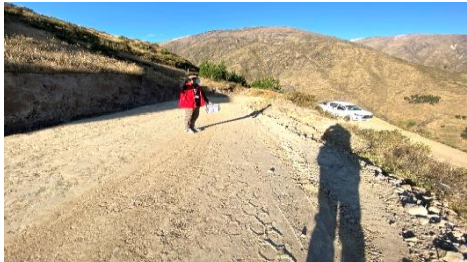
Sin embargo, como consta en el Acta de visita de control, durante la inspección física al servicio de mantenimiento, la comisión de control verificó que **no se instalaron las cuatro (4) señales reglamentarias consideradas en los tramos II y III de la vía**, tal como se muestra a continuación:

| <p align="center"><b>Fotografía n.º 113</b><br/> <b>Progresiva km 0+200 del Tramo II – Contratista no instaló señal reglamentaria</b></p> <p><b>Comentario:</b> Lugar ubicado en la progresiva km 0+200 del Tramo II en el cual no se evidencia la instalación de la señal reglamentaria proyectada.<br/> <b>Fuente:</b> Acta de visita de control al servicio de mantenimiento, suscrita el 17 de junio de 2021.</p> | <p align="center"><b>Fotografía n.º 114</b><br/> <b>Progresiva km 3+500 del Tramo II – Contratista no instaló señal reglamentaria</b></p> <p><b>Comentario:</b> Lugar ubicado en la progresiva km 3+500 del Tramo II en el cual no se evidencia la instalación de la señal reglamentaria proyectada.<br/> <b>Fuente:</b> Acta de visita de control al servicio de mantenimiento, suscrita el 17 de junio de 2021.</p> |

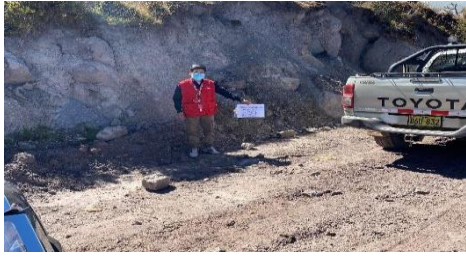
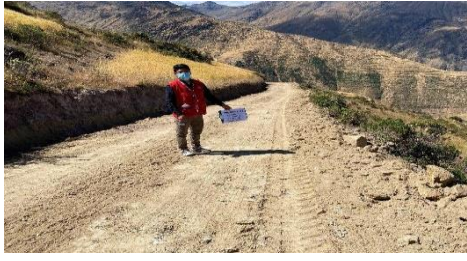
| <p align="center"><b>Fotografía n.º 115</b><br/> <b>Progresiva km 1+050 del Tramo III – Contratista no instaló señal reglamentaria</b></p> <p><b>Comentario:</b> Lugar ubicado en la progresiva km 1+050 del Tramo III en el cual no se evidencia la instalación de la señal reglamentaria proyectada.<br/> <b>Fuente:</b> Acta de visita de control al servicio de mantenimiento, suscrita el 17 de junio de 2021.</p> | <p align="center"><b>Fotografía n.º 116</b><br/> <b>Progresiva km 3+250 del Tramo III – Contratista no instaló señal reglamentaria</b></p> <p><b>Comentario:</b> Lugar ubicado en la progresiva km 3+250 del Tramo III en el cual no se evidencia la instalación de la señal reglamentaria proyectada.<br/> <b>Fuente:</b> Acta de visita de control al servicio de mantenimiento, suscrita el 17 de junio de 2021.</p> |

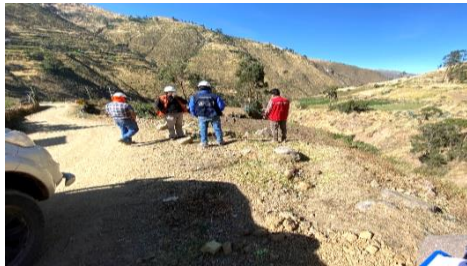
| <b>Fotografía n.º 117</b><br><b>Progresiva km 0+000 del Tramo I (Huayao - Huinchullay) – Contratista no instaló señal informativa</b> | <b>Fotografía n.º 118</b><br><b>Progresiva km 0+000 del Tramo I (Desvío Cotas - Zañulla) – Contratista no instaló señal informativa</b> |
| <b>Comentario:</b> Lugar ubicado en la progresiva km 0+000 del Tramo I (Huayao - Huinchullay) en el cual no se evidencia la instalación de la señal informativa proyectada.<br><b>Fuente:</b> Acta de visita de control al servicio de mantenimiento, suscrita el 17 de junio de 2021. | <b>Comentario:</b> Lugar ubicado en la progresiva km 0+000 del Tramo I (Desvío Cotas - Zañulla) en el cual no se evidencia la instalación de la señal informativa proyectada.<br><b>Fuente:</b> Acta de visita de control al servicio de mantenimiento, suscrita el 17 de junio de 2021. |

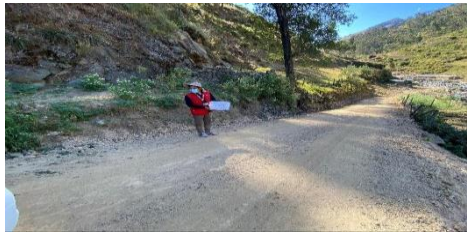
| <b>Fotografía n.º 119</b><br><b>Progresiva km 0+050 del Tramo II – Contratista no instaló señal informativa</b> | <b>Fotografía n.º 120</b><br><b>Progresiva km 2+148 del Tramo II – Contratista no instaló señal informativa</b> |
| <b>Comentario:</b> Lugar ubicado en la progresiva km 0+050 del Tramo II en el cual no se evidencia la instalación de la señal informativa proyectada.<br><b>Fuente:</b> Acta de visita de control al servicio de mantenimiento, suscrita el 17 de junio de 2021. | <b>Comentario:</b> Lugar ubicado en la progresiva km 2+148 del Tramo II en el cual no se evidencia la instalación de la señal informativa proyectada.<br><b>Fuente:</b> Acta de visita de control al servicio de mantenimiento, suscrita el 17 de junio de 2021. |

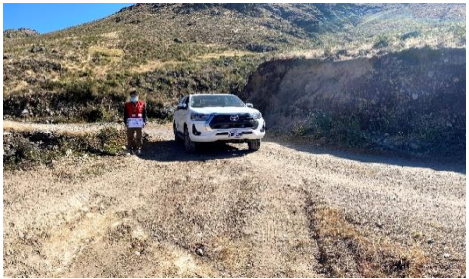
| <b>Fotografía n.º 121</b><br><b>Progresiva km 0+000 del Tramo III – Contratista no instaló señal informativa</b> | <b>Fotografía n.º 122</b><br><b>Progresiva km 5+500 del Tramo III – Contratista no instaló señal informativa</b> |
| <b>Comentario:</b> Lugar ubicado en la progresiva km 0+000 del Tramo III en el cual no se evidencia la instalación de la señal informativa proyectada.<br><b>Fuente:</b> Acta de visita de control al servicio de mantenimiento, suscrita el 17 de junio de 2021. | <b>Comentario:</b> Lugar ubicado en la progresiva km 5+500 del Tramo III en el cual no se evidencia la instalación de la señal informativa proyectada.<br><b>Fuente:</b> Acta de visita de control al servicio de mantenimiento, suscrita el 17 de junio de 2021. |

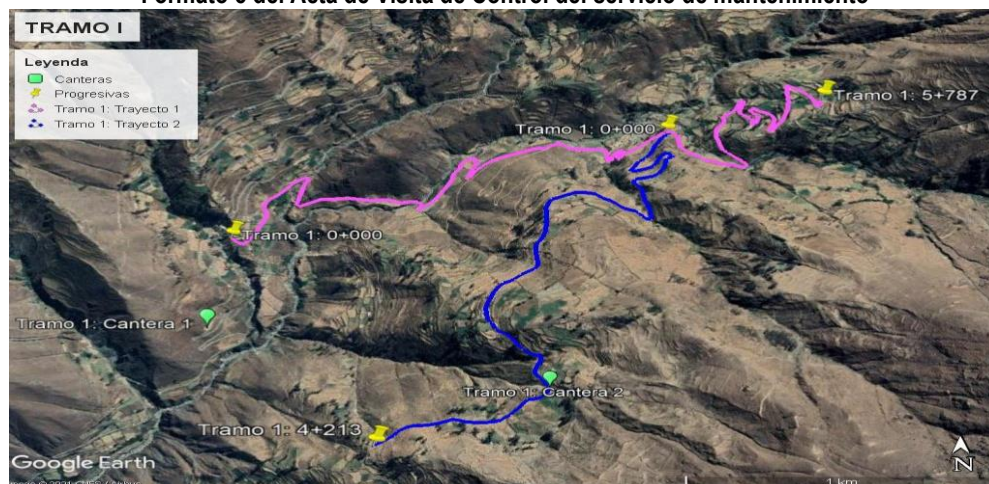
**Imagen n.º 5**  
**Formato 5 del Acta de Visita de Control del servicio de mantenimiento**

<sup>20</sup> En las cuales alcanzo una ejecución del 69,92% de las actividades programadas.

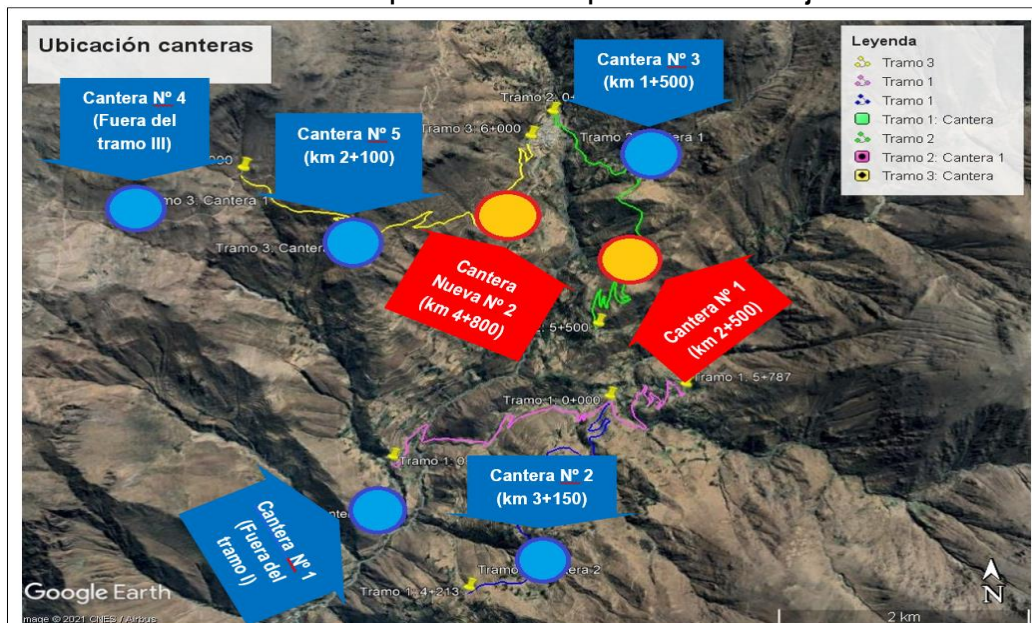
Imagen n.º 11

Ubicación de las nuevas canteras que habrían sido explotadas durante la ejecución del servicio
