INFORME DE VISITA DE CONTROL
Nº 13784-2021-CG/SADEN-SVC

**“SERVICIO DE MANTENIMIENTO PERIÓDICO Y RUTINARIO
DEL CAMINO VECINAL TRAMO IV: EMP. HV.131 (DIV.
LARCAY) – PUCUTO – ANTA - SAN JOSE DE CCHACCYA –
ATACCOCHA – CONDORSECCA - EMP. PE 3SD L=24.00,
PROVINCIA DE CHURCAMP - DEPARTAMENTO DE
HUANCVELICA”**

PERÍODO DE EVALUACIÓN:

DEL 30 DE JUNIO AL 6 DE JULIO DE 2021

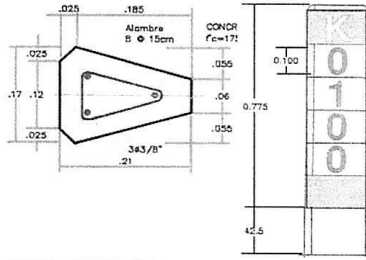
2.1. Dimensiones de la estructura del dado de anclaje

DESCRIPCIÓN	SI/NO	OBSERVACIÓN
Longitud (L) = 0.21 m	/	No se puede evidenciar.
Longitud vertice = 2.50 cm	/	No se puede evidenciar.
Ancho (A) = 0.17 m	/	No se puede evidenciar.
Ancho vertice = 5.50 cm	/	No se puede evidenciar.
Altura (h) = 42.5 cm (ras del piso)	/	No se puede evidenciar.

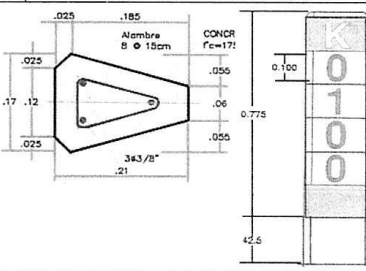
2.1. Dimensiones de la estructura del dado de anclaje

I. DE SU ESTADO ACTUAL Y FUNCIONAMIENTO			
1.1. De su estructura (estado actual, funcionamiento)			
Describir: <i>Buen estado, en funcionamiento. con observaciones.</i>			
II. DE LA ESTRUCTURA

DESCRIPCIÓN	SÍ / NO	OBSERVACIÓN
	Longitud (L) = 0.21 m	No	<i>Tiene una forma irregular.</i>

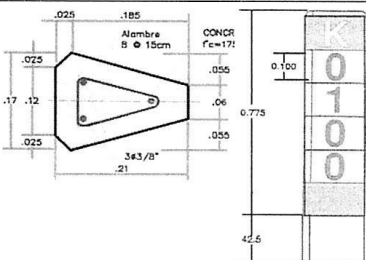
2.1. Dimensiones de la estructura del dado de anclaje

<table border="1"> <thead> <tr> <th>DESCRIPCIÓN</th> <th>SÍ / NO</th> <th>OBSERVACIÓN</th> </tr> </thead> <tbody> <tr> <td>Longitud (L) = 0.21 m</td> <td>No</td> <td>Tiene forma irregular.</td> </tr> <tr> <td>Longitud vertice = 2.50 cm</td> <td>No</td> <td>0.50 m aprox.</td> </tr> <tr> <td>Ancho (A) = 0.17 m</td> <td>No</td> <td>0.50 aprox.</td> </tr> <tr> <td>Ancho vertice = 5.50 cm</td> <td>No</td> <td></td> </tr> <tr> <td>Altura (h) = 42.5 cm (ras del piso)</td> <td>✓</td> <td>No se puede evidenciar.</td> </tr> </tbody> </table>	DESCRIPCIÓN	SÍ / NO	OBSERVACIÓN	Longitud (L) = 0.21 m	No	Tiene forma irregular.	Longitud vertice = 2.50 cm	No	0.50 m aprox.	Ancho (A) = 0.17 m	No	0.50 aprox.	Ancho vertice = 5.50 cm	No		Altura (h) = 42.5 cm (ras del piso)	✓	No se puede evidenciar.
DESCRIPCIÓN	SÍ / NO	OBSERVACIÓN

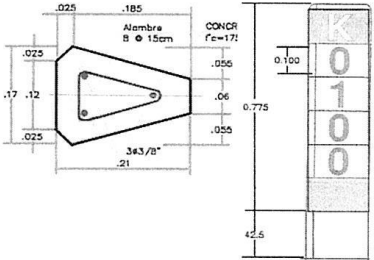
2.1. Dimensiones de la estructura del dado de anclaje

I. DE SU ESTADO ACTUAL Y FUNCIONAMIENTO				
1.1. De su estructura (estado actual, funcionamiento)				
Describir: En buen estado, funcionando actualmente con observación				
II. DE LA ESTRUCTURA

DESCRIPCIÓN	SÍ/NO	OBSERVACIÓN
		Longitud (L) = 0.21 m	No	Tiene forma irregular.
		Longitud vertice = 2.50 cm	No

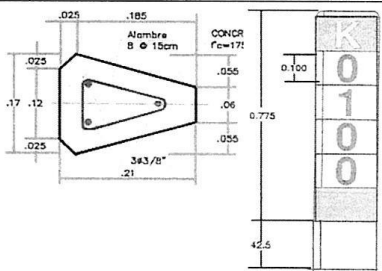
2.1. Dimensiones de la estructura del dado de anclaje

I. DE SU ESTADO ACTUAL Y FUNCIONAMIENTO																			
1.1. De su estructura (estado actual, funcionamiento)																			
Describir: En funcionamiento, buen estado, con observaciones.																			
II. DE LA ESTRUCTURA

<table border="1"> <thead> <tr> <th>DESCRIPCIÓN</th> <th>SÍ / NO</th> <th>OBSERVACIÓN</th> </tr> </thead> <tbody> <tr> <td>Longitud (L) = 0.21 m</td> <td>No</td> <td>Tiene forma irregular.</td> </tr> <tr> <td>Longitud vertice = 2.50 cm</td> <td>No</td> <td></td> </tr> <tr> <td>Ancho (A) = 0.17 m</td> <td>No</td> <td></td> </tr> <tr> <td>Ancho vertice = 5.50 cm</td> <td>No</td> <td></td> </tr> <tr> <td>Altura (h) = 42.5 cm (ras del piso)</td> <td>No</td> <td>No se puede evidenciar.</td> </tr> </tbody> </table>	DESCRIPCIÓN	SÍ / NO	OBSERVACIÓN	Longitud (L) = 0.21 m	No	Tiene forma irregular.	Longitud vertice = 2.50 cm	No		Ancho (A) = 0.17 m	No		Ancho vertice = 5.50 cm	No		Altura (h) = 42.5 cm (ras del piso)	No	No se puede evidenciar.
DESCRIPCIÓN	SÍ / NO	OBSERVACIÓN																	
Longitud (L) = 0.21 m	No	Tiene forma irregular.

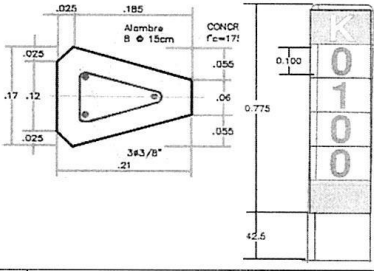
<p>1.1. De su estructura (estado actual, funcionamiento)</p> <p>Describir:</p> <p>En funcionamiento, buen estado con observaciones.</p>																				
<p>II. DE LA ESTRUCTURA</p>																				
<p>2.1. Dimensiones de la estructura del dado de anclaje</p>

<table border="1" style="width:100%; border-collapse: collapse;"> <thead> <tr> <th>DESCRIPCIÓN</th> <th>SÍ/NO</th> <th>OBSERVACIÓN</th> </tr> </thead> <tbody> <tr> <td>Longitud (L) = 0.21 m</td> <td>No</td> <td>Tiene forma irregular.</td> </tr> <tr> <td>Longitud vertice = 2.50 cm</td> <td>No</td> <td>Med. aprox.</td> </tr> <tr> <td>Ancho (A) = 0.17 m</td> <td>No</td> <td>0.45 m</td> </tr> <tr> <td>Ancho vertice = 5.50 cm</td> <td>No</td> <td>0.40 m</td> </tr> <tr> <td>Altura (h) = 42.5 cm (ras del piso)</td> <td>✓</td> <td>No se puede evidenciar.</td> </tr> </tbody> </table>	DESCRIPCIÓN	SÍ/NO	OBSERVACIÓN	Longitud (L) = 0.21 m	No	Tiene forma irregular.	Longitud vertice = 2.50 cm	No	Med. aprox.	Ancho (A) = 0.17 m	No	0.45 m	Ancho vertice = 5.50 cm	No	0.40 m	Altura (h) = 42.5 cm (ras del piso)	✓	No se puede evidenciar.

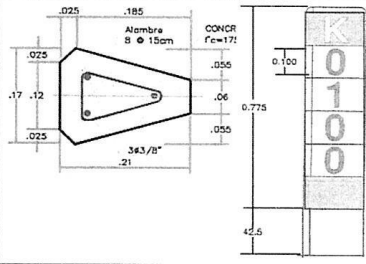
2.1. Dimensiones de la estructura del dado de anclaje

I. DE SU ESTADO ACTUAL Y FUNCIONAMIENTO			
1.1. De su estructura (estado actual, funcionamiento)			
Describir: <u>En funcionamiento, buen estado con observaciones.</u>			
II. DE LA ESTRUCTURA

DESCRIPCIÓN	SÍ / NO	OBSERVACIÓN
	Longitud (L) = 0.21 m	No	Tiene una forma irregular. <u>0.40-0.50m</u>
	Longitud vertice = 2.50 cm	No	
	Ancho (A) = 0.17 m	No	
	Ancho vertice = 5.50 cm	No	
Altura (h) = 42.5 cm (ras del piso)		No se puede evidenciar.

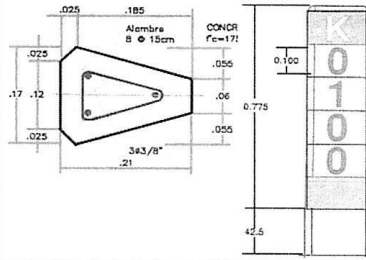
2.1. Dimensiones de la estructura del dado de anclaje

DESCRIPCIÓN	SI/NO	OBSERVACIÓN
Longitud (L) = 0.21 m	No	Tiene una forma irregular
Longitud vertice = 2.50 cm	No	en la superficie visible del
Ancho (A) = 0.17 m	No	dado de concreto.
Ancho vertice = 5.50 cm	No	
Altura (h) = 42.5 cm (ras del piso)	No	Tiene 0.79m 0.46m (Var).

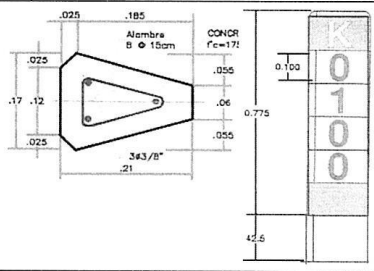
2.1. Dimensiones de la estructura del dado de anclaje

DESCRIPCIÓN	SÍ/NO	OBSERVACIÓN
Longitud (L) = 0.21 m	No	Tiene forma irregular.
Longitud vertice = 2.50 cm	No	
Ancho (A) = 0.17 m	No	
Ancho vertice = 5.50 cm	No	
Altura (h) = 42.5 cm (ras del piso)	No	No se puede evidenciar (0.05m) aprox.

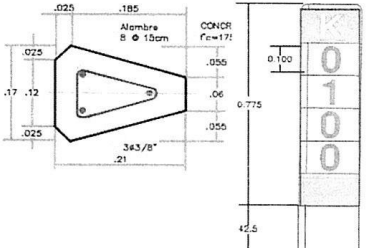
2.1. Dimensiones de la estructura del dado de anclaje

I. DE SU ESTADO ACTUAL Y FUNCIONAMIENTO																		
1.1. De su estructura (estado actual, funcionamiento)																		
Describir: En funcionamiento, en buen estado con observaciones.																		
II. DE LA ESTRUCTURA

<table border="1"> <thead> <tr> <th>DESCRIPCIÓN</th> <th>SÍ / NO</th> <th>OBSERVACIÓN</th> </tr> </thead> <tbody> <tr> <td>Longitud (L) = 0.21 m</td> <td>No</td> <td rowspan="5">   </td> </tr> <tr> <td>Longitud vertice = 2.50 cm</td> <td>No</td> </tr> <tr> <td>Ancho (A) = 0.17 m</td> <td>No</td> </tr> <tr> <td>Ancho vertice = 5.50 cm</td> <td>No</td> </tr> <tr> <td>Altura (h) = 42.5 cm (ras del piso)</td> <td>✓</td> <td>No se puede evidenciar</td> </tr> </tbody> </table>	DESCRIPCIÓN	SÍ / NO	OBSERVACIÓN	Longitud (L) = 0.21 m	No	 	Longitud vertice = 2.50 cm	No	Ancho (A) = 0.17 m	No	Ancho vertice = 5.50 cm	No	Altura (h) = 42.5 cm (ras del piso)	✓	No se puede evidenciar		
DESCRIPCIÓN	SÍ / NO	OBSERVACIÓN																
Longitud (L) = 0.21 m	No	 																
Longitud vertice = 2.50 cm	No																	
Ancho (A) = 0.17 m	No

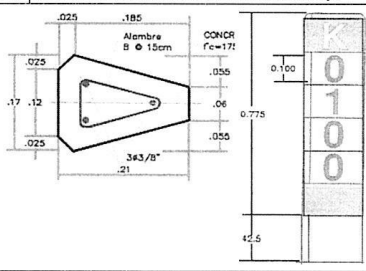
2.1. Dimensiones de la estructura del dado de anclaje

I. DE SU ESTADO ACTUAL Y FUNCIONAMIENTO																					
1.1. De su estructura (estado actual, funcionamiento)																					
Describir: <i>En buen estado, funcionamiento con observaciones.</i>																					
II. DE LA ESTRUCTURA

<table border="1"> <thead> <tr> <th>DESCRIPCIÓN</th> <th>SÍ / NO</th> <th>OBSERVACIÓN</th> </tr> </thead> <tbody> <tr> <td>Longitud (L) = 0.21 m</td> <td>/</td> <td>No se puede evidenciar.</td> </tr> <tr> <td>Longitud vertice = 2.50 cm</td> <td>/</td> <td>Existe material excedente por encima de la superficie del hito</td> </tr> <tr> <td>Ancho (A) = 0.17 m</td> <td>/</td> <td>Kilométrico. No se puede evidenciar las dimensiones del dado.</td> </tr> <tr> <td>Ancho vertice = 5.50 cm</td> <td>/</td> <td></td> </tr> <tr> <td>Altura (h) = 42.5 cm (ras del piso)</td> <td>/</td> <td></td> </tr> </tbody> </table>	DESCRIPCIÓN	SÍ / NO	OBSERVACIÓN	Longitud (L) = 0.21 m	/	No se puede evidenciar.	Longitud vertice = 2.50 cm	/	Existe material excedente por encima de la superficie del hito	Ancho (A) = 0.17 m	/	Kilométrico. No se puede evidenciar las dimensiones del dado.	Ancho vertice = 5.50 cm	/		Altura (h) = 42.5 cm (ras del piso)	/

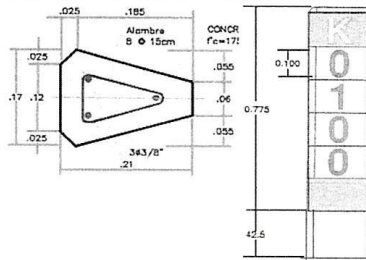
2.1. Dimensiones de la estructura del dado de anclaje

DESCRIPCIÓN	SÍ/NO	OBSERVACIÓN		
Longitud (L) = 0.21 m	No	Tiene una forma irregular.		
Longitud vertice = 2.50 cm	No	Dimensiones variables.

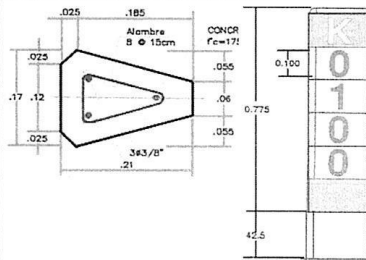
2.1. Dimensiones de la estructura del dado de anclaje

I. DE SU ESTADO ACTUAL Y FUNCIONAMIENTO			
1.1. De su estructura (estado actual, funcionamiento)			
Describir: En buen estado, en funcionamiento con observaciones.			
II. DE LA ESTRUCTURA

DESCRIPCIÓN	SÍ/NO	OBSERVACIÓN
	Longitud (L) = 0.21 m	No	Tiene una forma irregular (capa de concreto superficial).
	Longitud vertice = 2.50 cm	No	
	Ancho (A) = 0.17 m	No	Dimensiones máximas
	Ancho vertice = 5.50 cm	No

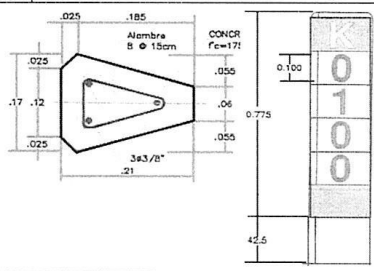
2.1. Dimensiones de la estructura del dado de anclaje

DESCRIPCIÓN	SÍ/NO	OBSERVACIÓN	
		Longitud (L) = 0.21 m	No	Tiene una superficie con forma irregular	
		Longitud vertical = 2.50 cm	No	Dimensiones	
		Ancho (A) = 0.17 m	No	máximas	
		Ancho vertical = 5.50 cm	No

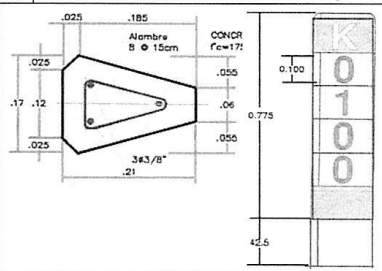
2.1. Dimensiones de la estructura del dado de anclaje

<table border="1"> <thead> <tr> <th>DESCRIPCIÓN</th> <th>SÍ / NO</th> <th>OBSERVACIÓN</th> </tr> </thead> <tbody> <tr> <td>Longitud (L) = 0.21 m</td> <td>No</td> <td>Superficie del dado de anclaje en terrada parcialmente (0.05m) por material excedente del trabajo.</td> </tr> <tr> <td>Longitud vertice = 2.50 cm</td> <td>No</td> <td></td> </tr> <tr> <td>Ancho (A) = 0.17 m</td> <td>No</td> <td>jo.</td> </tr> <tr> <td>Ancho vertice = 5.50 cm</td> <td>No</td> <td>Tierra piedras</td> </tr> <tr> <td>Altura (h) = 42.5 cm (ras del piso)</td> <td>✓</td> <td>No se puede evidenciar.</td> </tr> </tbody> </table>	DESCRIPCIÓN	SÍ / NO	OBSERVACIÓN	Longitud (L) = 0.21 m	No	Superficie del dado de anclaje en terrada parcialmente (0.05m) por material excedente del trabajo.	Longitud vertice = 2.50 cm	No		Ancho (A) = 0.17 m	No	jo.	Ancho vertice = 5.50 cm	No	Tierra piedras	Altura (h) = 42.5 cm (ras del piso)	✓	No se puede evidenciar.

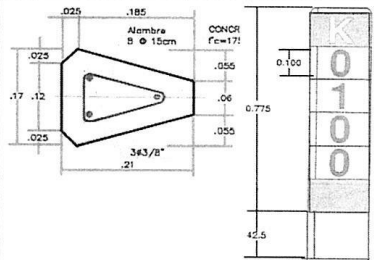
2.1. Dimensiones de la estructura del dado de anclaje

<table border="1"> <thead> <tr> <th>DESCRIPCIÓN</th> <th>SÍ/NO</th> <th>OBSERVACIÓN</th> </tr> </thead> <tbody> <tr> <td>Longitud (L) = 0.21 m</td> <td>No</td> <td>Superficie del dado de anclaje con forma irregular</td> </tr> <tr> <td>Longitud vertice = 2.50 cm</td> <td>No</td> <td>Dimensiones máximas</td> </tr> <tr> <td>Ancho (A) = 0.17 m</td> <td>No</td> <td><i>Problema</i>  </td> </tr> <tr> <td>Ancho vertice = 5.50 cm</td> <td>No</td> <td></td> </tr> <tr> <td>Altura (h) = 42.5 cm (ras del piso)</td> <td>/</td> <td>No se puede evidenciar.</td> </tr> </tbody> </table>	DESCRIPCIÓN	SÍ/NO	OBSERVACIÓN	Longitud (L) = 0.21 m	No	Superficie del dado de anclaje con forma irregular	Longitud vertice = 2.50 cm	No	Dimensiones máximas	Ancho (A) = 0.17 m	No	<i>Problema</i>  	Ancho vertice = 5.50 cm	No		Altura (h) = 42.5 cm (ras del piso)	/	No se puede evidenciar.

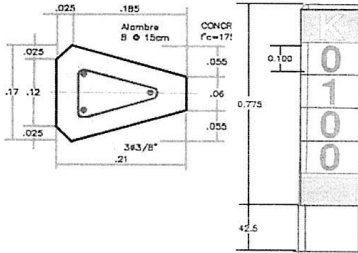
2.1. Dimensiones de la estructura del dado de anclaje

<table border="1"> <thead> <tr> <th>DESCRIPCIÓN</th> <th>SÍ/NO</th> <th>OBSERVACIÓN</th> </tr> </thead> <tbody> <tr> <td>Longitud (L) = 0.21 m</td> <td>No</td> <td rowspan="2">Superficie del dado de concreto con forma irregular.</td> </tr> <tr> <td>Longitud vertice = 2.50 cm</td> <td>No</td> </tr> <tr> <td>Ancho (A) = 0.17 m</td> <td>No</td> <td rowspan="2">Dimensiones máximas  </td> </tr> <tr> <td>Ancho vertice = 5.50 cm</td> <td>No</td> </tr> <tr> <td>Altura (h) = 42.5 cm (ras del piso)</td> <td>/</td> <td>No se puede evidenciar.</td> </tr> </tbody> </table>	DESCRIPCIÓN	SÍ/NO	OBSERVACIÓN	Longitud (L) = 0.21 m	No	Superficie del dado de concreto con forma irregular.	Longitud vertice = 2.50 cm	No	Ancho (A) = 0.17 m	No	Dimensiones máximas  	Ancho vertice = 5.50 cm	No	Altura (h) = 42.5 cm (ras del piso)	/	No se puede evidenciar.

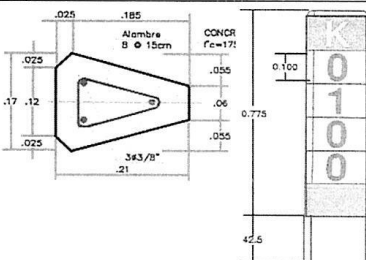
2.1. Dimensiones de la estructura del dado de anclaje

<table border="1"> <thead> <tr> <th>DESCRIPCIÓN</th> <th>SÍ / NO</th> <th>OBSERVACIÓN</th> </tr> </thead> <tbody> <tr> <td>Longitud (L) = 0.21 m</td> <td>No</td> <td>No se puede evidenciar, la</td> </tr> <tr> <td>Longitud vertice = 2.50 cm</td> <td>No</td> <td>superficie del dado de concreto,</td> </tr> <tr> <td>Ancho (A) = 0.17 m</td> <td>No</td> <td>se encuentra enterrada a la</td> </tr> <tr> <td>Ancho vertice = 5.50 cm</td> <td>No</td> <td>superficie del terreno.</td> </tr> <tr> <td>Altura (h) = 42.5 cm (ras del piso)</td> <td>✓</td> <td>No se puede evidenciar.</td> </tr> </tbody> </table>			DESCRIPCIÓN	SÍ / NO	OBSERVACIÓN	Longitud (L) = 0.21 m	No	No se puede evidenciar, la	Longitud vertice = 2.50 cm	No	superficie del dado de concreto,	Ancho (A) = 0.17 m	No	se encuentra enterrada a la	Ancho vertice = 5.50 cm	No	superficie del terreno.	Altura (h) = 42.5 cm (ras del piso)	✓	No se puede evidenciar.

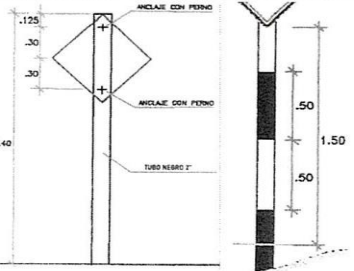
3.1. Soporte de señal preventiva

DESCRIPCIÓN	SÍ/NO	OBSERVACIÓN
		Material de hierro galvanizado φ 2"	No	Tiene 2 1/2" ∅
		Altura del soporte (h) = 1.675 m	No	Tiene 1.93m
		Pintura con esmalte	Si	
		Fajas de color blanco y negro	Si

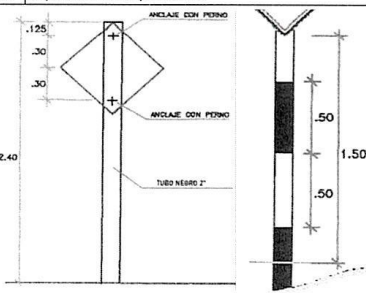
3.1. Soporte de señal preventiva

DESCRIPCIÓN	SÍ / NO	OBSERVACIÓN	
		Material de fierro galvanizado ϕ 2"	No	Tiene 2 1/2" ϕ	
		Altura del soporte (h) = 1.675 m	No	Tiene 1.83m	
		Pintura con esmalte	Si		
		Fajas de color blanco y negro	Si

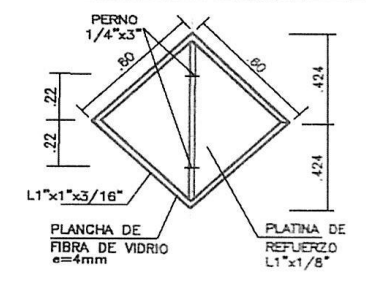
3.2. Placa de fibra

DESCRIPCIÓN	SÍ / NO	OBSERVACIÓN	
		Material fibra de vidrio	No	Material adhesivo no transluce do.	
		Espesor (e) = 4 mm	Si		
		Largo (L) = 0.60 m	Si		
		Ancho (A) = 0.60 m	Si		
		Platinas de acero 1" x 1/8" (+)	Si		
IV. OTROS ASPECTOS

4.1. Observaciones finales					
Describir:					
Panel material fibra de vidrio, dimensión dado de anclaje.

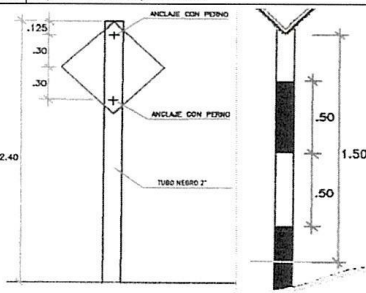
3.1. Soporte de señal preventiva

DESCRIPCIÓN	SÍ / NO	OBSERVACIÓN
		Material de hierro galvanizado ϕ 2"	No	Tiene 2 1/2" ϕ
		Altura del soporte (h) = 1.675 m	No	Tiene 1.82m
		Pintura con esmalte	Si	
		Fajas de color blanco y negro	Si

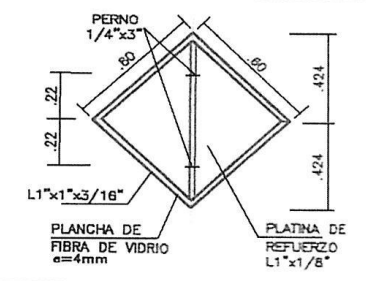
3.2. Placa de fibra

DESCRIPCIÓN	SÍ / NO	OBSERVACIÓN
		Material fibra de vidrio	No	
		Espesor (e) = 4 mm	Si	
		Largo (L) = 0.60 m	Si	
		Ancho (A) = 0.60 m	No	Tiene 0.58m
		Platinas de acero 1" x 1/8" (+)	Si	No se evidencia la dimensión.
IV. OTROS ASPECTOS

4.1. Observaciones finales				
Describir:				
Material de fibra de vidrio, dado de anclaje (dimensiones).				
<p><i>Criterio:</i> Para los ítems II y III se consideró lo señalado en el "Plano Detalle de Señalización Vertical", Lámina DS-01 del Plan de Trabajo aprobado.</p> <p><i>Nota:</i> El formato debe ser visado en todas sus páginas por los representantes de la Entidad y de la Contraloría General de la República.</p>

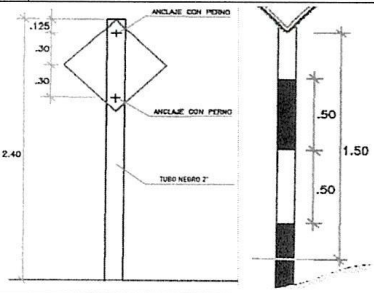
3.1. Soporte de señal preventiva

<table border="1"> <thead> <tr> <th>DESCRIPCIÓN</th> <th>SÍ/NO</th> <th>OBSERVACIÓN</th> </tr> </thead> <tbody> <tr> <td>Material de hierro galvanizado φ 2"</td> <td>No</td> <td>Tiene 2 1/2" φ</td> </tr> <tr> <td>Altura del soporte (h) = 1.675 m</td> <td>No</td> <td>Tiene 1.85 m</td> </tr> <tr> <td>Pintura con esmalte</td> <td>Si</td> <td></td> </tr> <tr> <td>Fajas de color blanco y negro</td> <td>Si</td> <td></td> </tr> </tbody> </table>	DESCRIPCIÓN	SÍ/NO	OBSERVACIÓN	Material de hierro galvanizado φ 2"	No	Tiene 2 1/2" φ	Altura del soporte (h) = 1.675 m	No	Tiene 1.85 m	Pintura con esmalte	Si		Fajas de color blanco y negro	Si					
DESCRIPCIÓN	SÍ/NO	OBSERVACIÓN																		
Material de hierro galvanizado φ 2"	No	Tiene 2 1/2" φ																		
Altura del soporte (h) = 1.675 m	No	Tiene 1.85 m																		
Pintura con esmalte	Si

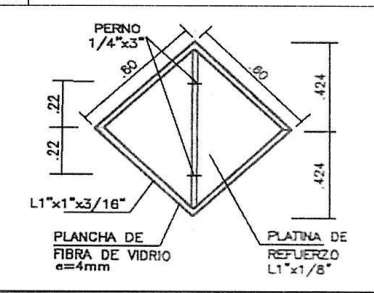
<table border="1"> <thead> <tr> <th>DESCRIPCIÓN</th> <th>SÍ/NO</th> <th>OBSERVACIÓN</th> </tr> </thead> <tbody> <tr> <td>Material fibra de vidrio</td> <td>No</td> <td>Material adhesivo no reflectivo.</td> </tr> <tr> <td>Espesor (e) = 4 mm</td> <td>Si</td> <td></td> </tr> <tr> <td>Largo (L) = 0.60 m</td> <td>Si</td> <td></td> </tr> <tr> <td>Ancho (A) = 0.60 m</td> <td>Si</td> <td></td> </tr> <tr> <td>Platinas de acero 1" x 1/8" (+)</td> <td>Si</td> <td></td> </tr> </tbody> </table>	DESCRIPCIÓN	SÍ/NO	OBSERVACIÓN	Material fibra de vidrio	No	Material adhesivo no reflectivo.	Espesor (e) = 4 mm	Si		Largo (L) = 0.60 m	Si		Ancho (A) = 0.60 m	Si		Platinas de acero 1" x 1/8" (+)	Si

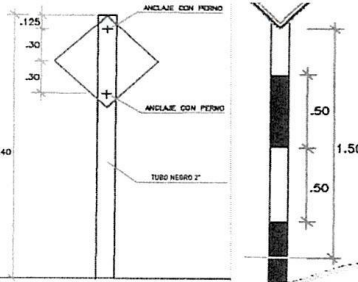
3.1. Soporte de señal preventiva

<table border="1"> <thead> <tr> <th>DESCRIPCIÓN</th> <th>SÍ/NO</th> <th>OBSERVACIÓN</th> </tr> </thead> <tbody> <tr> <td>Material de hierro galvanizado φ 2"</td> <td>No</td> <td>Tiene 2 1/2" φ</td> </tr> <tr> <td>Altura del soporte (h) = 1.675 m</td> <td>No</td> <td>Tiene 1.80 m</td> </tr> <tr> <td>Pintura con esmalte</td> <td>Si</td> <td></td> </tr> <tr> <td>Fajas de color blanco y negro</td> <td>Si</td> <td></td> </tr> </tbody> </table>	DESCRIPCIÓN	SÍ/NO	OBSERVACIÓN	Material de hierro galvanizado φ 2"	No	Tiene 2 1/2" φ	Altura del soporte (h) = 1.675 m	No	Tiene 1.80 m	Pintura con esmalte	Si		Fajas de color blanco y negro	Si					
DESCRIPCIÓN	SÍ/NO	OBSERVACIÓN																		
Material de hierro galvanizado φ 2"	No	Tiene 2 1/2" φ																		
Altura del soporte (h) = 1.675 m	No	Tiene 1.80 m																		
Pintura con esmalte	Si

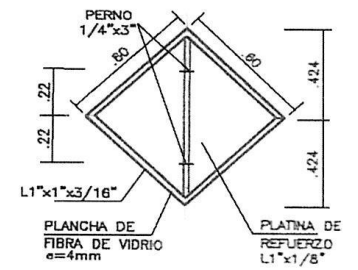
<table border="1"> <thead> <tr> <th>DESCRIPCIÓN</th> <th>SÍ/NO</th> <th>OBSERVACIÓN</th> </tr> </thead> <tbody> <tr> <td>Material fibra de vidrio</td> <td>No</td> <td>Material adhesivo no reflectivo.</td> </tr> <tr> <td>Espesor (e) = 4 mm</td> <td>Si</td> <td></td> </tr> <tr> <td>Largo (L) = 0.60 m</td> <td>Si</td> <td></td> </tr> <tr> <td>Ancho (A) = 0.60 m</td> <td>Si</td> <td></td> </tr> <tr> <td>Platinas de acero 1" x 1/8" (+)</td> <td>Si</td> <td></td> </tr> </tbody> </table>	DESCRIPCIÓN	SÍ/NO	OBSERVACIÓN	Material fibra de vidrio	No	Material adhesivo no reflectivo.	Espesor (e) = 4 mm	Si		Largo (L) = 0.60 m	Si		Ancho (A) = 0.60 m	Si		Platinas de acero 1" x 1/8" (+)	Si

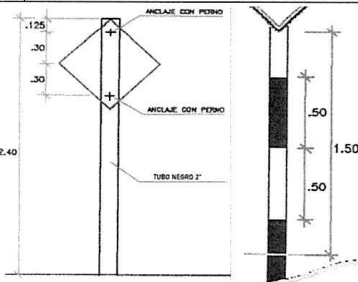
3.1. Soporte de señal preventiva

DESCRIPCIÓN	SÍ / NO	OBSERVACIÓN
Material de hierro galvanizado ϕ 2"		No	Tiene 2 1/2" ϕ
Altura del soporte (h) = 1.675 m		No	Tiene 1.67m
Pintura con esmalte		Si	
Fajas de color blanco y negro		Si

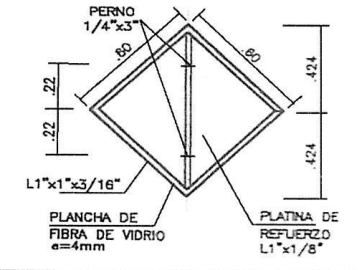
3.2. Placa de fibra

DESCRIPCIÓN	SÍ / NO	OBSERVACIÓN
Material fibra de vidrio		No	Material adhesivo no reflectivo
Espesor (e) = 4 mm		Si	
Largo (L) = 0.60 m		Si	
Ancho (A) = 0.60 m		Si	
Platinas de acero 1" x 1/8" (+)		Si	No se evidencia sus dimensiones.
IV. OTROS ASPECTOS

4.1. Observaciones finales			
Describir: Dado de concreto no cumple con las dimensiones, Panel de fibra de vidrio.			
Criterio: Para los ítems II y III se consideró lo señalado en el "Plano Detalle de Señalización Vertical", Lámina DS-01 del Plan de Trabajo aprobado. Nota: El formato debe ser visado en todas sus páginas por los representantes de la Entidad y de la Contraloría General de la República.

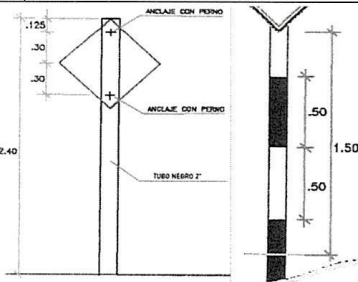
3.1. Soporte de señal preventiva

DESCRIPCIÓN	SÍ/NO	OBSERVACIÓN
	Material de hierro galvanizado ϕ 2"	No	Tiene 2 1/2" ϕ
	Altura del soporte (h) = 1.675 m	No	Tiene 1.87m aprox.
	Pintura con esmalte	Si	
	Fajas de color blanco y negro	Si

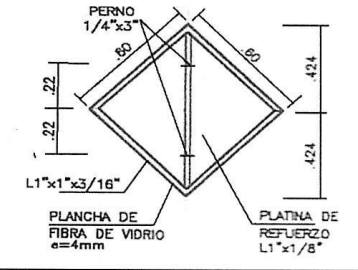
3.2. Placa de fibra

DESCRIPCIÓN	SÍ/NO	OBSERVACIÓN
	Material fibra de vidrio	No	Material adhesivo no reflectivo.
	Espesor (e) = 4 mm	Si	
	Largo (L) = 0.60 m	Si	
	Ancho (A) = 0.60 m	Si	
	Platinas de acero 1" x 1/8" (+)	Si	
IV. OTROS ASPECTOS

4.1. Observaciones finales			
Describir: <u>Dado de anclaje, Panel no reflectivo (no es fibra de vidrio).</u>

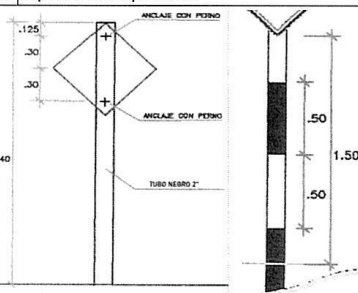
3.1. Soporte de señal preventiva

DESCRIPCIÓN	SÍ / NO	OBSERVACIÓN
			Material de hierro galvanizado ϕ 2"	No	Tiene 2 1/2" ϕ
			Altura del soporte (h) = 1.675 m	No	Tien 1.90m (aprox.)
			Pintura con esmalte	Si	
			Fajas de color blanco y negro	Si

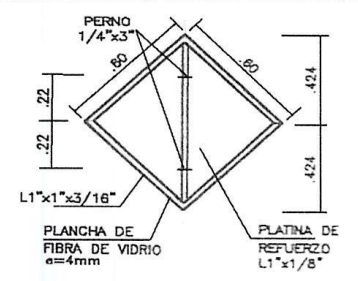
3.2. Placa de fibra

DESCRIPCIÓN	SÍ / NO	OBSERVACIÓN
			Material fibra de vidrio	No	Material adhesivo no reflectivo.
			Espesor (e) = 4 mm	Si	
			Largo (L) = 0.60 m	Si	
			Ancho (A) = 0.60 m	Si	
			Platinas de acero 1" x 1/8" (+)	Si	
IV. OTROS ASPECTOS

4.1. Observaciones finales					
Describir: <u>Dado de anclaje (no cumple con las dimensiones), Panel material de fibra vidrio.</u>

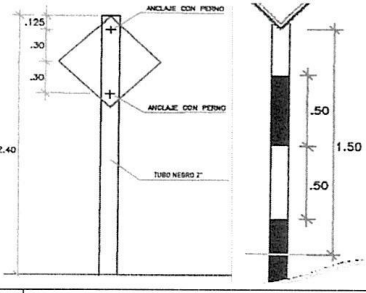
3.1. Soporte de señal preventiva

DESCRIPCIÓN	SÍ/NO
		Material de hierro galvanizado φ 2"	No Tiene 2 1/2" φ
		Altura del soporte (h) = 1.675 m	No Tiene 1.77m
		Pintura con esmalte	Si
		Fajas de color blanco y negro	Si

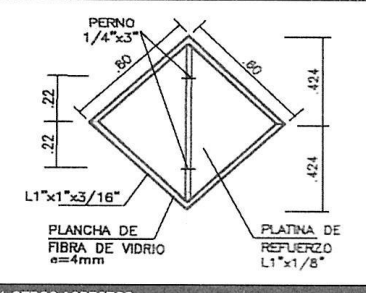
3.2. Placa de fibra

DESCRIPCIÓN	SÍ/NO
		Material fibra de vidrio	No Material adhesivo no reflectivo.
		Espesor (e) = 4 mm	Si
		Largo (L) = 0.60 m	Si
		Ancho (A) = 0.60 m	Si
		Platinas de acero 1" x 1/8" (+)	Si No se evidencia las dimensiones.
IV. OTROS ASPECTOS

4.1. Observaciones finales			
Describir: Dado de anclaje, Panel de fibra de vidrio (dados de concreto con piedras revestidas con concreto).			
Criterio: Para los ítems II y III se consideró lo señalado en el "Plano Detalle de Señalización Vertical", Lámina DS-01 del Plan de Trabajo aprobado.			
Nota: El formato debe ser visado en todas sus páginas por los representantes de la Entidad y de la Contraloría General de la República.

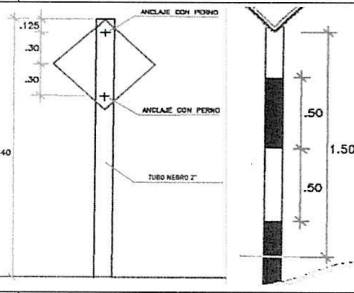
3.1. Soporte de señal preventiva

DESCRIPCIÓN	SÍ/NO	OBSERVACIÓN
		Material de fierro galvanizado ϕ 2"	No	Tiene 2 1/2" ϕ
		Altura del soporte (h) = 1.675 m	No	Tiene 1.69 m
		Pintura con esmalte	Si	/
		Fajas de color blanco y negro	Si	/

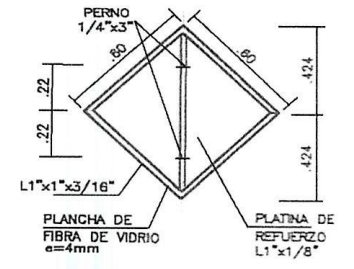
3.2. Placa de fibra

DESCRIPCIÓN	SÍ/NO	OBSERVACIÓN
		Material fibra de vidrio	No	Material adhesivo no reflectivo.
		Espesor (e) = 4 mm	Si	/
		Largo (L) = 0.60 m	Si	/
		Ancho (A) = 0.60 m	Si	/
		Platinas de acero 1" x 1/8" (+)	Si	No se evidencia dimensión.
IV. OTROS ASPECTOS

4.1. Observaciones finales				
Describir: Dado de anclaje (fue revestida en piedra y concreto), Panel material de fibra de vidrio.				
Criterio: Para los ítems II y III se consideró lo señalado en el "Plano Detalle de Señalización Vertical", Lámina DS-01 del Plan de Trabajo aprobado.				
Nota: El formato debe ser visado en todas sus páginas por los representantes de la Entidad y de la Contraloría General de la República.

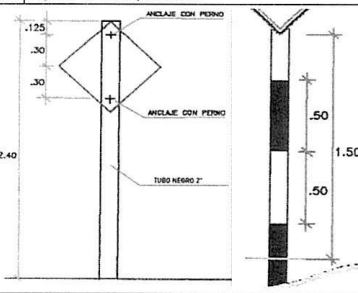
3.1. Soporte de señal preventiva

DESCRIPCIÓN	SÍ/NO	OBSERVACIÓN
	Material de hierro galvanizado ϕ 2"	No	Tiene 2 1/2" ϕ
	Altura del soporte (h) = 1.675 m	No	
	Pintura con esmalte	Si	
Fajas de color blanco y negro	Si

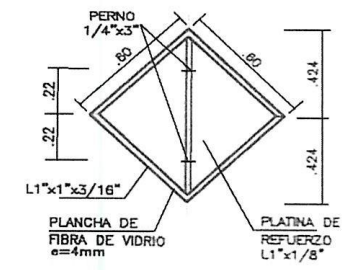
3.2. Placa de fibra

DESCRIPCIÓN	SÍ/NO	OBSERVACIÓN
	Material fibra de vidrio	No	Material adhesivo no reflectivo.
	Espesor (e) = 4 mm	Si	
	Largo (L) = 0.60 m	Si	
	Ancho (A) = 0.60 m	Si	
Platinas de acero 1" x 1/8" (+)	Si	No se evidencia dimensión	
IV. OTROS ASPECTOS

4.1. Observaciones finales			
Describir:			
Dado de concreto (piedra adosada con concreto), Panel fibra de vidrio.			
Criterio: Para los ítems II y III se consideró lo señalado en el "Plano Detalle de Señalización Vertical", Lámina DS-01 del Plan de Trabajo aprobado. Nota: El formato debe ser visado en todas sus páginas por los representantes de la Entidad y de la Contraloría General de la República.

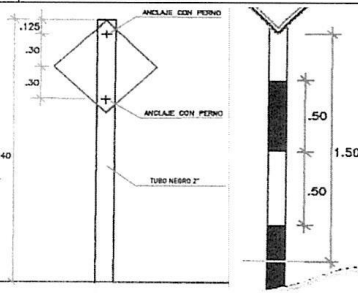
3.1. Soporte de señal preventiva

DESCRIPCIÓN	SÍ / NO	OBSERVACIÓN	
		Material de hierro galvanizado φ 2"	No	Tiene 2 1/2" φ	
		Altura del soporte (h) = 1.675 m	No		
		Pintura con esmalte	Si		
		Fajas de color blanco y negro	Si

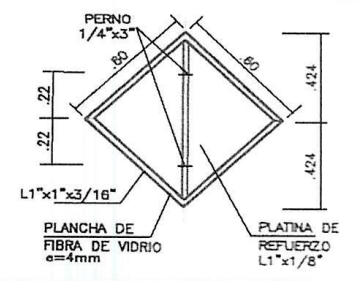
3.2. Placa de fibra

DESCRIPCIÓN	SÍ / NO	OBSERVACIÓN	
		Material fibra de vidrio	No	Material adhesivo no reflectivo	
		Espesor (e) = 4 mm	Si		
		Largo (L) = 0.60 m	Si		
		Ancho (A) = 0.60 m	Si		
		Platinas de acero 1" x 1/8" (+)	Si	No se evidencia dimensión. 10462	
IV. OTROS ASPECTOS

4.1. Observaciones finales					
Describir: Dado de concreto no se verificó esta en terreno un material excedente, Panel de fibra de vidrio.

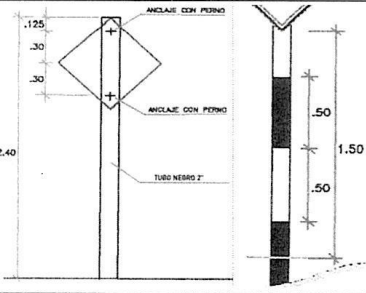
3.1. Soporte de señal preventiva

DESCRIPCIÓN		SÍ/NO	
		Material de hierro galvanizado φ 2"		No	
		Altura del soporte (h) = 1.675 m		No	
		Pintura con esmalte		Si	
		Fajas de color blanco y negro		Si

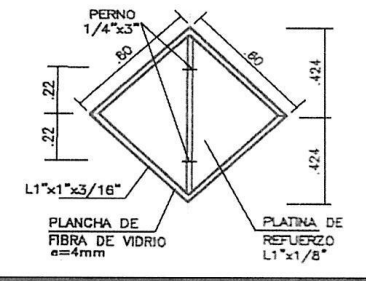
3.2. Placa de fibra

DESCRIPCIÓN		SÍ/NO	
		Material fibra de vidrio		No	
		Espesor (e) = 4 mm		Si	
		Largo (L) = 0.60 m		Si	
		Ancho (A) = 0.60 m		Si	
		Platinas de acero 1" x 1/8" (+)		Si	
OBSERVACIÓN Material adhesivo no efectivo. DEL panel 6492 10462					
IV. OTROS ASPECTOS

4.1. Observaciones finales					
Describir: Dado de concreto de piedras adosado con concreto, Panel de fibra de vidrio.					
Criterio: Para los ítems II y III se consideró lo señalado en el "Plano Detalle de Señalización Vertical", Lámina DS-01 del Plan de Trabajo aprobado. Nota: El formato debe ser visado en todas sus páginas por los representantes de la Entidad y de la Contraloría General de la República.

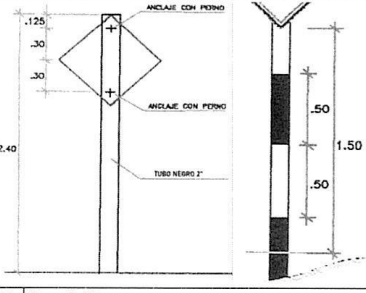
3.1. Soporte de señal preventiva

<table border="1"> <thead> <tr> <th>DESCRIPCIÓN</th> <th>SÍ/NO</th> <th>OBSERVACIÓN</th> </tr> </thead> <tbody> <tr> <td>Material de hierro galvanizado φ 2"</td> <td>No</td> <td>Tiene 2 1/2" φ</td> </tr> <tr> <td>Altura del soporte (h) = 1.675 m</td> <td>No</td> <td>Tiene</td> </tr> <tr> <td>Pintura con esmalte</td> <td>Si</td> <td></td> </tr> <tr> <td>Fajas de color blanco y negro</td> <td>Si</td> <td></td> </tr> </tbody> </table>		DESCRIPCIÓN	SÍ/NO	OBSERVACIÓN	Material de hierro galvanizado φ 2"	No	Tiene 2 1/2" φ	Altura del soporte (h) = 1.675 m	No	Tiene	Pintura con esmalte	Si		Fajas de color blanco y negro	Si				
DESCRIPCIÓN	SÍ/NO	OBSERVACIÓN																			
Material de hierro galvanizado φ 2"	No	Tiene 2 1/2" φ																			
Altura del soporte (h) = 1.675 m	No	Tiene																			
Pintura con esmalte	Si

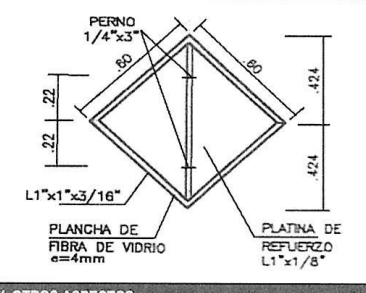
<table border="1"> <thead> <tr> <th>DESCRIPCIÓN</th> <th>SÍ/NO</th> <th>OBSERVACIÓN</th> </tr> </thead> <tbody> <tr> <td>Material fibra de vidrio</td> <td>No</td> <td></td> </tr> <tr> <td>Espesor (e) = 4 mm</td> <td>Si</td> <td>El panel</td> </tr> <tr> <td>Largo (L) = 0.60 m</td> <td>Si</td> <td></td> </tr> <tr> <td>Ancho (A) = 0.60 m</td> <td>Si</td> <td></td> </tr> <tr> <td>Platinas de acero 1" x 1/8" (+)</td> <td>Si</td> <td>Dimensiones no se evidenció</td> </tr> </tbody> </table>		DESCRIPCIÓN	SÍ/NO	OBSERVACIÓN	Material fibra de vidrio	No		Espesor (e) = 4 mm	Si	El panel	Largo (L) = 0.60 m	Si		Ancho (A) = 0.60 m	Si		Platinas de acero 1" x 1/8" (+)	Si	Dimensiones no se evidenció
DESCRIPCIÓN	SÍ/NO	OBSERVACIÓN																			
Material fibra de vidrio	No																				
Espesor (e) = 4 mm	Si	El panel

Largo (L) = 0.60 m	Si																				
Ancho (A) = 0.60 m	Si																				
Platinas de acero 1" x 1/8" (+)	Si	Dimensiones no se evidenció																			
IV. OTROS ASPECTOS

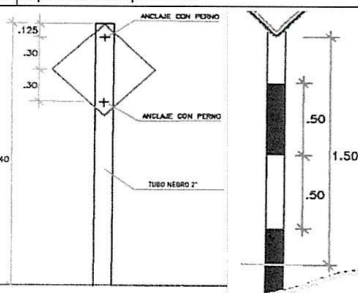
3.1. Soporte de señal preventiva

DESCRIPCIÓN	SÍ/NO	OBSERVACIÓN
		Material de hierro galvanizado φ 2"	No	Tiene 2 1/2" φ
		Altura del soporte (h) = 1.675 m	No	Tiene
		Pintura con esmalte	Si	
		Fajas de color blanco y negro	Si

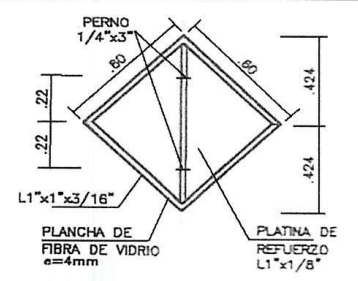
3.2. Placa de fibra

DESCRIPCIÓN	SÍ/NO	OBSERVACIÓN
		Material fibra de vidrio	No	Material adhesivo no reflectivo.
		Espesor (e) = 4 mm	Si	Panel incluido.
		Largo (L) = 0.60 m	Si	
		Ancho (A) = 0.60 m	Si	
		Platinas de acero 1" x 1/8" (+)	Si	No se evidencia dimensión.
IV. OTROS ASPECTOS

4.1. Observaciones finales				
Describir: Dado de concreto (no cumple las dimensiones). Panel de fibra de vidrio.

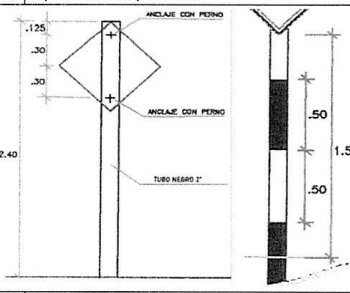
3.1. Soporte de señal preventiva

DESCRIPCIÓN	SI/NO	OBSERVACIÓN
Material de hierro galvanizado ϕ 2"		No	Tiene 2 1/2" ϕ
Altura del soporte (h) = 1.675 m		No	Tiene 1.87m
Pintura con esmalte		Si	
Fajas de color blanco y negro		Si

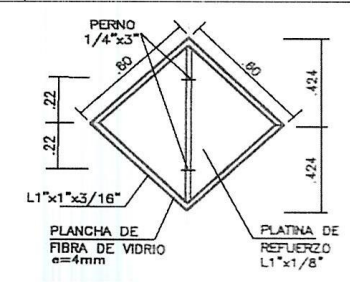
3.2. Placa de fibra

DESCRIPCIÓN	SI/NO	OBSERVACIÓN
Material fibra de vidrio		No	Material adhesivo no reflectivo.
Espesor (e) = 4 mm		Si	Incluido panel
Largo (L) = 0.60 m		Si	
Ancho (A) = 0.60 m		Si	
Platinas de acero 1" x 1/8" (+)		Si	No se evidencian dimensiones.
IV. OTROS ASPECTOS

4.1. Observaciones finales			
Describir: <u>Dado de concreto no cumple con las dimensiones, Panel de fibra de vidrio.</u>			
Criterio: Para los ítems II y III se consideró lo señalado en el "Plano Detalle de Señalización Vertical", Lámina DS-01 del Plan de Trabajo aprobado. Nota: El formato debe ser visado en todas sus páginas por los representantes de la Entidad y de la Contraloría General de la República.

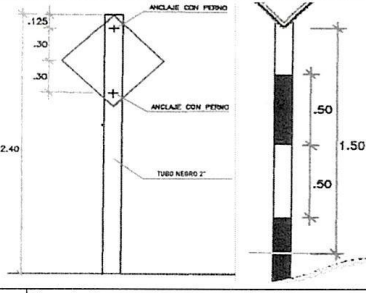
<table border="1"> <thead> <tr> <th>DESCRIPCIÓN</th> <th>SÍ/NO</th> <th>OBSERVACIÓN</th> </tr> </thead> <tbody> <tr> <td>Material de fierro galvanizado ϕ 2"</td> <td>No</td> <td>Tiene 2 1/2" ϕ</td> </tr> <tr> <td>Altura del soporte (h) = 1.675 m</td> <td>No</td> <td>Tiene</td> </tr> <tr> <td>Pintura con esmalte</td> <td>Si</td> <td></td> </tr> <tr> <td>Fajas de color blanco y negro</td> <td>Si</td> <td></td> </tr> </tbody> </table>	DESCRIPCIÓN	SÍ/NO	OBSERVACIÓN	Material de fierro galvanizado ϕ 2"	No	Tiene 2 1/2" ϕ	Altura del soporte (h) = 1.675 m	No	Tiene	Pintura con esmalte	Si		Fajas de color blanco y negro	Si				
DESCRIPCIÓN	SÍ/NO	OBSERVACIÓN																	
Material de fierro galvanizado ϕ 2"	No	Tiene 2 1/2" ϕ																	
Altura del soporte (h) = 1.675 m	No	Tiene																	
Pintura con esmalte	Si

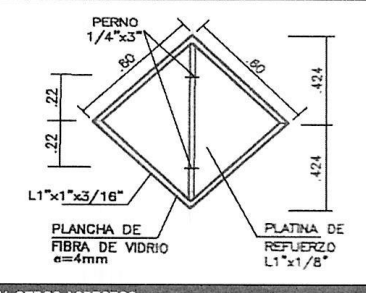
<table border="1"> <thead> <tr> <th>DESCRIPCIÓN</th> <th>SÍ/NO</th> <th>OBSERVACIÓN</th> </tr> </thead> <tbody> <tr> <td>Material fibra de vidrio</td> <td>No</td> <td>Material adhesivo no reflectivo</td> </tr> <tr> <td>Espesor (e) = 4 mm</td> <td>Si</td> <td>Incluido panel</td> </tr> <tr> <td>Largo (L) = 0.60 m</td> <td>Si</td> <td></td> </tr> <tr> <td>Ancho (A) = 0.60 m</td> <td>Si</td> <td></td> </tr> <tr> <td>Platinas de acero 1" x 1/8" (+)</td> <td>Si</td> <td>No se evidencia dimensión</td> </tr> </tbody> </table>	DESCRIPCIÓN	SÍ/NO	OBSERVACIÓN	Material fibra de vidrio	No	Material adhesivo no reflectivo	Espesor (e) = 4 mm	Si	Incluido panel	Largo (L) = 0.60 m	Si		Ancho (A) = 0.60 m	Si		Platinas de acero 1" x 1/8" (+)	Si	No se evidencia dimensión
DESCRIPCIÓN	SÍ/NO	OBSERVACIÓN																	
Material fibra de vidrio	No	Material adhesivo no reflectivo

Espesor (e) = 4 mm	Si	Incluido panel																	
Largo (L) = 0.60 m	Si																		
Ancho (A) = 0.60 m	Si																		
Platinas de acero 1" x 1/8" (+)	Si	No se evidencia dimensión																	
IV. OTROS ASPECTOS

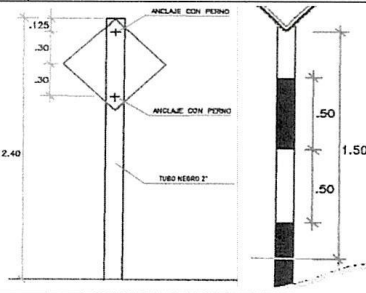
3.1. Soporte de señal preventiva

<table border="1"> <thead> <tr> <th>DESCRIPCIÓN</th> <th>SÍ/NO</th> <th>OBSERVACIÓN</th> </tr> </thead> <tbody> <tr> <td>Material de fierro galvanizado ϕ 2"</td> <td>No</td> <td>Tiene 2 1/2" ϕ</td> </tr> <tr> <td>Altura del soporte (h) = 1.675 m</td> <td>No</td> <td>Tiene</td> </tr> <tr> <td>Pintura con esmalte</td> <td>Si</td> <td></td> </tr> <tr> <td>Fajas de color blanco y negro</td> <td>Si</td> <td></td> </tr> </tbody> </table>	DESCRIPCIÓN	SÍ/NO	OBSERVACIÓN	Material de fierro galvanizado ϕ 2"	No	Tiene 2 1/2" ϕ	Altura del soporte (h) = 1.675 m	No	Tiene	Pintura con esmalte	Si		Fajas de color blanco y negro	Si					
DESCRIPCIÓN	SÍ/NO	OBSERVACIÓN																		
Material de fierro galvanizado ϕ 2"	No	Tiene 2 1/2" ϕ																		
Altura del soporte (h) = 1.675 m	No	Tiene																		
Pintura con esmalte	Si																			
Fajas de color blanco y negro	Si

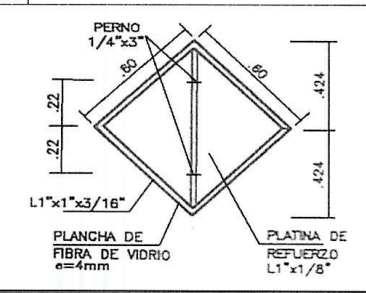
3.2. Placa de fibra

<table border="1"> <thead> <tr> <th>DESCRIPCIÓN</th> <th>SÍ/NO</th> <th>OBSERVACIÓN</th> </tr> </thead> <tbody> <tr> <td>Material fibra de vidrio</td> <td>No</td> <td>Material adhesivo no reflectivo.</td> </tr> <tr> <td>Espesor (e) = 4 mm</td> <td>Si</td> <td>Incluido panel</td> </tr> <tr> <td>Largo (L) = 0.60 m</td> <td>Si</td> <td></td> </tr> <tr> <td>Ancho (A) = 0.60 m</td> <td>Si</td> <td></td> </tr> <tr> <td>Platinas de acero 1" x 1/8" (+)</td> <td>Si</td> <td>No se evidencia dimensión.</td> </tr> </tbody> </table>	DESCRIPCIÓN	SÍ/NO	OBSERVACIÓN	Material fibra de vidrio	No	Material adhesivo no reflectivo.	Espesor (e) = 4 mm	Si	Incluido panel	Largo (L) = 0.60 m	Si		Ancho (A) = 0.60 m	Si		Platinas de acero 1" x 1/8" (+)	Si	No se evidencia dimensión.

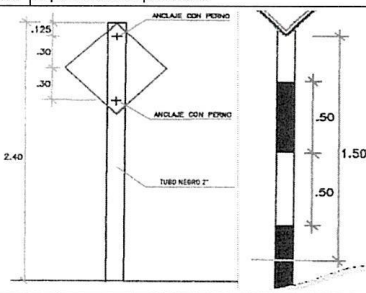
3.1. Soporte de señal preventiva

<table border="1"> <thead> <tr> <th>DESCRIPCIÓN</th> <th>SÍ/NO</th> <th>OBSERVACIÓN</th> </tr> </thead> <tbody> <tr> <td>Material de hierro galvanizado φ 2"</td> <td>No</td> <td>Tiene 2 1/2" φ</td> </tr> <tr> <td>Altura del soporte (h) = 1.675 m</td> <td>No</td> <td>Tiene</td> </tr> <tr> <td>Pintura con esmalte</td> <td>Si</td> <td></td> </tr> <tr> <td>Fajas de color blanco y negro</td> <td>Si</td> <td></td> </tr> </tbody> </table>	DESCRIPCIÓN	SÍ/NO	OBSERVACIÓN	Material de hierro galvanizado φ 2"	No	Tiene 2 1/2" φ	Altura del soporte (h) = 1.675 m	No	Tiene	Pintura con esmalte	Si		Fajas de color blanco y negro	Si						
DESCRIPCIÓN	SÍ/NO	OBSERVACIÓN																			
Material de hierro galvanizado φ 2"	No	Tiene 2 1/2" φ																			
Altura del soporte (h) = 1.675 m	No	Tiene																			
Pintura con esmalte	Si

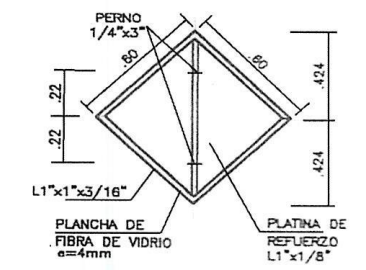
<table border="1"> <thead> <tr> <th>DESCRIPCIÓN</th> <th>SÍ/NO</th> <th>OBSERVACIÓN</th> </tr> </thead> <tbody> <tr> <td>Material fibra de vidrio</td> <td>No</td> <td>Material adhesivo no reflectivo.</td> </tr> <tr> <td>Espesor (e) = 4 mm</td> <td>Si</td> <td>Incluido panel.</td> </tr> <tr> <td>Largo (L) = 0.60 m</td> <td>Si</td> <td></td> </tr> <tr> <td>Ancho (A) = 0.60 m</td> <td>Si</td> <td></td> </tr> <tr> <td>Platinas de acero 1" x 1/8" (+)</td> <td>Si</td> <td>No se evidencian dimensiones.</td> </tr> </tbody> </table>	DESCRIPCIÓN	SÍ/NO	OBSERVACIÓN	Material fibra de vidrio	No	Material adhesivo no reflectivo.	Espesor (e) = 4 mm	Si	Incluido panel.	Largo (L) = 0.60 m	Si		Ancho (A) = 0.60 m	Si		Platinas de acero 1" x 1/8" (+)	Si	No se evidencian dimensiones.		
DESCRIPCIÓN	SÍ/NO	OBSERVACIÓN

Material fibra de vidrio	No	Material adhesivo no reflectivo.																			
Espesor (e) = 4 mm	Si	Incluido panel.																			
Largo (L) = 0.60 m	Si																				
Ancho (A) = 0.60 m	Si																				
Platinas de acero 1" x 1/8" (+)	Si	No se evidencian dimensiones.																			
IV. OTROS ASPECTOS

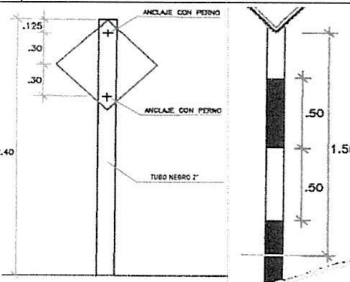
3.1. Soporte de señal preventiva

DESCRIPCIÓN	SÍ/NO	OBSERVACIÓN
Material de hierro galvanizado ϕ 2"	No	Tiene 2 1/2"	
Altura del soporte (h) = 1.675 m	No	1.60m	
Pintura con esmalte	Si		
Fajas de color blanco y negro	Si

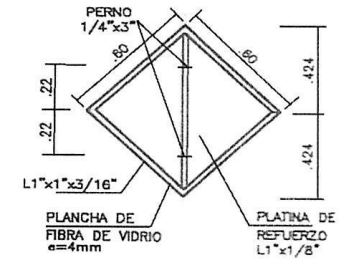
3.2. Placa de fibra

DESCRIPCIÓN	SÍ/NO	OBSERVACIÓN
Material fibra de vidrio	No	Material adhesivo No reflectivo	
Espesor (e) = 4 mm	Si		
Largo (L) = 0.60 m	Si		
Ancho (A) = 0.60 m	Si		
Platinas de acero 1" x 1/8" (+)	Si	No se evidencia a dimensiones	
IV. OTROS ASPECTOS

4.1. Observaciones finales			
Describir: Dado de anclaje. Panel de fibra			
Criterio: Para los ítems II y III se consideró lo señalado en el "Plano Detalle de Señalización Vertical", Lámina DS-01 del Plan de Trabajo aprobado. Nota: El formato debe ser visado en todas sus páginas por los representantes de la Entidad y de la Contraloría General de la República.

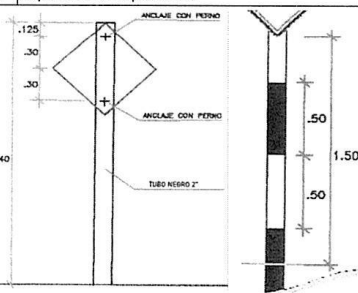
3.1. Soporte de señal preventiva

DESCRIPCIÓN	SÍ/NO	OBSERVACIÓN
		Material de hierro galvanizado ϕ 2"	No	Tiene 2 1/2 ϕ "
		Altura del soporte (h) = 1.675 m	No	1.60 m
		Pintura con esmalte	Si	
		Fajas de color blanco y negro	Si

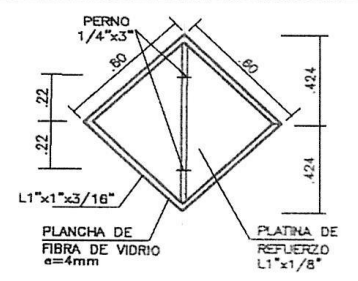
3.2. Placa de fibra

DESCRIPCIÓN	SÍ/NO	OBSERVACIÓN
		Material fibra de vidrio	No	Material adhesivo NO reflectivo
		Espesor (e) = 4 mm	Si	
		Largo (L) = 0.60 m	Si	
		Ancho (A) = 0.60 m	Si	
		Platinas de acero 1" x 1/8" (+)	Si	No se evidencian dimensiones
IV. OTROS ASPECTOS

4.1. Observaciones finales				
Describir: <i>Dado de anclaje, Panel de fibra</i>

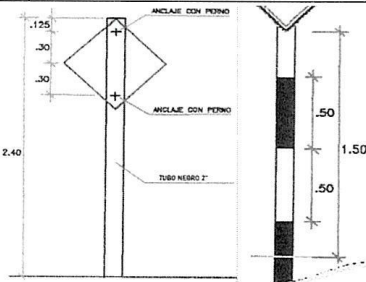
3.1. Soporte de señal preventiva

DESCRIPCIÓN	SÍ/NO	OBSERVACIÓN
Material de hierro galvanizado ϕ 2"	No	Tiene 2 1/2 ϕ "	
Altura del soporte (h) = 1.675 m	No	1.66m	
Pintura con esmalte	Si		
Fajas de color blanco y negro	Si

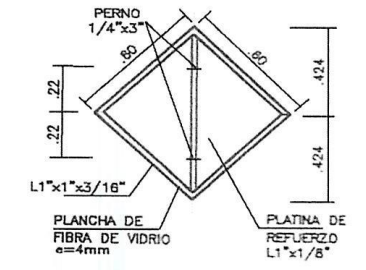
3.2. Placa de fibra

DESCRIPCIÓN	SÍ/NO	OBSERVACIÓN
Material fibra de vidrio	No	Material adhesivo reflectivo	
Espesor (e) = 4 mm	Si		
Largo (L) = 0.60 m	Si		
Ancho (A) = 0.60 m	Si		
Platinas de acero 1" x 1/8" (+)	Si	No se evidencian dimensiones	
IV. OTROS ASPECTOS

4.1. Observaciones finales			
Describir: <u>Dado de anclaje, panel de fibra.</u>

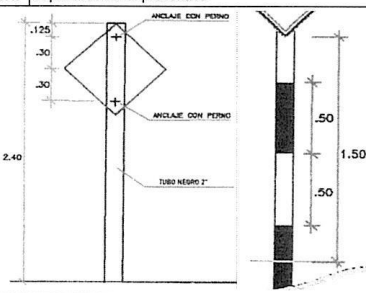
3.1. Soporte de señal preventiva

DESCRIPCIÓN	SÍ / NO	OBSERVACIÓN
	Material de hierro galvanizado ϕ 2"	No	Tiene 2 1/2 ϕ "
	Altura del soporte (h) = 1.675 m	No	1.65 m
	Pintura con esmalte	Si	
	Fajas de color blanco y negro	Si

4.1. Observaciones finales			
Describir: <i>Deterioro en la fibra de panel, dado de anclaje no cumple con las dimensiones establecidas</i>

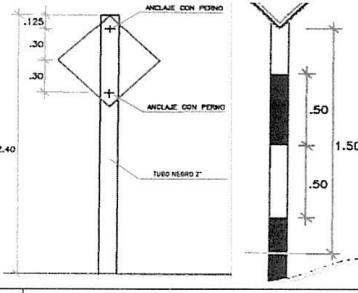
3.1. Soporte de señal preventiva

DESCRIPCIÓN	SÍ/NO	OBSERVACIÓN
		Material de hierro galvanizado φ 2"	No	Tiene 2 1/2 φ"
		Altura del soporte (h) = 1.675 m	No	1.62m
		Pintura con esmalte	Si	
		Fajas de color blanco y negro	Si

4.1. Observaciones finales				
Describir: Deterioro de la fibra del Panel, dado de anclaje no cumple con las dimensiones establecidas.

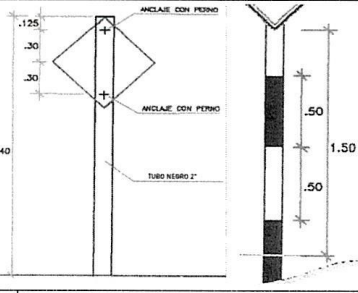
3.1. Soporte de señal preventiva

DESCRIPCIÓN	SÍ/NO	OBSERVACIÓN
		Material de hierro galvanizado φ 2"	No	Tiene 2 1/2 φ"
		Altura del soporte (h) = 1.675 m	No	1.65m
		Pintura con esmalte	Si	
		Fajas de color blanco y negro	Si

4.1. Observaciones finales				
Describir: <i>Deterioro de fibra de Panel, dado de anclaje no cumple con las dimensiones establecidas</i>				
<p><i>Criteria:</i> Para los ítems II y III se consideró lo señalado en el "Plano Detalle de Señalización Vertical", Lámina DS-01 del Plan de Trabajo aprobado.</p> <p><i>Nota:</i> El formato debe ser visado en todas sus páginas por los representantes de la Entidad y de la Contraloría General de la República.</p>

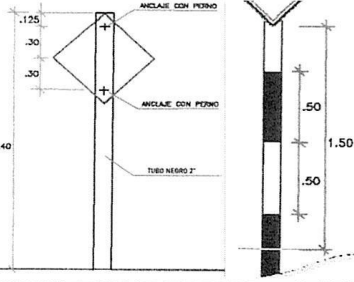
3.1. Soporte de señal preventiva

DESCRIPCIÓN	SÍ / NO	OBSERVACIÓN
	Material de hierro galvanizado ϕ 2"	No	Tiene 2 1/2 ϕ "
	Altura del soporte (h) = 1.675 m	No	1.63m
	Pintura con esmalte	Si	
	Fajas de color blanco y negro	Si

4.1. Observaciones finales			
Describir: <i>Deterioro de fibra de Panel, dado de anclaje no cumple con dimensiones establecidas.</i>			
Criterio: Para los ítems II y III se consideró lo señalado en el "Plano Detalle de Señalización Vertical", Lámina DS-01 del Plan de Trabajo aprobado. Nota: El formato debe ser visado en todas sus páginas por los representantes de la Entidad y de la Contraloría General de la República.

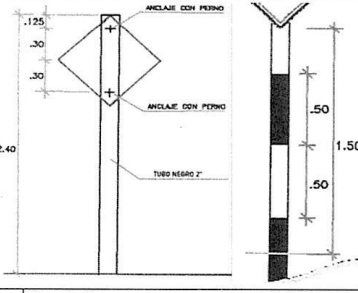
3.1. Soporte de señal preventiva

DESCRIPCIÓN	SÍ/NO	OBSERVACIÓN
	Material de hierro galvanizado φ 2"	No	Tiene 2 1/2 φ"
	Altura del soporte (h) = 1.675 m	No	1.68m
	Pintura con esmalte	Si	
	Fajas de color blanco y negro	Si

4.1. Observaciones finales			
Describir:			
<u>Deterioro de fibra de panel, dado de concreto no cumple con las dimensiones establecidos y se encuentra revestido piedras, y material orgánico.</u>			
Criterio: Para los ítems II y III se consideró lo señalado en el "Plano Detalle de Señalización Vertical", Lámina DS-01 del Plan de Trabajo aprobado. Nota: El formato debe ser visado en todas sus páginas por los representantes de la Entidad y de la Contraloría General de la República.

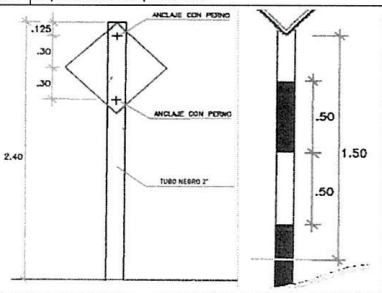
3.1. Soporte de señal preventiva

DESCRIPCIÓN	SI / NO	OBSERVACIÓN
Material de hierro galvanizado ϕ 2"	No	No	Tiene 2 1/2 ϕ "
Altura del soporte (h) = 1.675 m	No	No	1.68m
Pintura con esmalte	Si	Si	
Fajas de color blanco y negro	Si	Si

4.1. Observaciones finales			
Describir: Deterioro de fibra de panel, el panel se encuentra roto en un borde, el dado de concreto no cumple con las dimensiones establecidas y se encuentra revestido con piedras y material orgánico			
Criterio: Para los ítems II y III se consideró lo señalado en el "Plano Detalle de Señalización Vertical", Lámina DS-01 del Plan de Trabajo aprobado.			
Nota: El formato debe ser visado en todas sus páginas por los representantes de la Entidad y de la Contraloría General de la República.

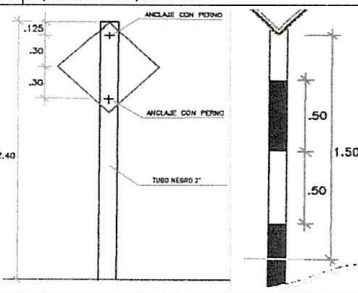
3.1. Soporte de señal preventiva

DESCRIPCIÓN	SÍ/NO	OBSERVACIÓN
	Material de hierro galvanizado φ 2"	No	<u>Tiene 2 1/2 φ"</u>
	Altura del soporte (h) = 1.675 m	No	<u>1.68m</u>
	Pintura con esmalte	Si	
Fajas de color blanco y negro	Si

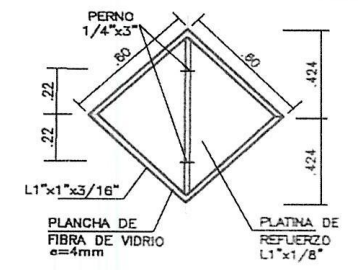
3.2. Placa de fibra

DESCRIPCIÓN	SÍ/NO	OBSERVACIÓN
	Material fibra de vidrio	No	<u>Material Adhesivo no reflectivo</u>
	Espesor (e) = 4 mm	Si	
	Largo (L) = 0.60 m	Si	
	Ancho (A) = 0.60 m	Si	
Platinas de acero 1" x 1/8" (+)	Si	<u>No se evidencia dimensiones</u>	
IV. OTROS ASPECTOS

4.1. Observaciones finales			
Describir:			
<u>El dado de concreto no cumple las dimensiones establecidas, material de fibra de vidrio del panel</u>

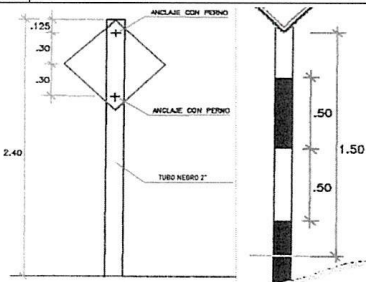
3.1. Soporte de señal preventiva

DESCRIPCIÓN	SÍ / NO	OBSERVACIÓN
	Material de hierro galvanizado ϕ 2"	No	Tiene 2 1/2 ϕ "
	Altura del soporte (h) = 1.675 m	No	1.69m
	Pintura con esmalte	Si	
	Fajas de color blanco y negro	Si

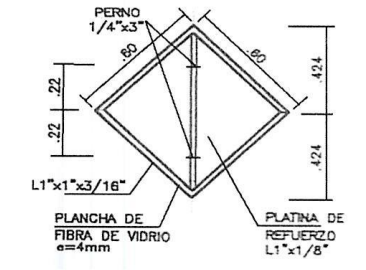
3.2. Placa de fibra

DESCRIPCIÓN	SÍ / NO	OBSERVACIÓN
	Material fibra de vidrio	No	Material Adhensivo no reflectivo
	Espesor (e) = 4 mm	Si	
	Largo (L) = 0.60 m	Si	
	Ancho (A) = 0.60 m	Si	
	Platinas de acero 1" x 1/8" (+)	Si	No se evidencia dimensiones
IV. OTROS ASPECTOS

4.1. Observaciones finales			
Describir:			
<i>El dado de concreto no cumple con las dimensiones establecidas, el concreto se encuentra revestido de piedras, material de la fibra de vidrio del panel.</i>			
Criterio: Para los ítems II y III se consideró lo señalado en el "Plano Detalle de Señalización Vertical", Lámina DS-01 del Plan de Trabajo aprobado.			
Nota: El formato debe ser visado en todas sus páginas por los representantes de la Entidad y de la Contraloría General de la República.

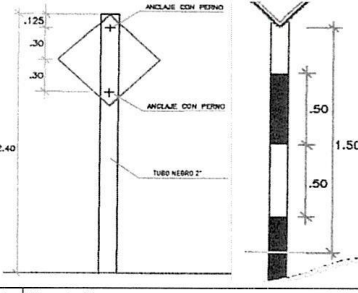
3.1. Soporte de señal preventiva

<table border="1"> <thead> <tr> <th>DESCRIPCIÓN</th> <th>SÍ/NO</th> <th>OBSERVACIÓN</th> </tr> </thead> <tbody> <tr> <td>Material de fierro galvanizado ϕ 2"</td> <td>No</td> <td>Tiene 2 1/2 ϕ"</td> </tr> <tr> <td>Altura del soporte (h) = 1.675 m</td> <td>No</td> <td></td> </tr> <tr> <td>Pintura con esmalte</td> <td>Si</td> <td></td> </tr> <tr> <td>Fajas de color blanco y negro</td> <td>Si</td> <td></td> </tr> </tbody> </table>	DESCRIPCIÓN	SÍ/NO	OBSERVACIÓN	Material de fierro galvanizado ϕ 2"	No	Tiene 2 1/2 ϕ "	Altura del soporte (h) = 1.675 m	No		Pintura con esmalte	Si		Fajas de color blanco y negro	Si					
DESCRIPCIÓN	SÍ/NO	OBSERVACIÓN																		
Material de fierro galvanizado ϕ 2"	No	Tiene 2 1/2 ϕ "																		
Altura del soporte (h) = 1.675 m	No																			
Pintura con esmalte	Si																			
Fajas de color blanco y negro	Si

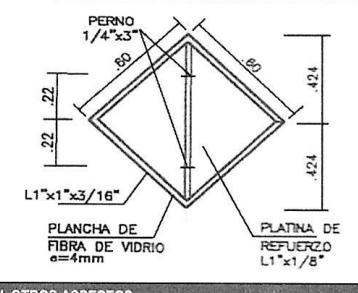
3.2. Placa de fibra

<table border="1"> <thead> <tr> <th>DESCRIPCIÓN</th> <th>SÍ/NO</th> <th>OBSERVACIÓN</th> </tr> </thead> <tbody> <tr> <td>Material fibra de vidrio</td> <td>No</td> <td>Material adhesivo no reflectivo</td> </tr> <tr> <td>Espesor (e) = 4 mm</td> <td>Si</td> <td></td> </tr> <tr> <td>Largo (L) = 0.60 m</td> <td>Si</td> <td></td> </tr> <tr> <td>Ancho (A) = 0.60 m</td> <td>Si</td> <td></td> </tr> <tr> <td>Platinas de acero 1" x 1/8" (+)</td> <td>Si</td> <td>No se evidencia dimensiones</td> </tr> </tbody> </table>	DESCRIPCIÓN	SÍ/NO	OBSERVACIÓN	Material fibra de vidrio	No	Material adhesivo no reflectivo	Espesor (e) = 4 mm	Si		Largo (L) = 0.60 m	Si		Ancho (A) = 0.60 m	Si		Platinas de acero 1" x 1/8" (+)	Si	No se evidencia dimensiones	
DESCRIPCIÓN	SÍ/NO	OBSERVACIÓN																		
Material fibra de vidrio	No	Material adhesivo no reflectivo

Espesor (e) = 4 mm	Si																			
Largo (L) = 0.60 m	Si																			
Ancho (A) = 0.60 m	Si																			
Platinas de acero 1" x 1/8" (+)	Si	No se evidencia dimensiones																		
IV. OTROS ASPECTOS

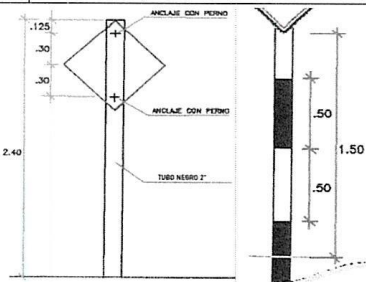
3.1. Soporte de señal preventiva

DESCRIPCIÓN	SÍ / NO	OBSERVACIÓN
	Material de hierro galvanizado ϕ 2"	No	Tiene 2 1/2 ϕ "
	Altura del soporte (h) = 1.675 m	No	
	Pintura con esmalte	Si	
	Fajas de color blanco y negro	Si

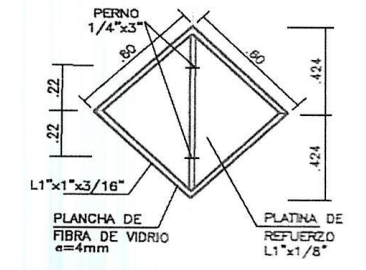
3.2. Placa de fibra

DESCRIPCIÓN	SÍ / NO	OBSERVACIÓN
	Material fibra de vidrio	No	Material adhesivo no reflectivo
	Espesor (e) = 4 mm	Si	
	Largo (L) = 0.60 m	Si	
	Ancho (A) = 0.60 m	Si	
	Platinas de acero 1" x 1/8" (+)	Si	No se evidencia dimensiones
IV. OTROS ASPECTOS

4.1. Observaciones finales			
Describir: <i>El dado de concreto no cumple dimensiones establecidas, el panel no tiene fibra de vidrio, el material adhesivo del panel no es reflectivo.</i>			
Criterio: Para los ítems II y III se consideró lo señalado en el "Plano Detalle de Señalización Vertical", Lámina DS-01 del Plan de Trabajo aprobado.			
Nota: El formato debe ser visado en todas sus páginas por los representantes de la Entidad y de la Contraloría General de la República.

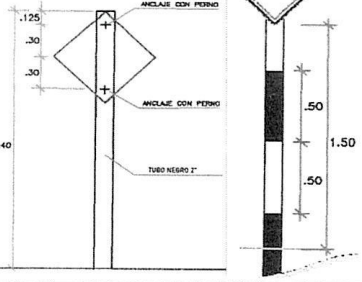
3.1. Soporte de señal preventiva

DESCRIPCIÓN	SÍ/NO	OBSERVACIÓN
	Material de hierro galvanizado ϕ 2"	No	Tiene 2 1/2 ϕ "
	Altura del soporte (h) = 1.675 m	No	
	Pintura con esmalte	Si	
	Fajas de color blanco y negro	Si

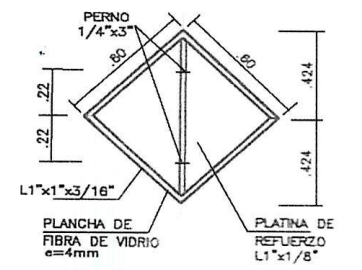
3.2. Placa de fibra

DESCRIPCIÓN	SÍ/NO	OBSERVACIÓN
	Material fibra de vidrio	No	Material Adhesivo no reflectivo
	Espesor (e) = 4 mm	Si	
	Largo (L) = 0.60 m	Si	
	Ancho (A) = 0.60 m	Si	
	Platinas de acero 1" x 1/8" (+)	Si	No se evidencian dimensiones
IV. OTROS ASPECTOS

4.1. Observaciones finales			
Describir: <i>El dado de concreto no cumple dimensiones establecidas, el panel no tiene fibra de vidrio, el material adhesivo del panel no es reflectivo</i>			
Criterio: Para los ítems II y III se consideró lo señalado en el "Plano Detalle de Señalización Vertical", Lámina DS-01 del Plan de Trabajo aprobado.			
Nota: El formato debe ser visado en todas sus páginas por los representantes de la Entidad y de la Contraloría General de la República.

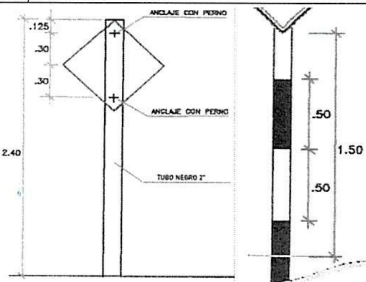
3.1. Soporte de señal preventiva

<table border="1"> <thead> <tr> <th>DESCRIPCIÓN</th> <th>SÍ / NO</th> <th>OBSERVACIÓN</th> </tr> </thead> <tbody> <tr> <td>Material de hierro galvanizado ϕ 2"</td> <td>No</td> <td>Tiene 2 1/2 ϕ"</td> </tr> <tr> <td>Altura del soporte (h) = 1.675 m</td> <td>No</td> <td></td> </tr> <tr> <td>Pintura con esmalte</td> <td>Si</td> <td></td> </tr> <tr> <td>Fajas de color blanco y negro</td> <td>Si</td> <td></td> </tr> </tbody> </table>	DESCRIPCIÓN	SÍ / NO	OBSERVACIÓN	Material de hierro galvanizado ϕ 2"	No	Tiene 2 1/2 ϕ "	Altura del soporte (h) = 1.675 m	No		Pintura con esmalte	Si		Fajas de color blanco y negro	Si				
DESCRIPCIÓN	SÍ / NO	OBSERVACIÓN																	
Material de hierro galvanizado ϕ 2"	No	Tiene 2 1/2 ϕ "																	
Altura del soporte (h) = 1.675 m	No																		
Pintura con esmalte	Si																		
Fajas de color blanco y negro	Si

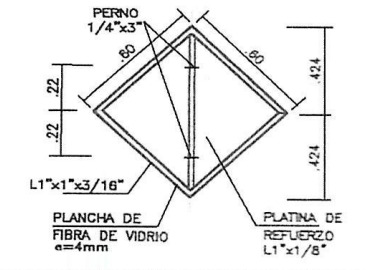
3.2. Placa de fibra

<table border="1"> <thead> <tr> <th>DESCRIPCIÓN</th> <th>SÍ / NO</th> <th>OBSERVACIÓN</th> </tr> </thead> <tbody> <tr> <td>Material fibra de vidrio</td> <td>No</td> <td>Material adhesivo no reflectivo</td> </tr> <tr> <td>Espesor (e) = 4 mm</td> <td>Si</td> <td></td> </tr> <tr> <td>Largo (L) = 0.60 m</td> <td>Si</td> <td></td> </tr> <tr> <td>Ancho (A) = 0.60 m</td> <td>Si</td> <td></td> </tr> <tr> <td>Platinas de acero 1" x 1/8" (+)</td> <td>Si</td> <td>No se evidencia dimensiones</td> </tr> </tbody> </table>	DESCRIPCIÓN	SÍ / NO	OBSERVACIÓN	Material fibra de vidrio	No	Material adhesivo no reflectivo	Espesor (e) = 4 mm	Si		Largo (L) = 0.60 m	Si		Ancho (A) = 0.60 m	Si		Platinas de acero 1" x 1/8" (+)	Si	No se evidencia dimensiones
DESCRIPCIÓN	SÍ / NO	OBSERVACIÓN																	
Material fibra de vidrio	No	Material adhesivo no reflectivo

Espesor (e) = 4 mm	Si																		
Largo (L) = 0.60 m	Si																		
Ancho (A) = 0.60 m	Si																		
Platinas de acero 1" x 1/8" (+)	Si	No se evidencia dimensiones																	
IV. OTROS ASPECTOS

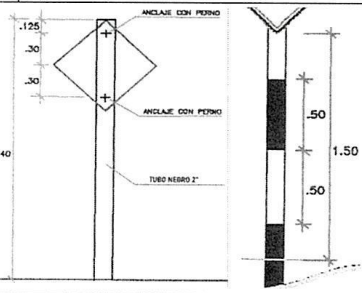
3.1. Soporte de señal preventiva

DESCRIPCIÓN	SÍ/NO
		Material de hierro galvanizado φ 2"	No Tiene 2 1/2 φ"
		Altura del soporte (h) = 1.675 m	No
		Pintura con esmalte	Si
		Fajas de color blanco y negro	Si

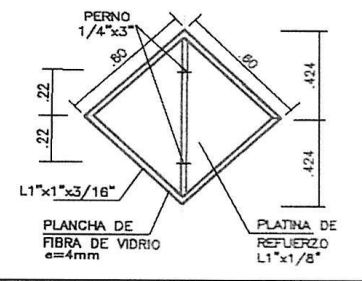
3.2. Placa de fibra

DESCRIPCIÓN	SÍ/NO
		Material fibra de vidrio	No Material adhesivo no reflectivo
		Espesor (e) = 4 mm	Si
		Largo (L) = 0.60 m	Si
		Ancho (A) = 0.60 m	Si
		Platinas de acero 1" x 1/8" (+)	Si No se evidencian dimensiones
IV. OTROS ASPECTOS

4.1. Observaciones finales			
Describir:			
El dado de concreto no cumple las dimensiones establecidas, el panel se encuentra roto en un borde, no tiene fibra de vidrio el material adhesivo del panel no es reflectivo.			
Criterio: Para los ítems II y III se consideró lo señalado en el "Plano Detalle de Señalización Vertical", Lámina DS-01 del Plan de Trabajo aprobado.			
Nota: El formato debe ser visado en todas sus páginas por los representantes de la Entidad y de la Contraloría General de la República.

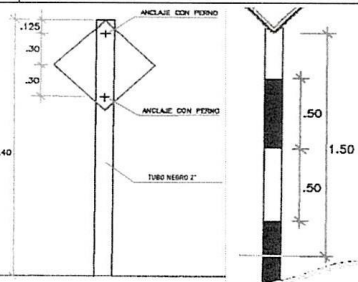
3.1. Soporte de señal preventiva

DESCRIPCIÓN	SÍ/NO	OBSERVACIÓN
Material de hierro galvanizado ϕ 2"	No	No	Tiene 2 1/2 ϕ "
Altura del soporte (h) = 1.675 m	No	No	
Pintura con esmalte	Si	Si	
Fajas de color blanco y negro	Si	Si

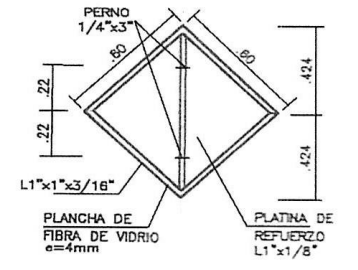
3.2. Placa de fibra

DESCRIPCIÓN	SÍ/NO	OBSERVACIÓN
Material fibra de vidrio	No	No	Material adhesivo no reflectivo
Espesor (e) = 4 mm	Si	Si	
Largo (L) = 0.60 m	Si	Si	
Ancho (A) = 0.60 m	Si	Si	
Platinas de acero 1" x 1/8" (+)	Si	Si	No se evidencian dimensiones
IV. OTROS ASPECTOS

4.1. Observaciones finales			
Describir:			
El dado de concreto no cumple las dimensiones establecidas, el panel no tiene fibra de vidrio, el material adhesivo del panel no es reflectivo. Además, el dado de concreto se encuentra revestido con piedras.			
Criterio: Para los ítems II y III se consideró lo señalado en el "Plano Detalle de Señalización Vertical", Lámina DS-01 del Plan de Trabajo aprobado.			
Nota: El formato debe ser visado en todas sus páginas por los representantes de la Entidad y de la Contraloría General de la República.
