INFORME DE VISITA DE CONTROL
Nº 13784-2021-CG/SADEN-SVC

**“SERVICIO DE MANTENIMIENTO PERIÓDICO Y RUTINARIO
DEL CAMINO VECINAL TRAMO IV: EMP. HV.131 (DIV.
LARCAY) – PUCUTO – ANTA - SAN JOSE DE CCHACCYA –
ATACCOCHA – CONDORSECCA - EMP. PE 3SD L=24.00,
PROVINCIA DE CHURCAMP - DEPARTAMENTO DE
HUANCVELICA”**

PERÍODO DE EVALUACIÓN:

DEL 30 DE JUNIO AL 6 DE JULIO DE 2021

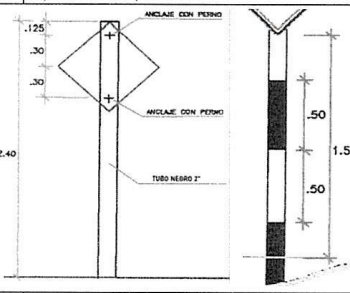
3.1. Soporte de señal preventiva

DESCRIPCIÓN	SÍ/NO	OBSERVACIÓN
	Material de hierro galvanizado ϕ 2"	No	Tiene 2 1/2"
	Altura del soporte (h) = 1.675 m	No	
	Pintura con esmalte	Si	
	Fajas de color blanco y negro	Si

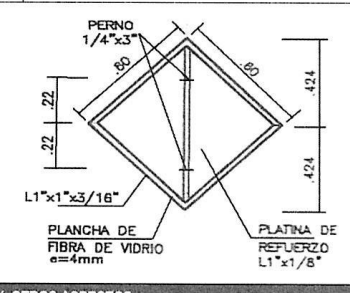
3.2. Placa de fibra

DESCRIPCIÓN	SÍ/NO	OBSERVACIÓN
	Material fibra de vidrio	No	Material Adhensivo reflectivo
	Espesor (e) = 4 mm	Si	
	Largo (L) = 0.60 m	Si	
	Ancho (A) = 0.60 m	Si	
	Platinas de acero 1" x 1/8" (+)	Si	No se evidencia dimensiones.
IV. OTROS ASPECTOS

4.1. Observaciones finales			
Describir: <i>El dado de concreto no cumple las dimensiones establecidas, se encuentra revestido con piedras, el panel no tiene fibra de vidrio, el material adhesivo del panel es reflectivo.</i>			
Criterio: Para los ítems II y III se consideró lo señalado en el "Plano Detalle de Señalización Vertical", Lámina DS-01 del Plan de Trabajo aprobado.			
Nota: El formato debe ser visado en todas sus páginas por los representantes de la Entidad y de la Contraloría General de la República.

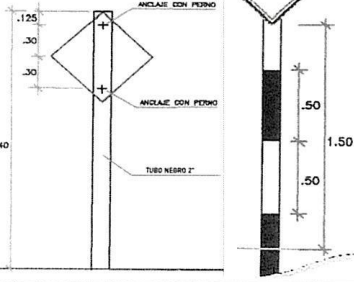
3.1. Soporte de señal preventiva

DESCRIPCIÓN	SÍ/NO	OBSERVACIÓN	
		Material de hierro galvanizado φ 2"	No	Tiene 2 1/2 φ"	
		Altura del soporte (h) = 1.675 m	No		
		Pintura con esmalte	Si		
		Fajas de color blanco y negro	Si

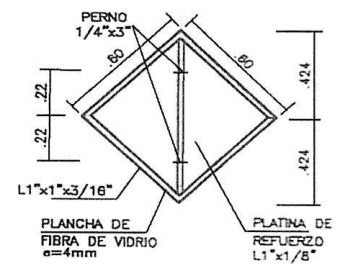
3.2. Placa de fibra

DESCRIPCIÓN	SÍ/NO	OBSERVACIÓN	
		Material fibra de vidrio	No	Material Adhesivo no reflectivo	
		Espesor (e) = 4 mm	Si		
		Largo (L) = 0.60 m	Si		
		Ancho (A) = 0.60 m	Si		
		Platinas de acero 1" x 1/8" (+)	Si	No se evidencia dimensiones	
IV. OTROS ASPECTOS

4.1. Observaciones finales					
Describir:					
El Panel se encuentra roto en un borde, no tiene fibra de vidrio, el material adhesivo del panel es reflectivo.					
Criterio: Para los ítems II y III se consideró lo señalado en el "Plano Detalle de Señalización Vertical", Lámina DS-01 del Plan de Trabajo aprobado.					
Nota: El formato debe ser visado en todas sus páginas por los representantes de la Entidad y de la Contraloría General de la República.

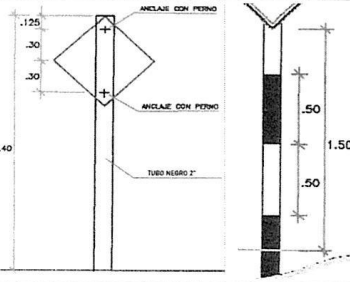
3.1. Soporte de señal preventiva

DESCRIPCIÓN	SÍ/NO	OBSERVACIÓN
	Material de hierro galvanizado ϕ 2"	No	Tiene 2 1/2 ϕ "
	Altura del soporte (h) = 1.675 m	No	
	Pintura con esmalte	Si	
	Fajas de color blanco y negro	Si

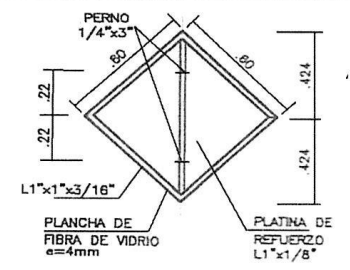
3.2. Placa de fibra

DESCRIPCIÓN	SÍ/NO	OBSERVACIÓN
	Material fibra de vidrio	No	Material Adhensivo no reflectivo
	Espesor (e) = 4 mm	Si	
	Largo (L) = 0.60 m	Si	
	Ancho (A) = 0.60 m	Si	
	Platinas de acero 1" x 1/8" (+)	Si	No se evidencia dimensiones.
IV. OTROS ASPECTOS

4.1. Observaciones finales			
Describir: <i>El dado de concreto no cumple las dimensiones establecidas, se advierte material orgánico dentro del perímetro del dado, revestido con piedras y material granular, el panel no tiene fibra de vidrio, el material adhesivo del panel no es reflectivo.</i>			
Criterio: Para los ítems II y III se consideró lo señalado en el "Plano Detalle de Señalización Vertical", Lámina DS-01 del Plan de Trabajo aprobado.			
Nota: El formato debe ser visado en todas sus páginas por los representantes de la Entidad y de la Contraloría General de la República.

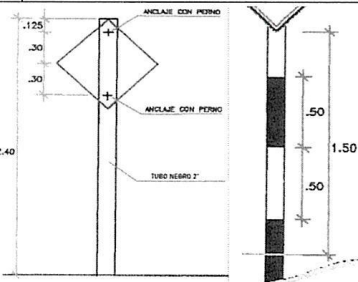
3.1. Soporte de señal preventiva

DESCRIPCIÓN	SÍ / NO	OBSERVACIÓN
	Material de hierro galvanizado ϕ 2"	No	Tiene 2 1/2 ϕ "
	Altura del soporte (h) = 1.675 m	No	
	Pintura con esmalte	Si	
	Fajas de color blanco y negro	Si

4.1. Observaciones finales			
Describir: <i>El dado de concreto no cumple las dimensiones establecidas, el panel no tiene fibra de vidrio, el material adhesivo no es reflectivo, el panel se encuentra con deterioro</i>			
Criterio: Para los ítems II y III se consideró lo señalado en el "Plano Detalle de Señalización Vertical", Lámina DS-01 del Plan de Trabajo aprobado. Nota: El formato debe ser visado en todas sus páginas por los representantes de la Entidad y de la Contraloría General de la República.

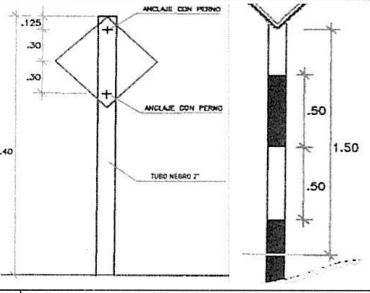
3.1. Soporte de señal preventiva

DESCRIPCIÓN	SÍ/NO
		Material de hierro galvanizado φ 2"	No
		Altura del soporte (h) = 1.675 m	No
		Pintura con esmalte	Si
		Fajas de color blanco y negro	Si
			OBSERVACIÓN
			<i>Tiene 2 1/2 φ"</i>

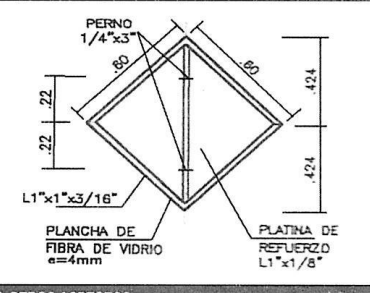
3.2. Placa de fibra

DESCRIPCIÓN	SÍ/NO
		Material fibra de vidrio	No
		Espesor (e) = 4 mm	Si
		Largo (L) = 0.60 m	Si
		Ancho (A) = 0.60 m	Si
		Platinas de acero 1" x 1/8" (+)	No
			OBSERVACIÓN
			<i>Material Adhesivo no reflectivo</i>
IV. OTROS ASPECTOS

4.1. Observaciones finales			
Describir:			
<i>El dado de concreto no cumple las dimensiones establecidas, se advierte material granular dentro del perímetro del dado, el panel no tiene fibra de vidrio, el material adhesivo del panel no es reflectivo</i>			
Criterio: Para los ítems II y III se consideró lo señalado en el "Plano Detalle de Señalización Vertical", Lámina DS-01 del Plan de Trabajo aprobado.			
Nota: El formato debe ser visado en todas sus páginas por los representantes de la Entidad y de la Contraloría General de la República.

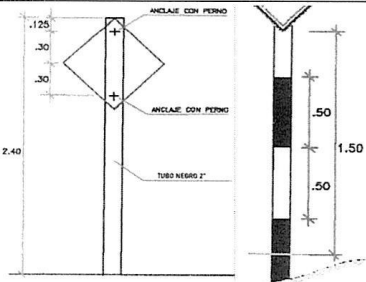
3.1. Soporte de señal preventiva

<table border="1"> <thead> <tr> <th>DESCRIPCIÓN</th> <th>SÍ / NO</th> <th>OBSERVACIÓN</th> </tr> </thead> <tbody> <tr> <td>Material de hierro galvanizado ϕ 2"</td> <td>No</td> <td>Tiene 2 1/2 ϕ"</td> </tr> <tr> <td>Altura del soporte (h) = 1.675 m</td> <td>No</td> <td></td> </tr> <tr> <td>Pintura con esmalte</td> <td>Si</td> <td></td> </tr> <tr> <td>Fajas de color blanco y negro</td> <td>Si</td> <td></td> </tr> </tbody> </table>	DESCRIPCIÓN	SÍ / NO	OBSERVACIÓN	Material de hierro galvanizado ϕ 2"	No	Tiene 2 1/2 ϕ "	Altura del soporte (h) = 1.675 m	No		Pintura con esmalte	Si		Fajas de color blanco y negro	Si					
DESCRIPCIÓN	SÍ / NO	OBSERVACIÓN																		
Material de hierro galvanizado ϕ 2"	No	Tiene 2 1/2 ϕ "																		
Altura del soporte (h) = 1.675 m	No																			
Pintura con esmalte	Si																			
Fajas de color blanco y negro	Si

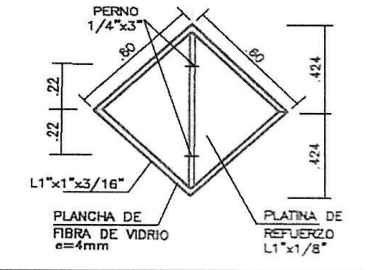
3.2. Placa de fibra

<table border="1"> <thead> <tr> <th>DESCRIPCIÓN</th> <th>SÍ / NO</th> <th>OBSERVACIÓN</th> </tr> </thead> <tbody> <tr> <td>Material fibra de vidrio</td> <td>No</td> <td>Material Adhesivo no reflectivo</td> </tr> <tr> <td>Espesor (e) = 4 mm</td> <td>Si</td> <td></td> </tr> <tr> <td>Largo (L) = 0.60 m</td> <td>Si</td> <td></td> </tr> <tr> <td>Ancho (A) = 0.60 m</td> <td>Si</td> <td></td> </tr> <tr> <td>Platinas de acero 1" x 1/8" (+)</td> <td></td> <td>No se evidencia dimensiones</td> </tr> </tbody> </table>	DESCRIPCIÓN	SÍ / NO	OBSERVACIÓN	Material fibra de vidrio	No	Material Adhesivo no reflectivo	Espesor (e) = 4 mm	Si		Largo (L) = 0.60 m	Si		Ancho (A) = 0.60 m	Si		Platinas de acero 1" x 1/8" (+)		No se evidencia dimensiones	
DESCRIPCIÓN	SÍ / NO	OBSERVACIÓN																		
Material fibra de vidrio	No	Material Adhesivo no reflectivo

Espesor (e) = 4 mm	Si																			
Largo (L) = 0.60 m	Si																			
Ancho (A) = 0.60 m	Si																			
Platinas de acero 1" x 1/8" (+)		No se evidencia dimensiones																		
IV. OTROS ASPECTOS

4.1. Observaciones finales																				
Describir:																				
<i>El dado de concreto no cumple los dimensiones no establecidas, se advierte material granular y organico dentro del perimetro del dado, el panel no tiene fibra de vidrio, el material adhesivo no es reflectivo, panel deteriorado.</i>																				
Criterio: Para los ítems II y III se consideró lo señalado en el "Plano Detalle de Señalización Vertical", Lámina DS-01 del Plan de Trabajo aprobado.																				
Nota: El formato debe ser visado en todas sus páginas por los representantes de la Entidad y de la Contraloría General de la República.

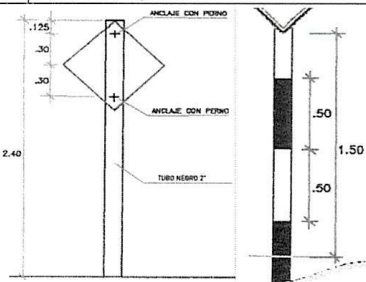
3.1. Soporte de señal preventiva

DESCRIPCIÓN	SÍ / NO
		Material de hierro galvanizado φ 2"	No
		Altura del soporte (h) = 1.675 m	No
		Pintura con esmalte	Si
		Fajas de color blanco y negro	Si
		OBSERVACIÓN	<i>Tiene 2 1/2 φ"</i>

4.1. Observaciones finales			
Describir:			
<i>Panel no tiene fibra de vidrio, material adhesivo no es reflectivo, se encuentra con deterioro.</i>			
Criterio: Para los ítems II y III se consideró lo señalado en el "Plano Detalle de Señalización Vertical", Lámina DS-01 del Plan de Trabajo aprobado.			
Nota: El formato debe ser visado en todas sus páginas por los representantes de la Entidad y de la Contraloría General de la República.

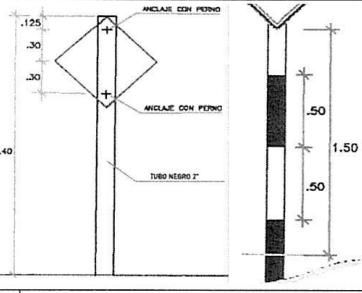
3.1. Soporte de señal preventiva

DESCRIPCIÓN	SÍ/NO	OBSERVACIÓN
	Material de hierro galvanizado φ 2"	<u>NO</u>	<u>Tiene 2 1/2"</u>
	Altura del soporte (h) = 1.675 m	<u>NO</u>	
	Pintura con esmalte	<u>SI</u>	
Fajas de color blanco y negro	<u>SI</u>

4.1. Observaciones finales			
Describir:			
<u>El dado de concreto no tiene las dimensiones establecidas, el panel no tiene fibra de vidrio, se encuentra con deterioro, el material adhesivo no es reflectivo</u>			
Criterio: Para los ítems II y III se consideró lo señalado en el "Plano Detalle de Señalización Vertical", Lámina DS-01 del Plan de Trabajo aprobado.			
Nota: El formato debe ser visado en todas sus páginas por los representantes de la Entidad y de la Contraloría General de la República.

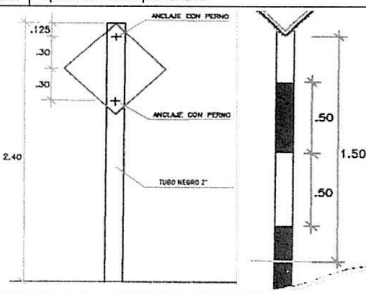
3.1. Soporte de señal preventiva

<table border="1"> <thead> <tr> <th>DESCRIPCIÓN</th> <th>SÍ / NO</th> <th>OBSERVACIÓN</th> </tr> </thead> <tbody> <tr> <td>Material de hierro galvanizado ϕ 2"</td> <td>No</td> <td>Tiene 2 1/2 ϕ"</td> </tr> <tr> <td>Altura del soporte (h) = 1.675 m</td> <td>No</td> <td></td> </tr> <tr> <td>Pintura con esmalte</td> <td>Si</td> <td></td> </tr> <tr> <td>Fajas de color blanco y negro</td> <td>Si</td> <td></td> </tr> </tbody> </table>	DESCRIPCIÓN	SÍ / NO	OBSERVACIÓN	Material de hierro galvanizado ϕ 2"	No	Tiene 2 1/2 ϕ "	Altura del soporte (h) = 1.675 m	No		Pintura con esmalte	Si		Fajas de color blanco y negro	Si					
DESCRIPCIÓN	SÍ / NO	OBSERVACIÓN																		
Material de hierro galvanizado ϕ 2"	No	Tiene 2 1/2 ϕ "																		
Altura del soporte (h) = 1.675 m	No																			
Pintura con esmalte	Si																			
Fajas de color blanco y negro	Si

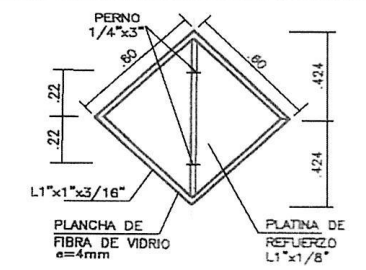
3.2. Placa de fibra

<table border="1"> <thead> <tr> <th>DESCRIPCIÓN</th> <th>SÍ / NO</th> <th>OBSERVACIÓN</th> </tr> </thead> <tbody> <tr> <td>Material fibra de vidrio</td> <td>No</td> <td>Material Adhesivo no reflectivo</td> </tr> <tr> <td>Espesor (e) = 4 mm</td> <td>Si</td> <td></td> </tr> <tr> <td>Largo (L) = 0.60 m</td> <td>Si</td> <td></td> </tr> <tr> <td>Ancho (A) = 0.60 m</td> <td>Si</td> <td></td> </tr> <tr> <td>Platinas de acero 1" x 1/8" (+)</td> <td></td> <td>No se evidencia dimensiones</td> </tr> </tbody> </table>	DESCRIPCIÓN	SÍ / NO	OBSERVACIÓN	Material fibra de vidrio	No	Material Adhesivo no reflectivo	Espesor (e) = 4 mm	Si		Largo (L) = 0.60 m	Si		Ancho (A) = 0.60 m	Si		Platinas de acero 1" x 1/8" (+)		No se evidencia dimensiones	
DESCRIPCIÓN	SÍ / NO	OBSERVACIÓN																		
Material fibra de vidrio	No	Material Adhesivo no reflectivo

Espesor (e) = 4 mm	Si																			
Largo (L) = 0.60 m	Si																			
Ancho (A) = 0.60 m	Si																			
Platinas de acero 1" x 1/8" (+)		No se evidencia dimensiones																		
IV. OTROS ASPECTOS

4.1. Observaciones finales																				
Describir: <i>El dado de concreto no tiene las dimensiones establecidas, el panel no tiene fibra de vidrio, se encuentra con deterioro, el material adhesivo no es reflectivo.</i>																				
Criterio: Para los ítems II y III se consideró lo señalado en el "Plano Detalle de Señalización Vertical", Lámina DS-01 del Plan de Trabajo aprobado.																				
Nota: El formato debe ser visado en todas sus páginas por los representantes de la Entidad y de la Contraloría General de la República.

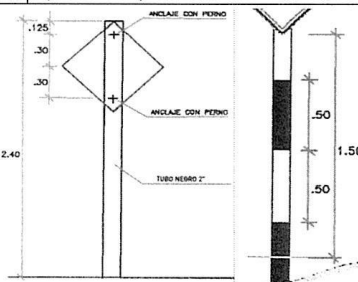
3.1. Soporte de señal preventiva

DESCRIPCIÓN	SÍ / NO
		Material de hierro galvanizado ϕ 2"	No Tiene 2 1/2 ϕ "
		Altura del soporte (h) = 1.675 m	No
		Pintura con esmalte	Si
		Fajas de color blanco y negro	Si

4.1. Observaciones finales			
Describir:			
El dado de concreto no tiene las dimensiones establecidas, el panel no tiene fibra de vidrio, se encuentra con deterioro en el borde, el material adhesivo no es reflectivo.			
Criterio: Para los ítems II y III se consideró lo señalado en el "Plano Detalle de Señalización Vertical", Lámina DS-01 del Plan de Trabajo aprobado.			
Nota: El formato debe ser visado en todas sus páginas por los representantes de la Entidad y de la Contraloría General de la República.

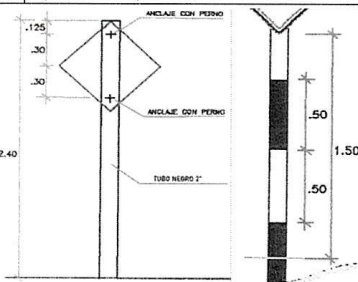
3.1. Soporte de señal preventiva

DESCRIPCIÓN	SÍ/NO	OBSERVACIÓN
	Material de hierro galvanizado ϕ 2"	NO	Tiene 2 1/2 ϕ "
	Altura del soporte (h) = 1.675 m	NO	
	Pintura con esmalte	SI	
	Fajas de color blanco y negro	SI

4.1. Observaciones finales			
Describir:			
El dado de concreto no tiene las dimensiones establecidas, presencia de material granular dentro del perímetro del dado; el panel no tiene fibra de vidrio, se encuentra roto, con deterioro en el borde, el material adhesivo no es reflectivo.			
Criterio: Para los ítems II y III se consideró lo señalado en el "Plano Detalle de Señalización Vertical", Lámina DS-01 del Plan de Trabajo aprobado.			
Nota: El formato debe ser visado en todas sus páginas por los representantes de la Entidad y de la Contraloría General de la República.

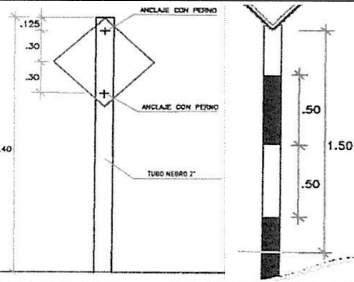
3.1. Soporte de señal preventiva

DESCRIPCIÓN	SÍ / NO	OBSERVACIÓN
	Material de hierro galvanizado φ 2"	NO	Tiene 2 1/2 φ"
	Altura del soporte (h) = 1.675 m	NO	
	Pintura con esmalte	SI	
	Fajas de color blanco y negro	SI

4.1. Observaciones finales			
Describir: <i>El dado de concreto no tiene las dimensiones establecidas, el panel se encuentra con deterioro, no tiene fibra de vidrio, el material adhesivo no es reflectivo</i>			
Criterio: Para los ítems II y III se consideró lo señalado en el "Plano Detalle de Señalización Vertical", Lámina DS-01 del Plan de Trabajo aprobado. Nota: El formato debe ser visado en todas sus páginas por los representantes de la Entidad y de la Contraloría General de la República.

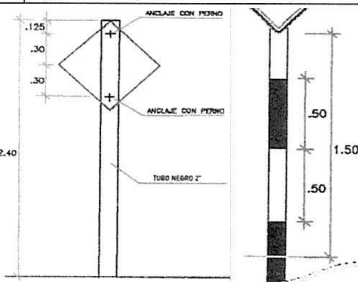
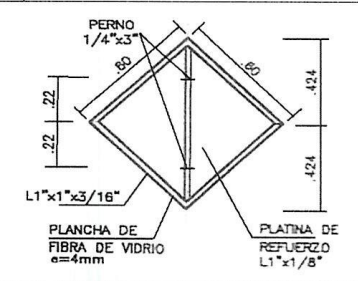
4.1. Observaciones finales			
Describir:			
No existe señalización, cual debería estar ubicada en la progresiva 07 + 025			
69902 710962			
Criterio: Para los ítems II y III se consideró lo señalado en el "Plano Detalle de Señalización Vertical", Lámina DS-01 del Plan de Trabajo aprobado.			
Nota: El formato debe ser visado en todas sus páginas por los representantes de la Entidad y de la Contraloría General de la República.

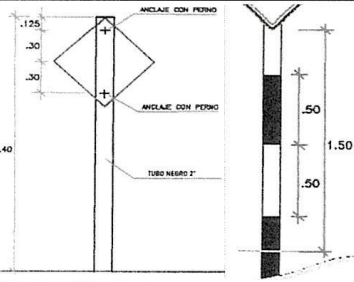
3.1. Soporte de señal preventiva

DESCRIPCIÓN	SÍ / NO	OBSERVACIÓN
	Material de hierro galvanizado φ 2"	NO	Tiene 2 1/2 φ"
	Altura del soporte (h) = 1.675 m	NO	
	Pintura con esmalte	SI	
	Fajas de color blanco y negro	SI

4.1. Observaciones finales			
Describir:			
<i>El dado de concreto no tiene las dimensiones establecidas, el panel no tiene fibra de vidrio, la parte trasera del panel tiene deterioro, el material adhesivo no es reflectivo</i>			
Criterio: Para los ítems II y III se consideró lo señalado en el "Plano Detalle de Señalización Vertical", Lámina DS-01 del Plan de Trabajo aprobado.			
Nota: El formato debe ser visado en todas sus páginas por los representantes de la Entidad y de la Contraloría General de la República.

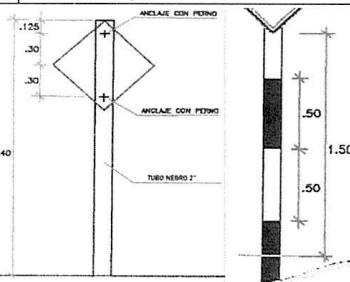
3.1. Soporte de señal preventiva

DESCRIPCIÓN	SÍ/NO	OBSERVACIÓN
	Material de hierro galvanizado ϕ 2"	NO	Tiene 2 1/2"
	Altura del soporte (h) = 1.675 m	NO	
	Pintura con esmalte	SI	
	Fajas de color blanco y negro	SI

4.1. Observaciones finales			
Describir:			
El dado de concreto no tiene las dimensiones establecidas, el panel no tiene fibra de vidrio, la parte trasera del panel tiene deterioro, el material adhesivo no es reflectivo.			
Criterio: Para los ítems II y III se consideró lo señalado en el "Plano Detalle de Señalización Vertical", Lámina DS-01 del Plan de Trabajo aprobado.			
Nota: El formato debe ser visado en todas sus páginas por los representantes de la Entidad y de la Contraloría General de la República.

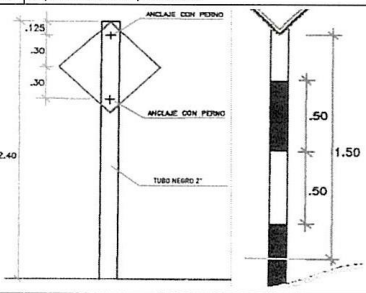
3.1. Soporte de señal preventiva

DESCRIPCIÓN	SÍ/NO	OBSERVACIÓN
	Material de hierro galvanizado ϕ 2"	NO	Tiene 2 1/2"
	Altura del soporte (h) = 1.675 m	NO	
	Pintura con esmalte	SI	
	Fajas de color blanco y negro	SI

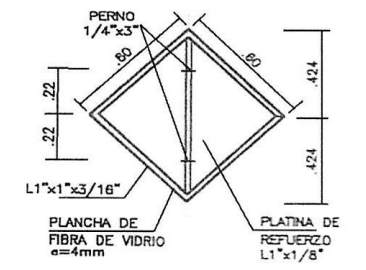
3.2. Placa de fibra

DESCRIPCIÓN	SÍ/NO	OBSERVACIÓN
	Material fibra de vidrio	NO	Material Adhesivo no reflectivo
	Espesor (e) = 4 mm	SI	
	Largo (L) = 0.60 m	SI	
	Ancho (A) = 0.60 m	SI	
	Platinas de acero 1" x 1/8" (+)		No se evidencia dimensiones
IV. OTROS ASPECTOS

4.1. Observaciones finales			
Describir:			
<u>El dado de concreto no tiene las dimensiones establecidas, presencia de material granular y orgánico dentro del dado, el panel no tiene fibra de vidrio, se encuentra con deterioro en la parte trasera, el material adhesivo es no reflectivo.</u>			
Criterio: Para los ítems II y III se consideró lo señalado en el "Plano Detalle de Señalización Vertical", Lámina DS-01 del Plan de Trabajo aprobado.			
Nota: El formato debe ser visado en todas sus páginas por los representantes de la Entidad y de la Contraloría General de la República.

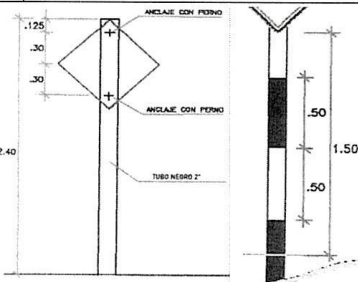
3.1. Soporte de señal preventiva

DESCRIPCIÓN	SÍ / NO	OBSERVACIÓN
	Material de hierro galvanizado ϕ 2"	No	<i>Tiene 2 1/2 ϕ"</i>
	Altura del soporte (h) = 1.675 m	No	
	Pintura con esmalte	Si	
	Fajas de color blanco y negro	Si

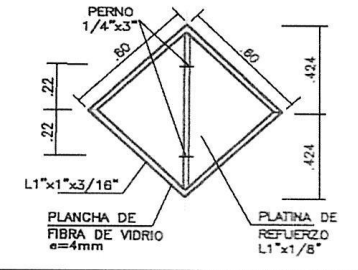
3.2. Placa de fibra

DESCRIPCIÓN	SÍ / NO	OBSERVACIÓN
	Material fibra de vidrio	No	<i>Material Adhesivo no reflectivo</i>
	Espesor (e) = 4 mm	Si	
	Largo (L) = 0.60 m	Si	
	Ancho (A) = 0.60 m	Si	
	Platinas de acero 1" x 1/8" (+)	/	<i>No se evidencia dimensiones</i>
IV. OTROS ASPECTOS

4.1. Observaciones finales			
Describir: <i>El panel no tiene fibra de vidrio, se encuentra con deterioro en la parte trasera del panel, material adhesivo no es reflectivo, el anclaje del panel no es adecuado.</i>			
Criterio: Para los ítems II y III se consideró lo señalado en el "Plano Detalle de Señalización Vertical", Lámina DS-01 del Plan de Trabajo aprobado.			
Nota: El formato debe ser visado en todas sus páginas por los representantes de la Entidad y de la Contraloría General de la República.

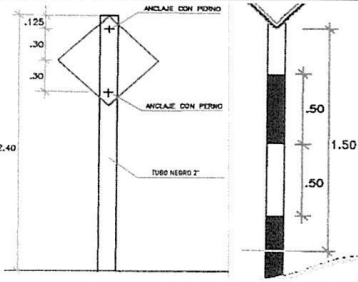
3.1. Soporte de señal preventiva

DESCRIPCIÓN	SÍ / NO	OBSERVACIÓN
	Material de hierro galvanizado ϕ 2"	NO	Tiene 2 1/2 ϕ "
	Altura del soporte (h) = 1.675 m	NO	
	Pintura con esmalte	SI	
	Fajas de color blanco y negro	SI

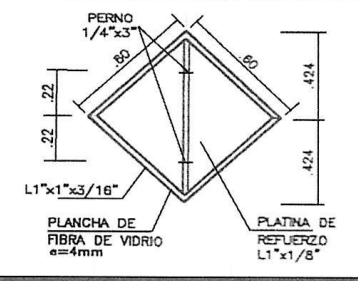
3.2. Placa de fibra

DESCRIPCIÓN	SÍ / NO	OBSERVACIÓN
	Material fibra de vidrio	NO	Material adhesivo no reflectivo
	Espesor (e) = 4 mm	SI	
	Largo (L) = 0.60 m	SI	
	Ancho (A) = 0.60 m	SI	
	Platinas de acero 1" x 1/8" (+)		No se evidencia dimensiones
IV. OTROS ASPECTOS

4.1. Observaciones finales			
Describir:			
<i>El dado de concreto no tiene las medidas establecidas, el panel no tiene fibra de vidrio, el panel se encuentra con deterioro en la parte trasera y en los bordes, el material adhesivo no es reflectivo.</i>			
Criterio: Para los ítems II y III se consideró lo señalado en el "Plano Detalle de Señalización Vertical", Lámina DS-01 del Plan de Trabajo aprobado.			
Nota: El formato debe ser visado en todas sus páginas por los representantes de la Entidad y de la Contraloría General de la República.

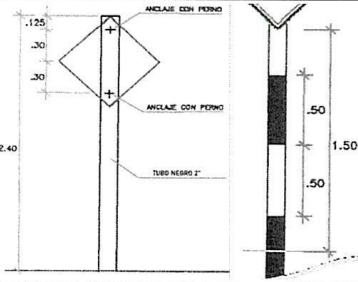
3.1. Soporte de señal preventiva

DESCRIPCIÓN	SÍ / NO	OBSERVACIÓN
	Material de hierro galvanizado φ 2"	NO	Tiene 2 1/2 φ"
	Altura del soporte (h) = 1.675 m	NO	
	Pintura con esmalte	SI	
	Fajas de color blanco y negro	SI

4.1. Observaciones finales			
Describir: <i>El dado de concreto no tiene las dimensiones establecidas, presencia de material granular y orgánico dentro del dado, el panel no tiene fibra de vidrio, el panel se encuentra con deterioro, el material adhesivo no es reflectivo.</i>			
Criterio: Para los ítems II y III se consideró lo señalado en el "Plano Detalle de Señalización Vertical", Lámina DS-01 del Plan de Trabajo aprobado.			
Nota: El formato debe ser visado en todas sus páginas por los representantes de la Entidad y de la Contraloría General de la República.

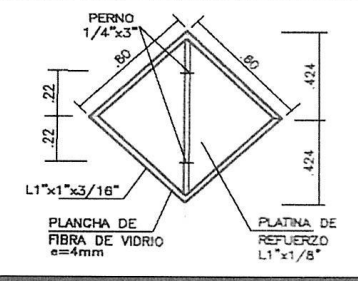
3.2. Placa de fibra

DESCRIPCIÓN	SÍ / NO	OBSERVACIÓN
	Material fibra de vidrio	NO	Material adhesivo no reflectivo
	Espesor (e) = 4 mm	SI	
	Largo (L) = 0.60 m	SI	
	Ancho (A) = 0.60 m	SI	
	Platinas de acero 1" x 1/8" (+)		No se evidencia dimensiones
IV. OTROS ASPECTOS

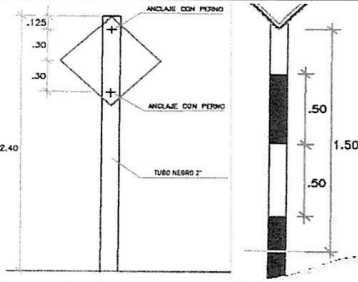
3.1. Soporte de señal preventiva

DESCRIPCIÓN	SÍ / NO	OBSERVACIÓN
	Material de hierro galvanizado ϕ 2"	NO	tiene 2 1/2 ϕ "
	Altura del soporte (h) = 1.675 m	NO	
	Pintura con esmalte	Si	
	Fajas de color blanco y negro	Si

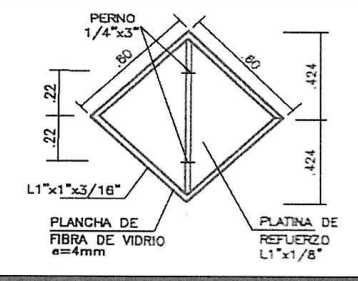
3.2. Placa de fibra

DESCRIPCIÓN	SÍ / NO	OBSERVACIÓN
	Material fibra de vidrio	NO	Material adhesivo no reflectivo
	Espesor (e) = 4 mm	Si	
	Largo (L) = 0.60 m	Si	
	Ancho (A) = 0.60 m	Si	
	Platinas de acero 1" x 1/8" (+)		No se evidencia dimensiones
IV. OTROS ASPECTOS

4.1. Observaciones finales			
Describir: <i>El dado de concreto no tiene las dimensiones establecidas, el panel está roto en sus bordes, se encuentra con deterioro, no tiene fibra de vidrio, el material adhesivo no es reflectivo</i>			
Criterio: Para los ítems II y III se consideró lo señalado en el "Plano Detalle de Señalización Vertical", Lámina DS-01 del Plan de Trabajo aprobado. Nota: El formato debe ser visado en todas sus páginas por los representantes de la Entidad y de la Contraloría General de la República.

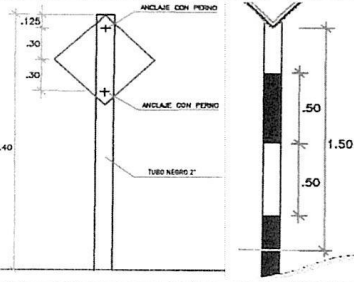
3.1. Soporte de señal preventiva

DESCRIPCIÓN	SÍ / NO	OBSERVACIÓN
Material de hierro galvanizado φ 2"		NO	Tiene 2 1/2"
Altura del soporte (h) = 1.675 m		NO	
Pintura con esmalte		SI	
Fajas de color blanco y negro		SI

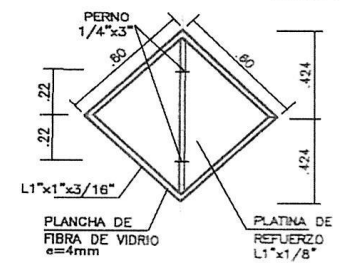
3.2. Placa de fibra

DESCRIPCIÓN	SÍ / NO	OBSERVACIÓN
Material fibra de vidrio		NO	Material Adhesivo no reflectivo
Espesor (e) = 4 mm		SI	
Largo (L) = 0.60 m		SI	
Ancho (A) = 0.60 m		SI	
Platinas de acero 1" x 1/8" (+)			No se evidencia dimensiones
IV. OTROS ASPECTOS

4.1. Observaciones finales			
Describir:			
El dado de concreto no tiene las dimensiones establecidas, presencia de material orgánico y granular dentro del dado, el panel no tiene fibra de vidrio, deterioro en bordes y parte trasera del panel, el material adhesivo no es reflectivo			
Criterio: Para los ítems II y III se consideró lo señalado en el "Plano Detalle de Señalización Vertical", Lámina DS-01 del Plan de Trabajo aprobado.			
Nota: El formato debe ser visado en todas sus páginas por los representantes de la Entidad y de la Contraloría General de la República.

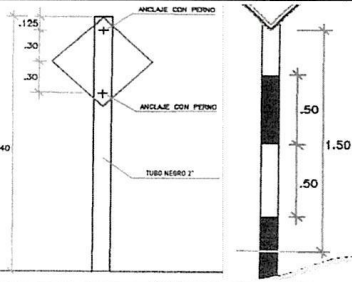
3.1. Soporte de señal preventiva

DESCRIPCIÓN	SÍ / NO	OBSERVACIÓN
	Material de hierro galvanizado φ 2"	NO	Tiene 2 1/2 φ"
	Altura del soporte (h) = 1.675 m	NO	
	Pintura con esmalte	Si	
	Fajas de color blanco y negro	Si

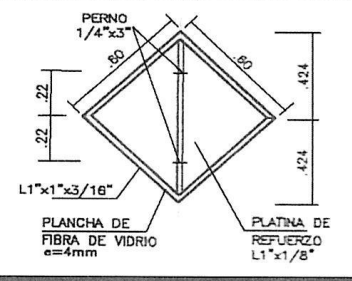
3.2. Placa de fibra

DESCRIPCIÓN	SÍ / NO	OBSERVACIÓN
	Material fibra de vidrio	NO	Material adhesivo no reflectivo
	Espesor (e) = 4 mm	Si	
	Largo (L) = 0.60 m	Si	
	Ancho (A) = 0.60 m	Si	
	Platinas de acero 1" x 1/8" (+)		No se evidencian dimensiones
IV. OTROS ASPECTOS

4.1. Observaciones finales			
Describir: <i>El dado de concreto no tiene las dimensiones establecidas, presencia de material orgánico y granular dentro del dado, el panel no tiene fibra de vidrio, el material adhesivo no es reflectivo.</i>			
Criterio: Para los ítems II y III se consideró lo señalado en el "Plano Detalle de Señalización Vertical", Lámina DS-01 del Plan de Trabajo aprobado.			
Nota: El formato debe ser visado en todas sus páginas por los representantes de la Entidad y de la Contraloría General de la República.

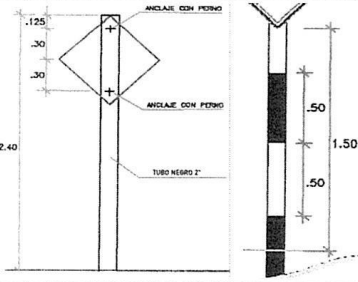
3.1. Soporte de señal preventiva

<table border="1"> <thead> <tr> <th>DESCRIPCIÓN</th> <th>SI / NO</th> <th>OBSERVACIÓN</th> </tr> </thead> <tbody> <tr> <td>Material de hierro galvanizado φ 2"</td> <td>NO</td> <td>Tiene 2 1/2 φ"</td> </tr> <tr> <td>Altura del soporte (h) = 1.675 m</td> <td>NO</td> <td></td> </tr> <tr> <td>Pintura con esmalte</td> <td>Si</td> <td></td> </tr> <tr> <td>Fajas de color blanco y negro</td> <td>Si</td> <td></td> </tr> </tbody> </table>	DESCRIPCIÓN	SI / NO	OBSERVACIÓN	Material de hierro galvanizado φ 2"	NO	Tiene 2 1/2 φ"	Altura del soporte (h) = 1.675 m	NO		Pintura con esmalte	Si		Fajas de color blanco y negro	Si				
DESCRIPCIÓN	SI / NO	OBSERVACIÓN																	
Material de hierro galvanizado φ 2"	NO	Tiene 2 1/2 φ"																	
Altura del soporte (h) = 1.675 m	NO																		
Pintura con esmalte	Si																		
Fajas de color blanco y negro	Si

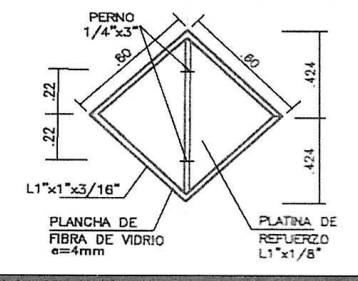
3.2. Placa de fibra

<table border="1"> <thead> <tr> <th>DESCRIPCIÓN</th> <th>SI / NO</th> <th>OBSERVACIÓN</th> </tr> </thead> <tbody> <tr> <td>Material fibra de vidrio</td> <td>NO</td> <td>Material adhesivo no reflectivo</td> </tr> <tr> <td>Espesor (e) = 4 mm</td> <td>Si</td> <td></td> </tr> <tr> <td>Largo (L) = 0.60 m</td> <td>Si</td> <td></td> </tr> <tr> <td>Ancho (A) = 0.60 m</td> <td>Si</td> <td></td> </tr> <tr> <td>Platinas de acero 1" x 1/8" (+)</td> <td></td> <td>No se evidencian dimensiones</td> </tr> </tbody> </table>	DESCRIPCIÓN	SI / NO	OBSERVACIÓN	Material fibra de vidrio	NO	Material adhesivo no reflectivo	Espesor (e) = 4 mm	Si		Largo (L) = 0.60 m	Si		Ancho (A) = 0.60 m	Si		Platinas de acero 1" x 1/8" (+)		No se evidencian dimensiones
DESCRIPCIÓN	SI / NO	OBSERVACIÓN																	
Material fibra de vidrio	NO	Material adhesivo no reflectivo

4.1. Observaciones finales																			
Describir:																			
El dado de concreto no tiene las dimensiones establecidas, presencia de material orgánico y granular dentro del dado, el panel no tiene fibra de vidrio, el material adhesivo no es reflectivo, parte trasera de panel se encuentra deteriorada.																			
Criterio: Para los ítems II y III se consideró lo señalado en el "Plano Detalle de Señalización Vertical", Lámina DS-01 del Plan de Trabajo aprobado.																			
Nota: El formato debe ser visado en todas sus páginas por los representantes de la Entidad y de la Contraloría General de la República.

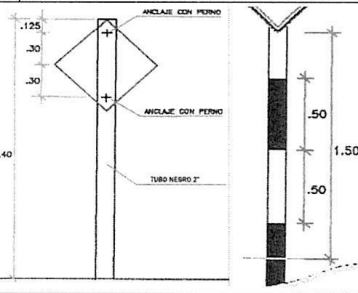
3.1. Soporte de señal preventiva

DESCRIPCIÓN	SÍ / NO	OBSERVACIÓN
	Material de hierro galvanizado φ 2"	NO	Tiene 2 1/2"
	Altura del soporte (h) = 1.675 m	NO	
	Pintura con esmalte	SI	
	Fajas de color blanco y negro	SI

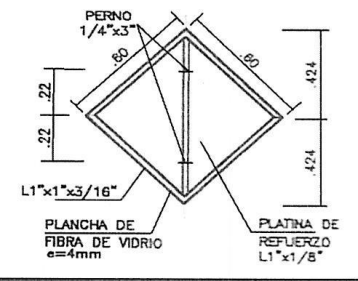
3.2. Placa de fibra

DESCRIPCIÓN	SÍ / NO	OBSERVACIÓN
	Material fibra de vidrio	NO	Material adhesivo no reflectivo
	Espesor (e) = 4 mm	SI	
	Largo (L) = 0.60 m	SI	
	Ancho (A) = 0.60 m	SI	
	Platinas de acero 1" x 1/8" (+)	NO	No se evidencia dimensiones
IV. OTROS ASPECTOS

4.1. Observaciones finales			
Describir:			
El dado de concreto no tiene las dimensiones establecidas, presencia de material orgánico y granular dentro del dado, el panel no tiene fibra de vidrio, el material adhesivo no es reflectivo.			
Criterio: Para los ítems II y III se consideró lo señalado en el "Plano Detalle de Señalización Vertical", Lámina DS-01 del Plan de Trabajo aprobado.			
Nota: El formato debe ser visado en todas sus páginas por los representantes de la Entidad y de la Contraloría General de la República.

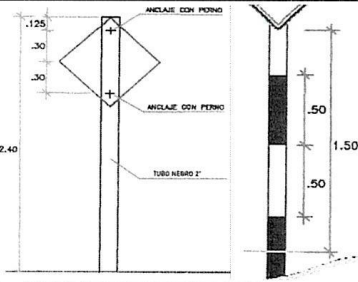
3.1. Soporte de señal preventiva

DESCRIPCIÓN	SÍ / NO	OBSERVACIÓN
	Material de hierro galvanizado ϕ 2"	NO	Tissue 2 1/2 ϕ "
	Altura del soporte (h) = 1.675 m	NO	
	Pintura con esmalte	SI	
	Fajas de color blanco y negro	SI

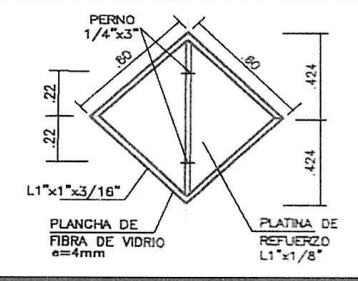
3.2. Placa de fibra

DESCRIPCIÓN	SÍ / NO	OBSERVACIÓN
	Material fibra de vidrio	NO	Material adhesivo no reflectivo
	Espesor (e) = 4 mm	SI	
	Largo (L) = 0.60 m	SI	
	Ancho (A) = 0.60 m	SI	
	Platinas de acero 1" x 1/8" (+)		No se verificaron dimensiones
IV. OTROS ASPECTOS

4.1. Observaciones finales			
Describir:			
<i>El dado de concreto no tiene las dimensiones establecidos, piedras adosados con concreto, panel no tiene fibra de vidrio, el material adhesivo no es reflectivo.</i>			
Criterio: Para los ítems II y III se consideró lo señalado en el "Plano Detalle de Señalización Vertical". Lámina DS-01 del Plan de Trabajo aprobado.			
Nota: El formato debe ser visado en todas sus páginas por los representantes de la Entidad y de la Contraloría General de la República.

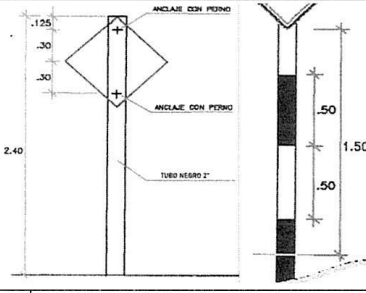
3.1. Soporte de señal preventiva

<table border="1"> <thead> <tr> <th>DESCRIPCIÓN</th> <th>SÍ/NO</th> <th>OBSERVACIÓN</th> </tr> </thead> <tbody> <tr> <td>Material de fierro galvanizado ϕ 2"</td> <td>No</td> <td>Tiene 2 1/2" ϕ</td> </tr> <tr> <td>Altura del soporte (h) = 1.675 m</td> <td>No</td> <td>Tiene 1.70m</td> </tr> <tr> <td>Pintura con esmalte</td> <td>Si</td> <td></td> </tr> <tr> <td>Fajas de color blanco y negro</td> <td>No</td> <td>Color gris (blanco y negro).</td> </tr> </tbody> </table>	DESCRIPCIÓN	SÍ/NO	OBSERVACIÓN	Material de fierro galvanizado ϕ 2"	No	Tiene 2 1/2" ϕ	Altura del soporte (h) = 1.675 m	No	Tiene 1.70m	Pintura con esmalte	Si		Fajas de color blanco y negro	No	Color gris (blanco y negro).				
DESCRIPCIÓN	SÍ/NO	OBSERVACIÓN																		
Material de fierro galvanizado ϕ 2"	No	Tiene 2 1/2" ϕ																		
Altura del soporte (h) = 1.675 m	No	Tiene 1.70m

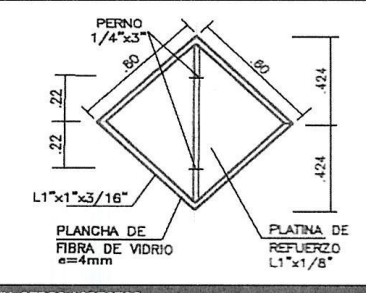
<table border="1"> <thead> <tr> <th>DESCRIPCIÓN</th> <th>SÍ/NO</th> <th>OBSERVACIÓN</th> </tr> </thead> <tbody> <tr> <td>Material fibra de vidrio</td> <td>No</td> <td>Material adhesivo no reflectivo.</td> </tr> <tr> <td>Espesor (e) = 4 mm</td> <td>Si</td> <td></td> </tr> <tr> <td>Largo (L) = 0.60 m</td> <td>Si</td> <td></td> </tr> <tr> <td>Ancho (A) = 0.60 m</td> <td>Si</td> <td></td> </tr> <tr> <td>Platinas de acero 1" x 1/8" (+)</td> <td>Si</td> <td>No se puede evidenciar.</td> </tr> </tbody> </table>	DESCRIPCIÓN	SÍ/NO	OBSERVACIÓN	Material fibra de vidrio	No	Material adhesivo no reflectivo.	Espesor (e) = 4 mm	Si		Largo (L) = 0.60 m	Si		Ancho (A) = 0.60 m	Si		Platinas de acero 1" x 1/8" (+)	Si	No se puede evidenciar.	
DESCRIPCIÓN	SÍ/NO	OBSERVACIÓN

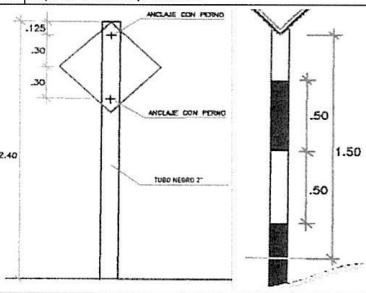
3.1. Soporte de señal preventiva

<table border="1"> <thead> <tr> <th>DESCRIPCIÓN</th> <th>SÍ/NO</th> <th>OBSERVACIÓN</th> </tr> </thead> <tbody> <tr> <td>Material de hierro galvanizado φ 2"</td> <td>No</td> <td>Tiene 2 1/2" φ</td> </tr> <tr> <td>Altura del soporte (h) = 1.675 m</td> <td>No</td> <td>Tiene 1.72m</td> </tr> <tr> <td>Pintura con esmalte</td> <td>Si</td> <td></td> </tr> <tr> <td>Fajas de color blanco y negro</td> <td>No</td> <td>Pintura color gris blanco y negro.</td> </tr> </tbody> </table>	DESCRIPCIÓN	SÍ/NO	OBSERVACIÓN	Material de hierro galvanizado φ 2"	No	Tiene 2 1/2" φ	Altura del soporte (h) = 1.675 m	No	Tiene 1.72m	Pintura con esmalte	Si		Fajas de color blanco y negro	No	Pintura color gris blanco y negro.					
DESCRIPCIÓN	SÍ/NO	OBSERVACIÓN																			
Material de hierro galvanizado φ 2"	No	Tiene 2 1/2" φ																			
Altura del soporte (h) = 1.675 m	No	Tiene 1.72m

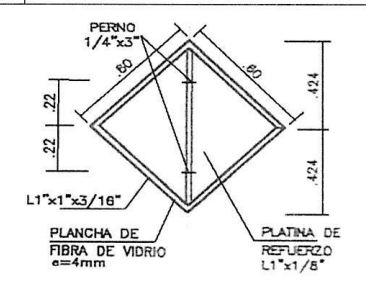
<table border="1"> <thead> <tr> <th>DESCRIPCIÓN</th> <th>SÍ/NO</th> <th>OBSERVACIÓN</th> </tr> </thead> <tbody> <tr> <td>Material fibra de vidrio</td> <td>No</td> <td>Material adhesivo no reflectivo.</td> </tr> <tr> <td>Espesor (e) = 4 mm</td> <td>No</td> <td>Sufrió variaciones.</td> </tr> <tr> <td>Largo (L) = 0.60 m</td> <td>Si</td> <td></td> </tr> <tr> <td>Ancho (A) = 0.60 m</td> <td>Si</td> <td></td> </tr> <tr> <td>Platinas de acero 1" x 1/8" (+)</td> <td>No</td> <td>No se puede evidenciar.</td> </tr> </tbody> </table>	DESCRIPCIÓN	SÍ/NO	OBSERVACIÓN	Material fibra de vidrio	No	Material adhesivo no reflectivo.	Espesor (e) = 4 mm	No	Sufrió variaciones.	Largo (L) = 0.60 m	Si		Ancho (A) = 0.60 m	Si		Platinas de acero 1" x 1/8" (+)	No	No se puede evidenciar.

4.1. Observaciones finales																					
Describir: <i>Variaciones en la dimensión de los dados, Material adhesivo no reflectivo.</i>

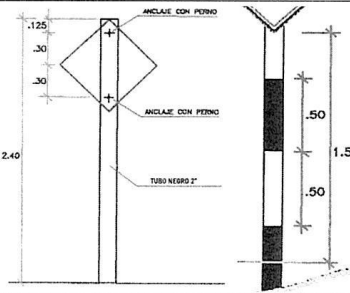
3.1. Soporte de señal preventiva

<table border="1"> <thead> <tr> <th>DESCRIPCIÓN</th> <th>SÍ/NO</th> <th>OBSERVACIÓN</th> </tr> </thead> <tbody> <tr> <td>Material de hierro galvanizado φ 2"</td> <td>No</td> <td>Tiene 2 1/2" φ.</td> </tr> <tr> <td>Altura del soporte (h) = 1.675 m</td> <td>No</td> <td>Tien 1.45m</td> </tr> <tr> <td>Pintura con esmalte</td> <td>Si</td> <td></td> </tr> <tr> <td>Fajas de color blanco y negro</td> <td>Si</td> <td></td> </tr> </tbody> </table>	DESCRIPCIÓN	SÍ/NO	OBSERVACIÓN	Material de hierro galvanizado φ 2"	No	Tiene 2 1/2" φ.	Altura del soporte (h) = 1.675 m	No	Tien 1.45m	Pintura con esmalte	Si		Fajas de color blanco y negro	Si					
DESCRIPCIÓN	SÍ/NO	OBSERVACIÓN																		
Material de hierro galvanizado φ 2"	No	Tiene 2 1/2" φ.																		
Altura del soporte (h) = 1.675 m	No	Tien 1.45m																		
Pintura con esmalte	Si

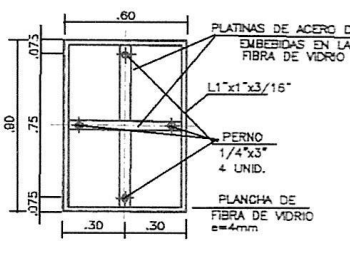
<table border="1"> <thead> <tr> <th>DESCRIPCIÓN</th> <th>SÍ/NO</th> <th>OBSERVACIÓN</th> </tr> </thead> <tbody> <tr> <td>Material fibra de vidrio</td> <td>No</td> <td>Material adhesivo no reflectivo.</td> </tr> <tr> <td>Espesor (e) = 4 mm</td> <td>No</td> <td>Variación en el panel.</td> </tr> <tr> <td>Largo (L) = 0.90 m</td> <td>Si</td> <td></td> </tr> <tr> <td>Ancho (A) = 0.60 m</td> <td>Si</td> <td></td> </tr> <tr> <td>Platinas de acero 2" x 1/8" (+)</td> <td>No</td> <td>No se evidencia la existencia.</td> </tr> </tbody> </table>	DESCRIPCIÓN	SÍ/NO	OBSERVACIÓN	Material fibra de vidrio	No	Material adhesivo no reflectivo.	Espesor (e) = 4 mm	No	Variación en el panel.	Largo (L) = 0.90 m	Si		Ancho (A) = 0.60 m	Si		Platinas de acero 2" x 1/8" (+)	No	No se evidencia la existencia.	
DESCRIPCIÓN	SÍ/NO	OBSERVACIÓN

4.1. Observaciones finales Describir: Piedras adosadas en la superficie del dado de anclaje. Panel deteriorado de la señal reglamentaria. Ausencia de Platinas de acero (+). Cinta reflectiva con observaciones (no reflectiva).																				
Criterio: Para los ítems II y III se consideró lo señalado en el "Plano Detalle de Señalización Vertical", Lámina DS-01 del Plan de Trabajo aprobado.																				
Nota: El formato debe ser visado en todas sus páginas por los representantes de la Entidad y de la Contraloría General de la República.

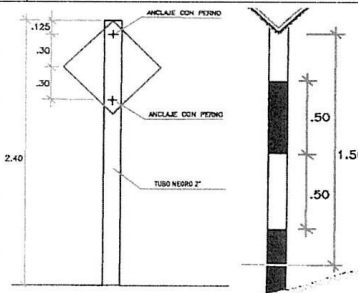
3.1. Soporte de señal preventiva

<table border="1"> <thead> <tr> <th>DESCRIPCIÓN</th> <th>SÍ / NO</th> <th>OBSERVACIÓN</th> </tr> </thead> <tbody> <tr> <td>Material de hierro galvanizado φ 2"</td> <td>No</td> <td>Tiene 2 1/2" Ø</td> </tr> <tr> <td>Altura del soporte (h) = 1.675 m</td> <td>No</td> <td>Tiene 1.42m</td> </tr> <tr> <td>Pintura con esmalte</td> <td>Si</td> <td></td> </tr> <tr> <td>Fajas de color blanco y negro</td> <td>Si</td> <td></td> </tr> </tbody> </table>	DESCRIPCIÓN	SÍ / NO	OBSERVACIÓN	Material de hierro galvanizado φ 2"	No	Tiene 2 1/2" Ø	Altura del soporte (h) = 1.675 m	No	Tiene 1.42m	Pintura con esmalte	Si		Fajas de color blanco y negro	Si					
DESCRIPCIÓN	SÍ / NO	OBSERVACIÓN																		
Material de hierro galvanizado φ 2"	No	Tiene 2 1/2" Ø																		
Altura del soporte (h) = 1.675 m	No	Tiene 1.42m																		
Pintura con esmalte	Si

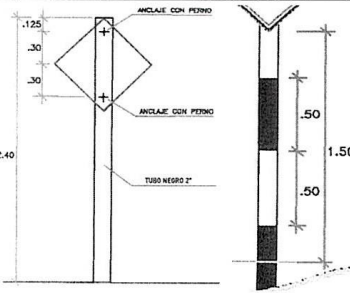
3.1. Soporte de señal preventiva

<table border="1"> <thead> <tr> <th>DESCRIPCIÓN</th> <th>SI/NO</th> <th>OBSERVACIÓN</th> </tr> </thead> <tbody> <tr> <td>Material de hierro galvanizado ϕ 2"</td> <td>No</td> <td>Tiene 2 1/2" ϕ</td> </tr> <tr> <td>Altura del soporte (h) = 1.675 m</td> <td>No</td> <td>Tiene 1.65m</td> </tr> <tr> <td>Pintura con esmalte</td> <td>Si</td> <td></td> </tr> <tr> <td>Fajas de color blanco y negro</td> <td>Si</td> <td></td> </tr> </tbody> </table>	DESCRIPCIÓN	SI/NO	OBSERVACIÓN	Material de hierro galvanizado ϕ 2"	No	Tiene 2 1/2" ϕ	Altura del soporte (h) = 1.675 m	No	Tiene 1.65m	Pintura con esmalte	Si		Fajas de color blanco y negro	Si						
DESCRIPCIÓN	SI/NO	OBSERVACIÓN																			
Material de hierro galvanizado ϕ 2"	No	Tiene 2 1/2" ϕ																			
Altura del soporte (h) = 1.675 m	No	Tiene 1.65m																			
Pintura con esmalte	Si

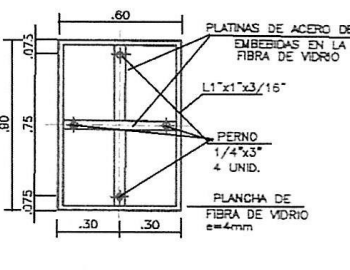
<table border="1"> <thead> <tr> <th>DESCRIPCIÓN</th> <th>SI/NO</th> <th>OBSERVACIÓN</th> </tr> </thead> <tbody> <tr> <td>Material fibra de vidrio</td> <td>No</td> <td>Cinta Adhesiva no reflectiva.</td> </tr> <tr> <td>Espesor (e) = 4 mm</td> <td>No</td> <td>Espesor variable (2mm - 4mm).</td> </tr> <tr> <td>Largo (L) = 0.90 m</td> <td>Si</td> <td></td> </tr> <tr> <td>Ancho (A) = 0.60 m</td> <td>Si</td> <td></td> </tr> <tr> <td>Platinas de acero 2" x 1/8" (+)</td> <td>No</td> <td>No existe platinas (+)</td> </tr> </tbody> </table>	DESCRIPCIÓN	SI/NO	OBSERVACIÓN	Material fibra de vidrio	No	Cinta Adhesiva no reflectiva.	Espesor (e) = 4 mm	No	Espesor variable (2mm - 4mm).	Largo (L) = 0.90 m	Si		Ancho (A) = 0.60 m	Si		Platinas de acero 2" x 1/8" (+)	No	No existe platinas (+)		
DESCRIPCIÓN	SI/NO	OBSERVACIÓN

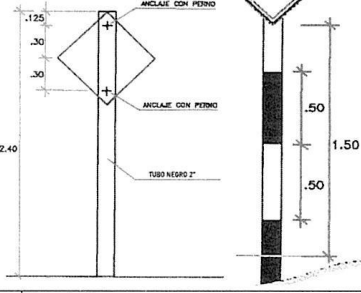
3.1. Soporte de señal preventiva

<table border="1"> <thead> <tr> <th>DESCRIPCIÓN</th> <th>SI/NO</th> <th>OBSERVACIÓN</th> </tr> </thead> <tbody> <tr> <td>Material de hierro galvanizado φ 2"</td> <td>No</td> <td>Tiene 2 1/2"</td> </tr> <tr> <td>Altura del soporte (h) = 1.675 m</td> <td>No</td> <td>Tiene 1.45m</td> </tr> <tr> <td>Pintura con esmalte</td> <td>Si</td> <td></td> </tr> <tr> <td>Fajas de color blanco y negro</td> <td>Si</td> <td></td> </tr> </tbody> </table>	DESCRIPCIÓN	SI/NO	OBSERVACIÓN	Material de hierro galvanizado φ 2"	No	Tiene 2 1/2"	Altura del soporte (h) = 1.675 m	No	Tiene 1.45m	Pintura con esmalte	Si		Fajas de color blanco y negro	Si					
DESCRIPCIÓN	SI/NO	OBSERVACIÓN																		
Material de hierro galvanizado φ 2"	No	Tiene 2 1/2"																		
Altura del soporte (h) = 1.675 m	No	Tiene 1.45m																		
Pintura con esmalte	Si

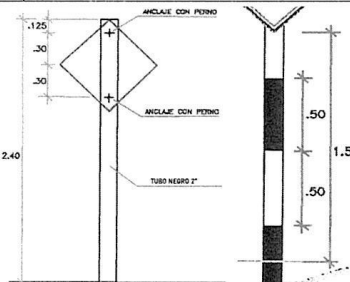
3.1. Soporte de señal preventiva

<table border="1"> <thead> <tr> <th>DESCRIPCIÓN</th> <th>SÍ/NO</th> <th>OBSERVACIÓN</th> </tr> </thead> <tbody> <tr> <td>Material de hierro galvanizado φ 2"</td> <td>No</td> <td>Tiene 2 1/2" φ</td> </tr> <tr> <td>Altura del soporte (h) = 1.675 m</td> <td>No</td> <td>1.55m</td> </tr> <tr> <td>Pintura con esmalte</td> <td>Si</td> <td></td> </tr> <tr> <td>Fajas de color blanco y negro</td> <td>Si</td> <td></td> </tr> </tbody> </table>	DESCRIPCIÓN	SÍ/NO	OBSERVACIÓN	Material de hierro galvanizado φ 2"	No	Tiene 2 1/2" φ	Altura del soporte (h) = 1.675 m	No	1.55m	Pintura con esmalte	Si		Fajas de color blanco y negro	Si				
DESCRIPCIÓN	SÍ/NO	OBSERVACIÓN																		
Material de hierro galvanizado φ 2"	No	Tiene 2 1/2" φ																		
Altura del soporte (h) = 1.675 m	No	1.55m																		
Pintura con esmalte	Si																			
Fajas de color blanco y negro	Si

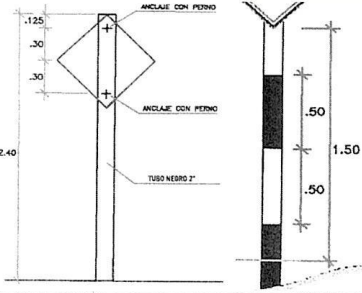
<table border="1"> <thead> <tr> <th>DESCRIPCIÓN</th> <th>SÍ/NO</th> <th>OBSERVACIÓN</th> </tr> </thead> <tbody> <tr> <td>Material de hierro galvanizado φ 2"</td> <td>No</td> <td>Tiene 2 1/2" φ</td> </tr> <tr> <td>Altura del soporte (h) = 1.675 m</td> <td>No</td> <td>1.60m</td> </tr> <tr> <td>Pintura con esmalte</td> <td>Si</td> <td></td> </tr> <tr> <td>Fajas de color blanco y negro</td> <td>Si</td> <td></td> </tr> </tbody> </table>	DESCRIPCIÓN	SÍ/NO	OBSERVACIÓN	Material de hierro galvanizado φ 2"	No	Tiene 2 1/2" φ	Altura del soporte (h) = 1.675 m	No	1.60m	Pintura con esmalte	Si		Fajas de color blanco y negro	Si						
DESCRIPCIÓN	SÍ/NO	OBSERVACIÓN																			
Material de hierro galvanizado φ 2"	No	Tiene 2 1/2" φ																			
Altura del soporte (h) = 1.675 m	No	1.60m

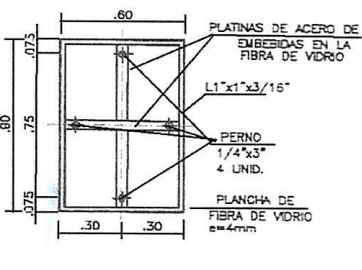
<table border="1"> <thead> <tr> <th>DESCRIPCIÓN</th> <th>SÍ/NO</th> <th>OBSERVACIÓN</th> </tr> </thead> <tbody> <tr> <td>Material fibra de vidrio</td> <td>No</td> <td>Cinta adhesiva no reflectiva.</td> </tr> <tr> <td>Espesor (e) = 4 mm</td> <td>Si</td> <td></td> </tr> <tr> <td>Largo (L) = 0.90 m</td> <td>Si</td> <td></td> </tr> <tr> <td>Ancho (A) = 0.60 m</td> <td>Si</td> <td></td> </tr> <tr> <td>Platinas de acero 2" x 1/8" (+)</td> <td>No</td> <td>No existe las platinas (+).</td> </tr> </tbody> </table>	DESCRIPCIÓN	SÍ/NO	OBSERVACIÓN	Material fibra de vidrio	No	Cinta adhesiva no reflectiva.	Espesor (e) = 4 mm	Si		Largo (L) = 0.90 m	Si		Ancho (A) = 0.60 m	Si		Platinas de acero 2" x 1/8" (+)	No	No existe las platinas (+).		
DESCRIPCIÓN	SÍ/NO	OBSERVACIÓN

4.1. Observaciones finales																					
Describir: <u>Variaciones en las dimensiones del dado de anclaje, panel deteriorado, platinas no existentes y cintas reflectivas deficientes.</u>																					
Criterio: Para los ítems II y III se consideró lo señalado en el "Plano Detalle de Señalización Vertical", Lámina DS-01 del Plan de Trabajo aprobado.																					
Nota: El formato debe ser visado en todas sus páginas por los representantes de la Entidad y de la Contraloría General de la República.

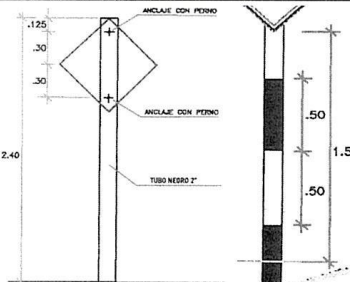
3.1. Soporte de señal preventiva

DESCRIPCIÓN	SÍ / NO	OBSERVACIÓN
	Material de hierro galvanizado φ 2"	No	Tiene 2 1/2" ∅
	Altura del soporte (h) = 1.675 m	No	Tiene 1.50 m.
	Pintura con esmalte	Si	
	Fajas de color blanco y negro	Si

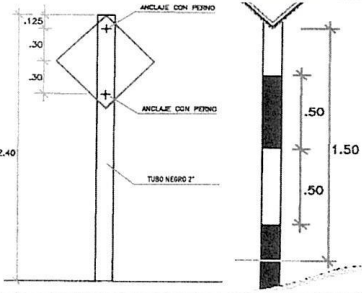
3.1. Soporte de señal preventiva

DESCRIPCIÓN	SÍ/NO	OBSERVACIÓN
	Material de hierro galvanizado φ 2"	No	Tiene 2 1/2" φ
	Altura del soporte (h) = 1.675 m	No	1.40m
	Pintura con esmalte	Si	
	Fajas de color blanco y negro	Si

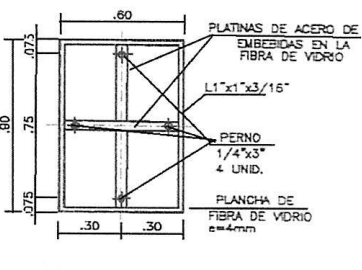
3.2. Placa de fibra

DESCRIPCIÓN	SÍ/NO	OBSERVACIÓN
	Material fibra de vidrio	No	Material adhesivo no reflectivo.
	Espesor (e) = 4 mm	Si	Incluido panel
	Largo (L) = 0.90 m	Si	
	Ancho (A) = 0.60 m	Si	
	Platinas de acero 2" x 1/8" (+)	No	No tiene platinas (+). 6442
IV. OTROS ASPECTOS

4.1. Observaciones finales			
Describir: Dado de anclaje de piedras adosadas con concreto, panel de fibra de vidrio y platinas, con cintas adhesivas no reflectivas (deficiencias). 1046			
Criterio: Para los ítems II y III se consideró lo señalado en el "Plano Detalle de Señalización Vertical", Lámina DS-01 del Plan de Trabajo aprobado.			
Nota: El formato debe ser visado en todas sus páginas por los representantes de la Entidad y de la Contraloría General de la República.

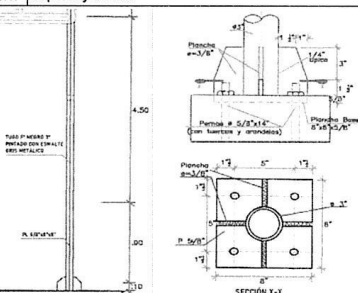
<table border="1"> <thead> <tr> <th>DESCRIPCIÓN</th> <th>SÍ/NO</th> <th>OBSERVACIÓN</th> </tr> </thead> <tbody> <tr> <td>Tubo hierro negro 2"</td> <td>No</td> <td>tiene 3"</td> </tr> <tr> <td>Altura mínima (h) = 4.50 m (ras de suelo - cartela)</td> <td>No</td> <td>Tiene 2.30m</td> </tr> <tr> <td>Pintado esmalte gris metálico</td> <td>Si</td> <td></td> </tr> <tr> <td>Fajas de color blanco y negro</td> <td>No</td> <td>Pintado color gris.</td> </tr> <tr> <td>Cartela. Largo (L) = 8"</td> <td>Si</td> <td></td> </tr> <tr> <td>Cartela. Ancho (A) = 8"</td> <td>Si</td> <td></td> </tr> <tr> <td>Pernos grado 5/8" x 14" (4 und.)</td> <td>Si</td> <td></td> </tr> <tr> <td>Plancha de base e=5/8" (1 und.)</td> <td>Si</td> <td></td> </tr> </tbody> </table>	DESCRIPCIÓN	SÍ/NO	OBSERVACIÓN	Tubo hierro negro 2"	No	tiene 3"	Altura mínima (h) = 4.50 m (ras de suelo - cartela)	No	Tiene 2.30m	Pintado esmalte gris metálico	Si		Fajas de color blanco y negro	No	Pintado color gris.	Cartela. Largo (L) = 8"	Si		Cartela. Ancho (A) = 8"	Si		Pernos grado 5/8" x 14" (4 und.)	Si		Plancha de base e=5/8" (1 und.)	Si

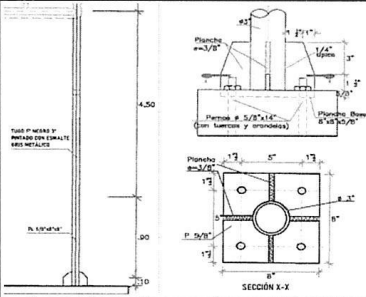
<table border="1"> <thead> <tr> <th>DESCRIPCIÓN</th> <th>SÍ / NO</th> <th>OBSERVACIÓN</th> </tr> </thead> <tbody> <tr> <td>Tubo hierro negro 2"</td> <td>No</td> <td>Tiene 3" ϕ</td> </tr> <tr> <td>Altura mínima (h) = 4.50 m (ras de suelo - cartel)</td> <td>No</td> <td>2.30m (aprox.)</td> </tr> <tr> <td>Pintado esmalte gris metálico</td> <td>Si</td> <td></td> </tr> <tr> <td>Fajas de color blanco y negro</td> <td>No</td> <td></td> </tr> <tr> <td>Cartela. Largo (L) = 8"</td> <td>Si</td> <td></td> </tr> <tr> <td>Cartela. Ancho (A) = 8"</td> <td>Si</td> <td></td> </tr> <tr> <td>Pernos grado 5/8" x 14" (4 und.)</td> <td>Si</td> <td></td> </tr> <tr> <td>Plancha de base e=5/8" (1 und.)</td> <td>Si</td> <td></td> </tr> </tbody> </table>	DESCRIPCIÓN	SÍ / NO	OBSERVACIÓN	Tubo hierro negro 2"	No	Tiene 3" ϕ	Altura mínima (h) = 4.50 m (ras de suelo - cartel)	No	2.30m (aprox.)	Pintado esmalte gris metálico	Si		Fajas de color blanco y negro	No		Cartela. Largo (L) = 8"	Si		Cartela. Ancho (A) = 8"	Si		Pernos grado 5/8" x 14" (4 und.)	Si		Plancha de base e=5/8" (1 und.)	Si

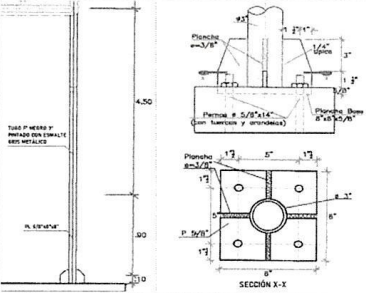
<table border="1"> <thead> <tr> <th>DESCRIPCIÓN</th> <th>SI / NO</th> <th>OBSERVACIÓN</th> </tr> </thead> <tbody> <tr> <td>Tubo fierro negro 2"</td> <td>No</td> <td>Tiene 3"Ø</td> </tr> <tr> <td>Altura mínima (h) = 4.50 m (ras de suelo - cartel)</td> <td>No</td> <td>Tiene 2.30m</td> </tr> <tr> <td>Pintado esmalte gris metálico</td> <td>Si</td> <td></td> </tr> <tr> <td>Fajas de color blanco y negro</td> <td>No</td> <td>Color gris</td> </tr> <tr> <td>Cartela. Largo (L) = 8"</td> <td>Si</td> <td></td> </tr> <tr> <td>Cartela. Ancho (A) = 8"</td> <td>Si</td> <td></td> </tr> <tr> <td>Pernos grado 5/8" x 14" (4 und.)</td> <td>Si</td> <td></td> </tr> <tr> <td>Plancha de base e=5/8" (1 und.)</td> <td>Si</td> <td></td> </tr> </tbody> </table>	DESCRIPCIÓN	SI / NO	OBSERVACIÓN	Tubo fierro negro 2"	No	Tiene 3"Ø	Altura mínima (h) = 4.50 m (ras de suelo - cartel)	No	Tiene 2.30m	Pintado esmalte gris metálico	Si		Fajas de color blanco y negro	No	Color gris	Cartela. Largo (L) = 8"	Si		Cartela. Ancho (A) = 8"	Si		Pernos grado 5/8" x 14" (4 und.)	Si		Plancha de base e=5/8" (1 und.)	Si

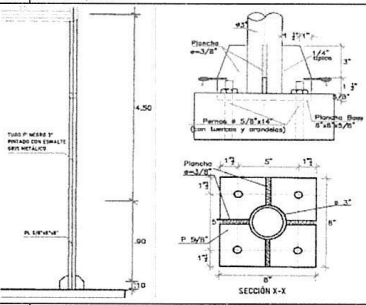
3.1. Soporte y cartela

DESCRIPCIÓN	SÍ/NO	OBSERVACIÓN
Tubo hierro negro 2"	No	Tiene 3" Ø
Altura mínima (h) = 4.50 m (ras de suelo - cartel)	No	2.45m
Pintado esmalte gris metálico	Si	
Fajas de color blanco y negro	No	Pintado color gris.
Cartela. Largo (L) = 8"	Si	
Cartela. Ancho (A) = 8"	Si	
Pernos grado 5/8" x 14" (4 und.)	Si	
Plancha de base e=5/8" (1 und.)	Si

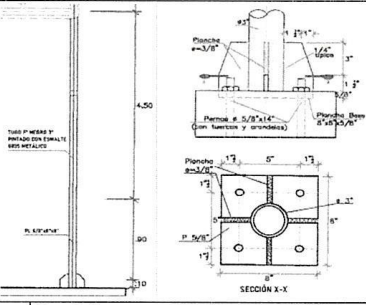
<table border="1"> <thead> <tr> <th>DESCRIPCIÓN</th> <th>SÍ / NO</th> <th>OBSERVACIÓN</th> </tr> </thead> <tbody> <tr> <td>Tubo hierro negro 2"</td> <td>No</td> <td>Tiene 3"</td> </tr> <tr> <td>Altura mínima (h) = 4.50 m (ras de suelo - cartel)</td> <td>No</td> <td>Tiene 2.40m</td> </tr> <tr> <td>Pintado esmalte gris metálico</td> <td>Si</td> <td></td> </tr> <tr> <td>Fajas de color blanco y negro</td> <td>No</td> <td>Pintado color gris.</td> </tr> <tr> <td>Cartela. Largo (L) = 8"</td> <td>Si</td> <td></td> </tr> <tr> <td>Cartela. Ancho (A) = 8"</td> <td>Si</td> <td></td> </tr> <tr> <td>Pernos grado 5/8" x 14" (4 und.)</td> <td>Si</td> <td></td> </tr> <tr> <td>Plancha de base e=5/8" (1 und.)</td> <td>Si</td> <td></td> </tr> </tbody> </table>	DESCRIPCIÓN	SÍ / NO	OBSERVACIÓN	Tubo hierro negro 2"	No	Tiene 3"	Altura mínima (h) = 4.50 m (ras de suelo - cartel)	No	Tiene 2.40m	Pintado esmalte gris metálico	Si		Fajas de color blanco y negro	No	Pintado color gris.	Cartela. Largo (L) = 8"	Si		Cartela. Ancho (A) = 8"	Si		Pernos grado 5/8" x 14" (4 und.)	Si		Plancha de base e=5/8" (1 und.)	Si

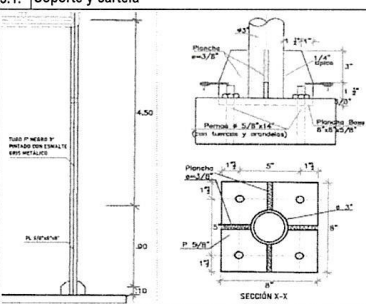
<table border="1"> <thead> <tr> <th>DESCRIPCIÓN</th> <th>SÍ / NO</th> <th>OBSERVACIÓN</th> </tr> </thead> <tbody> <tr> <td>Tubo fierro negro 2"</td> <td>No</td> <td>Tiene 3" Ø</td> </tr> <tr> <td>Allura mínima (h) = 4.50 m (ras de suelo - cartel)</td> <td>No</td> <td>Tiene 2.50m</td> </tr> <tr> <td>Pintado esmalte gris metálico</td> <td>Si</td> <td></td> </tr> <tr> <td>Fajas de color blanco y negro</td> <td>No</td> <td>Pintado de color gris.</td> </tr> <tr> <td>Cartela. Largo (L) = 8"</td> <td>Si</td> <td></td> </tr> <tr> <td>Cartela. Ancho (A) = 8"</td> <td>Si</td> <td></td> </tr> <tr> <td>Pernos grado 5/8" x 14" (4 und.)</td> <td>Si</td> <td></td> </tr> <tr> <td>Plancha de base e=5/8" (1 und.)</td> <td>Si</td> <td></td> </tr> </tbody> </table>	DESCRIPCIÓN	SÍ / NO	OBSERVACIÓN	Tubo fierro negro 2"	No	Tiene 3" Ø	Allura mínima (h) = 4.50 m (ras de suelo - cartel)	No	Tiene 2.50m	Pintado esmalte gris metálico	Si		Fajas de color blanco y negro	No	Pintado de color gris.	Cartela. Largo (L) = 8"	Si		Cartela. Ancho (A) = 8"	Si		Pernos grado 5/8" x 14" (4 und.)	Si		Plancha de base e=5/8" (1 und.)	Si

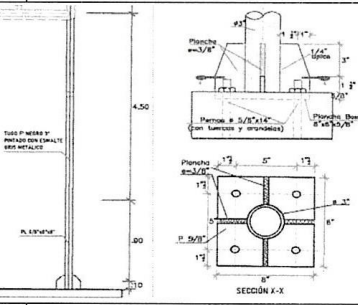
3.1. Soporte y cartela

<table border="1"> <thead> <tr> <th>DESCRIPCIÓN</th> <th>SÍ/NO</th> <th>OBSERVACIÓN</th> </tr> </thead> <tbody> <tr> <td>Tubo hierro negro 2"</td> <td>No</td> <td>Tiene 3" Ø</td> </tr> <tr> <td>Altura mínima (h) = 4.50 m (ras de suelo - cartela)</td> <td>No</td> <td>Tiene 2.60m</td> </tr> <tr> <td>Pintado esmalte gris metálico</td> <td>Si</td> <td></td> </tr> <tr> <td>Fajas de color blanco y negro</td> <td>No</td> <td>Pintado color gris</td> </tr> <tr> <td>Cartela. Largo (L) = 8"</td> <td>Si</td> <td></td> </tr> <tr> <td>Cartela. Ancho (A) = 8"</td> <td>Si</td> <td></td> </tr> <tr> <td>Pernos grado 5/8" x 14" (4 und.)</td> <td>Si</td> <td></td> </tr> <tr> <td>Plancha de base e=5/8" (1 und.)</td> <td>Si</td> <td></td> </tr> </tbody> </table>	DESCRIPCIÓN	SÍ/NO	OBSERVACIÓN	Tubo hierro negro 2"	No	Tiene 3" Ø	Altura mínima (h) = 4.50 m (ras de suelo - cartela)	No	Tiene 2.60m	Pintado esmalte gris metálico	Si		Fajas de color blanco y negro	No	Pintado color gris	Cartela. Largo (L) = 8"	Si		Cartela. Ancho (A) = 8"	Si		Pernos grado 5/8" x 14" (4 und.)	Si		Plancha de base e=5/8" (1 und.)	Si

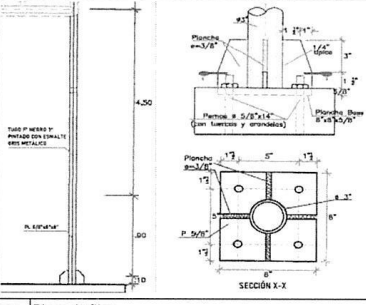
III. DE LOS ACCESORIOS																														
3.1. Soporte y cartela

<table border="1"> <thead> <tr> <th>DESCRIPCIÓN</th> <th>SÍ / NO</th> <th>OBSERVACIÓN</th> </tr> </thead> <tbody> <tr> <td>Tubo fierro negro 2"</td> <td>No</td> <td>Tiene 3" Ø</td> </tr> <tr> <td>Altura mínima (h) = 4.50 m (ras de suelo - cartel)</td> <td>No</td> <td>2.70m</td> </tr> <tr> <td>Pintado esmalte gris metálico</td> <td>Si</td> <td></td> </tr> <tr> <td>Fajas de color blanco y negro</td> <td>No</td> <td>Color gris</td> </tr> <tr> <td>Cartela. Largo (L) = 8"</td> <td>Si</td> <td></td> </tr> <tr> <td>Cartela. Ancho (A) = 8"</td> <td>Si</td> <td></td> </tr> <tr> <td>Pernos grado 5/8" x 14" (4 und.)</td> <td>Si</td> <td></td> </tr> <tr> <td>Plancha de base e=5/8" (1 und.)</td> <td>Si</td> <td></td> </tr> </tbody> </table>		DESCRIPCIÓN	SÍ / NO	OBSERVACIÓN	Tubo fierro negro 2"	No	Tiene 3" Ø	Altura mínima (h) = 4.50 m (ras de suelo - cartel)	No	2.70m	Pintado esmalte gris metálico	Si		Fajas de color blanco y negro	No	Color gris	Cartela. Largo (L) = 8"	Si		Cartela. Ancho (A) = 8"	Si		Pernos grado 5/8" x 14" (4 und.)	Si		Plancha de base e=5/8" (1 und.)	Si

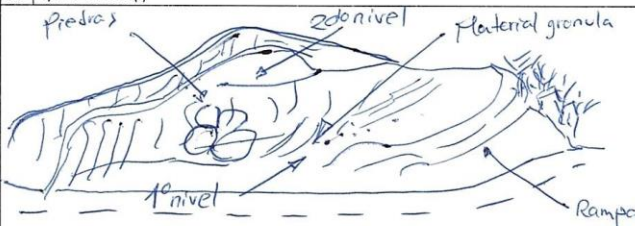
Canteras tipo a tajo abierto. E: 0552425 N: 8591888	
<small>(*) Canteras a tajo abierto, en laderas o en corte. Canteras subterráneas.</small>

2.2. Volumen extraído (bosquejo) No se puede determinar La cantera posee (02) dos niveles.

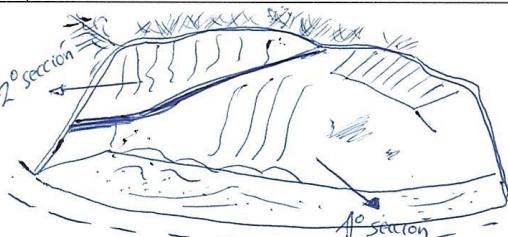
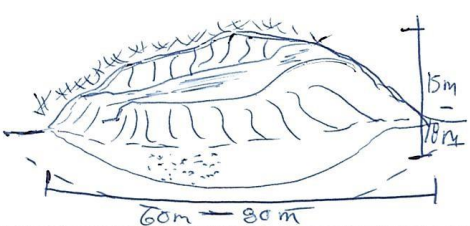
Cantera tipo tajo abierto, ladera en carb. E: 0553689 N: 8594078	
(*) Canteras a tajo abierto: en laderas o en corte. Cantera subterránea.

2.2. Volumen extraído (bosquejo)		2.3. Tipo de material presente (**) No se puede determinar. El material predominante en el material granular con gravas de tamaños variados (2"-4"), con material granular color pardo amarillo.

2.4. Trabajos de cierre de cantera (***)			
No se evidencian trabajos de cierre de cantera, se observa material removido presente en el lugar, tampoco la eliminación de rampas conforme al cuadro siguiente.			
(***) Detalle los trabajos evidenciados del cierre de cantera.

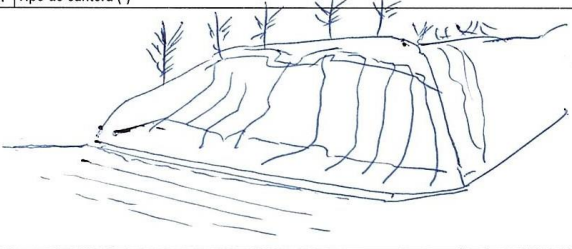
Cantera tipo ladra a tajo abierto, ubicada en las coordenadas siguientes: E: 0565065 N: 8594148 prog. 10+850.		
<small>(*) Canteras a tajo abierto: en laderas o en corte. Cantera subterránea.</small>

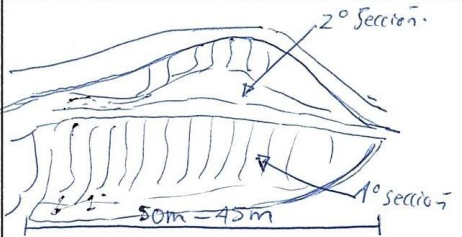
Cantera de tipo ladera o en corte. E: 0554809 N: 8600363 Pto. 16+380	
<small>(*) Canteras a tajo abierto, en laderas o en corte. Cantera subterránea.</small>

2.2. Volumen extraído (bosquejo) No se puede determinar		2.3. Tipo de material presente (**) Material granular predominante: Gravas de tamaños muy variados. De apariencia plástica color rojizo.

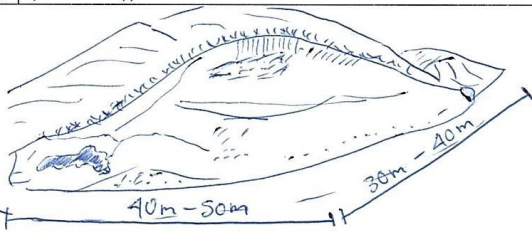
Cantera tipo ladera o en corte. Coordenadas: E 0556060 N 8603336 prog. 22 + 380																
<small>(*) Canteras a tajo abierto: en laderas o en corte. Cantera subterránea.</small>																		
2.2. Volumen extraído (bosquejo)		2.3. Tipo de material presente (**) Material predominante grava 2"-5". Color predominantemente amarillo porrido.
