**INFORME DE HITO DE CONTROL**  
**Nº 17501-2021-CG/SADEN-SCC**

**“MANTENIMIENTO PERIÓDICO Y RUTINARIO DEL CAMINO  
VECINAL EMP. PU-123 (CABANILLA) - MINA CACHADA-  
ICHURIA - HUANCANA. - DISTRITO DE CABANILLA -  
PROVINCIA DE LAMPA”**

**HITO DE CONTROL Nº 1 - ACTIVIDADES DE  
CONSERVACIÓN PERIÓDICA Y RUTINARIA AL MES DE  
JUNIO DE 2021.**

**PERÍODO DE EVALUACIÓN:  
DEL 21 AL 25 DE JUNIO DE 2021**

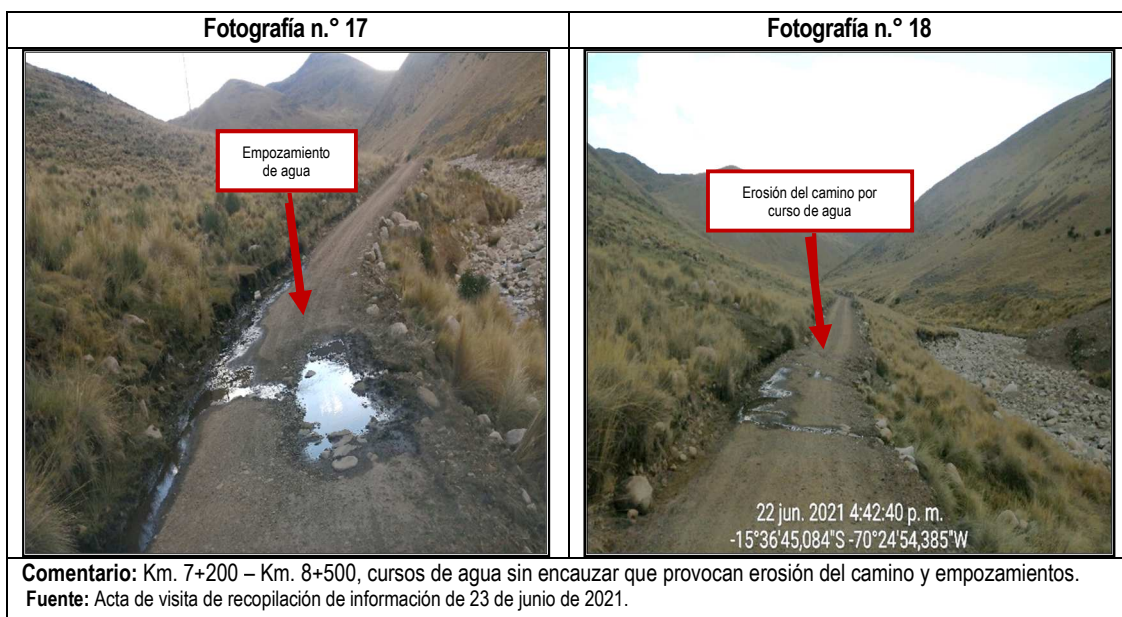
| Fotografía n.º 15 | Fotografía n.º 16 |
|---|---|
| <p><b>Comentario:</b> Km. 7+200 – Km. 8+500, cursos de agua sin encauzar que provocan erosión del camino y empozamientos.</p> <p><b>Fuente:</b> Acta de visita de recopilación de información de 23 de junio de 2021.</p> | |
