INFORME DE VISITA DE CONTROL
N° 17523-2021-CG/SADEN-SVC

**“SERVICIO DE MANTENIMIENTO PERIÓDICO Y RUTINARIO
DEL CAMINO VECINAL CASCANI – PUENTE AMAYA -
JETACHA, DESVÍO CARRETERA HUAMATAMBO – ANEXO
SAN ANTONIO, HUAMATAMBO – ILLAPASA, PROVINCIA
DE CASTROVIRREYNA – HUANCVELICA”**

**PERÍODO DE EVALUACIÓN:
DEL 17 AL 23 DE JUNIO DE 2021**

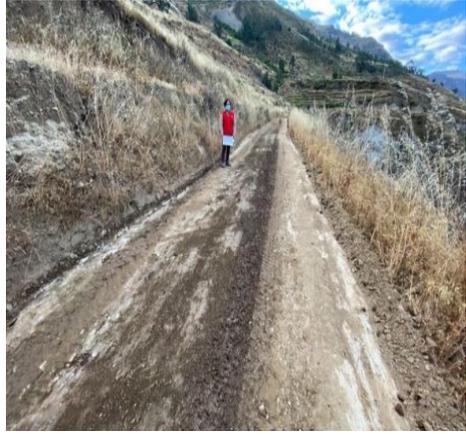
<p>Comentario: En sector ubicado aproximadamente en la progresiva Km. 1+050, se observa material granular suelto sobre la superficie de rodadura. Fuente: Acta de inspección física a la ejecución del servicio de 21 de junio de 2021.</p>	<p>Comentario: En sector ubicado aproximadamente en la progresiva Km. 1+350, se observa material granular suelto sobre la superficie de rodadura. Fuente: Acta de inspección física a la ejecución del servicio de 21 de junio de 2021.</p>

<p align="center">Fotografía n.º 18 Progresiva Km. 1+050 - Presencia de material suelto sobre la superficie de rodadura</p>	<p align="center">Fotografía n.º 19 Progresiva Km. 1+350 - Presencia de material suelto sobre la superficie de rodadura</p>

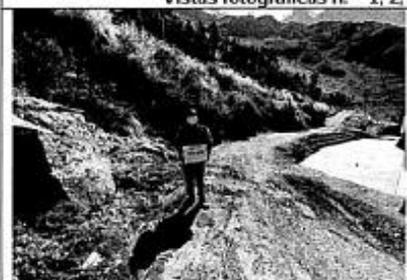
Vista fotográfica n.° 1: En la progresiva km 0+000, se advierte que no se ejecutaron ni se viene ejecutando actividad alguna correspondiente al mantenimiento periódico y rutinario del camino vecinal.

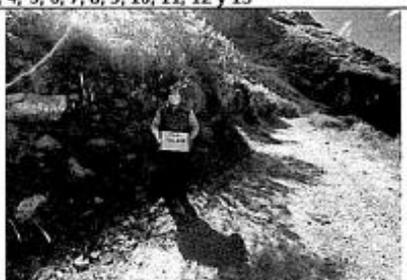
Vista fotográfica n.° 2: En la progresiva km 0+450, se advierte que no se ejecutaron ni se viene ejecutando actividad alguna correspondiente al mantenimiento periódico y rutinario del camino vecinal.

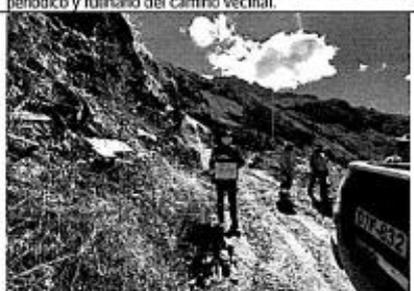
<p>Vista fotográfica n.º 5: En la progresiva km 2+050, se advierte que no se ejecutaron ni se viene ejecutando actividad alguna correspondiente al mantenimiento periódico y rutinario del camino vecinal.</p>	<p>Vista fotográfica n.º 6: En la progresiva km 2+600, se advierte que no se ejecutaron ni se viene ejecutando actividad alguna correspondiente al mantenimiento periódico y rutinario del camino vecinal.</p>

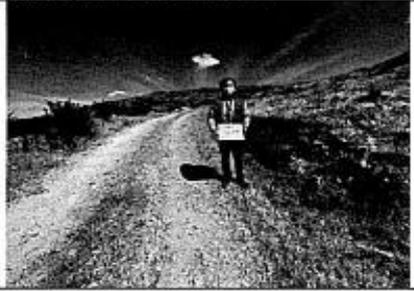
<p>Vista fotográfica n.º 7: En la progresiva km 3+550, se advierte que no se ejecutaron ni se viene ejecutando actividad alguna correspondiente al mantenimiento periódico y rutinario del camino vecinal.</p>	<p>Vista fotográfica n.º 8: En la progresiva km 4+400, se advierte que no se ejecutaron ni se viene ejecutando actividad alguna correspondiente al mantenimiento periódico y rutinario del camino vecinal.</p>

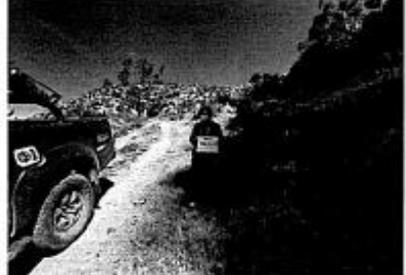
<p>Vista fotográfica n.º 9: En la progresiva km 5+000, se advierte que no se ejecutaron ni se viene ejecutando actividad alguna correspondiente al mantenimiento periódico y rutinario del camino vecinal.</p>

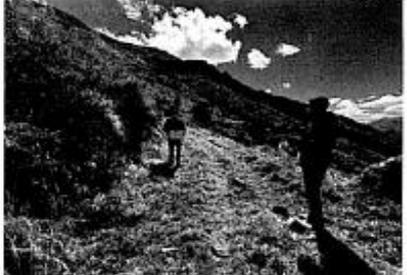
<p>Vista fotográfica n.º 10: En la progresiva km 5+400, se advierte que no se ejecutaron ni se viene ejecutando actividad alguna correspondiente al mantenimiento periódico y rutinario del camino vecinal.</p>

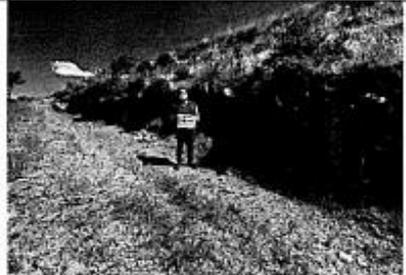
<p>Vista fotográfica n.º 11: En la progresiva km 5+500, se advierte que no se ejecutaron ni se viene ejecutando actividad alguna correspondiente al mantenimiento periódico y rutinario del camino vecinal.</p>

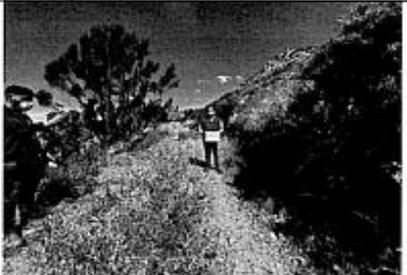
<p>Vista fotográfica n.º 12: En la progresiva km 5+600, se advierte que no se ejecutaron ni se viene ejecutando actividad alguna correspondiente al mantenimiento periódico y rutinario del camino vecinal.</p>

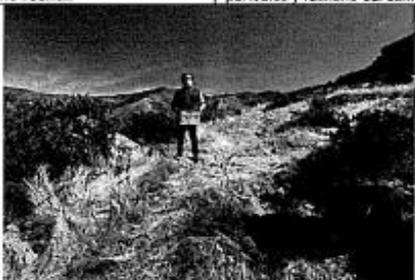
<p>Vista fotográfica n.º 13: En la progresiva km 5+900, se advierte que no se ejecutaron ni se viene ejecutando actividad alguna correspondiente al mantenimiento periódico y rutinario del camino vecinal.</p>

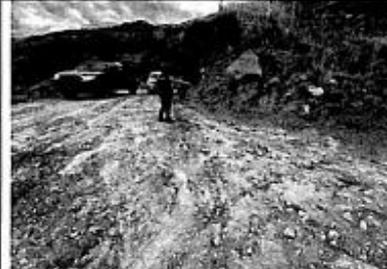
Vista fotográfica n.° 21: En sector ubicado aproximadamente en la progresiva km 0+000, se observa material granular suelto sobre la superficie de rodadura.

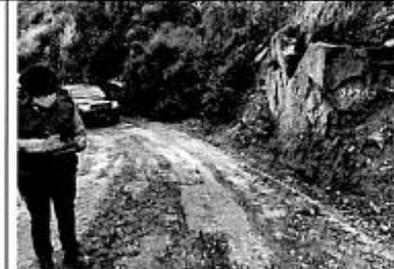
Vista fotográfica n.° 22: En sector ubicado aproximadamente en la progresiva km 0+200, se observa material granular suelto sobre la superficie de rodadura.

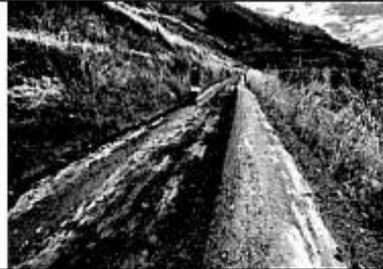
<p>Vista fotográfica n.º 23: En sector ubicado aproximadamente en la progresiva km 1+050, se observa material granular suelto sobre la superficie de rodadura.</p>	<p>Vista fotográfica n.º 24: En sector ubicado aproximadamente en la progresiva km 1+350, se observa material granular suelto sobre la superficie de rodadura.</p>

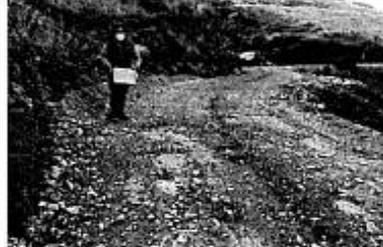
<p>Vista fotográfica n.º 25: En sector ubicado aproximadamente en la progresiva km 2+450, se observa material granular suelto sobre la superficie de rodadura.</p>	<p>Vista fotográfica n.º 26: En sector ubicado aproximadamente en la progresiva km 2+650, se observa material granular suelto sobre la superficie de rodadura.</p>

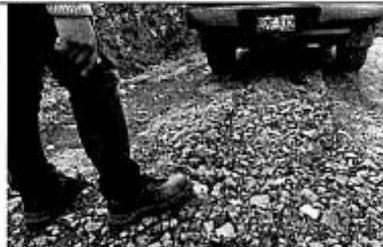
<p>Vista fotográfica n.º 27: En sector ubicado aproximadamente en la progresiva km 3+050, se observa material granular suelto sobre la superficie de rodadura.</p>	<p>Vista fotográfica n.º 28: En sector ubicado aproximadamente en la progresiva km 4+850, se observa material granular suelto sobre la superficie de rodadura.</p>

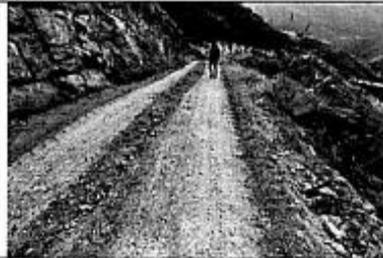
<p>Vista fotográfica n.º 29: En sector ubicado aproximadamente en la progresiva km 6+000, se observa material granular suelto sobre la superficie de rodadura.</p>	<p>Vista fotográfica n.º 30: En sector ubicado aproximadamente en la progresiva km 6+900, se observa material granular suelto sobre la superficie de rodadura.</p>

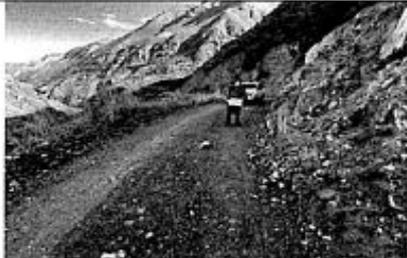
<p>Vista fotográfica n.º 31: En sector ubicado aproximadamente en la progresiva km 7+200, se observa material granular suelto sobre la superficie de rodadura.</p>

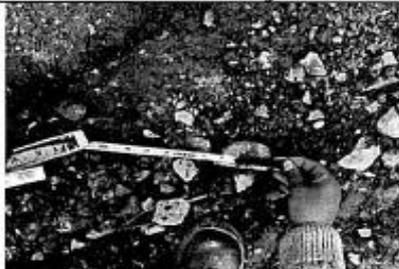
<p>Vista fotográfica n.º 32: En la progresiva km 0+200, se observan partículas de hasta 4" en el material del afirmado.</p>

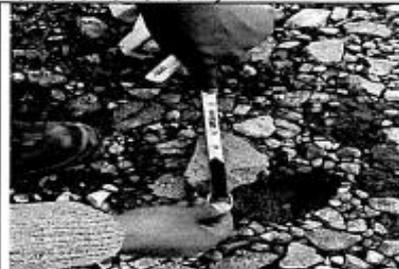
<p>Vista fotográfica n.º 33: En la progresiva km 2+450, se observan partículas de hasta 5" en el material del afirmado.</p>

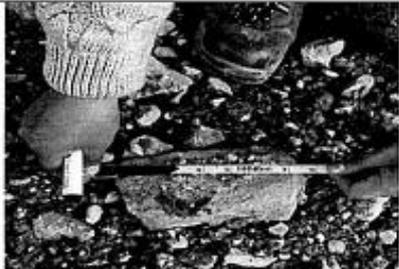
<p>Vista fotográfica n.º 34: En la progresiva km 2+650, se observan partículas de hasta 5" en el material del</p>

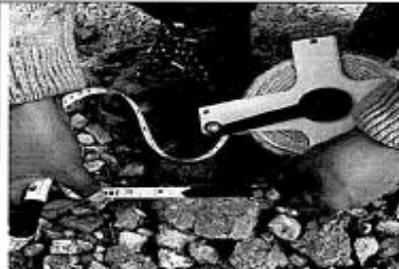
<p>Vista fotográfica n.º 35: En la progresiva km 4+850, se observan partículas de hasta 4" en el material del</p>

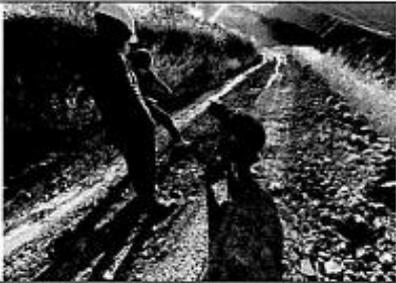
<table><tr> <td style="width: 50%; padding: 2px;"> <p style="font-size: small;">afirmado.</p>  <p style="font-size: x-small;">Vista fotográfica n.º 36: En la progresiva km 5+400, se observan partículas de hasta 12" en el material del afirmado.</p> </td> <td style="width: 50%; padding: 2px;"> <p style="font-size: small;">afirmado.</p>  <p style="font-size: x-small;">Vista fotográfica n.º 37: En la progresiva km 5+400, se observan partículas de hasta 10" en el material del afirmado.</p> </td> </tr></table>

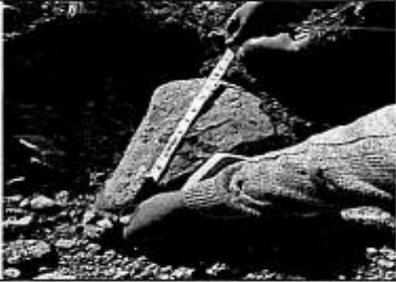
<table><tr> <td style="width: 50%; padding: 2px;"> <p style="font-size: small;">afirmado.</p>  <p style="font-size: x-small;">Vista fotográfica n.º 36: En la progresiva km 5+400, se observan partículas de hasta 12" en el material del afirmado.</p> </td> <td style="width: 50%; padding: 2px;"> <p style="font-size: small;">afirmado.</p>  <p style="font-size: x-small;">Vista fotográfica n.º 37: En la progresiva km 5+400, se observan partículas de hasta 10" en el material del afirmado.</p> </td> </tr><tr> <td style="padding: 2px;">  <p style="font-size: x-small;">Vista fotográfica n.º 38: En la progresiva km 5+400, se observan partículas de hasta 12" en el material del afirmado.</p> </td> <td style="padding: 2px;">  <p style="font-size: x-small;">Vista fotográfica n.º 39: En la progresiva km 5+450, se observan partículas de hasta 10" en el material del afirmado.</p> </td> </tr></table>

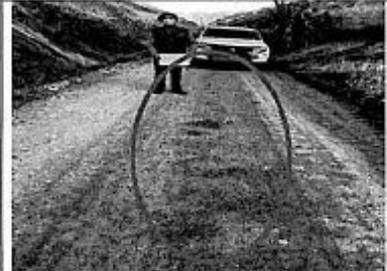
Vista fotográfica n.º 43: En la progresiva km 2+940, se observa el crecimiento de vegetación sobre la superficie de rodadura.

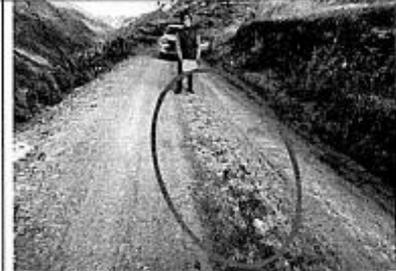
Vista fotográfica n.º 44: En la progresiva km 2+950, se observa el crecimiento de vegetación sobre la superficie de rodadura.

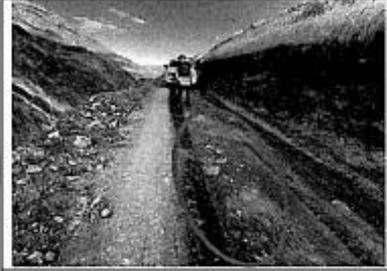
Vista fotográfica n.º 45: En la progresiva km 3+000, se observa el crecimiento de vegetación sobre la superficie de rodadura.

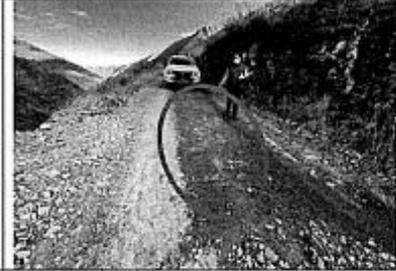
Vista fotográfica n.º 46: En la progresiva km 3+050, se observa el crecimiento de vegetación sobre la superficie de rodadura.

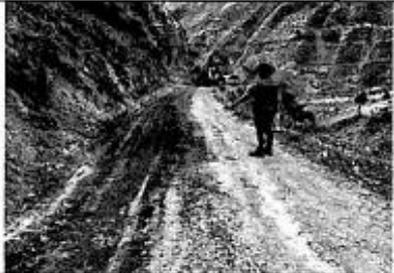
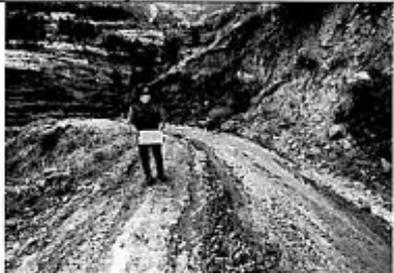
Vistas fotográficas n.ºs 47, 48, 49 y 50.

- En los sectores ubicados aproximadamente en las progresivas km 0+350, km 0+700, km 1+700, km 1+950, se observa el hundimiento del afirmado; así como, el empozamiento de aguas en algunos sectores, tal como se muestra en las siguientes vistas fotográficas:

<p>Vista fotográfica n.º 47: En la progresiva km 0+350, se observan e hundimiento del afirmado.</p>	<p>Vista fotográfica n.º 48: En la progresiva km 0+700, se observa el hundimiento del afirmado; asimismo, se observa el empozamiento de agua.</p>

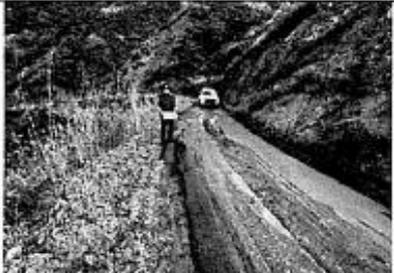
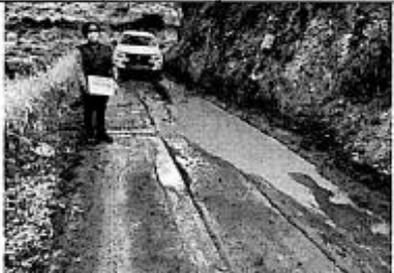
<p>Vista fotográfica n.º 49: En la progresiva km 1+700, se observa el hundimiento del afirmado; asimismo, se observa el empozamiento de agua.</p>	<p>Vista fotográfica n.º 50: En la progresiva km 1+950, se observa el hundimiento del afirmado; asimismo, se observa el empozamiento de agua.</p>

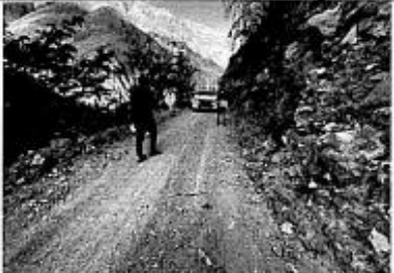
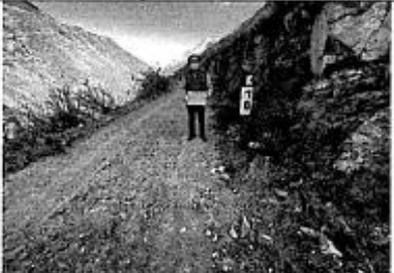
Vistas fotográficas n.ºs 51, 52, 53, 54 y 55

- En un sector del tramo, aproximadamente desde la progresiva km 8+000 hasta la progresiva km 10+560, no se ejecutaron ni se viene ejecutando actividad alguna correspondiente al mantenimiento periódico y rutinario del tramo en mención del camino vecinal, por parte del contratista y de acuerdo al Plan de Trabajo aprobado, tal como se muestra en la siguientes vistas fotográficas:

<p>Vista fotográfica n.º 51: En la progresiva km 10+550, se advierte que no se ejecutaron ni se viene ejecutando actividad alguna correspondiente al mantenimiento</p>	<p>Vista fotográfica n.º 52: En la progresiva km 10+000, se advierte que no se ejecutaron ni se viene ejecutando actividad alguna correspondiente al mantenimiento</p>

periódico y rutinario del camino vecinal.	periódico y rutinario del camino vecinal.

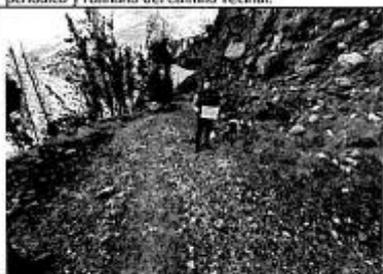
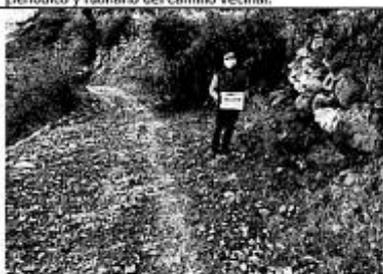
Vista fotográfica n.º 53: En la progresiva km 10+500, se advierte que no se ejecutaron ni se viene ejecutando actividad alguna correspondiente al mantenimiento periódico y rutinario del camino vecinal.	Vista fotográfica n.º 54: En la progresiva km 10+550, se advierte que no se ejecutaron ni se viene ejecutando actividad alguna correspondiente al mantenimiento periódico y rutinario del camino vecinal.

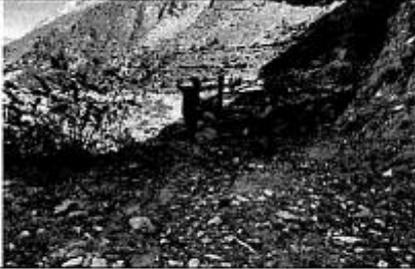
Vista fotográfica n.º 55: En la progresiva km 10+560, se advierte que no se ejecutaron ni se viene ejecutando actividad alguna correspondiente al mantenimiento periódico y rutinario del camino vecinal.

Cabe resaltar que, en la progresiva km 10+560 se observa un muro de piedras y ramas que obstruye la vía e impide el paso por el resto del tramo; al respecto, se consultó al representante de la Entidad sobre el estado del camino vecinal en los 6,00 kilómetros a los que no se puede acceder; quien indicó que, en el resto de la vía tampoco se han ejecutado ni se vienen ejecutando actividades correspondientes al mantenimiento periódico y rutinario; asimismo, indicó que dicho muro ha sido colocado por los pobladores debido ha conflictos sociales entre los distritos de San Juan y Huamatambo.
