INFORME DE HITO DE CONTROL
N° 17524-2021-CG/SADEN-SCC

“CONTRATACIÓN DEL SERVICIO PARA LA EJECUCIÓN DEL MANTENIMIENTO PERIÓDICO Y RUTINARIO DEL CAMINO VECINAL: EMP. HV - 904 (PISCIGRANJA – UCHKUPUQUIO) – HUVRURUMI – ACCALLICCASA – EMP. 28D (PLAZAPATA) (R090101), DISTRITO DE HUANCVELICA, PROVINCIA HUANCVELICA – DEPARTAMENTO HUANCVELICA”

HITO DE CONTROL N° 01 – ACTIVIDADES DE CONSERVACIÓN PERIÓDICA Y RUTINARIA AL MES DE JUNIO DE 2021

**PERÍODO DE EVALUACIÓN DEL HITO DE CONTROL:
DEL 5 AL 9 DE JULIO DE 2021**

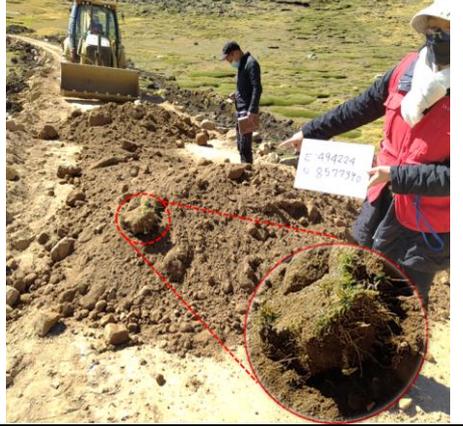
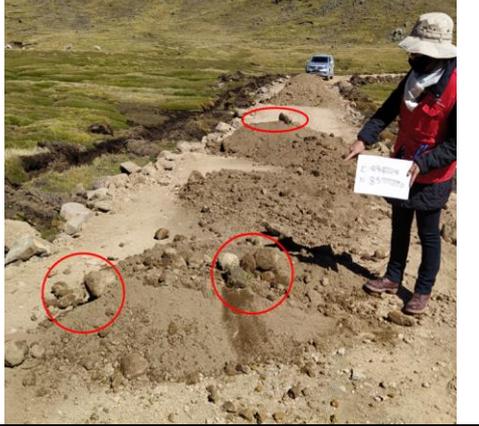
Fotografía n.º 1 Verificación de material granular de cantera para afirmado	Fotografía n.º 2 Verificación de material granular de cantera para afirmado

No obstante, durante la visita de inspección física al servicio de mantenimiento, registrada en el Acta de inspección n.º 01-2021-CG/SADEN de 6 de julio de 2021, se observó algunos cúmulos de tierra con crecimiento de vegetación de la zona; como puede apreciarse a continuación:

<p>Comentarios:</p> <ul style="list-style-type: none"> - Ubicación de la observación: E: 494224 - N: 8577390 (Km. 17+310). - En este tramo se observó cúmulos de material a tenderse en la capa de rodadura, con presencia de vegetación y bolonería. <p>Fuente: Acta de Inspección n.º 01-2021-CG/SADEN de 6 de julio de 2021.</p>	<p>Comentarios:</p> <ul style="list-style-type: none"> - En este tramo se observó cúmulos de material a tenderse en la capa de rodadura, con presencia de vegetación y bolonería. <p>Fuente: Acta de Inspección n.º 01-2021-CG/SADEN de 6 de julio de 2021.</p>

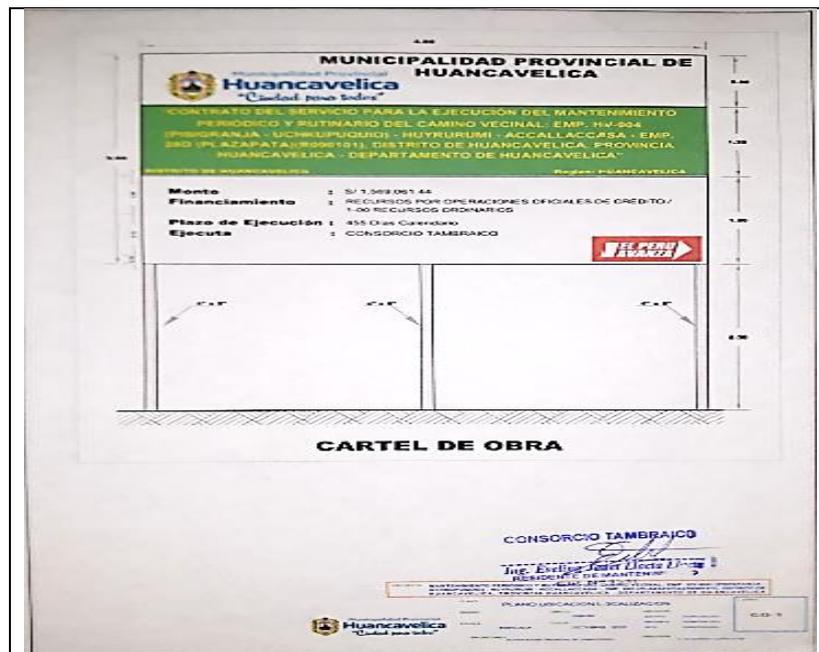
Imagen n.º 4
Detalles de cartel no instalado

En el Plano CO-01 "Cartel de obra" se observa algunos detalles constructivos del cartel del servicio, pero durante la visita de inspección al Servicio de mantenimiento se advirtió la inexistencia de este elemento.

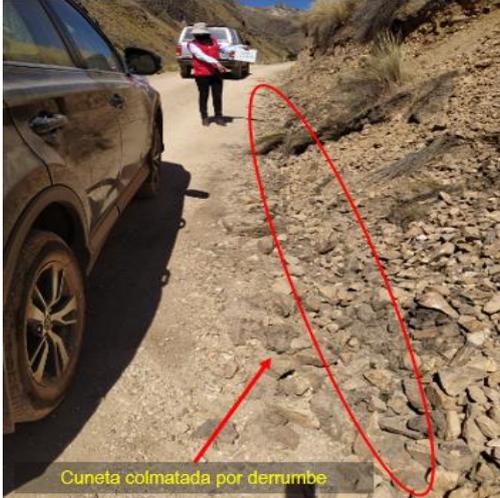
<p align="center">Fotografía n.º 37 Verificación de cunetas</p>

<p>Comentarios:</p> <ul style="list-style-type: none"> - Ubicación de la observación: E: 500300 N: 8584389 (Km. 0+350) - Cuneta colmatada por derrumbe. <p>Fuente: Acta de Inspección n.º 01-2021-CG/SADEN de 6 de julio de 2021.</p>	<p>Comentarios:</p> <ul style="list-style-type: none"> - Ubicación de la observación: E: 500212 N: 8584228 (Km. 0+535) - Acumulación de material granular, piedras y vegetación en cuneta, producto del deslizamiento de talud. <p>Fuente: Acta de Inspección n.º 01-2021-CG/SADEN de 6 de julio de 2021.</p>

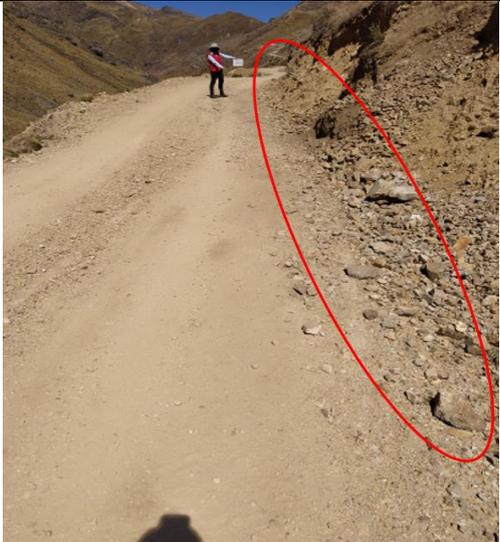
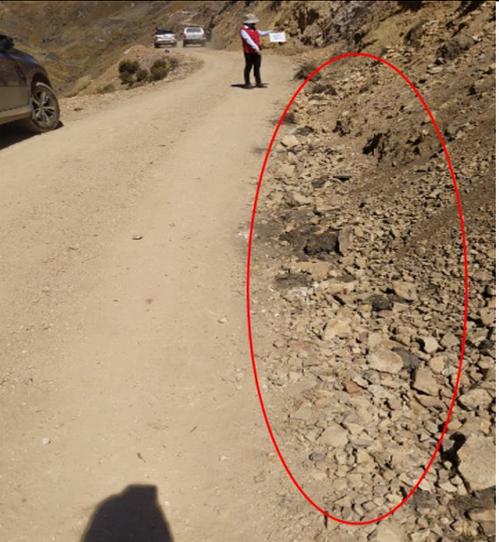
<p>Comentarios:</p> <ul style="list-style-type: none"> - Ubicación de la observación: E: 500193 N: 8584193 (Km. 0+575) - Acumulación de material en cuneta, producto del deslizamiento de talud. <p>Fuente: Acta de Inspección n.º 01-2021-CG/SADEN de 6 de julio de 2021.</p>	<p>Comentarios:</p> <ul style="list-style-type: none"> - Ubicación de la observación: E: 500176 N: 8584178 (Km. 0+ 590) - Acumulación de material granular, piedras y vegetación en cuneta, producto del deslizamiento de talud. <p>Fuente: Acta de Inspección n.º 01-2021-CG/SADEN de 6 de julio de 2021.</p>

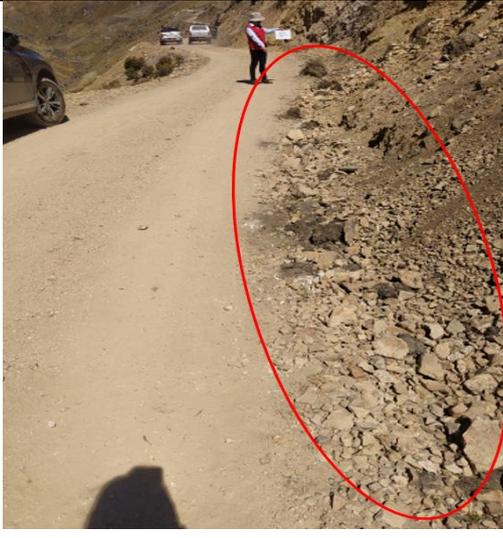
<p align="center">Fotografía n.º 41 Verificación de cunetas</p>

<p>Comentarios:</p> <ul style="list-style-type: none"> - Ubicación de la observación: E: 500176 N: 8584178 (Km. 0+590) - Acumulación de material granular, piedras y vegetación en cuneta, producto del deslizamiento de talud. <p>Fuente: Acta de Inspección n.º 01-2021-CG/SADEN de 6 de julio de 2021.</p>	<p>Comentarios:</p> <ul style="list-style-type: none"> - Ubicación de la observación: E: 500162 N: 8584164 (Km. 0+620). - Acumulación de material granular, piedras y vegetación en cuneta, producto del deslizamiento de talud. <p>Fuente: Acta de Inspección n.º 01-2021-CG/SADEN de 6 de julio de 2021.</p>

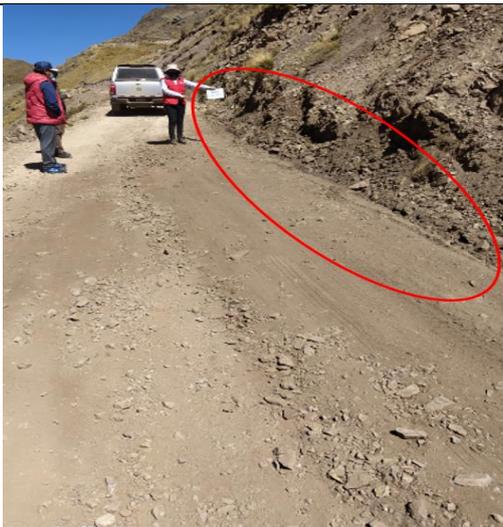
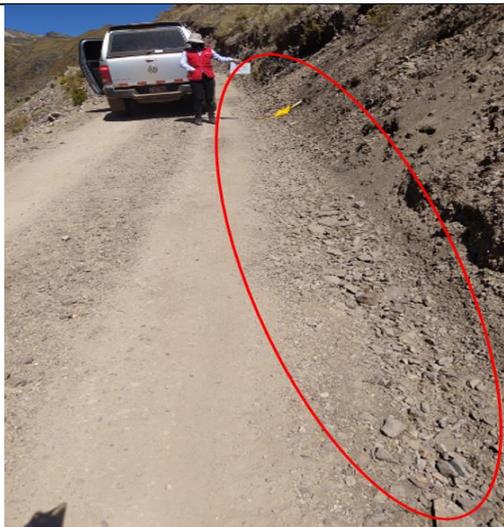
<p>Comentarios:</p> <ul style="list-style-type: none"> - Ubicación de la observación: E: 500011 N: 8583954 (Km. 0+880) - Acumulación de material en cuneta. <p>Fuente: Acta de Inspección n.º 01-2021-CG/SADEN de 6 de julio de 2021.</p>	<p>Comentarios:</p> <ul style="list-style-type: none"> - Ubicación de la observación: E: 499930 N: 8583857 (Km. 1+010) - Acumulación de material en cuneta. <p>Fuente: Acta de Inspección n.º 01-2021-CG/SADEN de 6 de julio de 2021.</p>

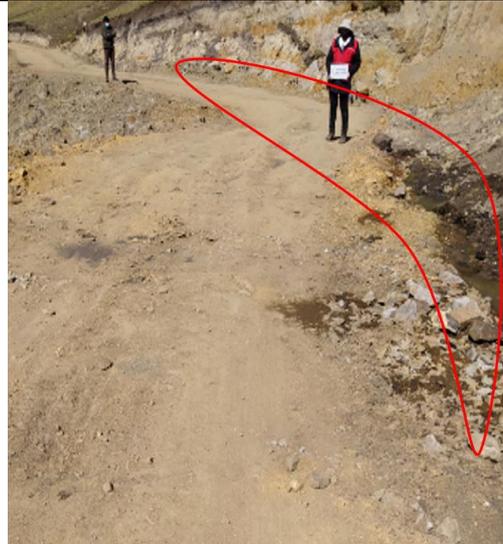
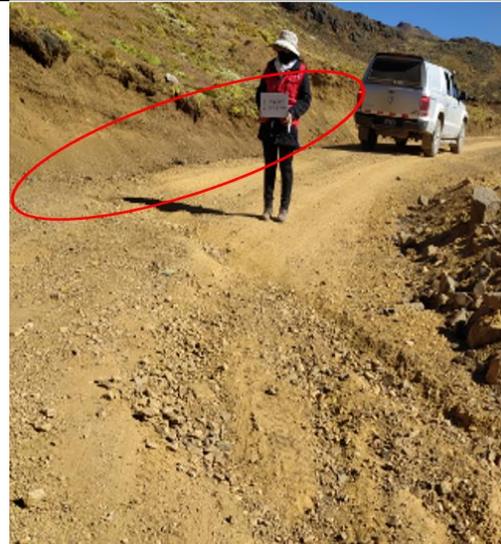
<p>Comentarios:</p> <ul style="list-style-type: none"> - Ubicación de la observación: E: 497138 N: 8581500 (Km. 8+080) - Obstrucción de cuneta por acumulación de material suelto proveniente del deslizamiento de talud. <p>Fuente: Acta de Inspección n.º 01-2021-CG/SADEN de 6 de julio de 2021.</p>	<p>Comentarios:</p> <ul style="list-style-type: none"> - Ubicación de la observación: E: 496617 N: 8581114 (Km. 9+260) - Acumulación de material en cuneta. <p>Fuente: Acta de Inspección n.º 01-2021-CG/SADEN de 6 de julio de 2021.</p>

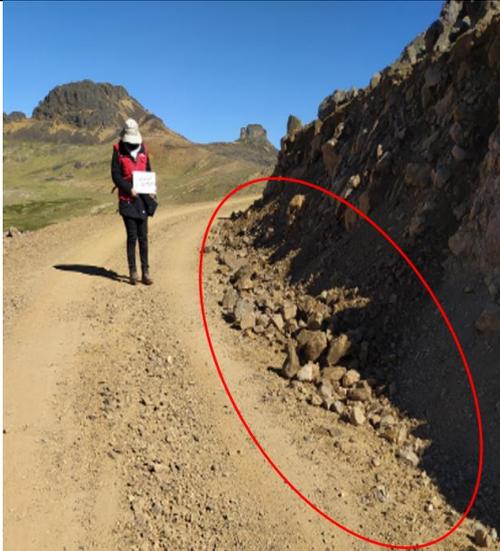
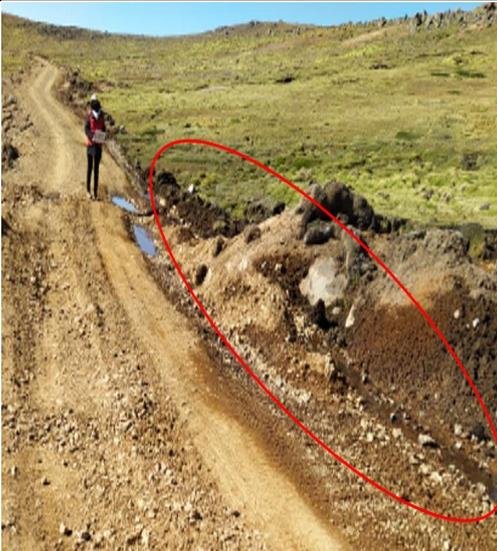
<p>Comentarios: - Ubicación de la observación: E: 496529 N: 8579397 (Km. 12+290) - Acumulación de material en cuneta. Fuente: Acta de Inspección n.º 01-2021-CG/SADEN de 6 de julio de 2021</p>	<p>Comentarios: - Ubicación de la observación: E: 496529 N: 8579397 (Km. 13+930) - Acumulación de material en cuneta. Fuente: Acta de Inspección n.º 01-2021-CG/SADEN de 6 de julio de 2021.</p>

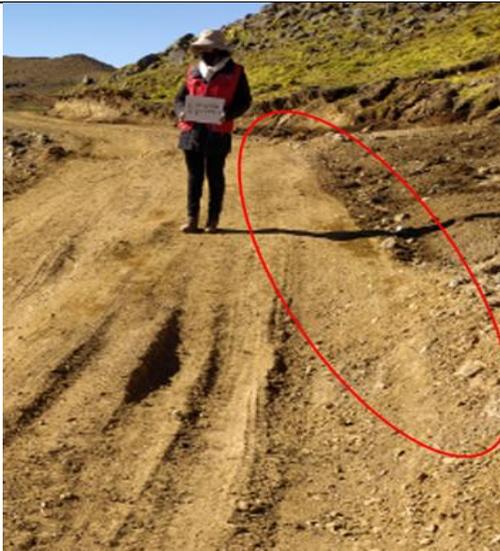
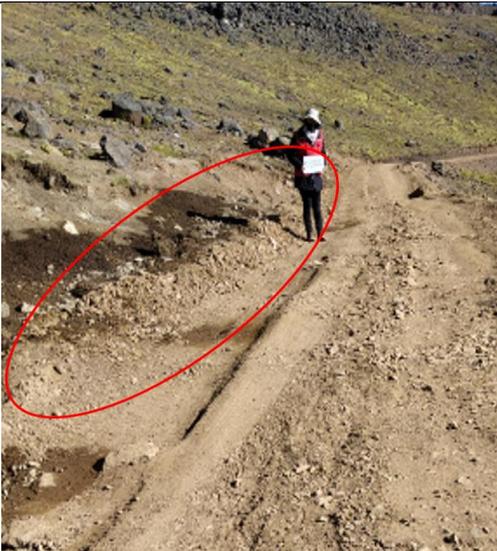
<p>Comentarios: - Ubicación de la observación: E: 496256 N: 8577911 (Km. 14+090) - Acumulación de material en cuneta. Fuente: Acta de Inspección n.º 01-2021-CG/SADEN de 6 de julio de 2021.</p>	<p>Comentarios: - Ubicación de la observación: E: 495670 N: 8577701 (Km. 14+745) - Acumulación de material en cuneta. Fuente: Acta de Inspección n.º 01-2021-CG/SADEN de 6 de julio de 2021.</p>

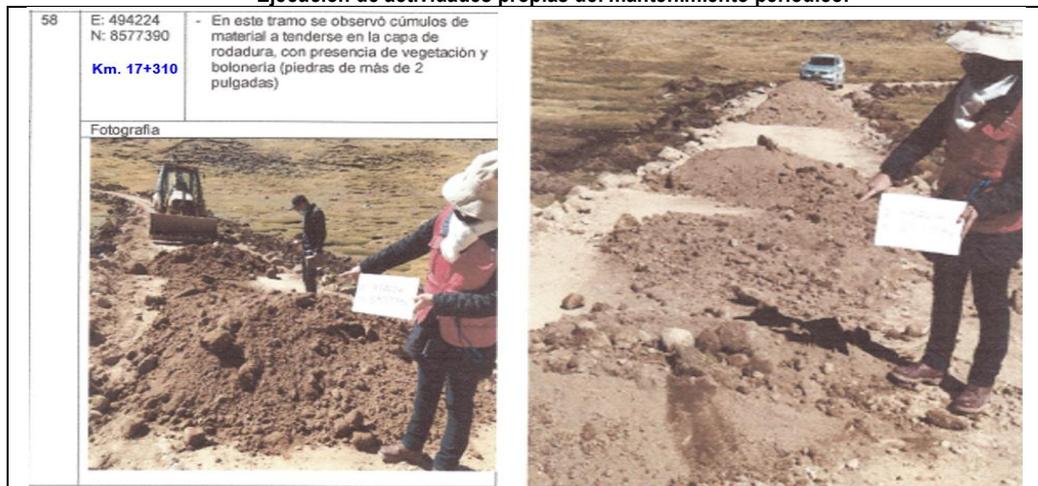
Imagen n.° 7
Ejecución de actividades propias del mantenimiento periódico.

Sin embargo, durante la visita de inspección al servicio de mantenimiento, efectuada los días 5 y 6 de julio de 2021 y registrada en el Acta de inspección n.° 01-2021-CG/SADEN de 6 de julio de 2021, se verificó que el contratista se encontraba ejecutando actividades de conformación de plataforma y cunetas, traslado y tendido de material de cantera y riego de calzada, correspondientes al mantenimiento periódico, sin equipos de protección personal ni señales preventivas y dispositivos de seguridad, conforme se evidencia a continuación:

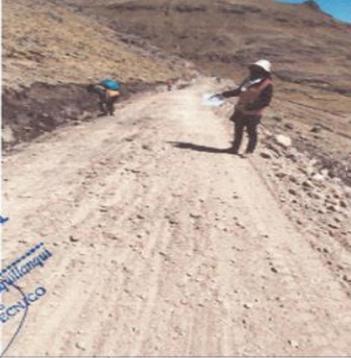
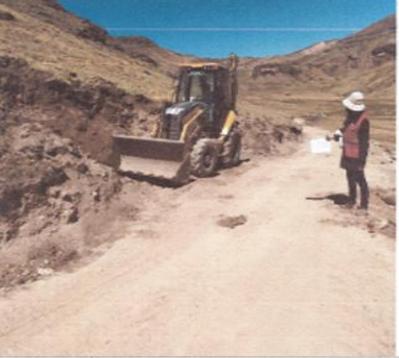
73	E: 494622 N: 8577860 Km. 16+630	- Incumplimiento de uso de señales de seguridad para realizar actividades del mantenimiento periódico. - Personal que labora en el servicio de mantenimiento periódico no cuenta con mameluco, casco, botas, guantes y gafas.	74	E: 494432 N: 8577789 Km. 16+820	- En este punto se encontró una retroexcavadora, evidenciando que en el tramo continúan las actividades del mantenimiento periódico.
Fotografía		Fotografía

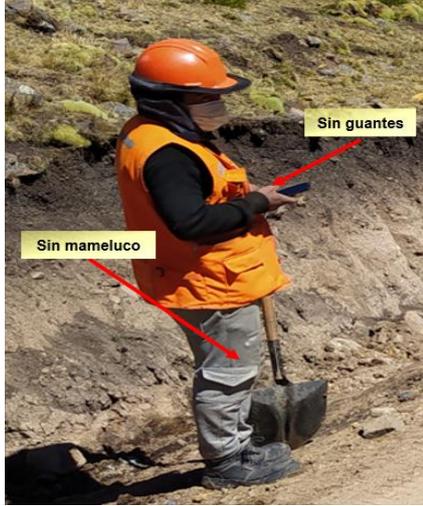
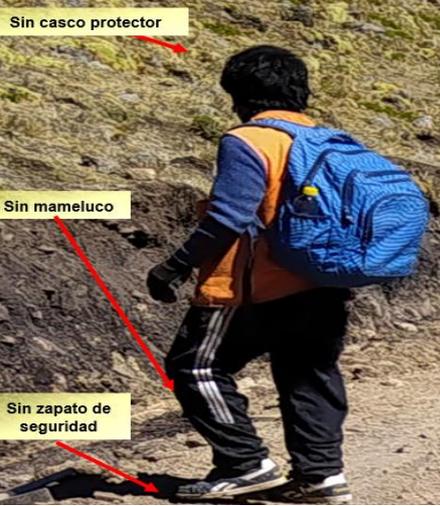
Fotografía n.º 65 Indumentaria de seguridad incompleta	Fotografía n.º 66 Indumentaria de seguridad incompleta

Durante la visita de inspección, registrada en el Acta de inspección n.° 01-2021-CG/SADEN de 6 de julio de 2021, se evidenció que dos (2) trabajadores realizaban actividades de limpieza de cuneta, los mismos que no contaban con la indumentaria completa de seguridad, dado que, carecían de zapatos de seguridad, mameluco, guantes y casco protector, conforme se evidencia en las fotografías siguientes:

<p>Comentarios: Durante la visita de inspección, se evidenció que uno de los trabajadores no contaba con la indumentaria adecuada: mameluco y guantes de seguridad. Fuente: Acta de Inspección n.º 01-2021-CG/SADEN de 6 de julio de 2021.</p>	<p>Comentarios: Durante la visita de inspección, se evidenció que uno de los trabajadores no contaba con la indumentaria adecuada: zapatos de seguridad, mameluco y casco de seguridad. Fuente: Acta de Inspección n.º 01-2021-CG/SADEN de 6 de julio de 2021.</p>

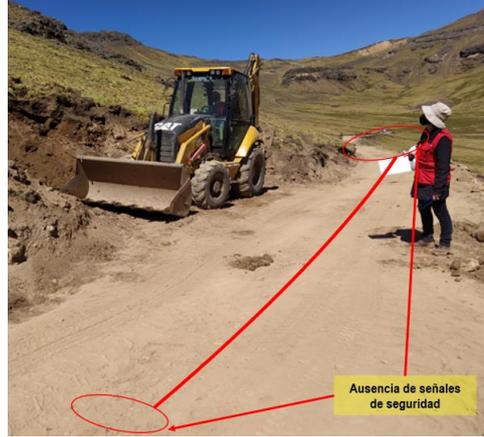
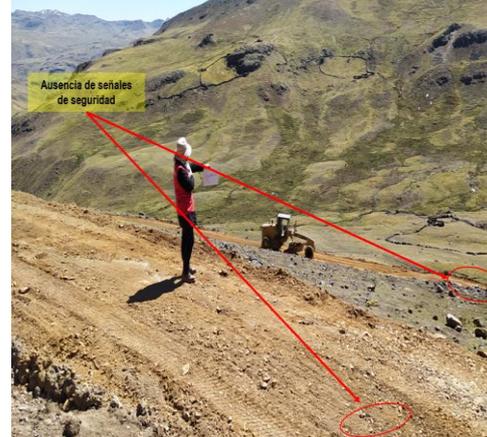
Fotografía n.º 67 Inexistencia de señales de seguridad	Fotografía n.º 68 Inexistencia de señales de seguridad

De otro lado, tampoco se instalaron señales de seguridad como conos de seguridad, en los tramos donde se venían ejecutando las actividades de conformación de plataforma y cunetas, traslado y tendido de material de cantera y riego de calzada, todas a pesar de ejecutarse trabajos con la intervención de maquinarias pesadas, y siendo la vía transitada constantemente por vehículos y personas, conforme se muestra a continuación:

<p>Comentarios: Durante la visita de inspección, se evidenció el incumplimiento de uso de señales de seguridad durante la ejecución de actividades de la retroexcavadora. Fuente: Acta de Inspección n.º 01-2021-CG/SADEN de 6 de julio de 2021.</p>	<p>Comentarios: Durante la visita de inspección, se evidenció el incumplimiento de uso de señales de seguridad durante la ejecución de actividades de la motoniveladora. Fuente: Acta de Inspección n.º 01-2021-CG/SADEN de 6 de julio de 2021.</p>

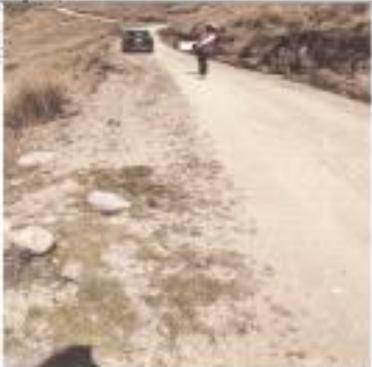
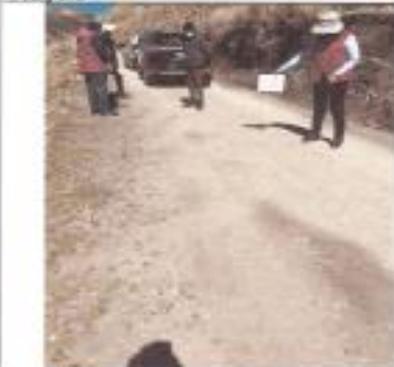
n.º	Ubicación	Observaciones	n.º	Ubicación	Observaciones
1	E: 503448 N: 8584958	- Crecimiento de vegetación en laterales de vía.	2	E: 500365 N: 8584563	- Existencia de piedras de más de 2 pulgadas. - Crecimiento de vegetación en los laterales de la vía.
Fotografía			Fotografía

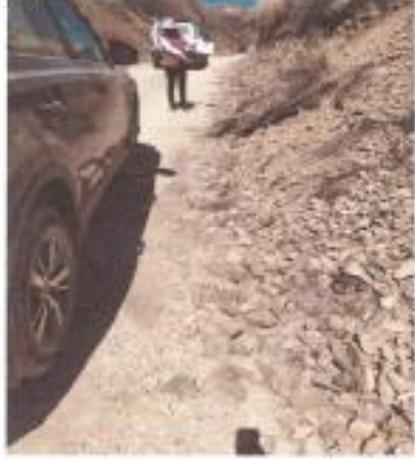
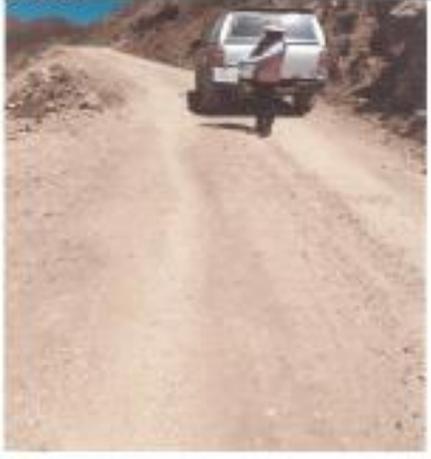
<p>3</p> <p>E: 500300 N: 8584389</p> <ul style="list-style-type: none"> - Acumulación de material en cuneta. - Piedras de más de 2 pulgadas en capa de rodadura. 	<p>4</p> <p>E: 500233 N: 8584254</p> <ul style="list-style-type: none"> - Deformación en la capa de rodadura (Ahuecamiento mayor a 6 m de longitud). - Erosión longitudinal. - Piedras de más de 2 pulgadas en capa de rodadura.
<p>Fotografía</p>

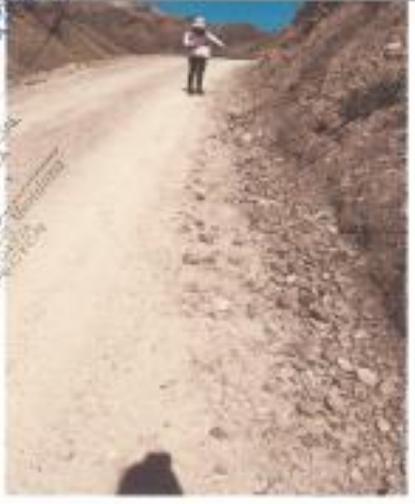
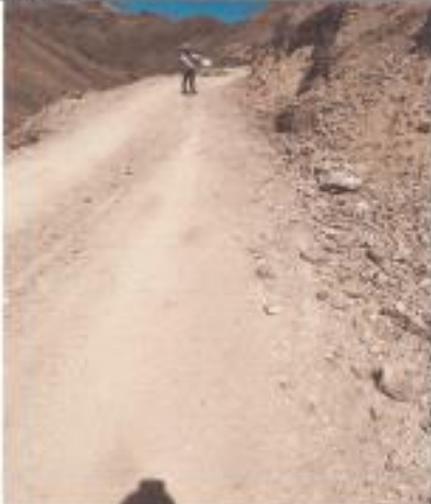
<p>5</p> <p>E: 500212 N: 8584228</p> <ul style="list-style-type: none"> - Acumulación de material granular, piedras y vegetación en cuneta, producto del deslizamiento de talud. 	<p>6</p> <p>E: 500193 N: 8584193</p> <ul style="list-style-type: none"> - Acumulación de material en cuneta, producto del deslizamiento de talud. - Deformación en la capa de rodadura (Ahuecamiento mayor a 6 m de longitud).
<p>Fotografía</p>

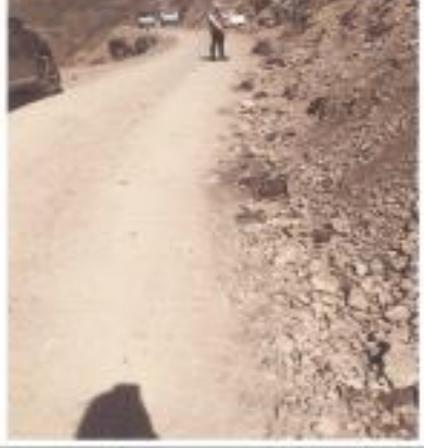
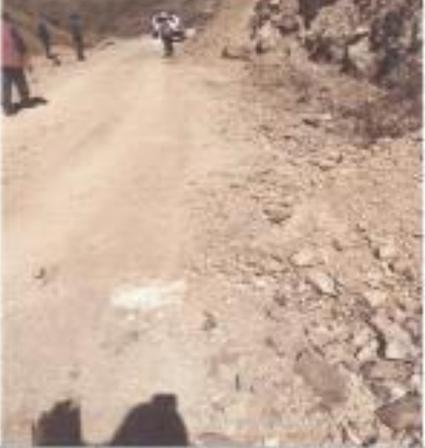
7	E: 500176 N: 8584178	<ul style="list-style-type: none"> - Acumulación de material granular, piedras y vegetación en cuneta, producto del deslizamiento de talud. - Piedras de más de 2 pulgadas en capa de rodadura. 	8	E: 500162 N: 8584164	<ul style="list-style-type: none"> - Material suelto sin compactar en capa de rodadura. - Acumulación de material granular, piedras y vegetación en cuneta, producto del deslizamiento de talud.
Fotografía		Fotografía

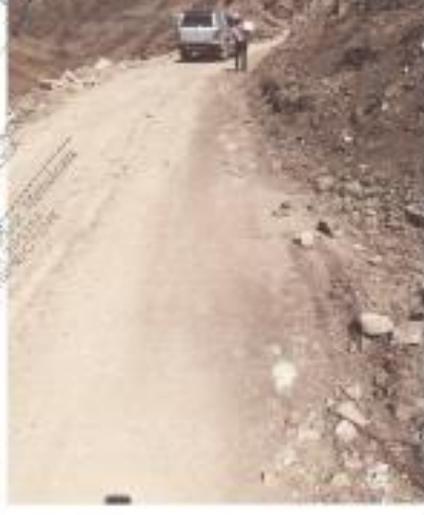
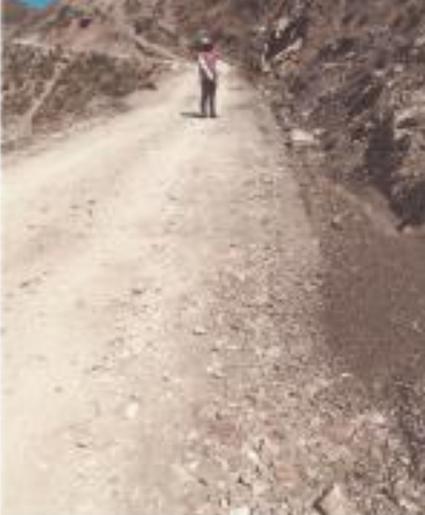
9	E: 500097 N: 8584086	<ul style="list-style-type: none"> - Acumulación de material granular, piedras y vegetación en cuneta, producto del deslizamiento de talud. 	10	E: 500085 N: 8584070	<ul style="list-style-type: none"> - Acumulación de material en cuneta, producto del deslizamiento de talud. - Erosión longitudinal. - Piedras de más de 2 pulgadas en capa de rodadura.
Fotografía		Fotografía

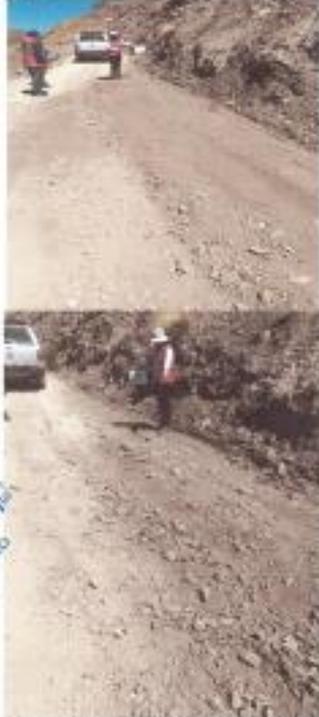
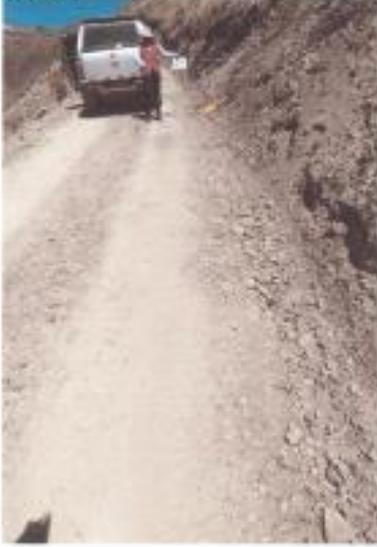
11	E: 500011 N: 8583564	- Acumulación de material en cuneta. - Material suelto sin compactar en capa de rodadura.	12	E: 499930 N: 8583857	- Piedras de más de 2 pulgadas en capa de rodadura. - Acumulación de material en cuneta.
Fotografía			Fotografía

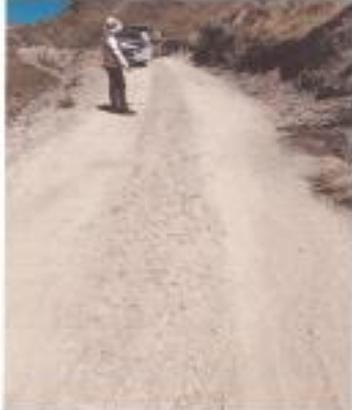
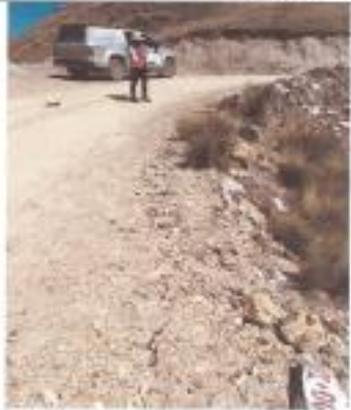
13	E: 499778 N: 8583826	- Acumulación de material en cuneta. - Material suelto en eje de vía. - Piedras de más de 2 pulgadas en capa de rodadura.	14	E: 499521 N: 8583522	- Piedras de más de 2 pulgadas en capa de rodadura. - Erosión longitudinal en capa de rodadura.
Fotografía			Fotografía

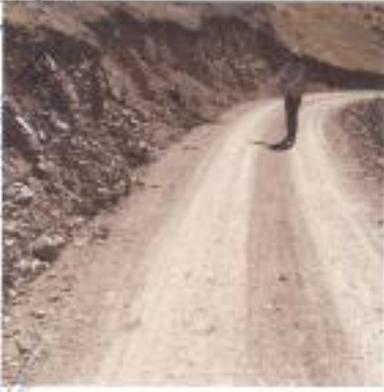
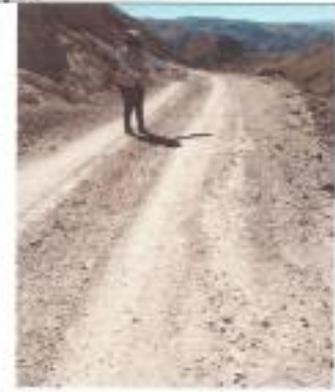
<p>15 E: 456602 N: 8683564</p> <ul style="list-style-type: none"> - Piedras de más de 2 pulgadas en capa de rodadura. - Acumulación de material en cuneta. 	<p>16 E: 499463 N: 8583493</p> <ul style="list-style-type: none"> - Acumulación de material en cuneta. - Material suelto en eje de vía. - Piedras de más de 2 pulgadas en capa de rodadura.
<p>Fotografía</p>

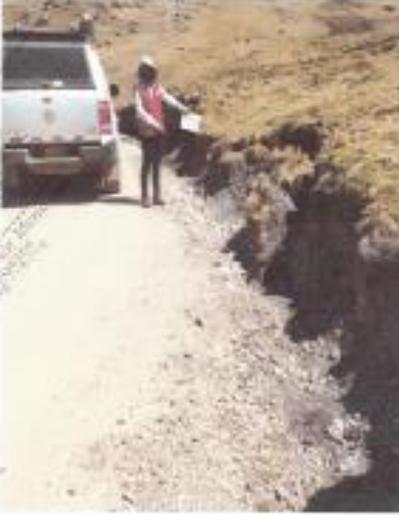
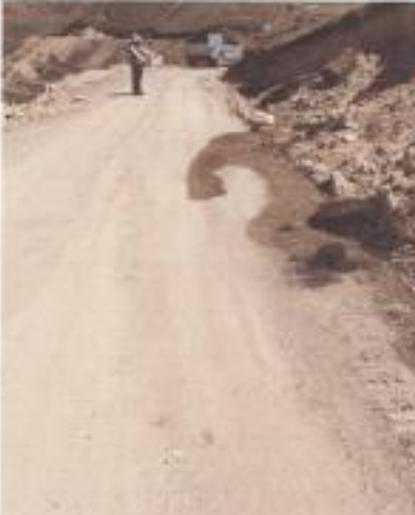
<p>17 E: 499168 N: 8583008</p> <ul style="list-style-type: none"> - Acumulación de material granular, piedras y vegetación en cuneta, producto del deslizamiento de talud. 	<p>18 E: 499148 N: 8582887</p> <ul style="list-style-type: none"> - Acumulación de material granular, piedras y vegetación en cuneta, producto del deslizamiento de talud, obstaculizando el recorrido del agua para su drenaje. - Deformación en la capa de rodadura (Ahuecamiento mayor a 5 m de longitud). - Piedras de más de 2 pulgadas en capa de rodadura.
<p>Fotografía</p>

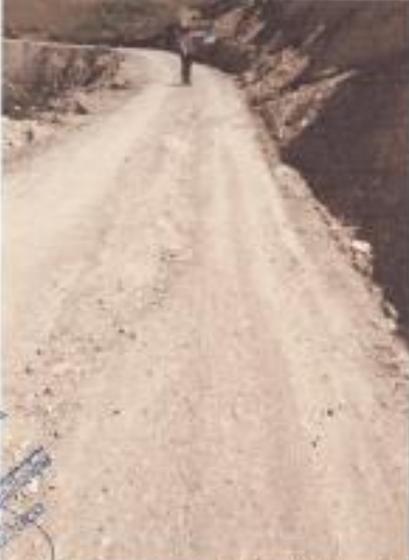
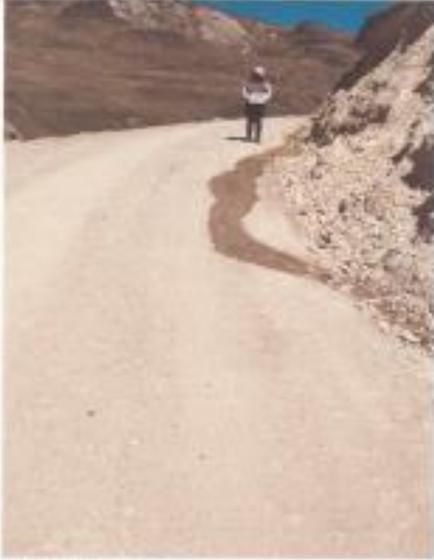
19	E: 499120 N: 8582863	<ul style="list-style-type: none"> - Acumulación de material en cuneta. - Piedras de más de 2 pulgadas en capa de rodadura. - Material suelto en eje de vía. 	20	E: 499063 N: 8582789	<ul style="list-style-type: none"> - Acumulación de material en cuneta. - Deformación en la capa de rodadura (Ahueflamiento mayor a 5 m de longitud).
Fotografía			Fotografía

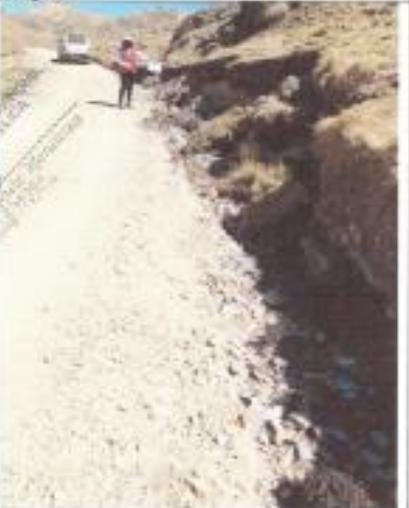
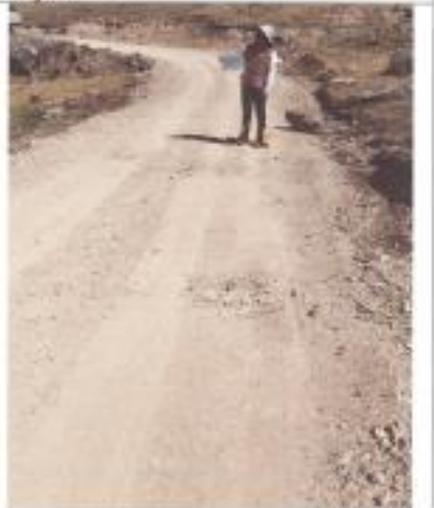
E: 498637 N: 8582137	<ul style="list-style-type: none"> - Acumulación de material en cuneta. - Piedras de más de 2 pulgadas en capa de rodadura. - Material suelto en eje de vía. 	22	E: 498327 N: 8581834	- Baches.
Fotografía			Fotografía

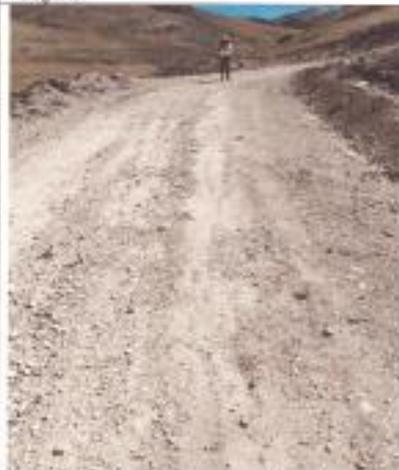
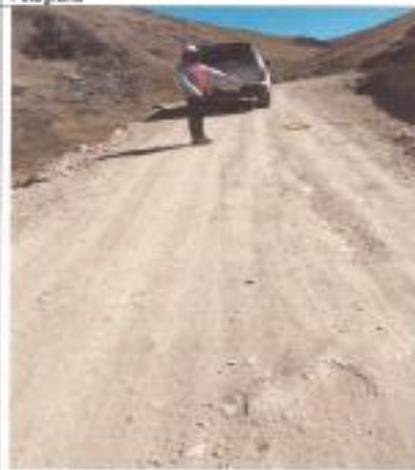
23 E: 488049 N: 8581611	- Deformación en la capa de rodadura (Ahuecamiento mayor a 6 m de longitud).	24 E: 497929 N: 8581680	- Deformación en la capa de rodadura (Ahuecamiento mayor a 6 m de longitud). - Piedra de más de 2 pulgadas en la capa de rodadura.
Fotografía		Fotografía

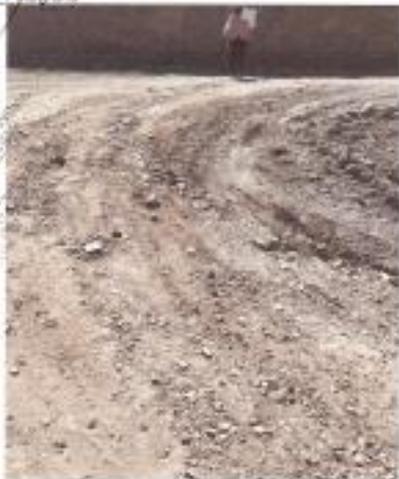
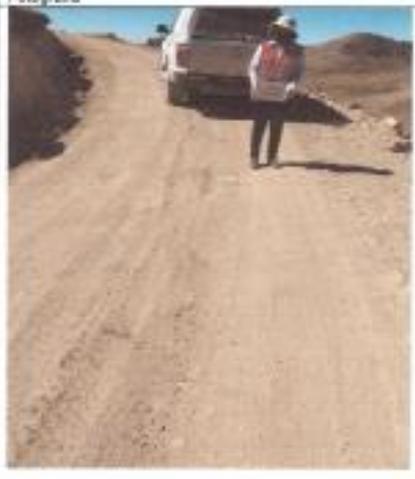
25 E: 487908 N: 8581681	- Deformación en la capa de rodadura (Ahuecamiento mayor a 6 m de longitud). - Piedras de más de 2 pulgadas en capa de rodadura. - Erosión longitudinal. - Acumulación de material en cuneta.	26 E: 497927 N: 8581688	- Baches
Fotografía		Fotografía

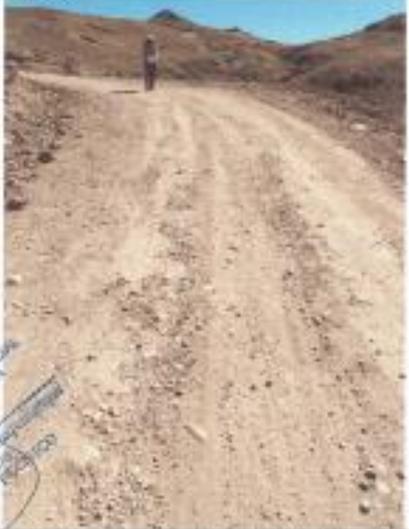
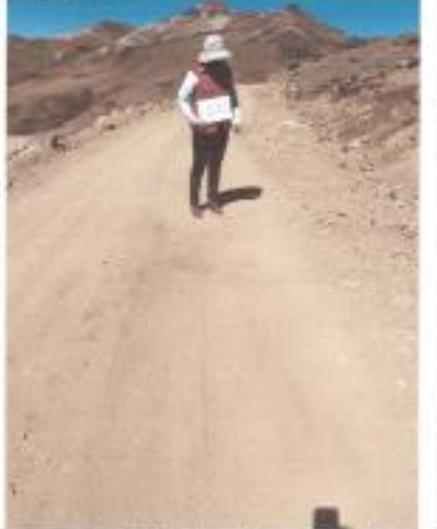
27	E: 497638 N: 8581710	-	Deformación en la capa de rodadura (Ahueamiento mayor a 6 m de longitud). - Piedras de más de 2 pulgadas en capa de rodadura.	Fotografía	28	E: 497854 N: 8581785	-	Acumulación de material en cuneta. - Baches.	Fotografía

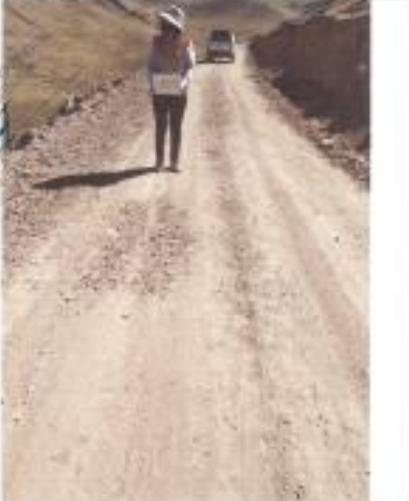
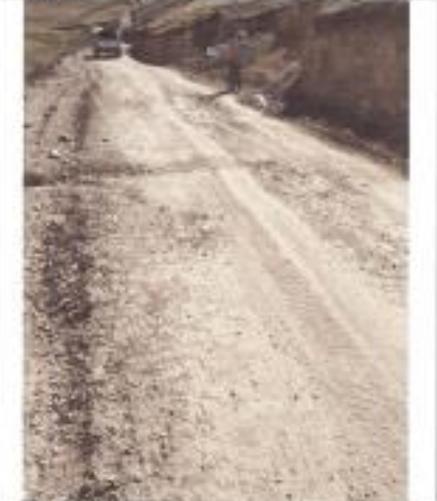
29	E: 497708 N: 8581710	-	Acumulación de material en cuneta. - Baches.	Fotografía	30	E: 497588N: 8581724	-	Deformación en la capa de rodadura (Ahueamiento mayor a 6 m de longitud).	Fotografía

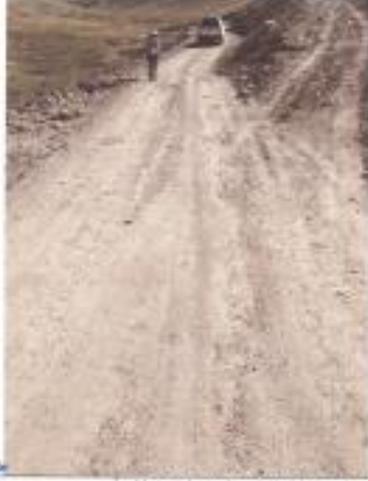
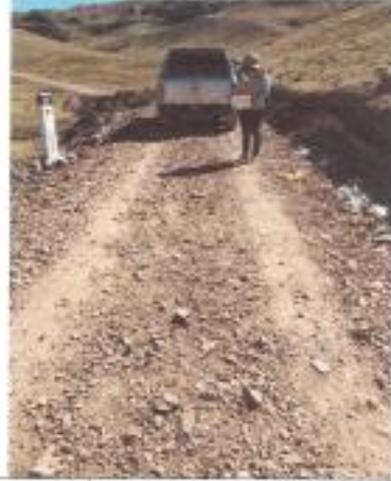
31	E: 497465 N: 8581755	-	Bachas	32	E: 497465 N: 8581755	-	Material suelto (predominantemente piedras de más de 2 pulgadas) en capa de rodadura.
Fotografía				Fotografía

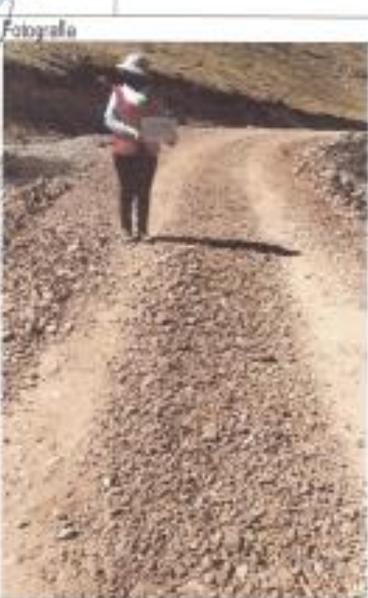
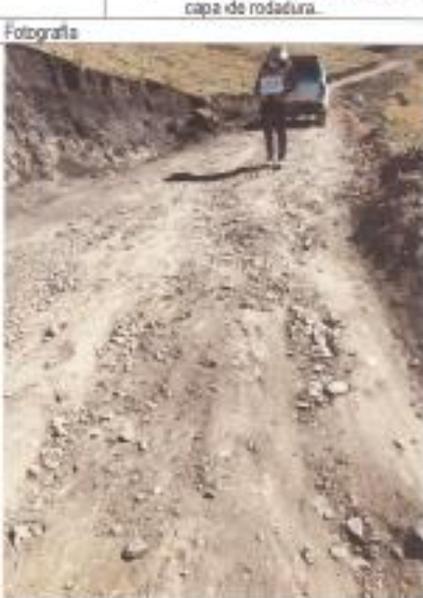
33	E: 497294 N: 8581755	-	Material suelto (predominantemente piedras de más de 2 pulgadas) en capa de rodadura.	34	E: 497294 N: 8581655	-	Erosión longitudinal. Deformación en la capa de rodadura (Ahuecamiento mayor a 6 m de longitud). Piedras de más de 2 pulgadas en capa de rodadura.
Fotografía				Fotografía

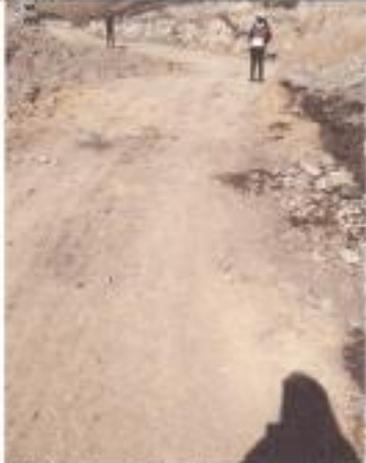
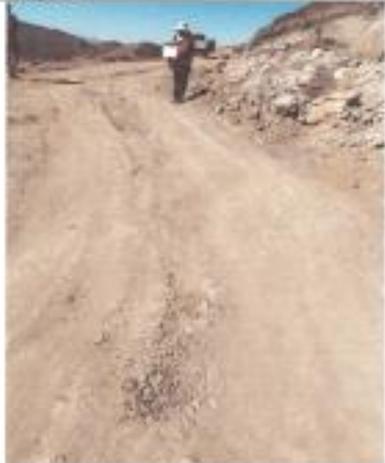
<p>35 E: 497138 N: 8581500</p>	<ul style="list-style-type: none"> - Deformación en la capa de rodadura (Ahuecamiento mayor a 6 m de longitud). - Obstrucción de cuneta por acumulación de material suelto proveniente del deslizamiento de talud. - Baches 	<p>36 E: 497145 N: 8581492</p>	<ul style="list-style-type: none"> - Deformación en la capa de rodadura (Ahuecamiento mayor a 6 m de longitud). - Acumulación de material en cuneta.
Fotografía		Fotografía

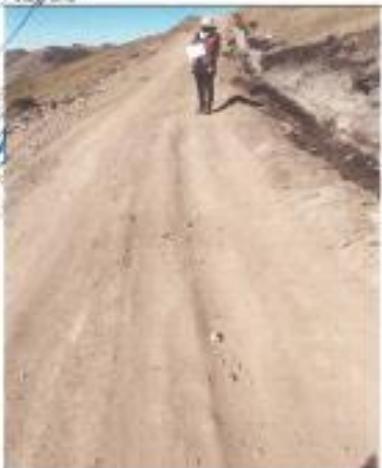
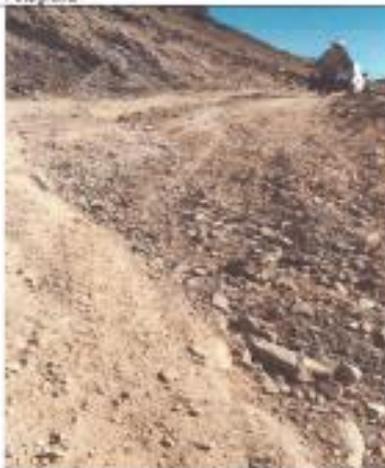
<p>37 E: 497198 N: 8581499</p>	<ul style="list-style-type: none"> - Deformación en la capa de rodadura (Ahuecamiento mayor a 6 m de longitud) 	<p>38 E: 497276 N: 8581475</p>	<ul style="list-style-type: none"> - Erosión longitudinal. - Deformación en la capa de rodadura (Ahuecamiento mayor a 6 m de longitud). - Material suelto en vía. - Piedra de más de 2 pulgadas en capa de rodadura.
Fotografía		Fotografía

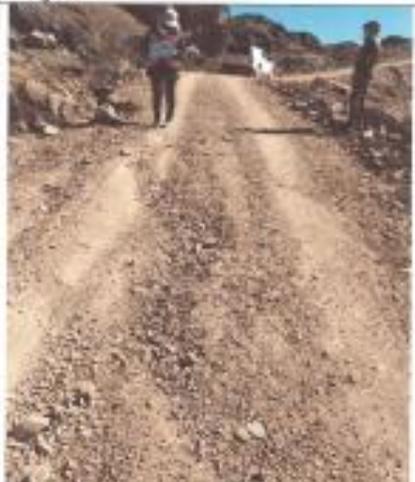
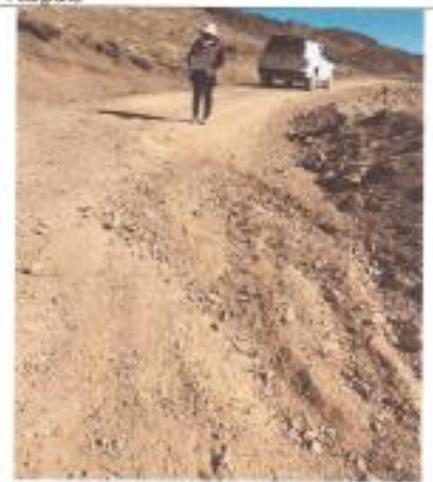
39	E: 496721 N: 8561234	<ul style="list-style-type: none"> - Erosión longitudinal. - Deformación en la capa de rodadura (Ahuecamiento mayor a 6 m de longitud). - Material suelto en vía. - Piedra de más de 2 pulgadas en capa de rodadura. 	40	E: 496617 N: 8581114	<ul style="list-style-type: none"> - Erosión longitudinal. - Acumulación de material en cuneta.
Fotografía		Fotografía

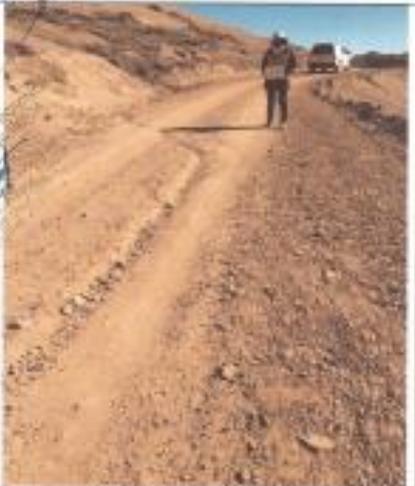
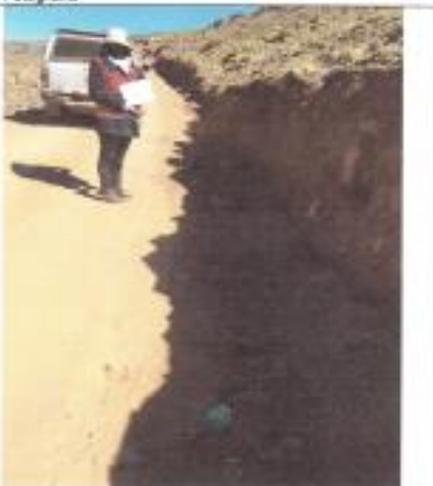
41	E: 496673 N: 8580773	<ul style="list-style-type: none"> - Erosión longitudinal. - Material suelto en eje de vía. - Piedras de más de 2 pulgadas en capa de rodadura. - Acumulación de material en cuneta. 	42	E: 499588 N: 8580523	<ul style="list-style-type: none"> - Acumulación de material en cuneta. - Piedras de más de 2 pulgadas en capa de rodadura.
Fotografía		Fotografía

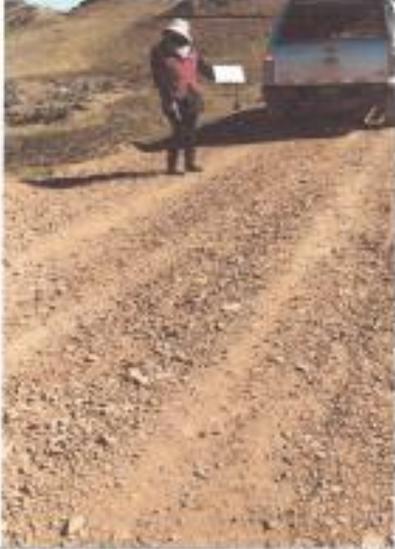
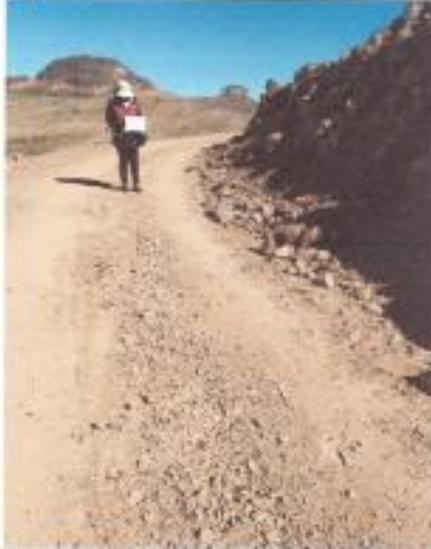
43	E: 496736 N: 8579622	- Material suelto (predominantemente piedras de más de 2 pulgadas) en capa de rodadura.	44	E: 496529 N: 8579397	- Acumulación de material en cunetas. - Material suelto en eje de vía. - Piedra de más de 2 pulgadas en capa de rodadura.
Fotografía			Fotografía

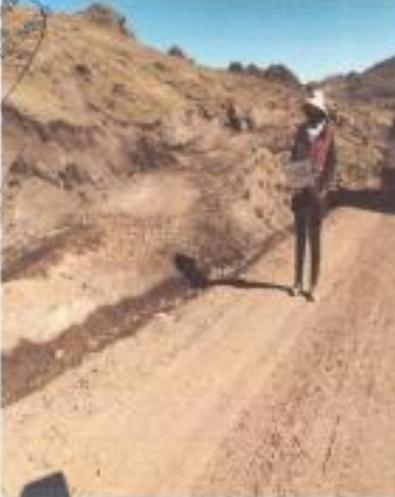
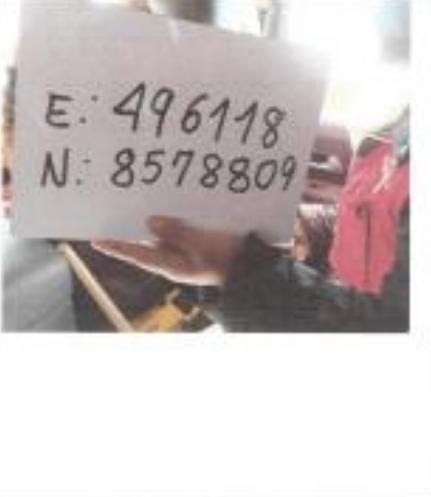
45	E: 496160 N: 8578885	- Modificación de trazo por necesidad de ruta (inicio de modificación)	46	E: 496118 N: 8578809	- Modificación de trazo de ruta (final de modificación)
Fotografía			Fotografía

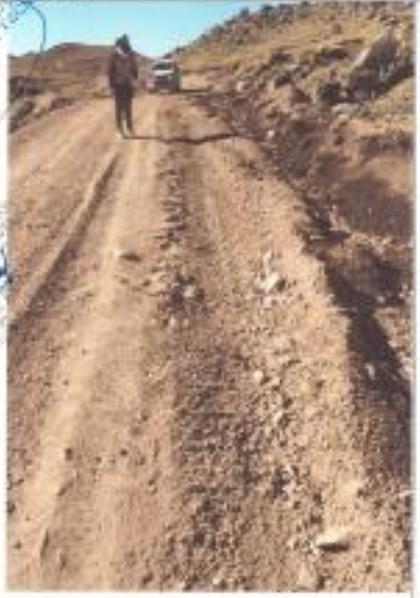
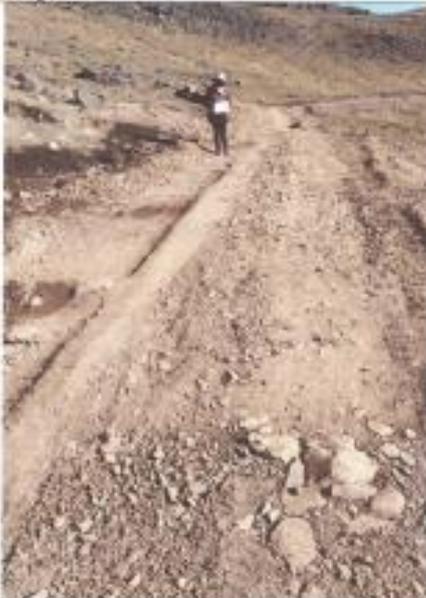
51	<p>E: 496239 N: 8577873</p> <ul style="list-style-type: none"> - Acumulación de material en cuneta. - Deformación en la capa de rodadura (Ahuecamiento mayor a 6 m de longitud). - Piedras de más de 2 pulgadas en capa de rodadura. 	52	<p>E: 496231 N: 8577868</p> <ul style="list-style-type: none"> - Piedras de más de 2 pulgadas en capa de rodadura. - Acumulación de material en cuneta. - Deformación en la capa de rodadura (Ahuecamiento mayor a 6 m de longitud).
<p>Fotografía</p>

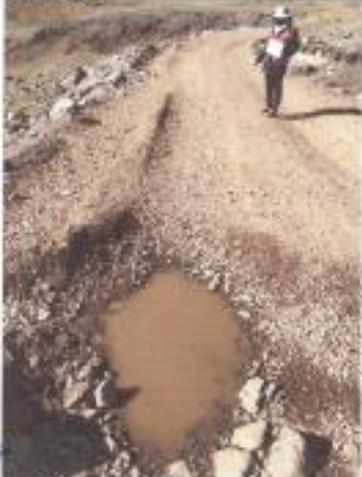
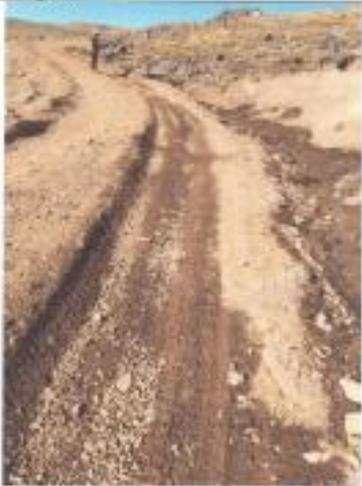
<p>53 E: 405776 N: 8577740</p> <ul style="list-style-type: none"> - Pases de agua rústico que no garantiza el adecuado drenaje del agua. - Deformación en la capa de rodadura (Abundamiento mayor a 5 m de longitud). 	<p>54 E: 405670 N: 8577701</p> <ul style="list-style-type: none"> - Deformación en la capa de rodadura (Abundamiento mayor a 5 m de longitud). - Acumulación de material en cuneta. - Piedras de más de 2 pulgadas en capa de rodadura.
<p>Fotografía</p>

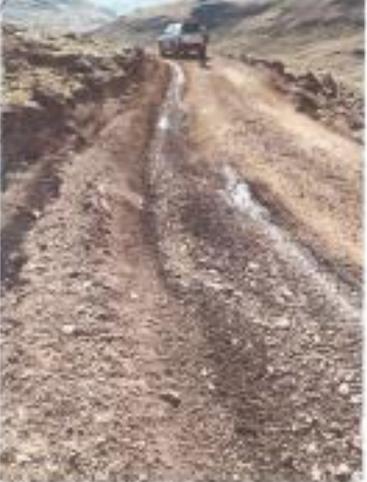
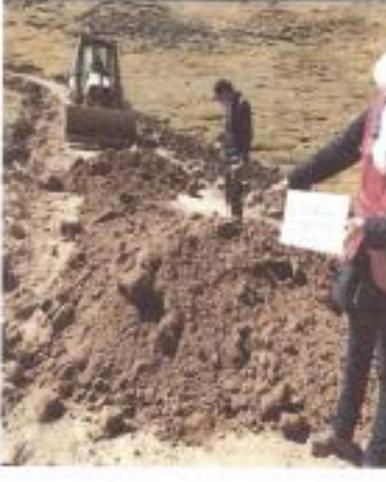
<p>57</p> <p>E: 496037 N: 8577709</p>	<ul style="list-style-type: none"> - Erosión longitudinal. - Deformación en la capa de rodadura (Ahuecamiento mayor a 6 m de longitud). - Material suelto en eje de vía. - Piedra de más de 2 pulgadas en capa de rodadura. 	<p>58</p> <p>E: 494224 N: 8577360</p>	<ul style="list-style-type: none"> - En este tramo se observó cúmulos de material a ténverse en la capa de rodadura, con presencia de vegetación y telonaria (piedras de más de 2 pulgadas)

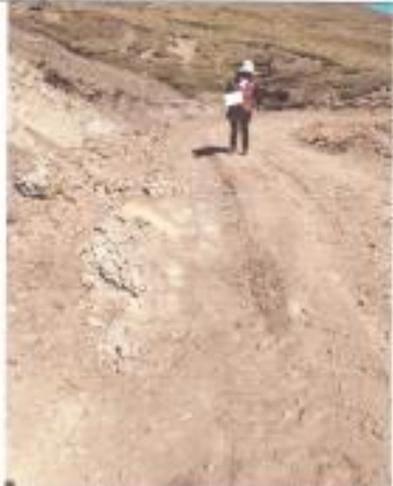
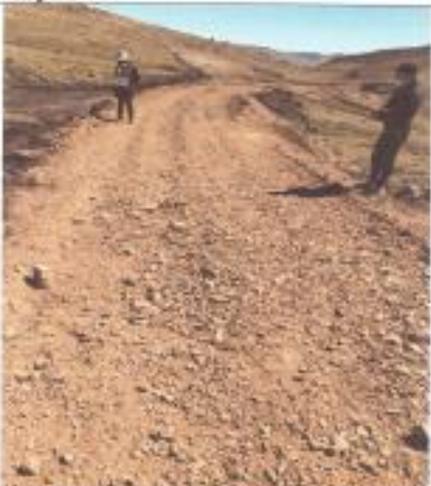
<p>61 E: 495325 N: 8577604</p> <ul style="list-style-type: none"> - Deformación en la capa de rodadura. (Ahuecamiento mayor a 5 m de longitud). - Acumulación de material en cuneta. 	<p>62 E: 495271 N: 8577631</p> <ul style="list-style-type: none"> - Material suelto (predominantemente piedras de más de 2 pulgadas) en capa de rodadura.
<p>Fotografía</p>

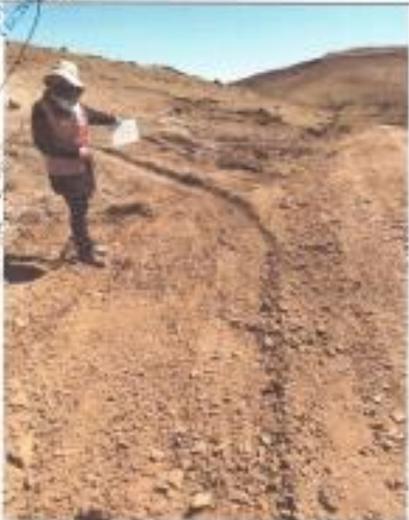
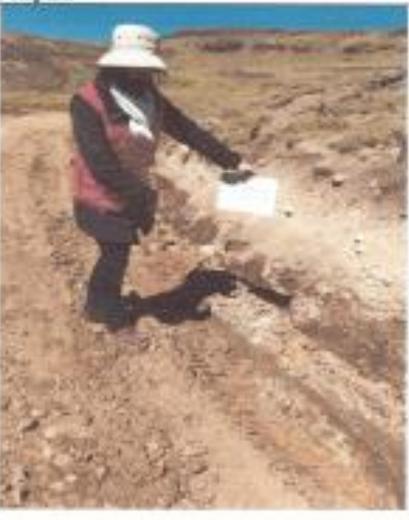
<p>63 E: 495248 N: 8577762</p> <ul style="list-style-type: none"> - Conformación y perfilado de talud interior de cuneta no cumple con las especificaciones establecidas en los planos del plan de trabajo. 	<p>64 E: 495229 N: 8577806</p> <ul style="list-style-type: none"> - Se utiliza grumos de más de 10 cm de material limoso arcilloso como material a ser tendido y compactado. - Piedras de más de 2 pulgadas en capa de rodadura.
<p>Fotografía</p>

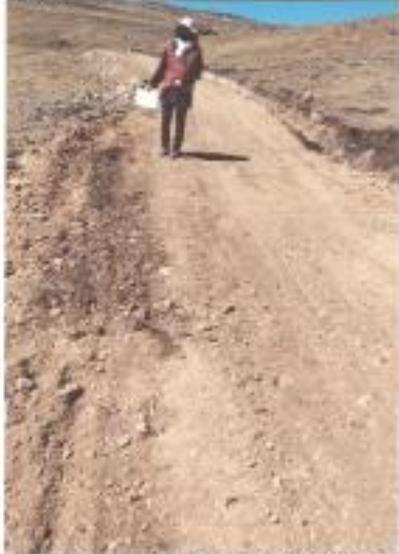
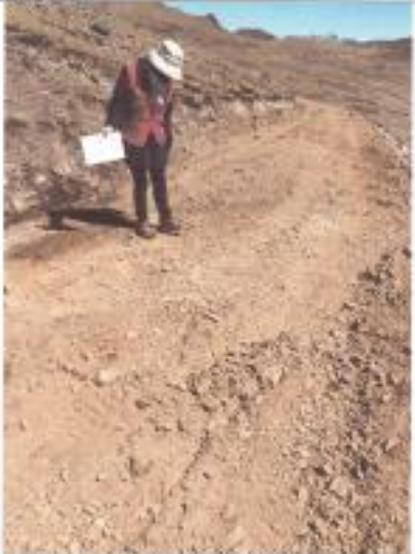
65	E: 495156 N: 8577762	- Material orgánico – turba, utilizado como afirmado.	66	E: 495093 N: 8577805	- Piedras de más de 2 pulgadas en capa de rodadura.
<p>Fotografía</p>
