INFORME DE HITO DE CONTROL
N° 17524-2021-CG/SADEN-SCC

“CONTRATACIÓN DEL SERVICIO PARA LA EJECUCIÓN DEL MANTENIMIENTO PERIÓDICO Y RUTINARIO DEL CAMINO VECINAL: EMP. HV - 904 (PISCIGRANJA – UCHKUPUQUIO) – HUVRURUMI – ACCALLICCASA – EMP. 28D (PLAZAPATA) (R090101), DISTRITO DE HUANCVELICA, PROVINCIA HUANCVELICA – DEPARTAMENTO HUANCVELICA”

HITO DE CONTROL N° 01 – ACTIVIDADES DE CONSERVACIÓN PERIÓDICA Y RUTINARIA AL MES DE JUNIO DE 2021

**PERÍODO DE EVALUACIÓN DEL HITO DE CONTROL:
DEL 5 AL 9 DE JULIO DE 2021**

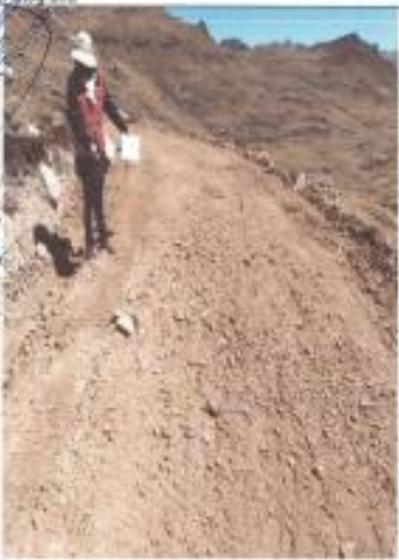
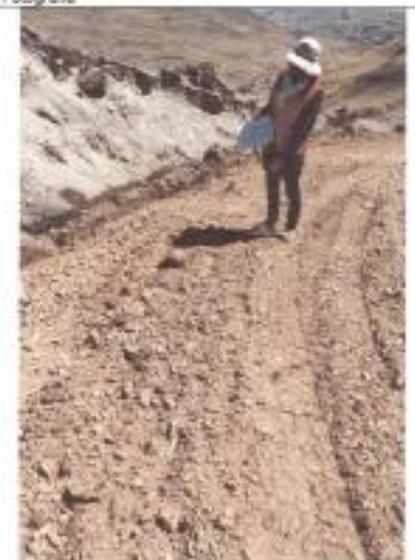
87	E: 494997 N: 8577810	- Piedras de más de 2 pulgadas en capa de rodadura y considerado como material de afirmado.	68	E: 494938 N: 8577796	- Material arcilloso para compactación en capa de rodadura.
<p>Fotografía</p>

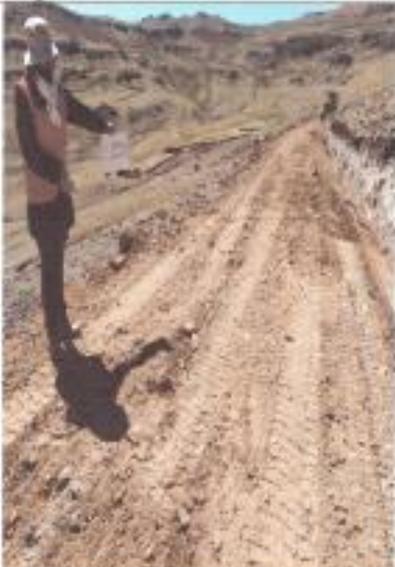
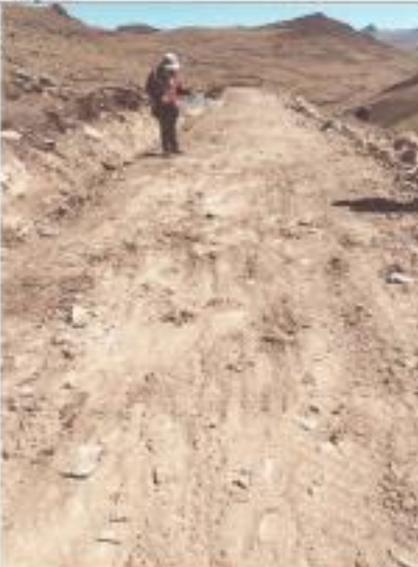
69 E: 496025 N: 8577849	- Piedras de más de 2 pulgadas en capa de rodadura, utilizado como material de afirmado a ser compactado.	70 E: 495087 N: 8577909	- Piedras de más de 2 pulgadas en capa de rodadura, utilizado como material de afirmado a ser compactado.
Fotografía		Fotografía

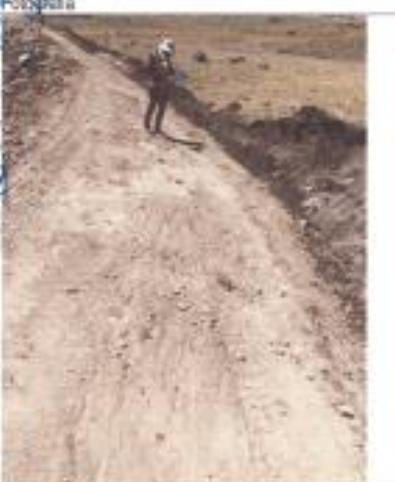
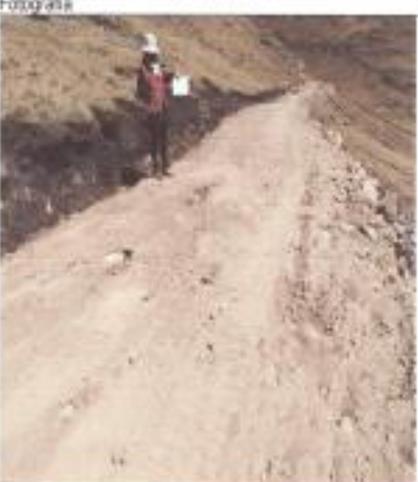
71 E: 494821 N: 8577918	- Material orgánico en capa de rodadura, utilizado como material de afirmado a ser compactado.	72 E: 494956 N: 8577878	- Piedras de más de 2 pulgadas en capa de rodadura, utilizado como material de afirmado a ser compactado.
Fotografía		Fotografía

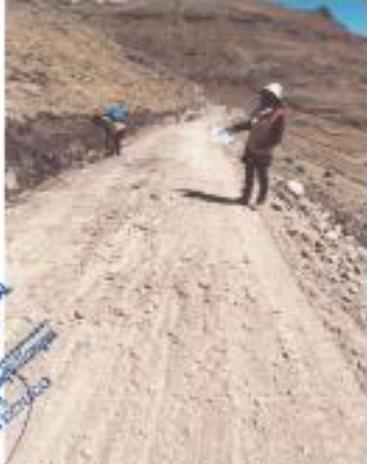
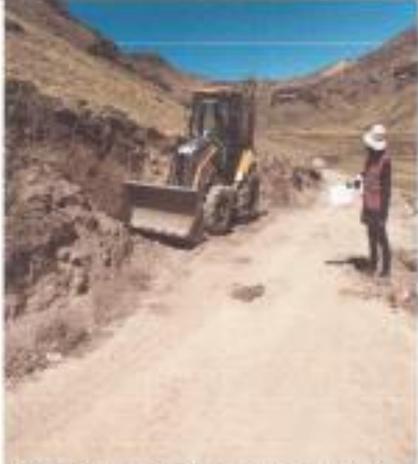
73	E: 494422 N: 8577890	- Incumplimiento de uso de señales de seguridad para realizar actividades del mantenimiento periódico. - Personal que labora en el servicio de mantenimiento periódico no cuenta con mameuco, casco, botas, guantes y gafas.	74	E: 494432 N: 8577789	- En este punto se encontró una retroexcavadora, evidenciando que en el tramo continúan las actividades del mantenimiento periódico.
Fotografía			Fotografía

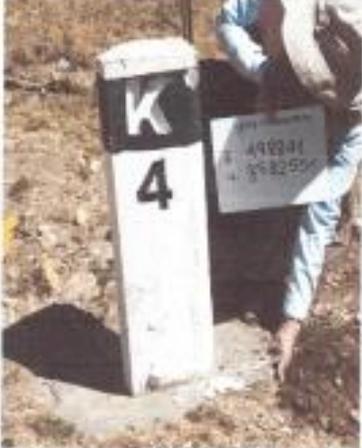
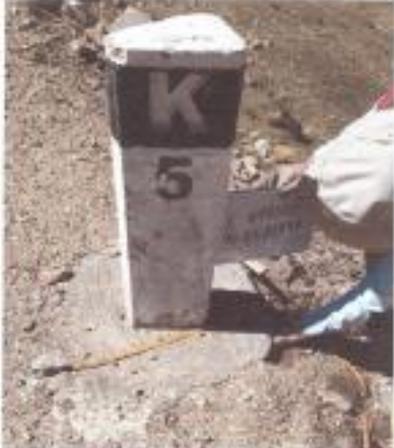
<p>5</p> <p>4+560 km</p> <p>E: 498841</p> <p>N: 8581680</p>	<ul style="list-style-type: none"> - Poste kilométrico anclado a cimentación de concreto de 4 cm de espesor. - Deterioro de pintura. - Quiladuras en el acabado. - En la sección de código de ruta se encontró la letra "K" de color blanco en fondo negro; asimismo, el número kilométrico es de un solo dígito, en color negro y fondo blanco. - Altura (medida desde la parte superior de la cimentación): 70 cm. 	<p>6</p> <p>5+000 km</p> <p>E: 498327</p> <p>N: 8581834</p>	<ul style="list-style-type: none"> - Poste kilométrico anclado a cimentación de concreto de 4 cm de espesor. - Deterioro de pintura. - Quiladuras en el acabado. - En la sección de código de ruta se encontró la letra "K" de color blanco en fondo negro; asimismo, el número kilométrico es de un solo dígito, en color negro y fondo blanco. - Altura (medida desde la parte superior de la cimentación): 76 cm.

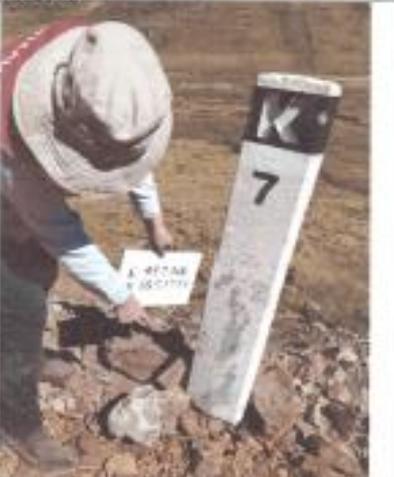
<p>7 6+000 km</p> <p>E: 487929 N: 5581680</p> <ul style="list-style-type: none"> - Poste kilométrico anclado a terreno sin cimentación. - Deterioro de pintura. - Quiladuras en el acabado. - En la sección de código de ruta se encontró la letra "K" de color blanco en fondo negro; asimismo, el número kilométrico es de un solo dígito, en color negro y fondo blanco. - Altura visible: 103 cm. 	<p>8 7+060 km</p> <p>E: 497465 N: 5581755</p> <ul style="list-style-type: none"> - Poste kilométrico colocado superficialmente, sin cimentación, apoyado por rocas. - Deterioro de pintura. - Quiladuras en el acabado. - En la sección de código de ruta se encontró la letra "K" de color blanco en fondo negro; asimismo, el número kilométrico es de un solo dígito, en color negro y fondo blanco. - Altura visible: 120 cm.
<p>Fotografía</p>

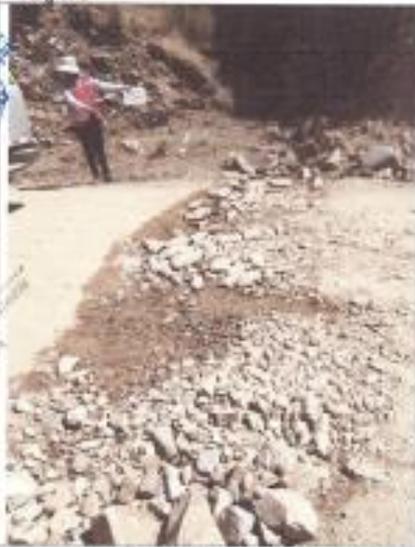
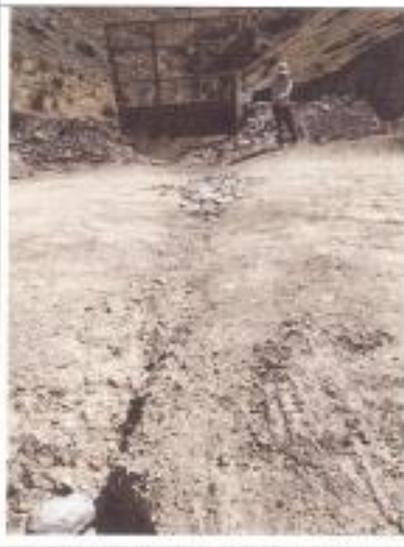
n.º	Componente/ Coordenadas	Observaciones	n.º	Componente/ Coordenadas	Observaciones
1	PASO DE AGUA E: 500041 N: 8584028	Cruce de agua rústico (a base de piedras y material granular), de sección irregular, que contribuye al drenaje de las aguas provenientes de las cunetas adyacentes y cauces de fuentes de aguas superiores.	2	PASO DE AGUA E: 499463 N: 8583460	Cruce de agua rústico (a base de piedras y material granular), de sección irregular, que contribuye al drenaje de las aguas provenientes de las cunetas adyacentes y cauces de fuentes de aguas superiores.
		Fotografía			Fotografía

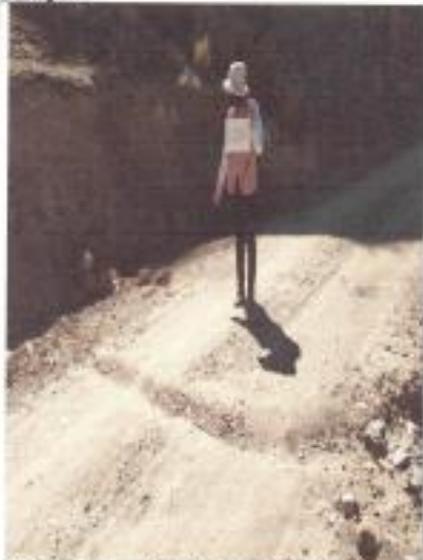
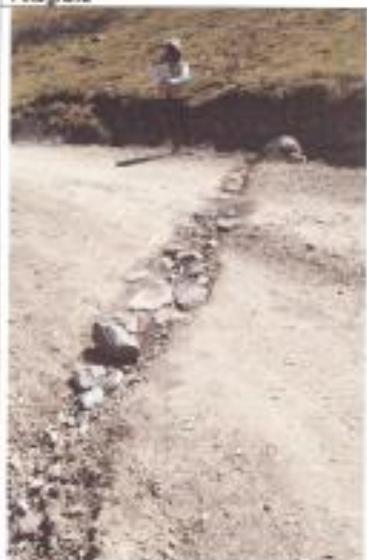
3	PASO DE AGUA E: 499389 N: 8583203	Cruce de agua rústico de sección irregular, que contribuye al drenaje de las aguas provenientes de las cunetas adyacentes.	4	PASO DE AGUA E: 499168 N: 8583308	Cruce de agua rústico (a base de piedras y material granular), de sección irregular, que contribuye al drenaje de las aguas provenientes de las cunetas adyacentes.

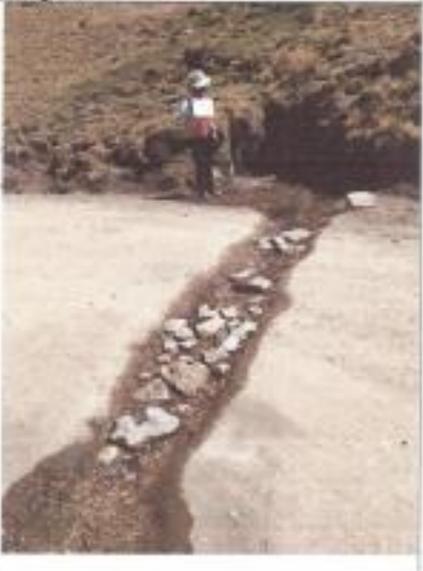
<p>5 PASO DE AGUA E: 499077 N: 0582845</p> <p>Cruce de agua rústico (a base de piedras y material granular), de sección irregular, que contribuye al drenaje de las aguas provenientes de las cunetas adyacentes y cauce de fuente de agua.</p>	<p>6 ALCANTARILLA E: 498855 N: 0582818</p> <p>Alcantarilla de piedra y madera.</p>
<p>Fotografía</p>

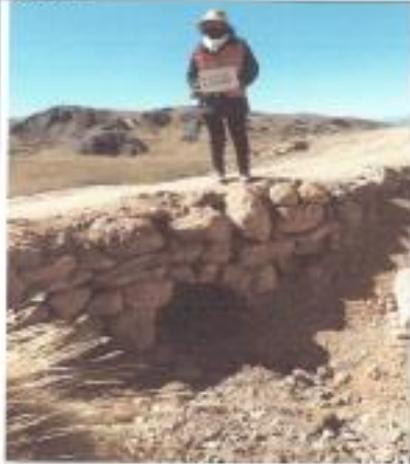
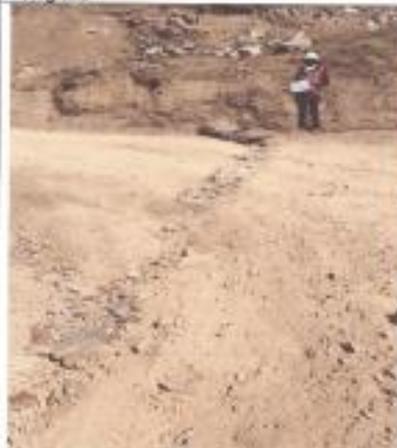
<p>11 ALCANTARILLA E: 497145 N: 8581462</p>	<p>Alcantarilla de tubería metálica.</p>	<p>12 PASO DE AGUA E: 496723 N: 8581258</p>	<p>Cruce de agua rústico (a base de piedras y material granular), de sección irregular, que contribuye al drenaje de las aguas provenientes de las cunetas adyacentes.</p>
<p>Fotografía</p>

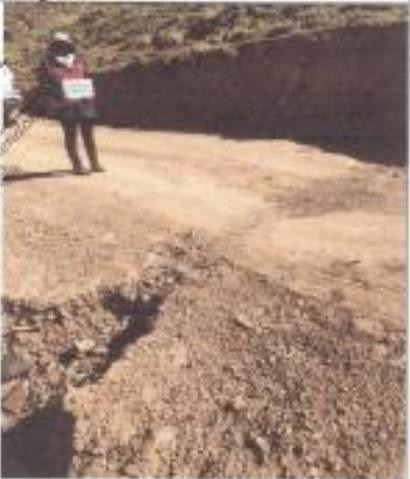
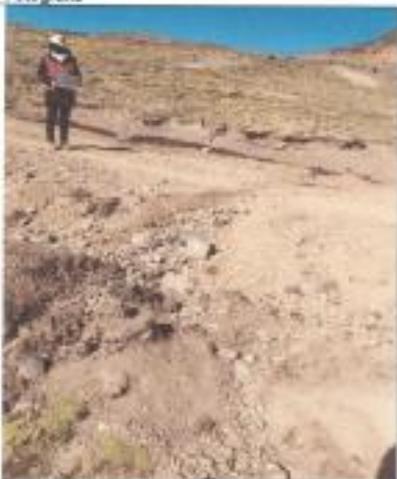
<p>13 PASO DE AGUA E: 496688 N: 8580023</p>	<p>Cruce de agua rústico, de sección irregular, que contribuye al drenaje de las aguas provenientes de las cunetas adyacentes.</p>	<p>14 PASO DE AGUA E: 496338 N: 8578146</p>	<p>Cruce de agua rústico (a base de piedras y material granular), de sección irregular, que contribuye al drenaje de las aguas provenientes de las cunetas adyacentes.</p>
<p>Fotografía</p>

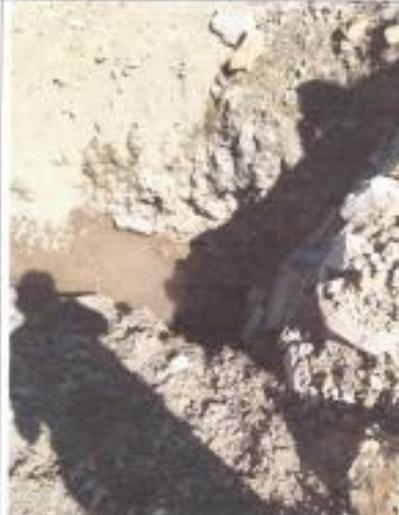
<p>7 ALCANTARILLA E: 488554 N: 8582147</p>	<p>Alcantarilla de tubería de PVC de 8 pulgadas.</p>	<p>Fotografía</p>

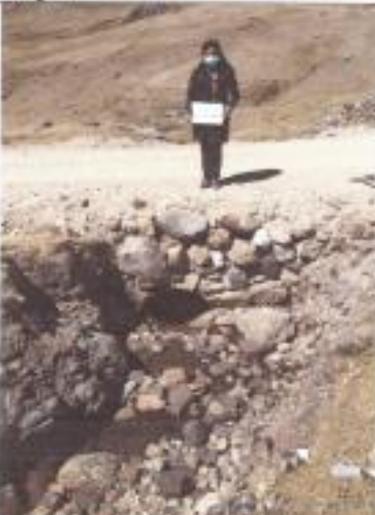
<p>8 ALCANTARILLA E: 488310 N: 8581889</p>	<p>Alcantarilla de tubería metálica.</p>	<p>Fotografía</p>

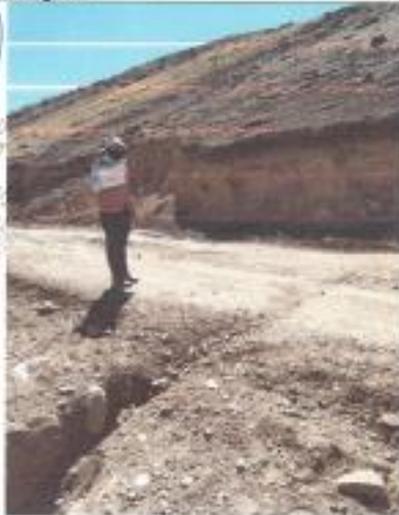
<p>9 PASO DE AGUA E: 497588 N: 8581724</p>	<p>Cruce de agua rústico de sección irregular, que contribuye al drenaje de las aguas provenientes de las cunetas adyacentes.</p>	<p>Fotografía</p>

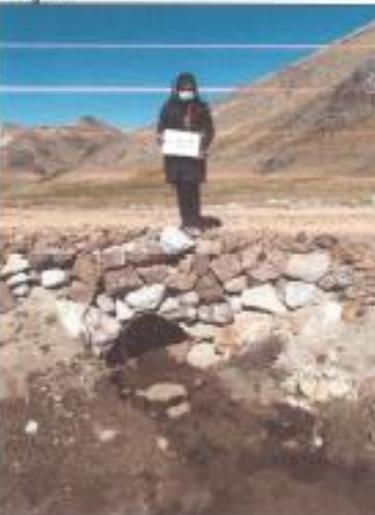
<p>10 ALCANTARILLA E: 497264 N: 8581765</p>	<p>Alcantarilla de tubería metálica.</p>	<p>Fotografía</p>

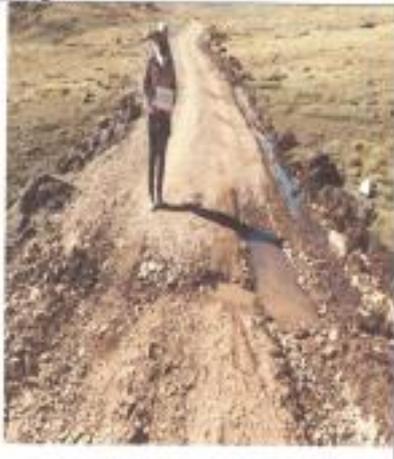
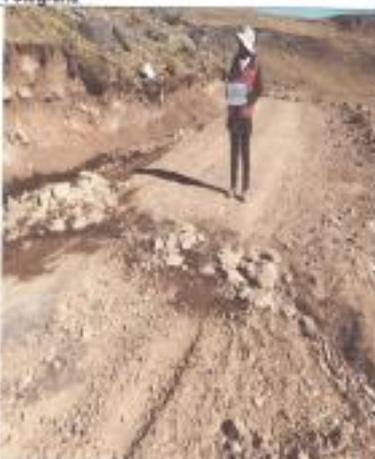
15	PASO DE AGUA E: 496268 N: 8578049	Cruce de agua rústico (a base de piedras y material granular), de sección irregular, que contribuye al drenaje de las aguas provenientes de las cunetas adyacentes.	16	PASO DE AGUA E: 496268 N: 8577879	Cruce de agua rústico (a base de piedras y material granular), de sección irregular, que contribuye al drenaje de las aguas provenientes de las cunetas adyacentes.
Fotografía		Fotografía		Fotografía

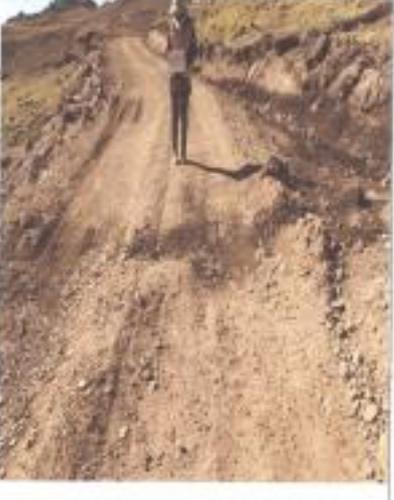
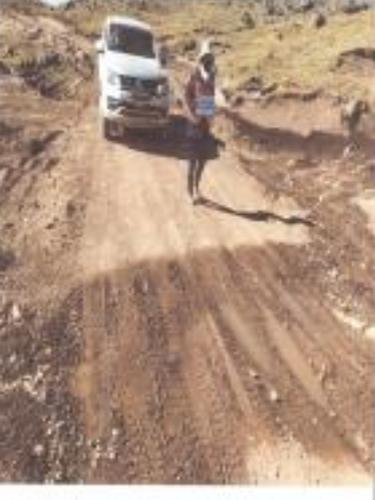
17	PASO DE AGUA E: 496258 N: 8577911	Cruce de agua rústico, de sección irregular, que contribuye al drenaje de las aguas provenientes de las cunetas adyacentes.	18	PASO DE AGUA E: 496242 N: 8577888	Cruce de agua rústico, de sección irregular, que contribuye al drenaje de las aguas provenientes de las cunetas adyacentes.
Fotografía		Fotografía		Fotografía

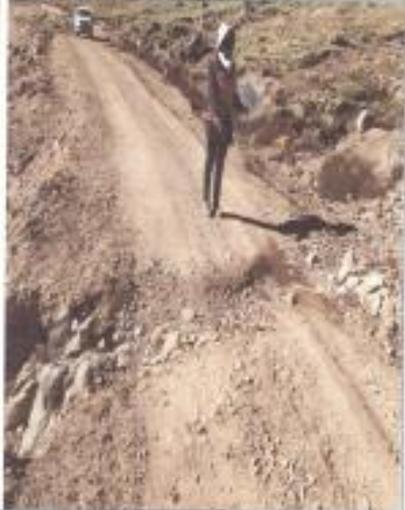
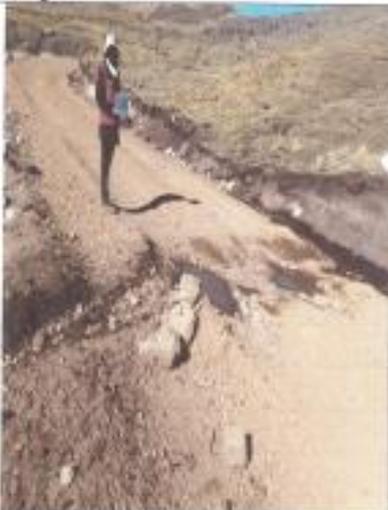
<p>19 PASO DE AGUA E: 498231 N: 8577858</p>	<p>Cruce de agua rústico (a base de piedras y material granular), de sección irregular, que contribuye al drenaje de las aguas provenientes de las cunetas adyacentes.</p>	<p>20 PASO DE AGUA E: 498776 N: 8577749</p>	<p>Cruce de agua rústico (a base de piedras y material granular), de sección irregular, que contribuye al drenaje de las aguas provenientes de las cunetas adyacentes.</p>
<p>Fotografía</p>		<p>Fotografía</p>

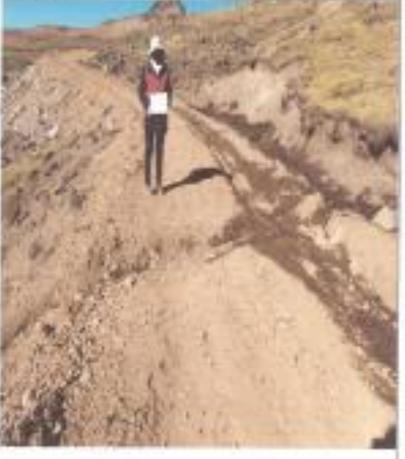
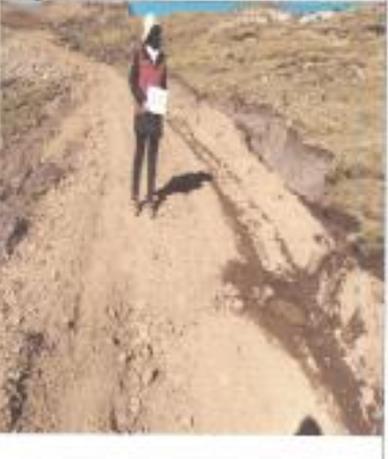
<p>21 PASO DE AGUA E: 499870 N: 8577701</p>	<p>Cruce de agua rústico (a base de piedras y material granular), de sección irregular, que contribuye al drenaje de las aguas provenientes de las cunetas adyacentes.</p>	<p>22 PASO DE AGUA E: 499882 N: 8577688</p>	<p>Cruce de agua rústico (a base de piedras y material granular), de sección irregular, que contribuye al drenaje de las aguas provenientes de las cunetas adyacentes.</p>

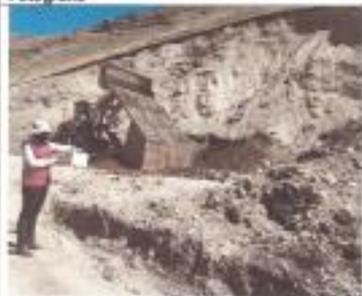
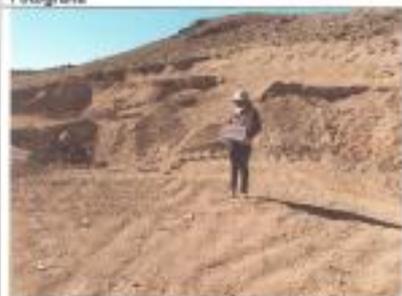
Carteras - TRAMO I					
n.º	Ubicación	Observaciones	n.º	Ubicación	Observaciones
1	E: 499749 N: 8583793	Cantera en uso.	2	E: 498314 N: 8579475	Cantera en uso.
Fotografía			Fotografía

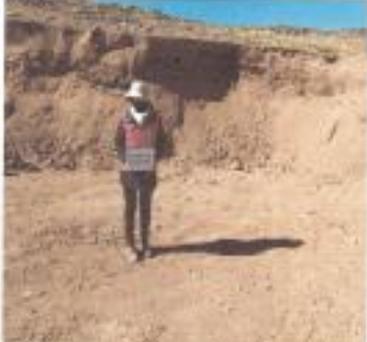
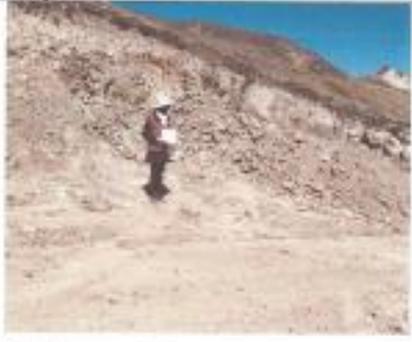
3	E: 490378 N: 8578466	Cantera explotada, pendiente de recuperación ambiental.	4	E: 494940 N: 8577920	Cantera explotada, pendiente de recuperación ambiental.
Fotografía		Fotografía		Fotografía

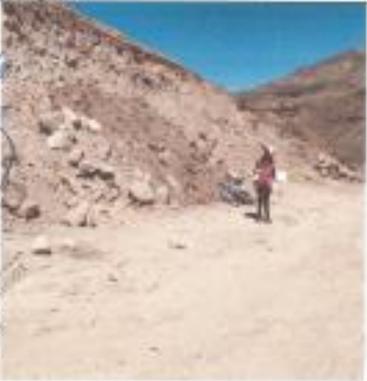
5	E: 404483 N: 8577668	Cantera explotada, pendiente de recuperación ambiental.	6	E: 493952 N: 8578557	Cantera.
Fotografía		Fotografía
