**INFORME DE VISITA DE CONTROL**  
**Nº 17433-2021-CG/PC-SVC**

**“EJECUCIÓN DE LA OBRA: CREACIÓN DE SERVICIO  
DEPORTIVO DE PRÁCTICA RECREATIVA EN LA  
URBANIZACIÓN SEÑOR DE LOS MILAGROS DE  
CAYHUAYNA DEL DISTRITO DE PILLCO MARCA -  
PROVINCIA DE HUÁNUCO - DEPARTAMENTO DE  
HUÁNUCO”**

**PERÍODO DE EVALUACIÓN:**  
**DEL 23 al 27 DE AGOSTO DE 2021**

**HUÁNUCO, 6 DE SETIEMBRE DE 2021**

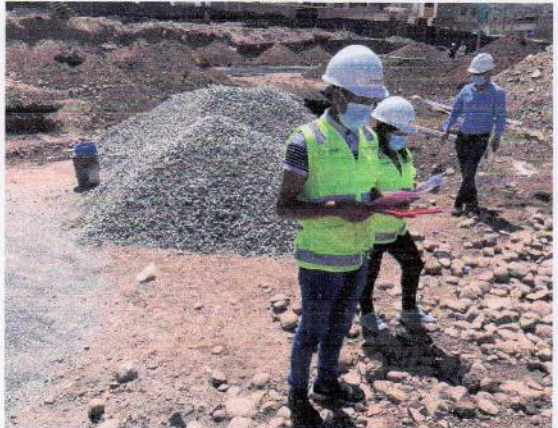
| <p align="center"><b>LA CONTRALORÍA</b><br/>GENERAL DE LA REPÚBLICA</p> <p align="center"><b>ANEXO DEL ACTA DE VERIFICACIÓN</b><br/><b>DE VISITA DE CONTROL A LA EJECUCIÓN DE OBRA: "CREACIÓN DE SERVICIO</b><br/><b>DEPORTIVO DE PRÁCTICA RECREATIVA EN LA URBANIZACIÓN SEÑOR DE LOS</b><br/><b>MILAGROS DEL CAYHUAYNA DEL DISTRITO DE PILLCO MARCA - PROVINCIA DE</b><br/><b>HUANUCO - DEPARTAMENTO DE HUANUCO".</b></p> | |
|---|---|
| | <p><b>Toma fotográfica n.º 3</b><br/>Asimismo la inspección a la obra, contó con la presencia de los monitores ciudadanos.</p> |

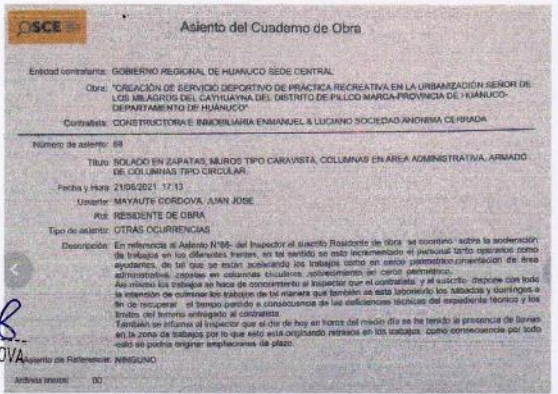
| <p align="center"><b>LA CONTRALORÍA</b><br/>GENERAL DE LA REPÚBLICA</p> <p align="center"><b>ANEXO DEL ACTA DE VERIFICACIÓN</b><br/><b>DE VISITA DE CONTROL A LA EJECUCIÓN DE OBRA: "CREACIÓN DE SERVICIO</b><br/><b>DEPORTIVO DE PRÁCTICA RECREATIVA EN LA URBANIZACIÓN SEÑOR DE LOS</b><br/><b>MILAGROS DEL CAYHUAYNA DEL DISTRITO DE PILLCO MARCA - PROVINCIA DE</b><br/><b>HUANUCO - DEPARTAMENTO DE HUANUCO".</b></p> | |
|---|---|
| <p><b>JUAN JOSE MAYAUTE CORDOVA</b><br/>INGENIERO CIVIL<br/>CIP. N° 59510<br/>RESIDENTE DE OBRA</p> | <p><b>Toma fotográfica n.º 4.</b><br/>Se evidencia que la obra cuenta con cuaderno de obra digital, en la que el último asiento es el n.º 68 de 21 de agosto de 2021, el cual fue llenado por el residente de obra</p> <p><b>Ing. Armando M. Goñe Salvador</b><br/>INSPECTOR DE OBRA<br/>CIP. N° 133101</p> |

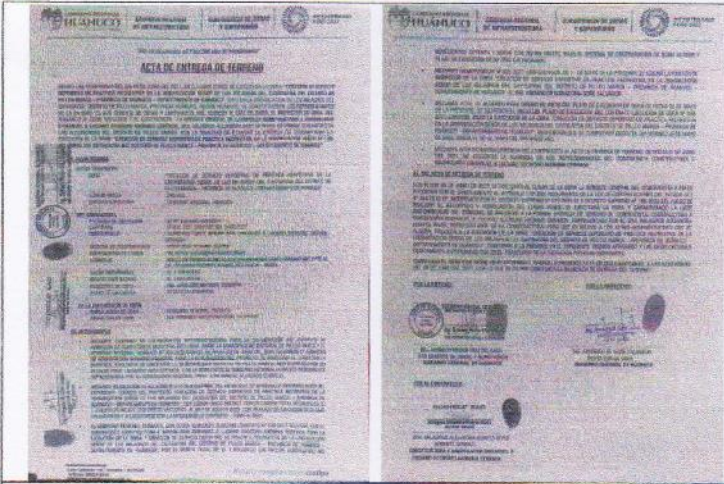
| | <p><b>Toma fotográfica n.º 5 y 6.</b><br/>Se evidencia que la obra cuenta con Acta de entrega de terreno de 9 de junio de 2021.</p> |

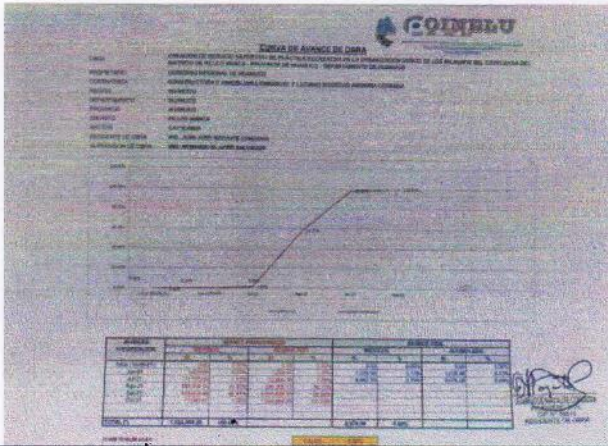
| | <p><b>Toma fotográfica n.º 7.</b><br/>Se evidencia que la obra cuenta con un avance acumulado de 0.89% al 31 de julio de 2021</p> |

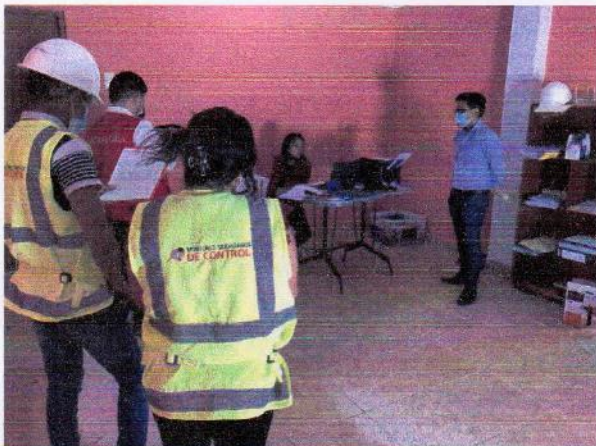
| | <p><b>Toma fotográfica n.º 8.</b><br/>La oficina del residente se encuentra en otro ambiente, en la que se facilitó parte de la información solicitada.</p> <p style="text-align: right;"> <br/> <b>Ing. Armando M. Gúñe Salvador</b><br/> Inspector de Obra<br/> CIP N° 133101 </p> |

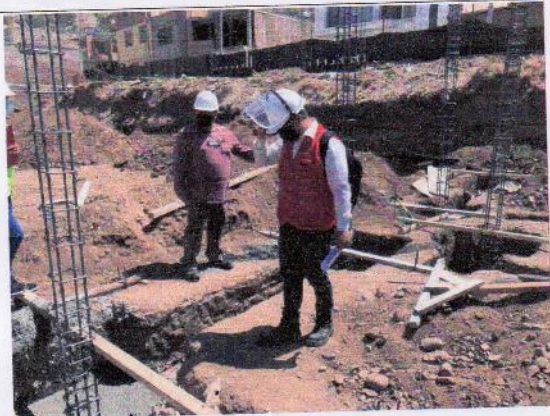
| <br><b>LA CONTRALORÍA</b><br>GENERAL DE LA REPÚBLICA | |
|---|---|
| | <p><b>Toma fotográfica n.° 19</b><br/> En la inspección realizada, se evidenció que los módulos administrativos se encuentran en el vaciado de las zapatas.</p> |

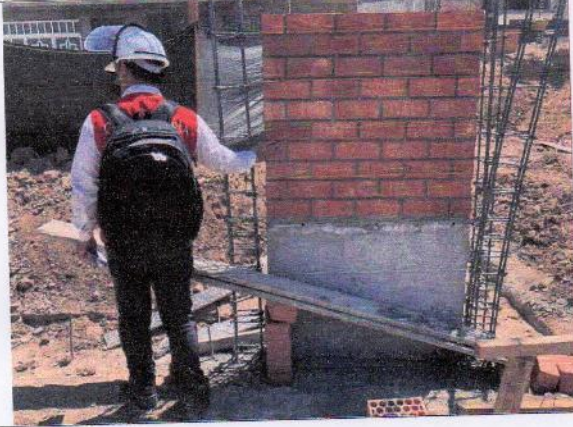
| <br><b>LA CONTRALORÍA</b><br>GENERAL DE LA REPÚBLICA | |
|---|---|
| | <p><b>Toma fotográfica n.° 20.</b><br/> Asimismo se verificó el levantamiento de muros y la colocación de columnetas.</p> <p style="text-align: right;"> <br/> Ing. Armando M. Gorda Salvador<br/> INSPECTOR DE OBRA<br/> CIP N° 133101 </p> |

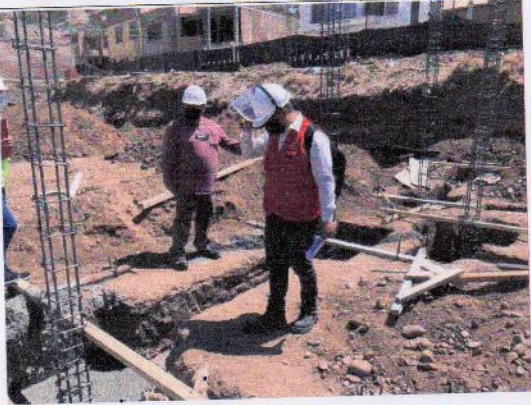
| <br><b>LA CONTRALORÍA</b><br>GENERAL DE LA REPÚBLICA | |
|---|---|
| | <p><b>Toma fotográfica n.° 19</b><br/> En la inspección realizada, se evidenció que los módulos administrativos se encuentran en el vaciado de las zapatas.</p> |

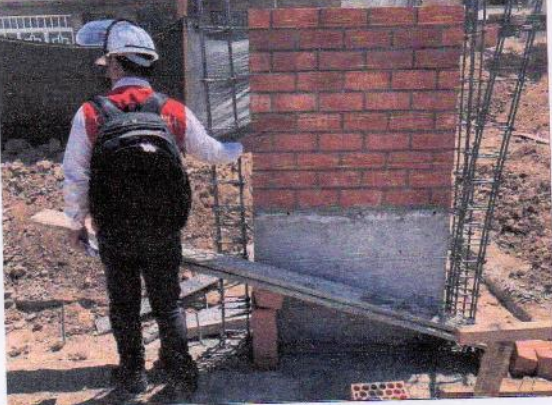
| <br><b>LA CONTRALORÍA</b><br>GENERAL DE LA REPÚBLICA | |
|---|---|
| | <p><b>Toma fotográfica n.° 20.</b><br/> Asimismo se verificó el levantamiento de muros y la colocación de columnetas.</p> <p style="text-align: right;"> <br/> Ing. Armando M. Gora Salvador<br/> INSP. N° 033101 </p> |
