**INFORME DE VISITA DE CONTROL**  
**Nº 19237-2021-CG/PC-SVC**

**“OPERACIÓN Y MANTENIMIENTO DE LAS CÁMARAS DE  
VIDEOVIGILANCIA EN LA MUNICIPALIDAD DISTRITAL DE  
AMARILIS, PROVINCIA DE HUÁNUCO, DEPARTAMENTO DE  
HUÁNUCO”**

**PERÍODO DE EVALUACIÓN:**  
**DEL 17 AL 23 DE SETIEMBRE DE 2021**

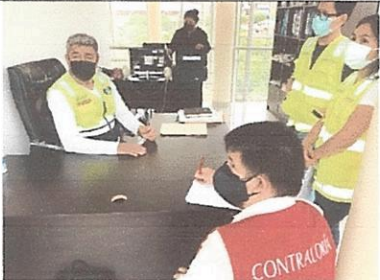
| <br><br> | <br><br> | <p><b>Toma fotográfica n.° 1 y 2</b><br/>En la inspección realizada, se contó con la presencia del Gerente de Seguridad Ciudadana de la Municipalidad Distrital de Amarilis.</p> |

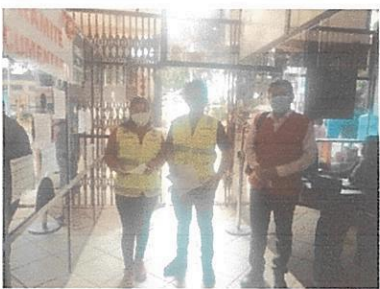
| <br><b>ABOGADO EMILIO RUIZ MONCADA</b><br>GERENTE MUNICIPAL | | <p><b>Toma fotográfica n.° 3</b><br/>Asimismo la inspección a las cámaras de vigilancia, contó con la presencia de los monitores ciudadanos.</p> |
