**INFORME DE VISITA DE CONTROL**  
**Nº 19688-2021-CG/PC-SVC**

**“OPERACIÓN Y MANTENIMIENTO DE LAS CÁMARAS DE**  
**VIDEOVIGILANCIA EN LA MUNICIPALIDAD PROVINCIAL DE**  
**AMBO, PROVINCIA DE AMBO, DEPARTAMENTO DE**  
**HUÁNUCO”**

**PERÍODO DE EVALUACIÓN:**  
**DEL 6 AL 13 DE OCTUBRE DE 2021**

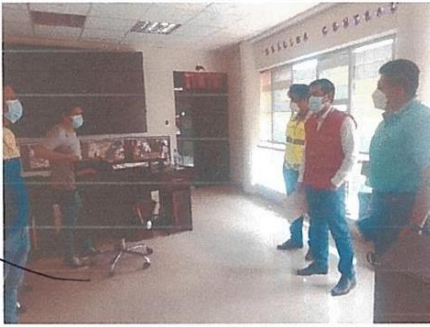
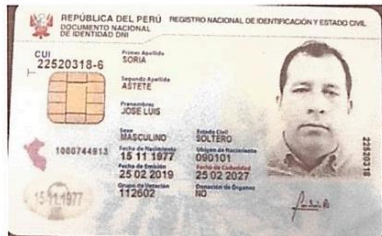
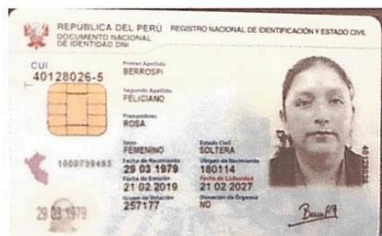
| <p>MUNICIPALIDAD PROVINCIAL DE AMBO</p> <p><i>Jose Luis Soria Astete</i><br/>C.P. Jose Luis Soria Astete<br/>GERENTE MUNICIPAL</p> | <br> <p>Gerente Municipal</p><br> <p>Responsable de Monitoreo de la Central de Cámaras de Video Vigilancia y radio y comunicación</p> | <p>Toma fotográfica n.º 1,2 y 3<br/>En la inspección realizada, se contó con la presencia del Alcalde Encargado, Gerente Municipal y Responsable de Monitoreo de la Central de Cámaras de Video Vigilancia y radio y comunicación de la Municipalidad Provincial de Ambo.</p> |
