ÓRGANO DE CONTROL INSTITUCIONAL GOBIERNO REGIONAL DE HUANCAVELICA

INFORME DE CONTROL ESPECÍFICO N° 023-2022-2-5338-SCE

"INAPLICACIÓN DE PENALIDADES DURANTE LA EJECUCIÓN Y RECEPCIÓN DE LA OBRA: RECUPERACIÓN Y MEJORAMIENTO DEL SERVICIO DE TRANSITABILIDAD DE LA CARRETERA VECINAL PISCOPAMPA, CCARHUARUMI, DISTRITO DE LIRCAY, PROVINCIA DE ANGARAES, DEPARTAMENTO DE HUANCAVELICA"

PERÍODO: 6 DE JUNIO DE 2019 AL 7 DE OCTUBRE DE 2021

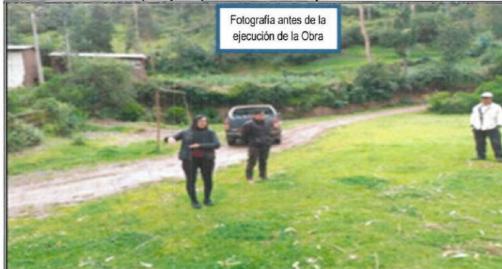
Línea de tiempo en imágenes n.º 1
Patio de máquina y campamento antes de la Ejecución de la Obra

Descripción: Se muestra en la imagen del Patio Maquina y Campamento, ubicados en la progresiva Km 7+100, fotografía capturada en la elaboración del estudio de impacto ambiental del expediente técnico (volumen IV), aprobado mediante Resolución Gerencial Regional n.* 120-2019-GR-HVCA/GRI de 6 de junio de 2019, donde se evidencia el estado inicial (antes de la ejecución), existiendo una gran diferencia con el panorama posterior a la ejecución.

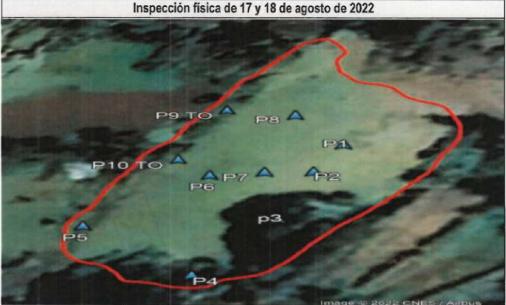
Asimismo, se encontraron también dos (2) quinuales, plantados al borde inferior del patio de máquinas, hechos que se dejaron constancia en el acta de inspección física de la Obra de 17 y 18 de agosto de 2022, corroborándose así que, la partida 03.02.01 Reposición de patio de máquinas y campamento de la progresiva 7+100, no se realizó conforme a las especificaciones técnicas del expediente técnico.

Descripción: Patio de máquina, ubicado en la progresiva: 7+100, donde se observa los puntos referenciales de las calicatas realizadas (puntos obtenidos del GPS) en la inspección física, para verificar el material de la capa superficial, realizada por la Comisión de Control Específico, con participación de la ingeniera Maribel Rosi Mejía Paquiyauri

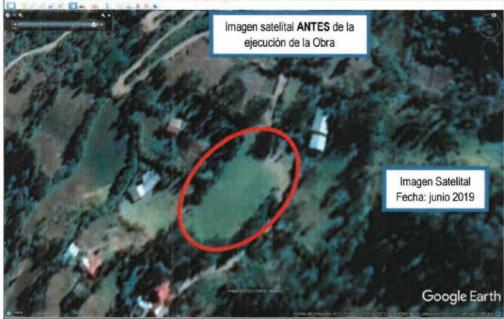
Imagen satelital antes y después de la intervención de la Obra n.º 1
Patio de máquinas y campamento, ubicado en la progresiva Km 7+100

Descripción: Se muestra la imagen satelital obtenida con el sistema de información geográfica Google Earth, del Patio de Maquina y Campamento, ubicado en la progresiva Km 7+100, de junio de 2019, donde se puede observar el terreno natural, antes de la intervención de la ejecución de la Obra.

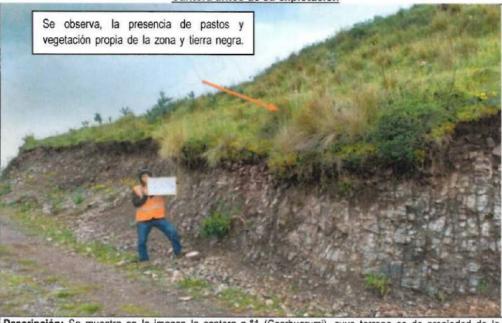
Línea de tiempo en imágenes n.º 2 Cantera antes de su explotación

Descripción: Se muestra en la imagen la cantera n.º1 (Ccarhuarumi), cuyo terreno es de propiedad de la comunidad de Ccarhuarumi – Ruiruja, fotografía capturada en la elaboración del estudio de impacto ambiental del expediente técnico (volumen IV), aprobado mediante Resolución Gerencial Regional n.º 120-2019-GR-HVCA/GRI de 6 de junio de 2019, donde se evidencia el estado inicial (antes de la ejecución), donde se puede observar que existía material orgánico superficial.

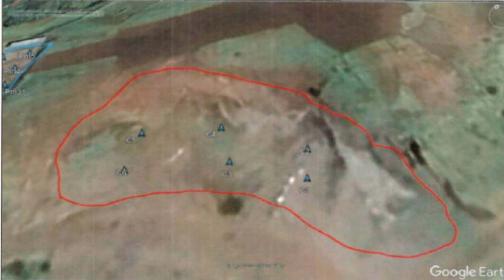
Descripción: Cantera ubicada en la progresiva 10+800, se observa en las calicatas tierra de color rojizo con presencia de pequeñas piedras. (material utilizado como afirmado)

Descripción: Cantera ubicada en la progresiva 10+800, donde se observa los puntos referenciales que se realizó las calicatas de inspección para verificar el material de la capa superficial (puntos obtenidos del GPS), inspección física a la obra, los días 17 y 18 de agosto de 2022, realizado por la comisión de control Específico, con la participación de la ingeniera Maribel Rosi Mejía Paquiyauri, en representación de la Entidad.

De lo expuesto se demuestra que la partida "03.02.02 Reposición de Áreas asignadas como Cantera", ubicado en la progresiva km 10+800, fue ejecutada con deficiencias, no acordes a las especificaciones técnicas del expediente técnico; toda vez que, se evidenció que la Cantera n.°1 – Ccarhuarumi – Ruiruja, ubicada en la progresiva Km 10+800, no cuenta con la nivelación y tratamiento de taludes (corte en banquetas), que evite el desprendimiento y deslizamiento de tierras y recuperación de la morfología del terreno.

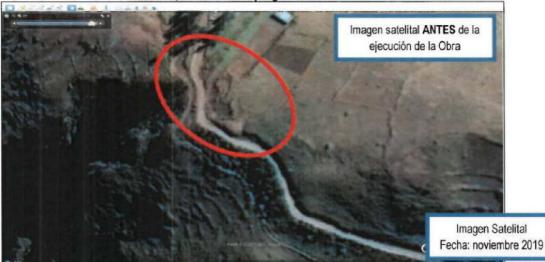
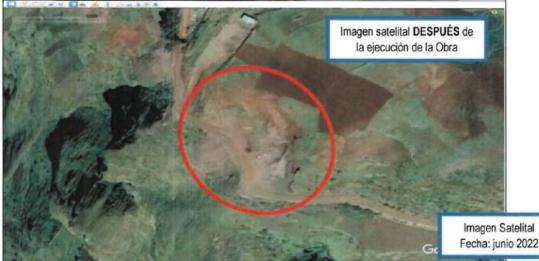
Imagen satelital antes y después de la intervención de la Obra n.º 2 Cantera, ubicado en la progresiva Km 10+800

Descripción: Se muestra la imagen satelital obtenida con el sistema de información geográfica Google Earth, de la cantera, ubicado en la progresiva Km 10+800, de junio 2022, donde se puede observar el terreno intervenido después de la ejecución de la obra.

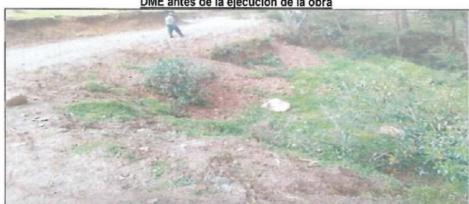
Descripción: Se muestra en la imagen el Depósito de Material Excedente ubicada en la progresiva Km 2+650, cuyo terreno es de propiedad de la comunidad de Piscopampa, fotografía capturada en la elaboración del estudio de impacto ambiental del expediente técnico (volumen IV), aprobado mediante Resolución Gerencial Regional n.º 120-2019-GR-HVCA/GRI de 6 de junio de 2019, donde se evidencia el estado inicial (antes de la ejecución), donde se puede observar que existía material de suelo natural.

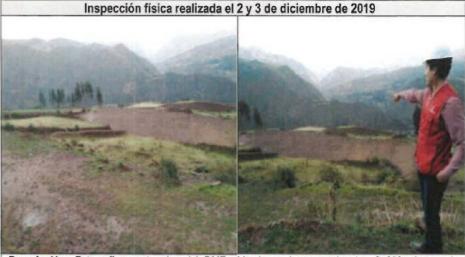
Descripción: Fotografías capturadas del DME ubicada en la progresiva km 2+650, durante la inspección física realizado el 3 de diciembre de 2019, por la comisión de Control Concurrente en compañía del ingeniero William Inga Torres (residente de obra) y el ingeniero Oscar Peñares Vilcas (supervisor de la Obra) en la ejecución del Hito de Control n.º 1 – Primera Valorización, donde se puede observar la utilización de del DME durante la ejecución de la Obra.

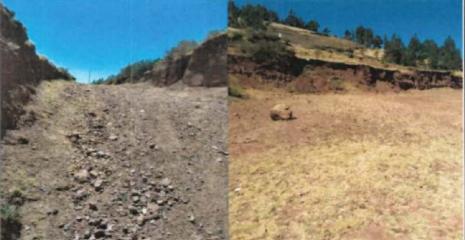
Descripción: Acceso ubicado al lado izquierdo del DME de la progresiva 2+650

Descripción: Acceso ubicado al lado derecho del DME de la progresiva 2+650

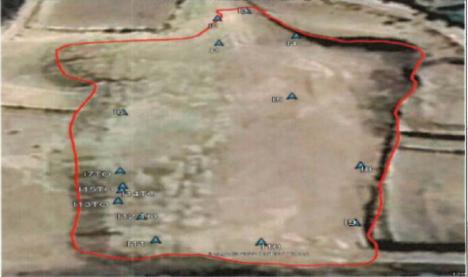
Descripción: Calicata donde se observa tierra de color rojizo con presencia de piedras pequeñas, material sobrante de la obra.

Descripción: Zona de Deposito de Material Excedente, ubicado en la progresiva Km 2+650, donde se observa los puntos referenciales donde se realizó las calicatas de inspección para verificar el material de la capa superficial, inspección física que realizó la comisión de control del OCI del GRH en compañía de la ingeniera Maribel Rosi Mejía Paquiyauri, representante de la Entidad.

Por lo tanto, se demuestra que la partida 03.02.03 Revegetación de Zona de DME ubicada en la progresiva 2+650, se ejecutó con deficiencias no acordes a lo establecido a las especificaciones técnicas del expediente técnico; pese a ello, el comité de recepción suscribió el "Acta de recepción de obra" de día 30 de setiembre de 2020 (Apéndice n.º 26), sin advertir que el contratista no había cumplido con el levantamiento de observaciones, permitiendo de esta forma la recepción de obra, sin la aplicación de penalidad al Contratista.

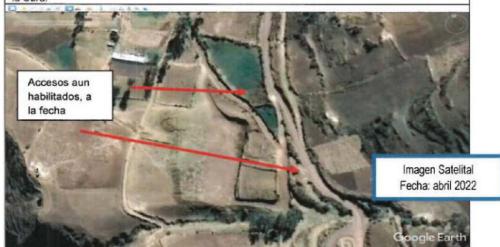
Descripción: Se muestra la imagen satelital obtenida con el sistema de información geográfica Google Earth, del DME ubicado en la progresiva Km 2+650 de julio 2020, después de lo intervenido por la Obra.

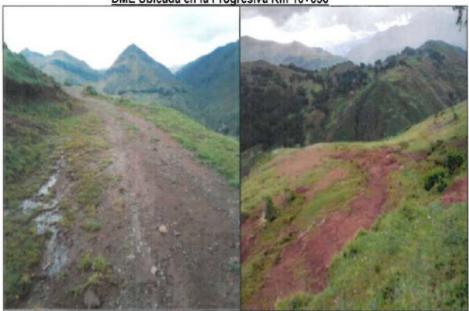
Descripción: Zona de Depósito de Material Excedente ubicada en la progresiva Km 10+650, DME cuyo terreno comunal es de Ccarhuarumi-Ruiruja, fotografía obtenida de la revisión al Informe de Evaluación Ambiental, del volumen IV del expediente técnico, se evidencia vistas fotográficas en los cuales se muestran los depósitos de material excedente (DME) antes de la intervención y ejecución de obra, donde se observa la presencia de material orgánico superficial.

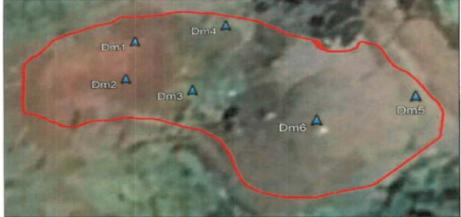
Descripción: Calicatas realizadas, donde se encontró piedras fragmentadas, hasta tamaños de 4" (pulgadas).

Descripción: Zona de Deposito de Material Excedente ubicada en la progresiva 10+650, donde se observa los puntos referenciales de las calicatas realizadas en la inspección física de los días 17 y 18 de agosto, realizado por la Comisión de Control Especifico, en compañía de la ingeniera Maribel Rosi Mejía Paquiyauri, en representación de la Entidad.

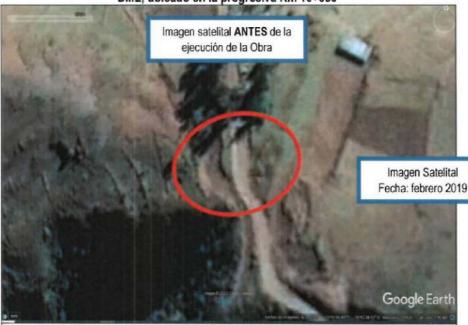
Descripción: Se muestra la imagen satelital obtenida con el sistema de información geográfica Google Earth, del DME ubicado en la progresiva Km 10+650 de febrero 2019, donde se puede observar el terreno en estado natural (antes de la intervención de la Obra).

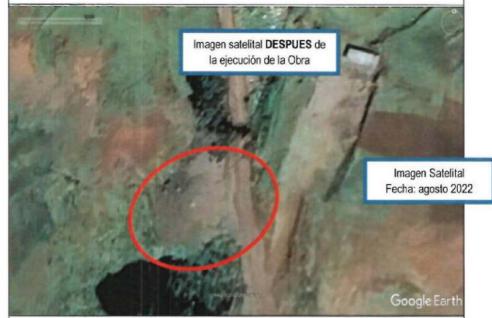
Descripción: Se muestra la imagen satelital obtenida con el sistema de información geográfica Google Earth, del DME ubicado en la progresiva Km 10+650 de agosto 2020, después de la intervenido por la Obra.

De lo expuesto se demuestra que la partida 03.02.03 Revegetación de Zona de DME ubicada en la progresiva 10+650, no fue ejecutada acorde a lo establecido en las especificaciones técnicas del expediente técnico, en vista que se advierte lo siguiente:
