INFORME DE AUDITORÍA N° 004-2022-2-5347-AC

**AUDITORÍA DE CUMPLIMIENTO
PROYECTO ESPECIAL REGIONAL PASTO GRANDE -
MOQUEGUA**

**"INCUMPLIMIENTO DE ESPECIFICACIONES
TÉCNICAS EN LA EJECUCIÓN DEL RESERVORIO DEL
PROYECTO INSTALACIÓN DE LA INFRAESTRUCTURA
HIDRÁULICA PARA RIEGO PARA LA POBLACIÓN DE
QUERAPI"**

**PERÍODO: 2 DE ENERO DE 2016 AL 31 DE DICIEMBRE
DE 2019**

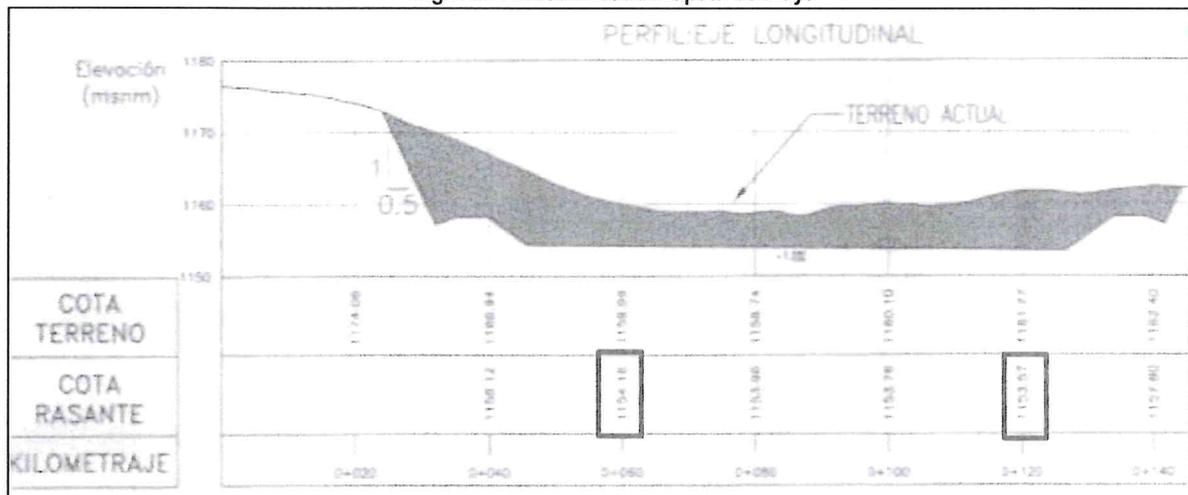
Imagen n.º 5
Perfil longitudinal en el centro del reservorio según la reubicación propuesta por el ingeniero Wilson Braddi Zapata Calizaya

⁵¹ Cabe precisar, en este plano no se puede leer los datos de las secciones transversales del reservorio, por tanto, no se puede saber cuál es la cota del fondo del reservorio, siendo este dato muy importante para poder saber si se incrementó o elevó la cota del fondo del reservorio, tal como se menciona en el sustento técnico de la partida 03.02.08.

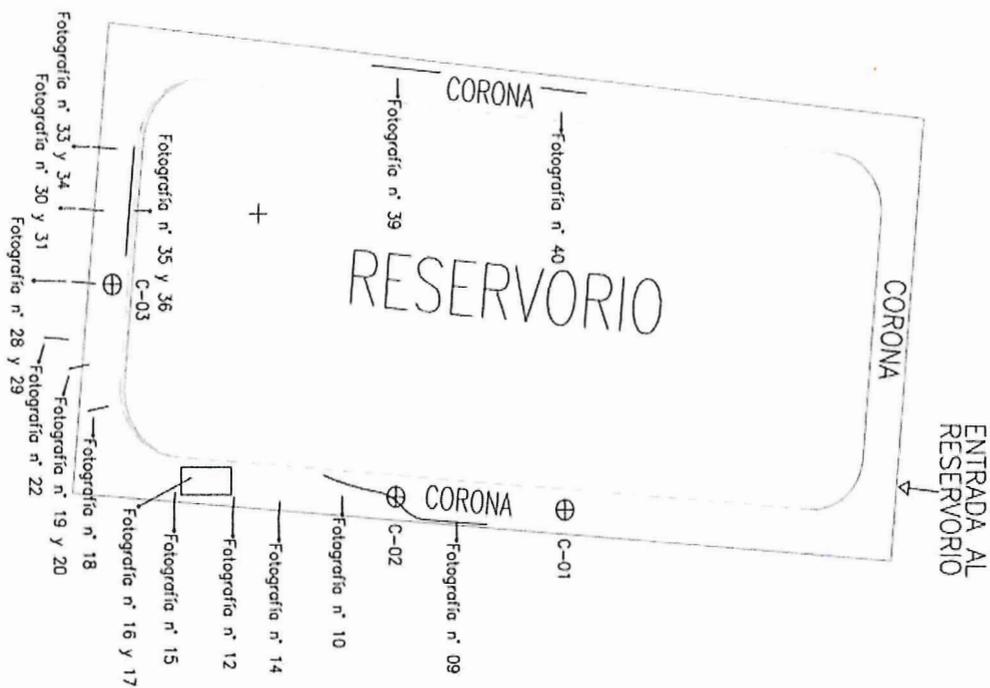
Imagen n.º 1

Plano referencial donde se puede identificar el lugar donde se encontraron las calicatas y fisuras en la inspección física realizada por la comisión auditora y los representantes de la entidad.

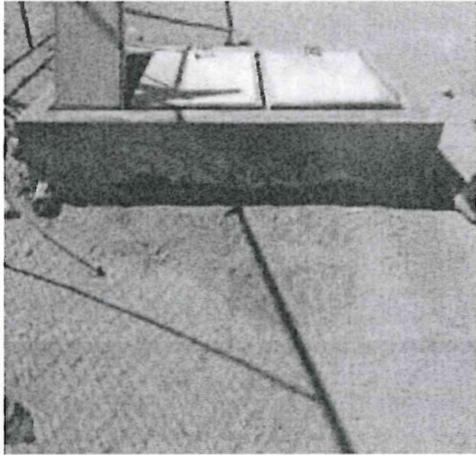
Fotografía n.º 3

"En relación a la zona donde se ubican las cajas de concreto de ingreso de agua hacia el reservorio que se encuentran ubicadas al lado derecho de la puerta de ingreso, advirtiéndose la presencia de humedad superficial en las áreas adyacentes a las dos cajas de concreto, en todo el sobrecimiento de concreto correspondiente a todo el cerco perimétrico se aprecia la presencia de grietas y fisuras, debido a que las juntas de dilatación se encuentran ubicadas a distancias mayores a tres (3) metros."

Se aprecia la presencia de humedad superficial en el suelo de las zonas adyacentes a la caja de concreto ubicada al costado de la puerta de ingreso del reservorio, asimismo se aprecia humedad en los muros de concreto de dicha caja.

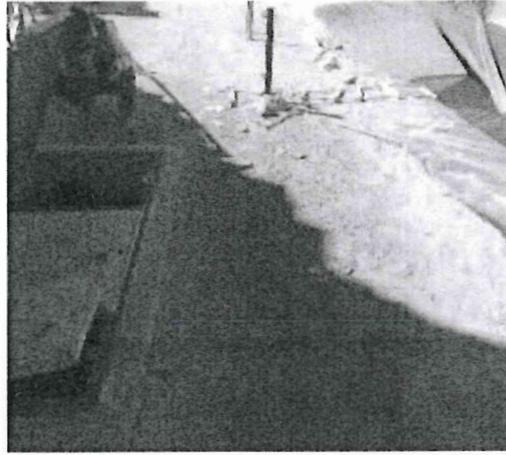
Fotografía n.º 4

Se aprecia la presencia de humedad superficial en el suelo de las zonas adyacentes a la caja de concreto ubicada de la cual ingresa el agua hacia el reservorio.

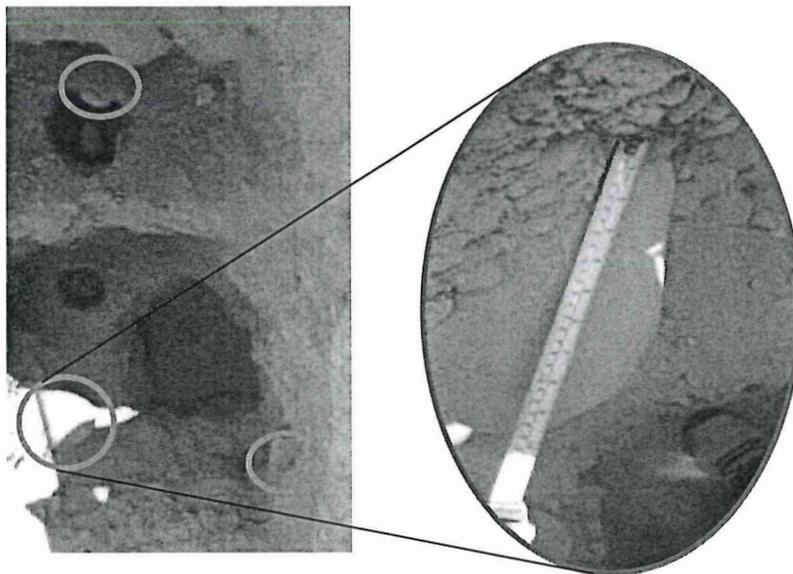
Fotografía n.º 5

"Ahora bien, durante el recorrido por el reservorio, se constató la presencia de tres calicatas realizadas por el equipo de peritaje contratado por la entidad (según lo manifestado por el residente encargado), la calicata C-01 se encuentra ubicada aproximadamente a la mitad del tramo del lado sur del terraplén, la misma que tiene una profundidad de 1.60 metros respecto a la parte superior de la corona del terraplén, advirtiéndose la presencia de un bloque de piedra de 24 cm de longitud, medida solamente en la parte que se aprecia en el corte del terreno realizado (el resto está dentro del relleno del terraplén), presencia de bloques de piedra mayores a 4 pulgadas (10cm), así también, presencia de humedad a una profundidad de 1.35 metros de la parte superior de la corona del terraplén, así como en el fondo de la calicata C-01, también se encontró humedad."

En la calicata C-01, se advierte la presencia de un bloque de piedra de 24 cm de longitud, medida solamente en la parte que se aprecia en el corte del terreno realizado, así mismo, se advierte la presencia de bloques de piedra mayores a 4 pulgadas.

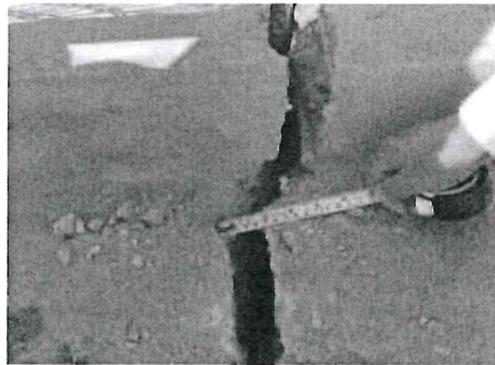
Fotografía n.º 10

Se aprecia que se logró introducir una wincha metálica hasta una profundidad de 1.40 metros a través de la grieta sin mucho esfuerzo.

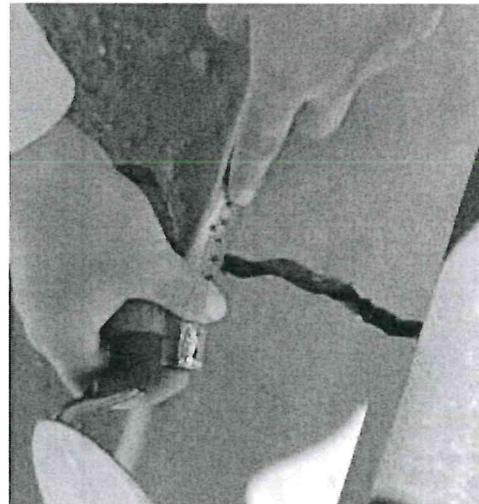
Fotografía n.º 12

A una distancia de 3.30 hacia el lado oeste de la grieta de 5 centímetros, se aprecia otra grieta de 1.2 centímetros de espesor (Medición realizada en el sobrecimiento del cerco perimétrico), la misma que se prolonga de manera trasversal al terraplén.

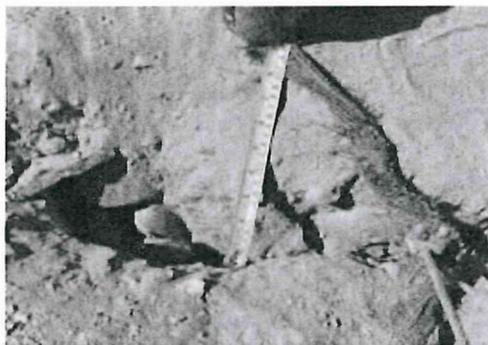
Fotografía n.º 17

Esta misma grieta tiene un ancho de 12 centímetros medido aproximadamente en el medio de la corona del terraplén y se extiende de manera transversal a este.

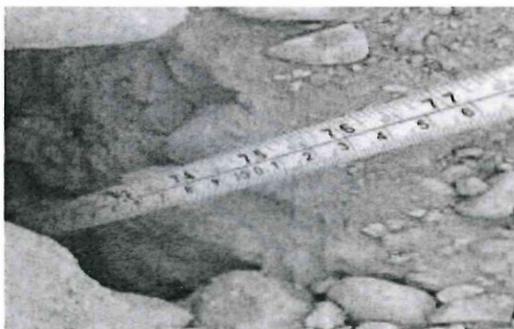
Fotografía n.º 18

En la grieta se logró introducir una wincha metálica hasta una profundidad de 1.90 metros sin mucho esfuerzo.

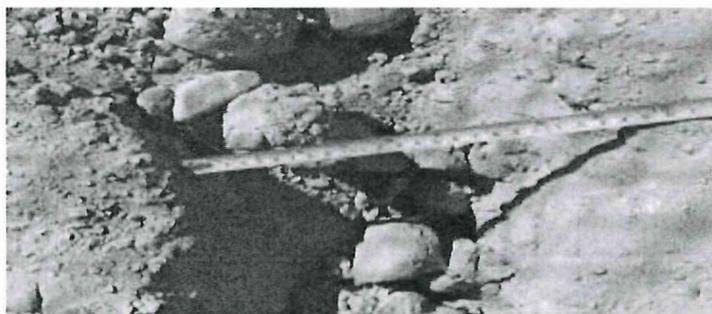
Fotografía n.º 19

"Metros más allá, también se pudo advertir a 2.20 metros de la grieta anterior (hacia el lado norte del reservorio) otra grieta transversal cuyo espesor varía entre 7 y 8 centímetros, entre el cerco perimétrico y el talud interior, esta grieta tiene un ancho de 20 centímetros en la parte exterior del cerco perimétrico, hacia el talud exterior, ubicado a la altura de la caseta de válvulas (Concreto) de salida de las tuberías de conducción, limpia y rebose."

Se puede apreciar la presencia de una grieta superior a los 20 centímetros ubicada en la parte exterior del cerco perimétrico con una zona cercana a la caseta de válvula de las tuberías de conducción, limpia y rebose.

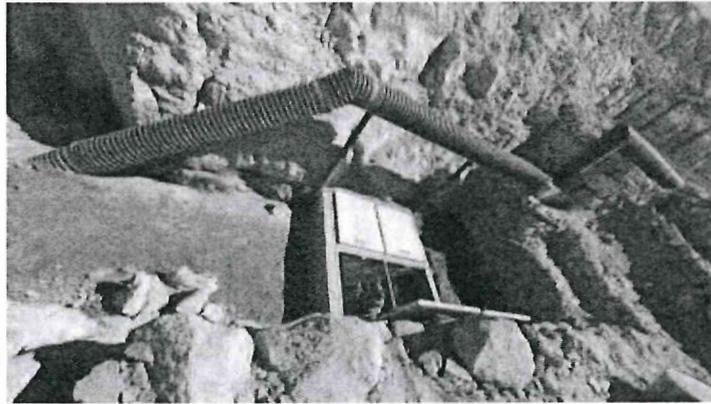
Fotografía n.º 20

"Por otra parte, se advierte la presencia de humedad en todas las áreas adyacentes de las casetas de válvulas para las tuberías de conducción, limpia y rebose del reservorio."

Se advierte la presencia de humedad en todas las áreas colindantes de las cámaras de concreto correspondientes a las tuberías de conducción, limpia y rebose, humedad que posiblemente proviene de las filtraciones ocurridas en el reservorio.

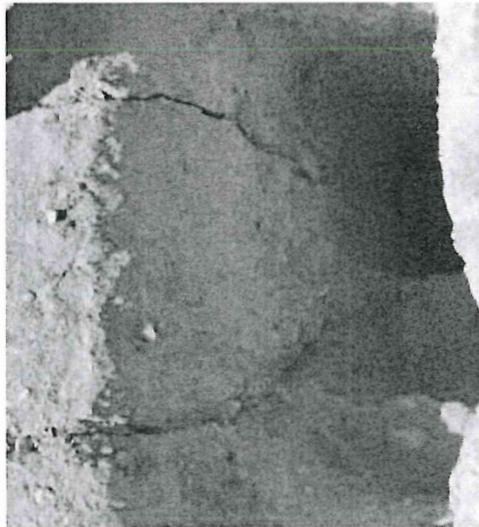
Fotografía n.º 21

"Luego, se continuo con la inspección física y se advirtió que en la calicata C-03, ubicada en el lado oeste del reservorio, existe la presencia de humedad en todo el fondo de la calicata a una profundidad de 2.30 metros, además, el material se desmorona con facilidad con el uso de un badilejo metálico o llana de albañil, de piedras de 12, 13 y 14 centímetros en la parte que se aprecia expuesto en el corte de terreno realizado para la calicata, además, en una de las paredes de la calicata C-03 se aprecia dos grietas que atraviesan toda la calicata."

En la calicata C-03 se puede ver la presencia de dos grietas transversales una de estas se prolonga hasta el fondo de la calicata.

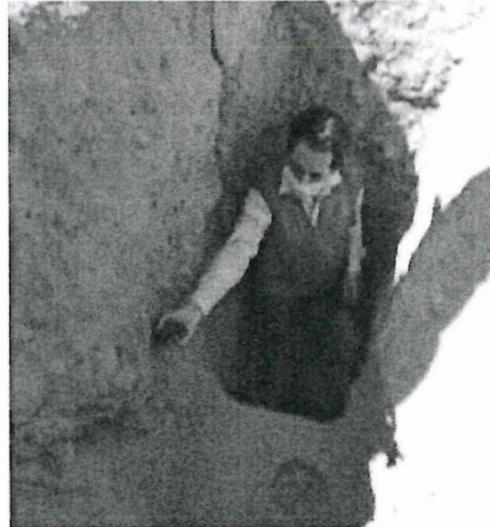
Fotografía n.º 22

Existe la presencia de humedad en todo el fondo de la calicata C-03; además, el material se desmorona con facilidad con el uso de un badilejo metálico.

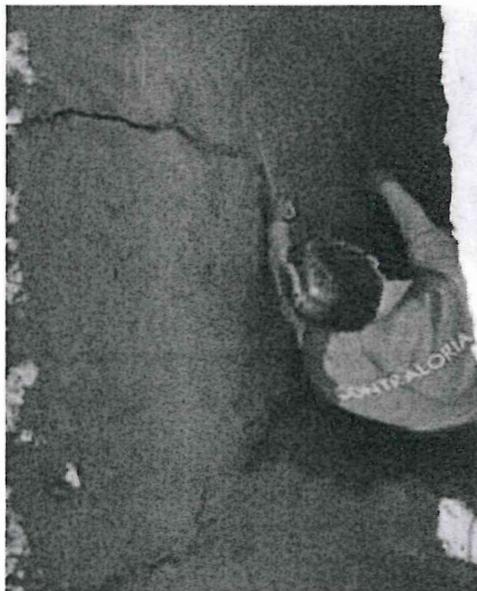
Fotografía n.º 23

Al interior de la calicata C-03 se puede apreciar piedras con diámetros superiores a las 4 pulgadas.

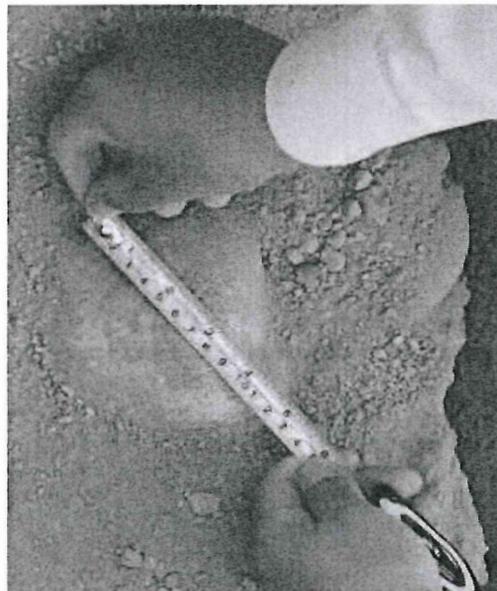
Fotografía n.º 24

Se aprecia una piedra de 13 centímetros de diámetro en la parte que se puede ver expuesta en la zanja de la calicata C-03.

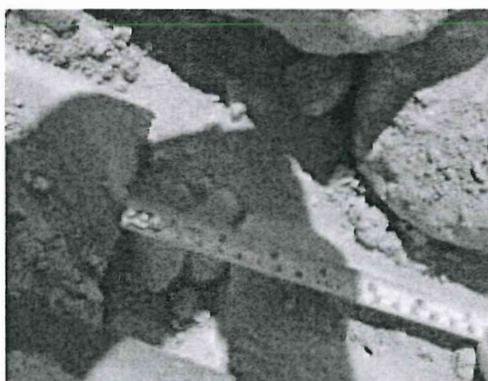
Fotografía n.º 25

"Por otro lado, de forma paralela a la calicata se observa que en el cimiento corrido y sobrecimiento del cerco perimétrico se aprecia una grieta de 6 centímetros de espesor y con desplazamiento lateral de 3 centímetros de uno de los lados con respecto del otro, así mismo, a 2 metros de distancia de la anterior grieta se observa el agrietamiento del cimiento corrido y sobrecimiento del cerco perimétrico con un ancho de 7.5 centímetros y con un desnivel de 2 centímetros de un lado respecto del otro, debido al asentamiento de uno de los lados."

Se puede apreciar una grieta con un ancho de 6 centímetros medido en el sobrecimiento del cerco perimétrico, advirtiéndose también un desplazamiento lateral.

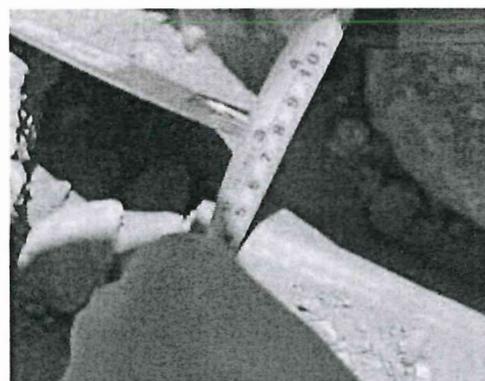
Fotografía n.º 26

En la misma grieta se aprecia un desplazamiento lateral de 3 centímetros de uno de los lados con respecto al otro.

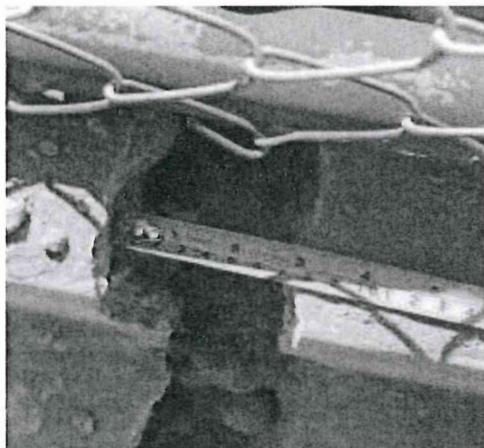
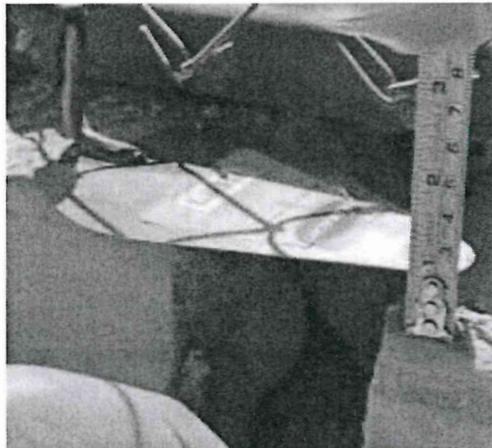
Fotografía n.º 27

Se puede apreciar una grieta con un ancho de 7 centímetros medido en el sobrecimiento del cerco perimétrico, advirtiéndose también un desplazamiento vertical.

En la misma grieta se aprecia un desplazamiento vertical de 2 centímetros de uno de los lados con respecto al otro, producto de posibles asentamientos o expansiones del terraplén.

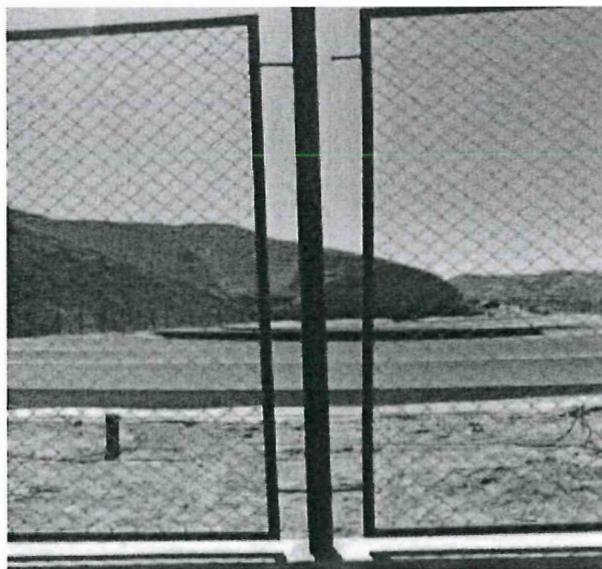
Fotografía n.º 29

"Posteriormente, en la parte oeste del cerco perimétrico se advierte que los paneles de malla galvanizada están unidos mediante retazos de fierro corrugado de 1/2" de diámetro, así también se aprecia en la misma zona cuatro paneles que se han desprendido de los tubos metálicos (Falla de soldadura producida por los desplazamientos longitudinal, transversal y vertical que ocasionaron el agrietamiento del cemento corrido y sobrecimiento del cerco perimétrico)."

Se puede apreciar una grieta con un ancho de 7 centímetros medido en el sobrecimiento del cerco perimétrico, advirtiéndose también un desplazamiento vertical.

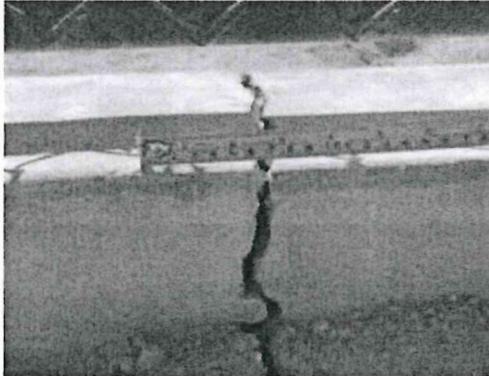
Fotografía n.º 30

"A una distancia , a 8.5 metros de la grieta anterior se aprecia otra grieta de 1 centímetro de espesor sobre el cemento corrido y sobrecimiento del cerco perimétrico, también se puede apreciar una grieta paralela al cemento corrido del cerco perimétrico, en la parte exterior del reservorio, ubicado en el

Se puede apreciar una grieta con un ancho de 1 centímetro medido en el sobrecimiento del cerco perimétrico.

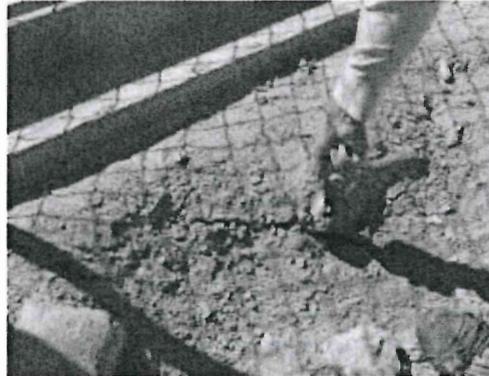
Fotografía n.º 31

terraplén del lado oeste, en la zona donde se ubican la salidas de las tuberías de las líneas de conducción, limpia y rebose; no se puede determinar la longitud total de esta grieta debido a que aparece por tramos y en otras partes se oculta debido a que el terreno superficial no es compacto."

Grieta paralela al cemento corrido del cerco perimétrico, en la parte exterior del reservorio, del cual no podemos determinar toda su longitud debido a que aparece por tramos y en otras partes se oculta porque el terreno superficial no es compacto. Se logró introducir un badilejo metálico en uno de los tramos visibles de la grieta con facilidad.

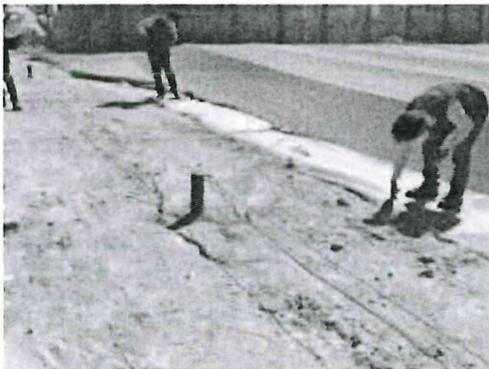
Fotografía n.º 32

"Así mismo, se puede observar otra grieta de 2 centímetros de ancho y de forma paralela al cerco perimétrico en la zona interior del reservorio, además, se advierte un asentamiento que no puede ser medido debido a su irregularidad."

Existe una grieta longitudinal en la zona este del reservorio cuya longitud no se puede determinar en su totalidad debido a que el material de la corona del terraplén se encuentra disgregado.

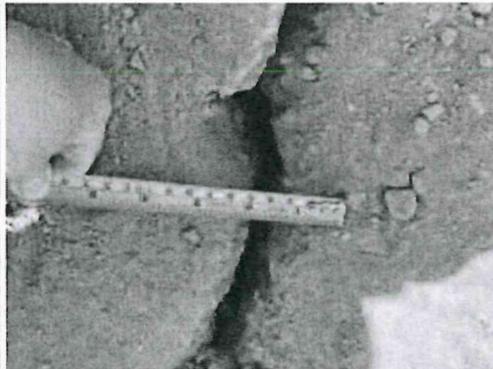
Fotografía n.º 33

Esta grieta longitudinal tiene un ancho de 2 centímetros en la zona más notoria.

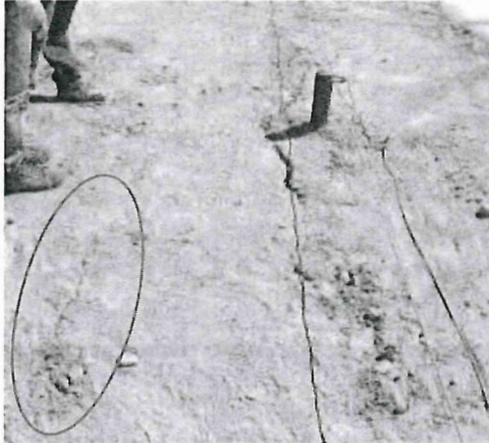
Fotografía n.º 34

"Se observa también otra grieta transversal en paralelo a la anterior grieta a una distancia de 60 centímetros hacia el lado exterior del reservorio, asimismo, respecto a la última grieta transversal, se aprecia otra grieta de 1.5 centímetros de espesor con una distancia variable de 35 centímetros a 3.30 metros, en el lado oeste del reservorio. También se puede advertir una zona de asentamientos hacia el talud interior del reservorio que tampoco se puede medir por ser irregular."

Se puede apreciar otra grieta longitudinal en paralelo a la grieta de 2 centímetros de ancho y a una distancia de 60 centímetros aproximadamente. No se puede apreciar la grieta en toda su longitud debido a que el material de la corona del terraplén se encuentra disgregado.

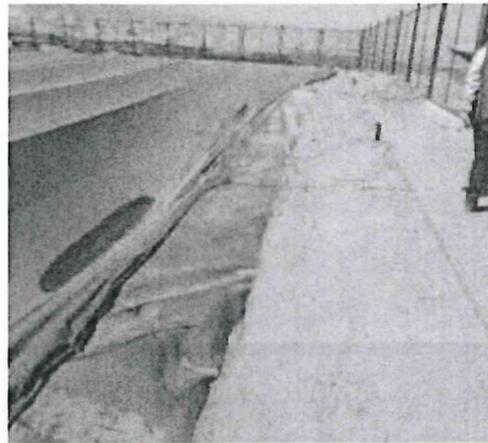
Fotografía n.º 35

Se aprecia una zona de asentamientos hacia el talud interior del reservorio que no se pudo medir debido a su irregularidad.

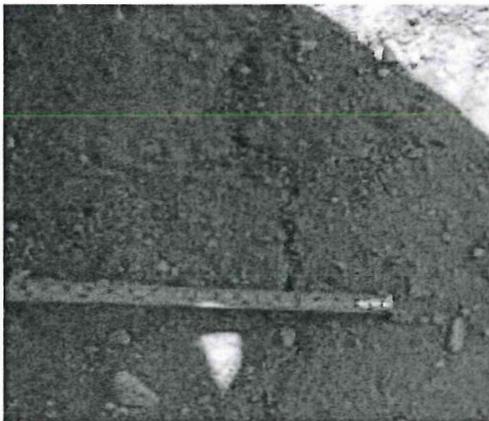
Fotografía n.º 36

"Prosiguiendo con el recorrido, se observó que en el lado norte del reservorio se pudo advertir la presencia de una grieta de un espesor de 3 milímetros de ancho y solo se pudo apreciar unos 50 centímetros de longitud debido a que la tierra suelta ha cubierto los costados de la grieta, esto podría evidenciar inicios de fallas en el lado norte del terraplén, así mismo, aproximadamente en la zona central del lado norte del reservorio se observa otra grieta de 2 milímetros de espesor de forma longitudinal al terraplén, con una longitud de 1.70 metros en la zona visible."

Se puede apreciar una grieta longitudinal en la zona norte del reservorio con un ancho de 3 milímetros y en su longitud solo se puede visualizar 50 centímetros debido que el material de la corona del terraplén se encuentra disgregado.

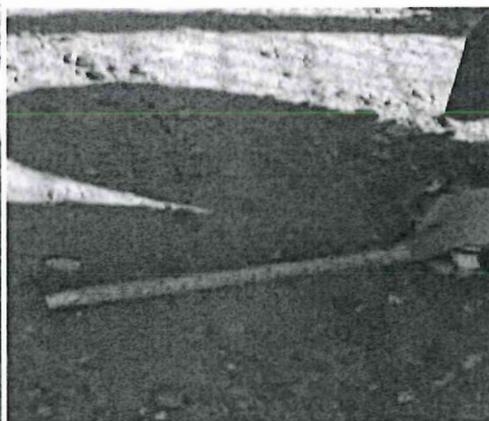
Fotografía n.º 37

Se puede apreciar otra grieta longitudinal en la zona norte del reservorio con un ancho de 2 milímetros y en su longitud solo se puede visualizar 1.70 metros debido que el material de la corona del terraplén se encuentra disgregado.

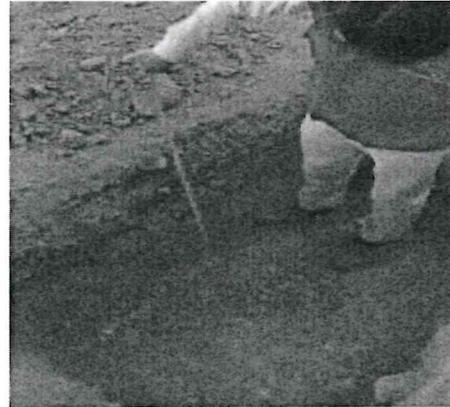
Fotografía n.º 39

Se puede apreciar que a los 0.40 metros de profundidad se encontró el terreno natural conformado por roca fracturada.

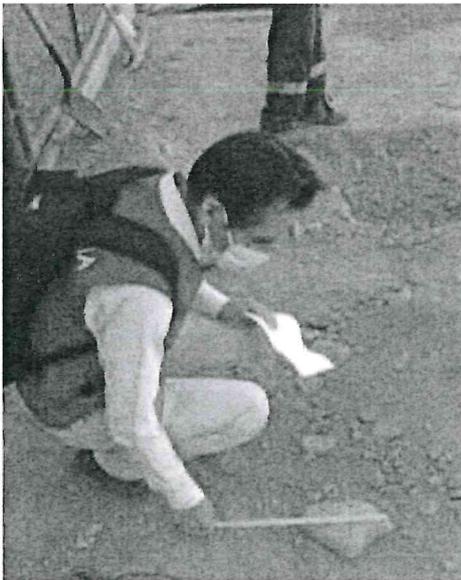
Fotografía n.º 40

"(...) se continuo con la apertura de la siguiente calicata C-02 a unos 30 metros al este de la primera calicata C-03, donde se realizó la apertura de la calicata hasta una profundidad de 0.90 metros, en esta calicata se pudo observar la presencia de bloques de piedra de 18, 21, 30 y 39 centímetros de diámetro."

Se puede apreciar que una de las piedras extraídas de la calicata C-02 tenía un diámetro de 18 centímetros.

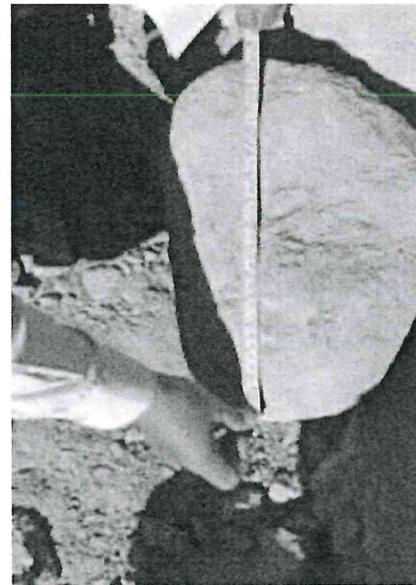
Fotografía n.º 41

Se puede apreciar otro bloque de piedra (canto rodado) extraída de la calicata C-02 y con una longitud de 39 centímetros.

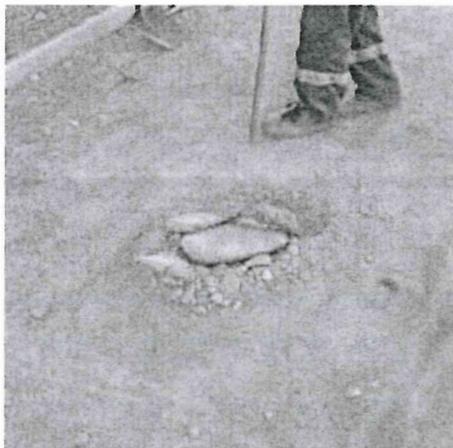
Fotografía n.º 42

"(...) se continuo con la apertura de la calicata C-01 que se encuentra ubicada hacia el lado este del reservorio (al costado de la cámara de concreto de donde inician las tuberías de ingreso de agua hacia el reservorio). Al iniciar la apertura de la calicata se encontró una piedra mayor a 4" de diámetro, así mismo, se continuó la apertura de la calicata hasta llegar a una profundidad de 0.62 metros donde se advirtió la presencia de bloques de piedra, siendo el de mayor medida de 22 centímetros."

Se aprecia que al inicio de la apertura de la calicata C-01 ya se encontró la presencia de piedras mayores a 4" de diámetro.

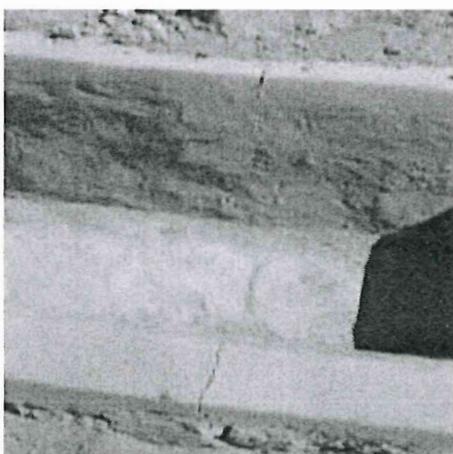
Fotografía n.º 44

"(...) se procedió a realizar un recorrido por la zona donde se ubica un canal de mampostería de piedra que conduce el agua del rebose hasta una quebrada ubicada al norte del reservorio, donde se pudo advertir que este canal presenta varias fisuras y agrietamientos en toda su longitud; además de ello, se pudo observar que las juntas de dilatación de este canal de mampostería se está desprendiendo debido a que tiene un espesor de 1 a 2 milímetros en varios tramos; asimismo, se pudo advertir que el concreto con el cual se realizó el sistema de rebose se está desintegramiento en varios sectores debido a deficiencias en el proceso constructivo."

Se aprecia que en el canal de mampostería de piedra con concreto (sistema de rebose) presenta fisuras transversales y longitudinales a lo largo de todo el canal.

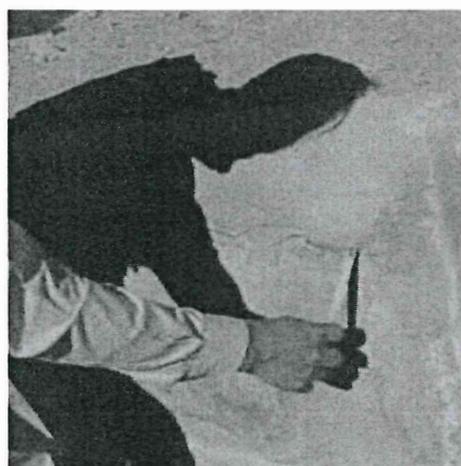
Fotografía n.º 45

Se puede advertir la presencia de una grieta longitudinal en medio de una de las paredes del canal de mampostería (sistema de rebose).

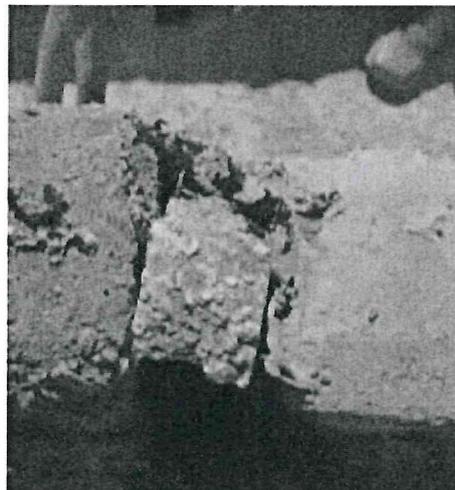
Fotografía n.º 47
Se puede advertir que el material de sellado de la junta de dilatación tiene un espesor de entre 1 a 2 milímetros.

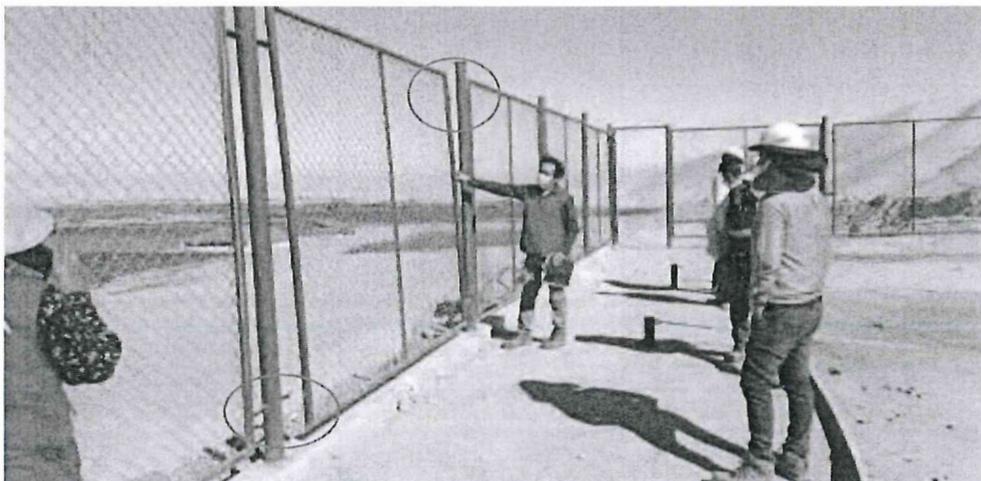
Fotografía n.º 50

"Durante la visita de inspección junto con los representantes de la entidad (inspector de obra, asistente de la residencia de obra y representante del área de GEINFRA) se pudo advertir que los paneles número 3 y 4 del cerco perimétrico contados desde el lado oeste del cerco perimétrico se han separado las uniones soldadas a los tubos de soporte de los paneles metálicos del cerco perimétrico."

Se puede advertir que en la visita de inspección realizada, el panel número 4 contado desde el lado oeste del cerco perimétrico, dos de las uniones opuestas diagonalmente que unen el panel metálico al tubo circular de soporte, se ha desprendido, pudiéndose advertir que dicho panel se puede desprender en su totalidad y ocasionar algún accidente.

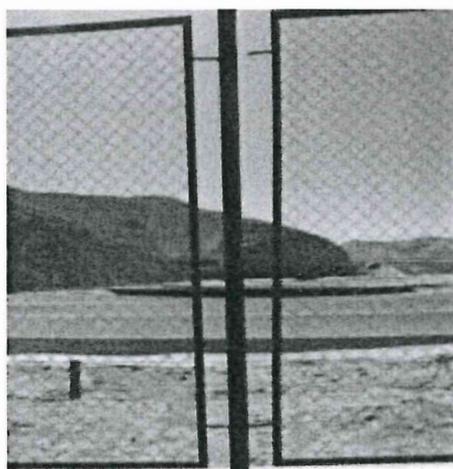
Fotografía n.º 51

"Por el lado oeste del cerco perimétrico se advierte que los paneles de malla galvanizada están unidos mediante retazos de fierro corrugado de ½" de diámetro, identificándose que cuatro paneles que se han desprendido de los tubos metálicos (Falla de soldadura producida por los desplazamientos longitudinal, transversal y vertical que ocasionaron el agrietamiento del cemento corrido y sobrecimiento del cerco perimétrico), por lo que, uno de los tubos metálicos de soportes se ha doblado debido a la fuerza producida por los desplazamientos del terraplén. Este tubo metálico no estaba doblado en la visita de inspección realizada el 27 de mayo de 2022 (...)."

Se puede apreciar que una de las uniones se ha separado del tubo que lo sostiene dicho panel dicha fotografía fue tomada el día 27 de mayo del 2022 para la primera visita de inspección física.

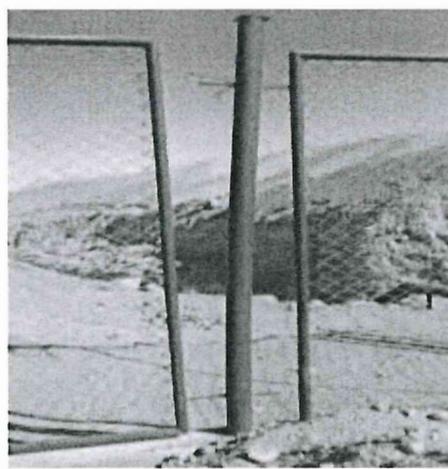
Fotografía n.º 52

Se puede observar que el tubo que sostiene los paneles del cerco perimétrico del lado oeste se ha doblado, lo cual no se observaba en la primera visita de inspección física que se realizó el 27 de mayo de 2022 (fotografía tomada del lado contrario).

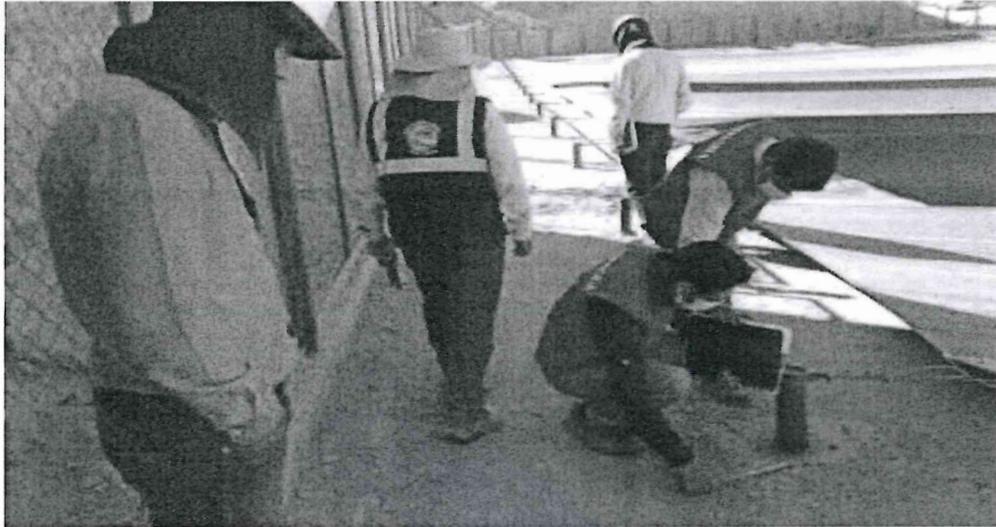
Fotografía n.º 53

"Posterior a ello se pudo advertir de dos grietas más en los costados de los dados 5 y 6 contados desde el lado este del cerco perimétrico, los mismos que no fueron advertidos en la visita realizada el 27 de mayo de 2022. Se aprecia que las grietas tiene un ancho de 2 a 3 mm de producto de la tensión que ejerce la malla raschel."

Se puede advertir en presencia de los representantes de la entidad la existencia de dos nuevas grietas en los dados 5 y 6 contados desde el lado este del reservorio.

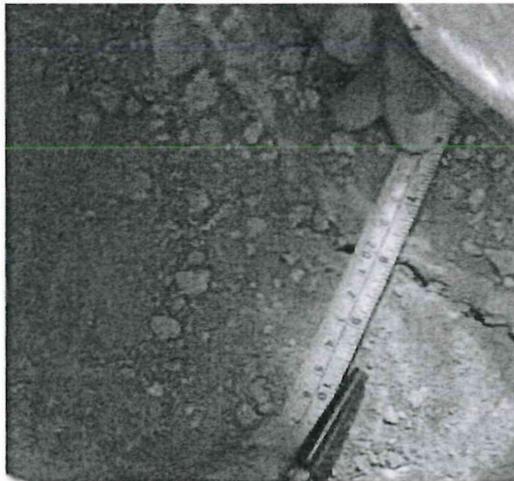
Fotografía n.º 54

La nueva grieta que se encontró en el dado 5 que soporta la malla raschel tiene un espesor de 2 mm aproximadamente.

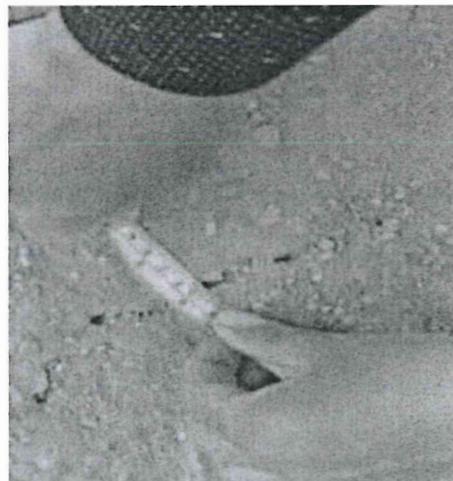
Fotografía n.º 55

La nueva grieta que se encontró en el dado 6 que soporta la malla raschel tiene un espesor de 3 mm aproximadamente.

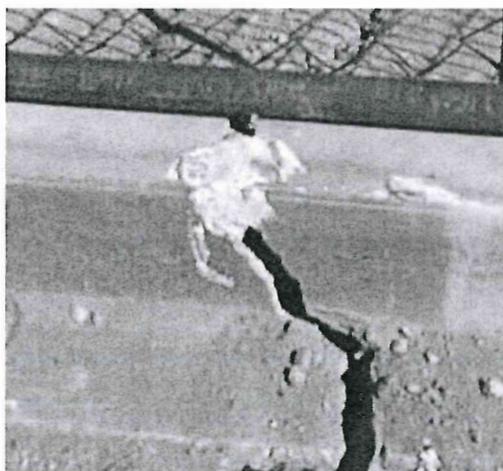
"Luego, se procedió a verificar si es que los testigos de yeso que se dejaron en la primera visita de inspección del 27 de mayo de 2022; todo ello, a fin de realizar un seguimiento y registro de las grietas, si estas habrían sufrido alguna modificación, lográndose identificar modificaciones, en todos los testigos, toda vez que, con el transcurrir del tiempo estas presentan fisuras y dos de ellos ya presentan aberturas

Fotografía n.º 56
Testigos de yeso que se dejó en la primera visita de inspección física del día 27 de mayo de 2022 en el lado sur del reservorio.

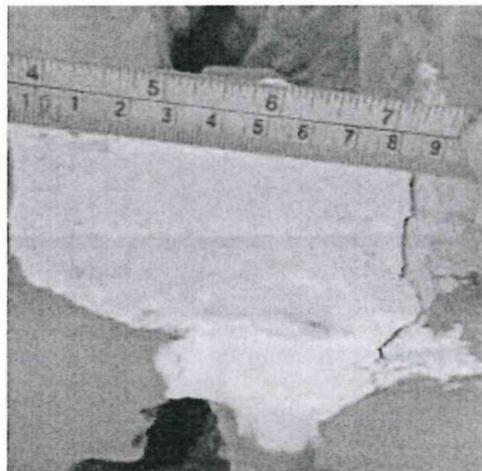
de 1 y 3 mm aproximadamente, una de ellas se encuentra en el lado sur del reservorio y la otra se encuentra en el lado oeste del reservorio."

Fotografía n.º 57
Se advierte que el testigo dejado el 27 de mayo de 2022 se separó 1 mm aproximadamente con respecto a la primera inspección física que se realizó.

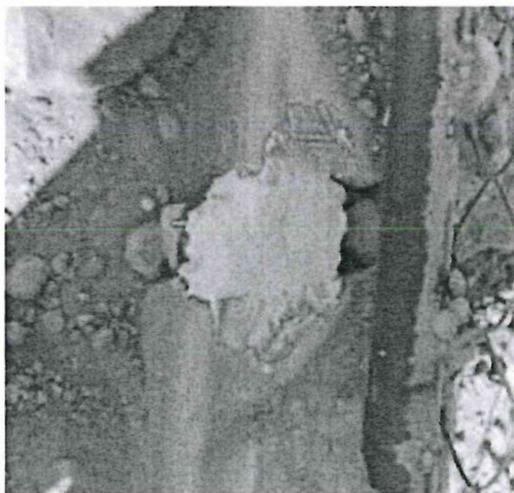
Fotografía n.º 58
Testigos intactos que se dejaron en la primera inspección física el día 27 de mayo de 2022 en el lado oeste del cerco perimétrico.

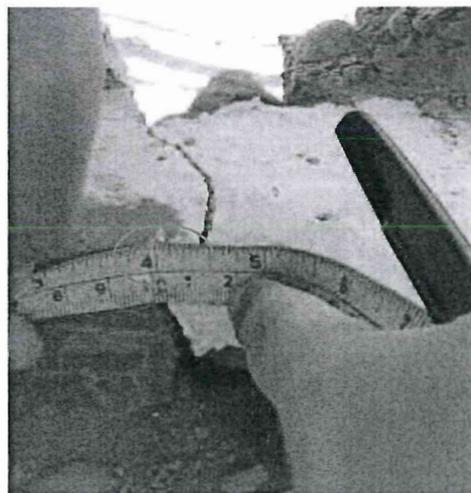
Fotografía n.º 59
Se advierte que el testigo se separó 3 mm aproximadamente con respecto a la primera inspección física que se realizó el 27 de mayo de 2022, producto del cual se ha producido el doblado del tubo metálico.

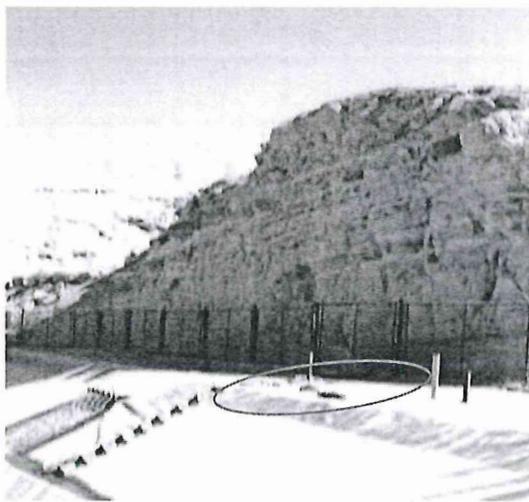
Fotografía n.º 60

En el lado este del reservorio se pudo observar una falla horizontal conformada por un estrato arcilloso denominado gouge (arcillas) como se aprecia en la imagen.

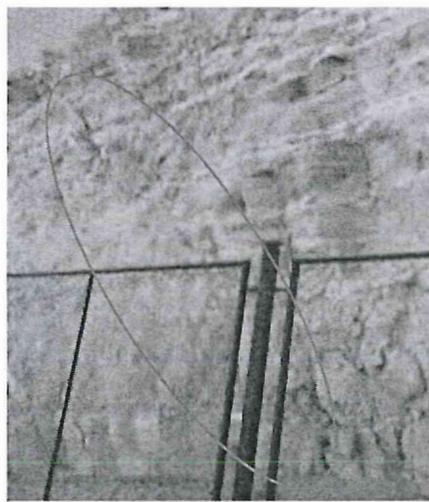
Fotografía n.º 61

Asimismo, en el lado este del reservorio se pudo observar otra falla con un grado de inclinación aproximada de 45° que va en dirección hacia la cámara de concreto de ingreso de agua al reservorio.

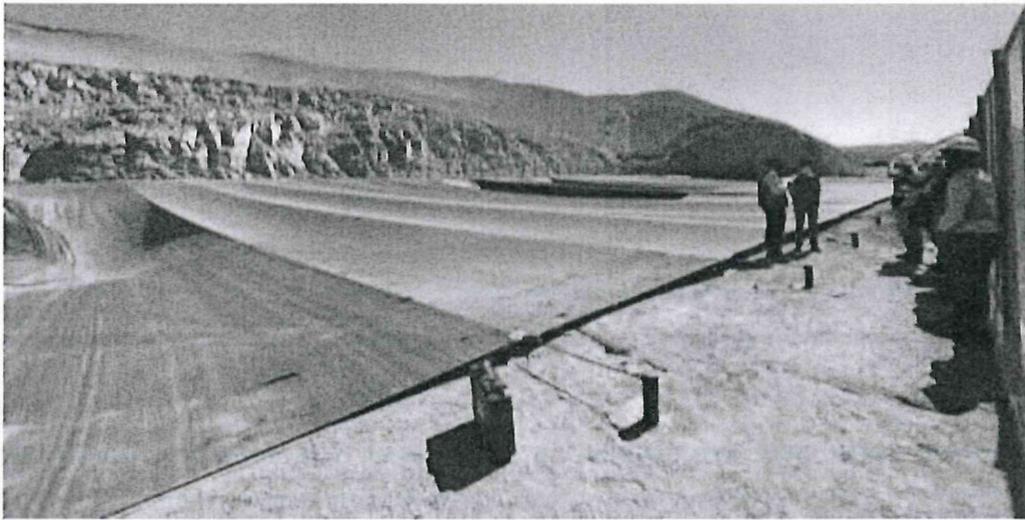
Fotografía n.º 62

"Por otro lado, el Ing. Carlos Zeballos Eyzaguirre nos indicó que en el lado norte del reservorio presenta micro fallas inactivas no siendo posible determinar la influencia de estas fallas a la estructura del reservorio construido, asimismo, se puede apreciar que en dicha zona, más hacia el norte de la ubicación del reservorio, existe una depresión en el que habría existido desplazamientos de masa de terreno conforme se observa en las imágenes."

El ingeniero Carlos Zeballos Eyzaguirre nos indicó que en el lado norte del reservorio presenta micro fallas inactivas no siendo posible determinar la influencia de estas fallas a la estructura del reservorio construido.

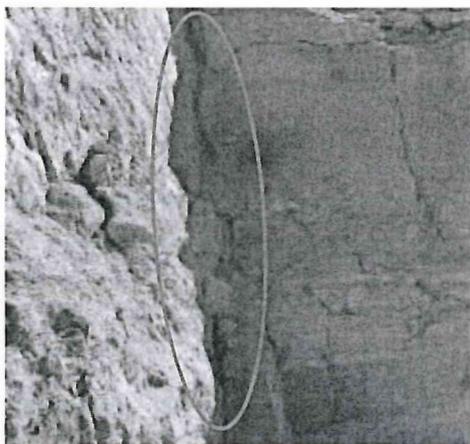
Fotografía n.º 64

A unos metros de la esquina del reservorio se puede observar una nueva falla, la cual esta rellena con material denominado gouge (arcillas).

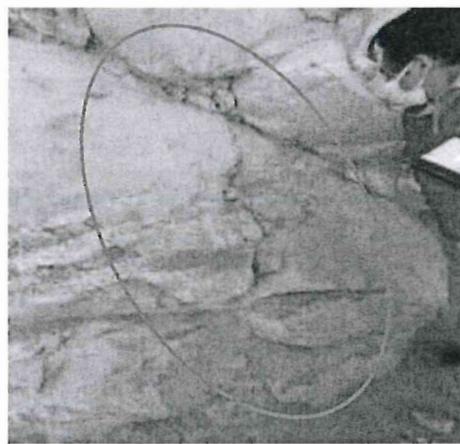
Fotografía n.º 65

En el lado norte del corte de terreno realizado, se procedió con el recorrido de este a oeste encontrándose dos fallas que intersecan en forma de cuña.
