INFORME DE AUDITORÍA N° 29310-2021-CG/GRPI-AC

AUDITORÍA DE CUMPLIMIENTO
GERENCIA SUB REGIONAL LUCIANO CASTILLO COLONNA,
SULLANA, PIURA

OBRA “AMPLIACIÓN Y MEJORAMIENTO DEL SISTEMA DE
AGUA POTABLE Y SANEAMIENTO EN LA CIUDAD DE
AYABACA, PROVINCIA DE AYABACA, DEPARTAMENTO DE
PIURA”

PERÍODO: 2 DE ENERO DE 2017 AL 1 DE JUNIO DE 2021

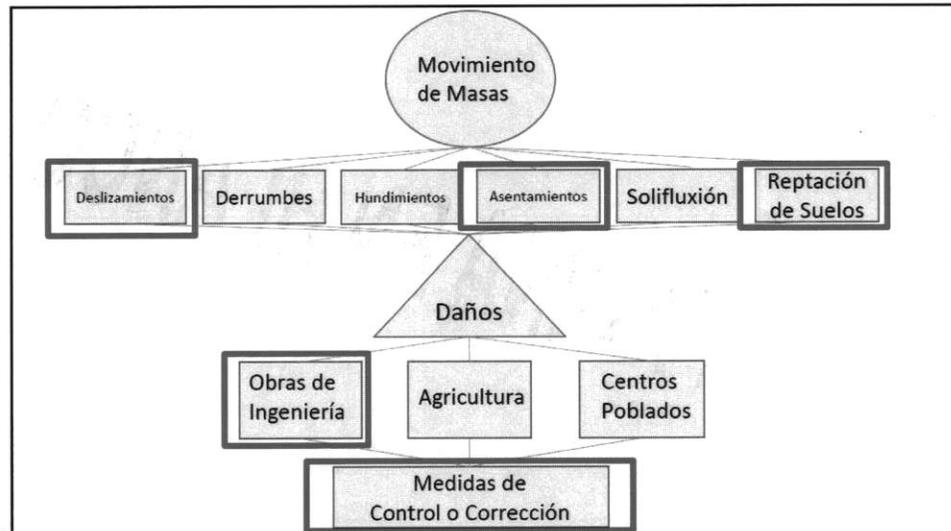
Esquema 1 - Esquema de clasificación de movimiento de masas, afectaciones y opciones de tratamiento. (Fuente: Santiago Mayor. UNMSM. 2018)

Descrita la situación física actual y una vez analizados los datos recogidos, es posible referir que los rasgos de deformación verificados a lo largo del sector evaluado se hallan asociados a problemas de movimientos de masa propios de Geodinámica Externa. Conforme se verifica en el esquema siguiente (Figura 3), 03 son los tipos de efectos que se identifican en el sitio los que de no controlarse implicarían directamente en la estructura civil implantada.

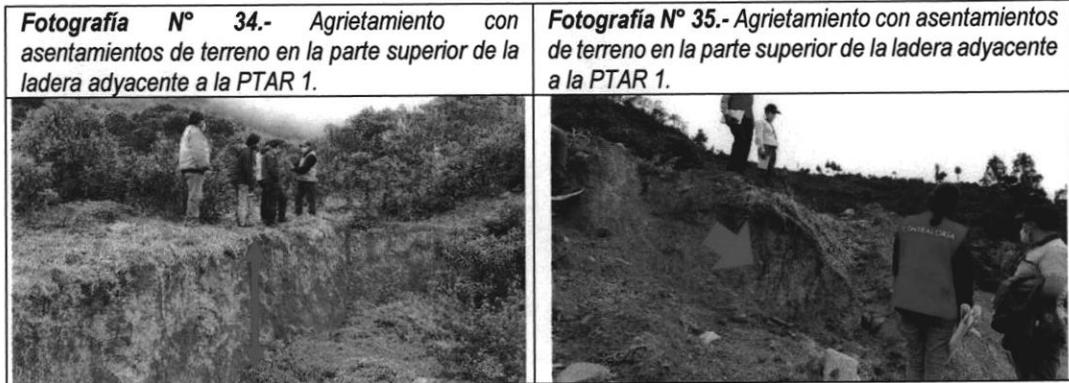
Es importante, indicar que estas fallas en el terreno (deslizamientos del suelo, agrietamiento del terreno, erosión y surcos) se presenta incluso en el entorno de la PTAR 1. (...)" El énfasis negro es agregado.

De lo expuesto se desprende que, las *Banquetas de protección*, ejecutadas con la finalidad de evitar los deslizamientos del talud adyacente y que afecte la infraestructura construida, han colapsado completamente, evidenciándose la existencia de deslizamientos del suelo, agrietamientos del terreno, erosión y surcos, originados por agua de escorrentía superficial, proveniente de las precipitaciones de la zona; lo que evidencia que, no hubo una adecuada evaluación de las condiciones de estabilidad del talud; además que esta propuesta fue aprobada con deficiencias como falta de protección ante erosión e infiltración, al no contar con partidas de obras de drenaje superficial, pese a que, se recomendó a través de asiento de cuaderno de obra n.º 210 y los estudios de mecánica de suelos realizados en la zona por el Contratista.

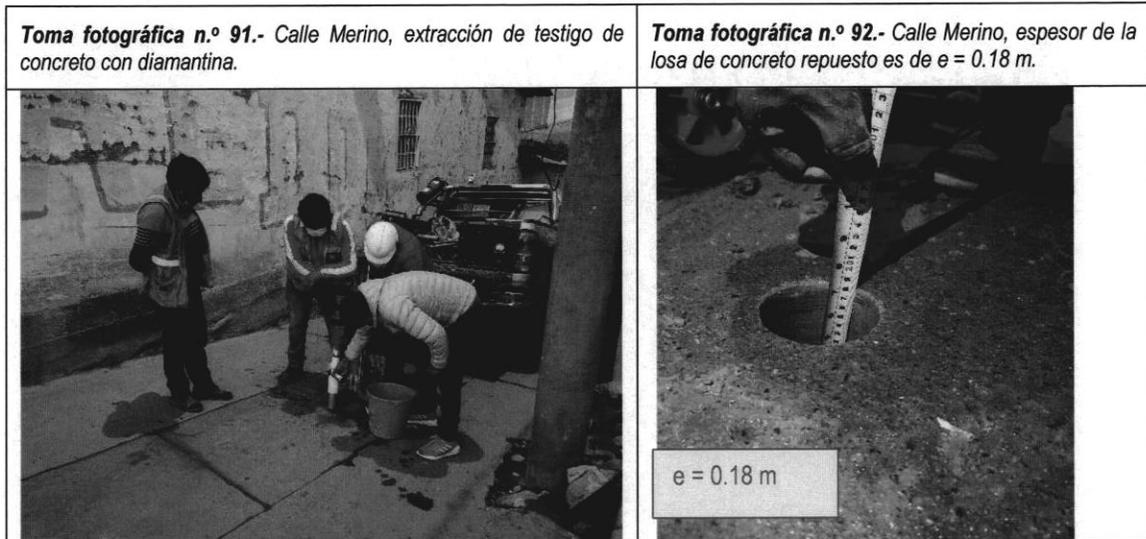
Como se muestran en las fotografías de la inspección física a la obra, el 27 de agosto de 2021 se obtuvieron muestras del pavimento rígido repuesto, en las cuales se determinó que en las avenidas Manuel Francisco Rentería y Piura, las calles Leónidas Samaniego, Leoncio Prado, Tabalito, 28 de julio, Buenos Aires y calle Merino, la medida del espesor de las losas de concreto de agua y alcantarillado varían entre 0.12 m y 0,18 m, como se muestra a continuación:

Sectores	Medida del espesor de la losa	Comentario
1. Avenida Manuel Francisco Rentería	2 muestras con 0,12 m y 0,135 m de espesor	El espesor de las losas de concreto de agua y alcantarillado varían entre 0,12 m y 0,18 m, que es menor a 0,20 m señalado en el expediente técnico de la obra ¹¹³ .
2. Avenida Leónidas Samaniego	2 muestras con 0,12 m de espesor cada una	
3. Calle Leoncio Prado	1 muestra con 0,15 m de espesor	
4. Calle Tabalito	2 muestras con medidas de 0,13 m de espesor cada una	
5. Calle 28 de Julio	1 muestra con 0,17 m	
6. Calle Piura	1 muestra con medida de espesor de 0,15 m	
7. Calle Buenos Aires	1 muestra con medida de espesor de 0,18 m	
8. Calle Merino	1 muestra de espesor con medida de 0,18 m
