INFORME DE CONTROL CONCURRENTENTE
N° 009-2022-OCI/0335-SCC

**“PROYECTO: REHABILITACIÓN DE LA
INFRAESTRUCTURA DE INSTITUCIÓN EDUCATIVA
INICIAL N° 1598 DIVINO NIÑO JESÚS, DISTRITO DE
CASMA, PROVINCIA DE CASMA, DEPARTAMENTO DE
ANCASH”**

PERÍODO DE EVALUACIÓN:
DE 4 DE ABRIL AL 8 DE ABRIL DE 2022

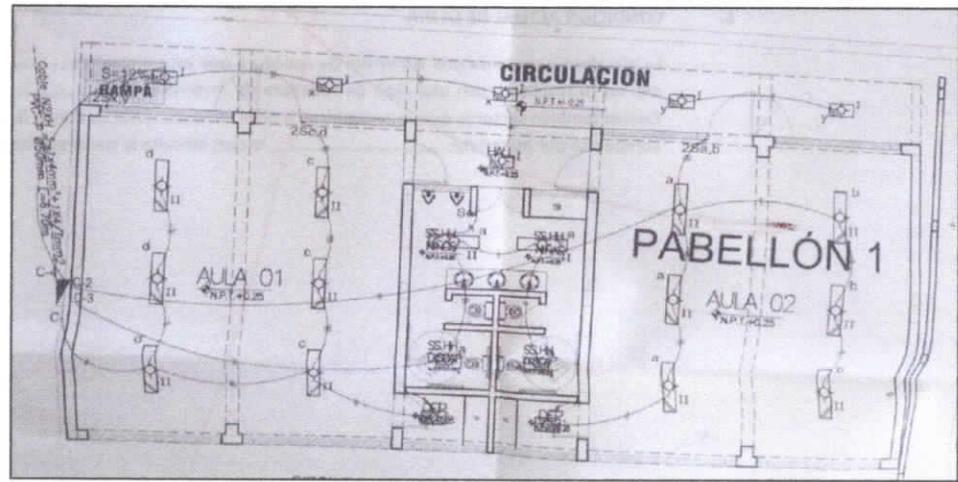
IMAGEN N° 01
PLANO DE ELECTRIFICACIÓN DEL PABELLÓN 1-EXPEDIENTE TÉCNICO

CUADRO N° 14
LUMINARIAS Y SU CUMPLIMIENTO EN EL PABELLÓN 1

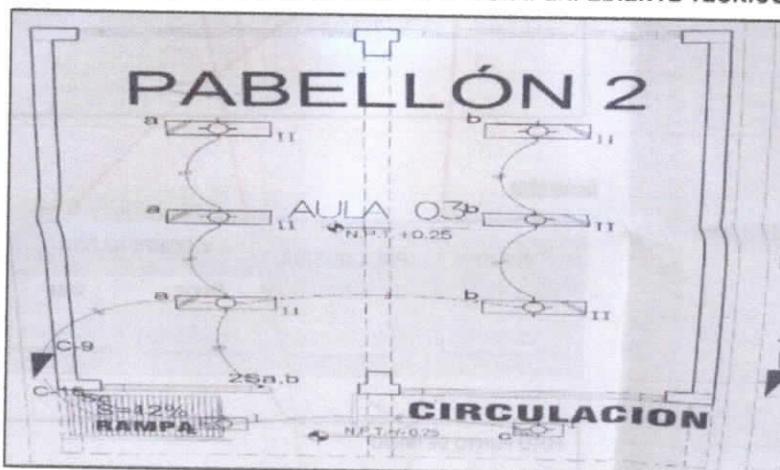
IMAGEN N° 02
PLANO DE ELECTRIFICACIÓN DEL PABELLÓN 2-EXPEDIENTE TÉCNICO

CUADRO N° 15
LUMINARIAS Y SU CUMPLIMIENTO EN EL PABELLÓN 2

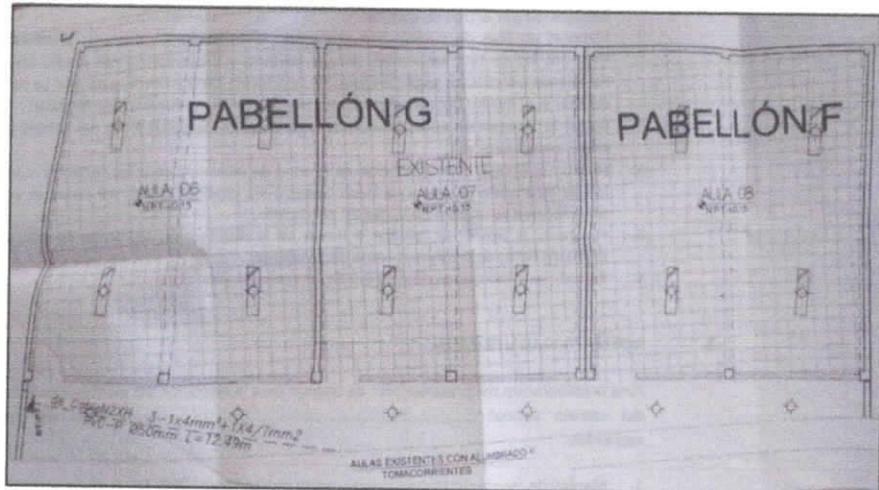
IMAGEN N° 03
PLANO DE ELECTRIFICACIÓN DEL PABELLÓN F Y G-EXPEDIENTE TÉCNICO

CUADRO N° 17
LUMINARIAS Y SU CUMPLIMIENTO EN EL PABELLÓN F Y G

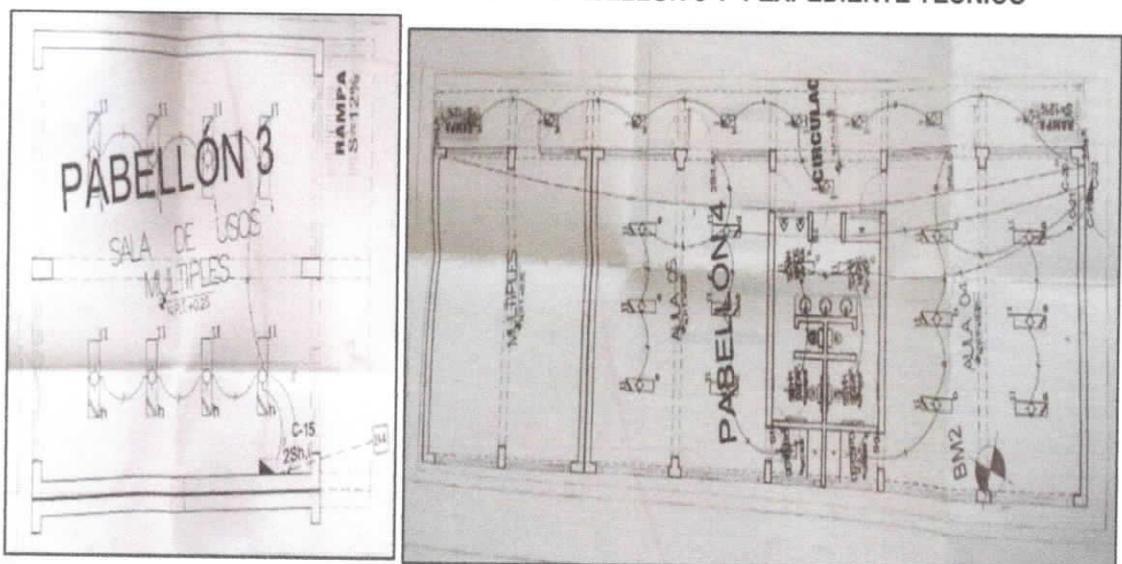
IMAGEN N° 04
PLANO DE ELECTRIFICACIÓN DEL PABELLÓN 3 Y 4-EXPEDIENTE TÉCNICO

CUADRO N° 18
LUMINARIAS Y SU CUMPLIMIENTO EN EL PABELLÓN 3 Y 4

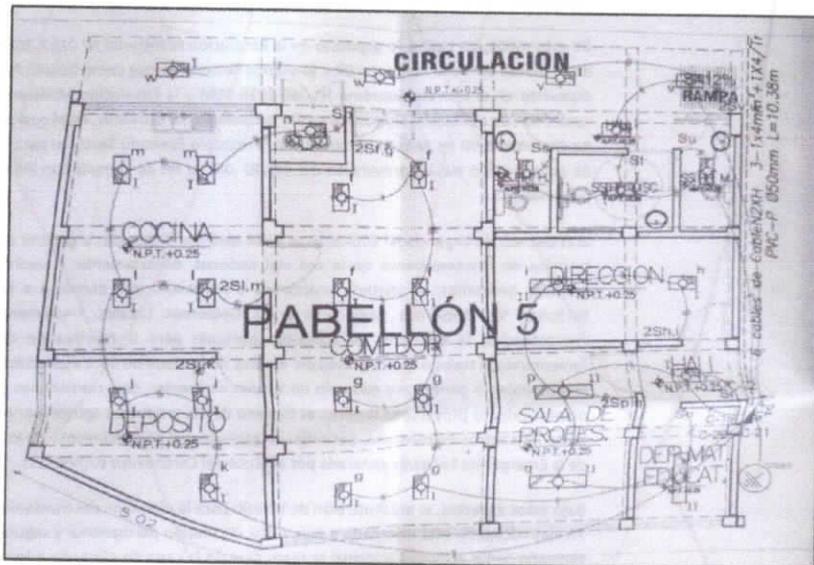
IMAGEN N° 05
PLANO DE ELECTRIFICACIÓN DEL PABELLÓN 5-EXPEDIENTE TÉCNICO

CUADRO N° 19
LUMINARIAS Y SU CUMPLIMIENTO EN EL PABELLÓN 5

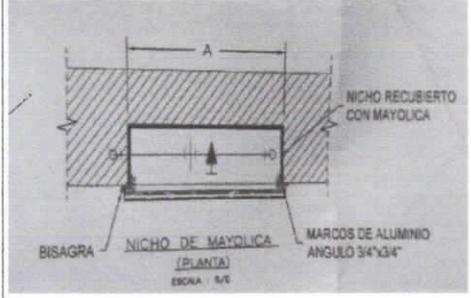
| <p>Fotografía n.º 17: Detalle de nichos Exp. Técnico</p> | <p>Fotografía n.º 18: Pabellón E, marco cortado</p> |
