**INFORME DE CONTROL CONCURRENTE**  
**N° 13-2022-OCI/0335-SCC**

**EJECUCIÓN DE LA OBRA:**  
**“MEJORAMIENTO Y AMPLIACIÓN DEL SERVICIO DE**  
**EDUCACIÓN PRIMARIA DE LA I. E. N° 88119 DEL CC. PP.**  
**CARRIZAL, DISTRITO DE CASMA, PROVINCIA DE CASMA,**  
**DEPARTAMENTO DE ÁNCASH”**

**PERÍODO DE EVALUACIÓN:**  
**DE 12 AL 18 DE JULIO DE 2022**

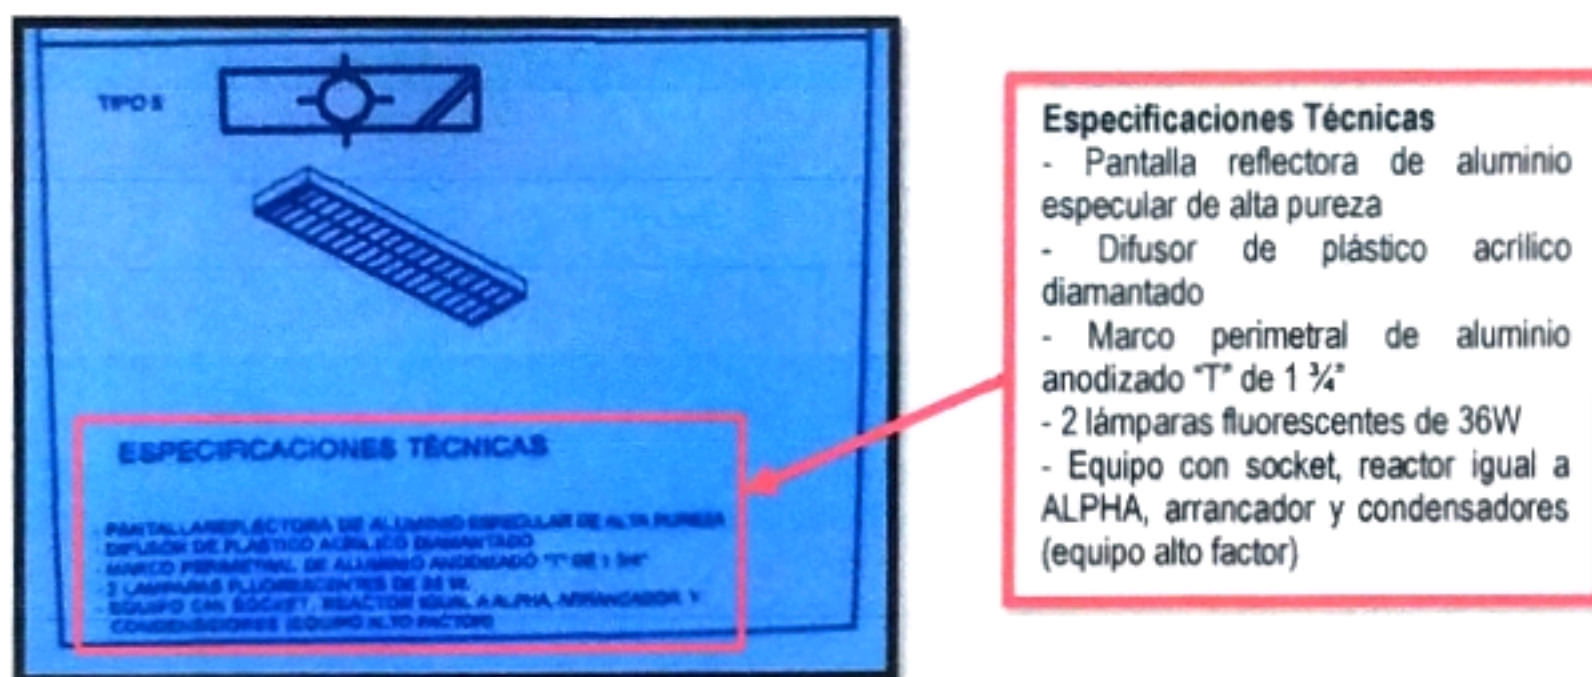
IMAGEN N° 10  
DETALLE DE LUMINARIA TIPO II

La comisión de control observó que las luminarias tipo II usadas en las instalaciones eléctricas no corresponden a lo presentado en las especificaciones técnicas del expediente técnico; que, a su vez fueron las mismas que se ha plasmado en los planos de replanteo.

El hecho mencionado posibilita la pérdida de la inversión valorizada en S/16 032,47 inc. IGV al no considerar la especificación técnica.

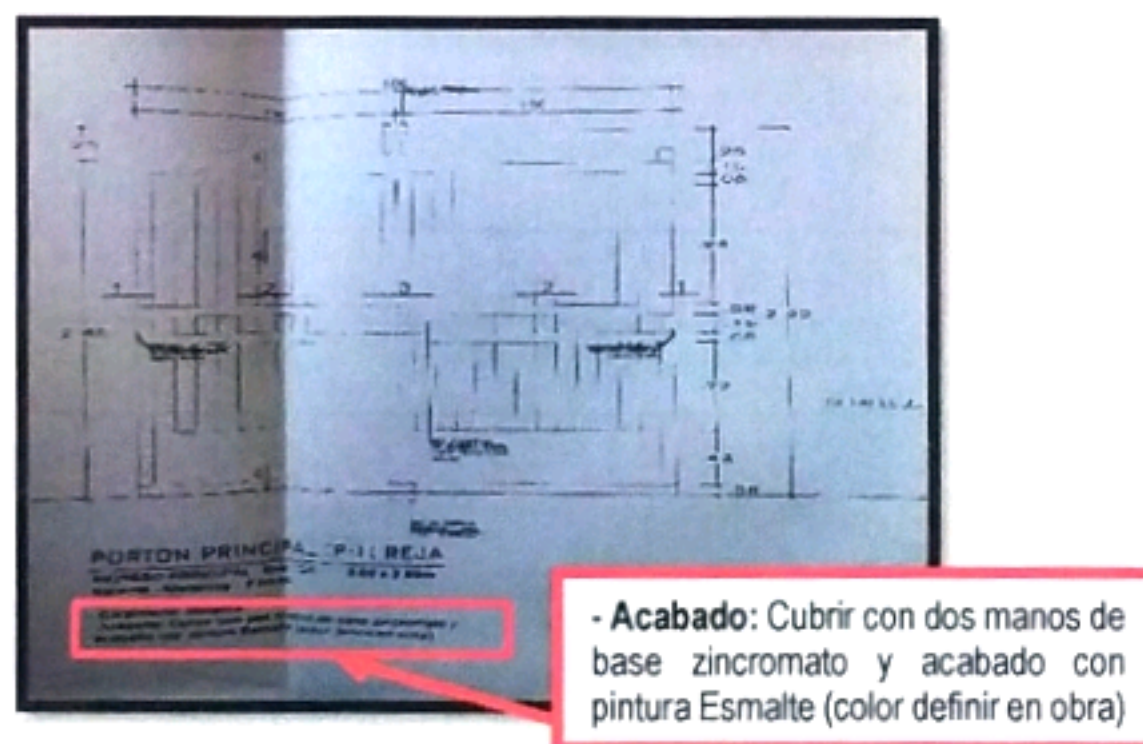
**IMAGEN N° 18**  
**DETALLE DE PORTÓN METÁLICO DE PLANO RD-04**

La comisión de control observó que no se había cumplido con lo presentado en el plano de replanteo "RD-04 Detalle módulos – Detalle de puertas" concerniente al acabado de la estructura ya que en la actualidad presentan oxidación los portones metálicos de ingreso 01 y 02.

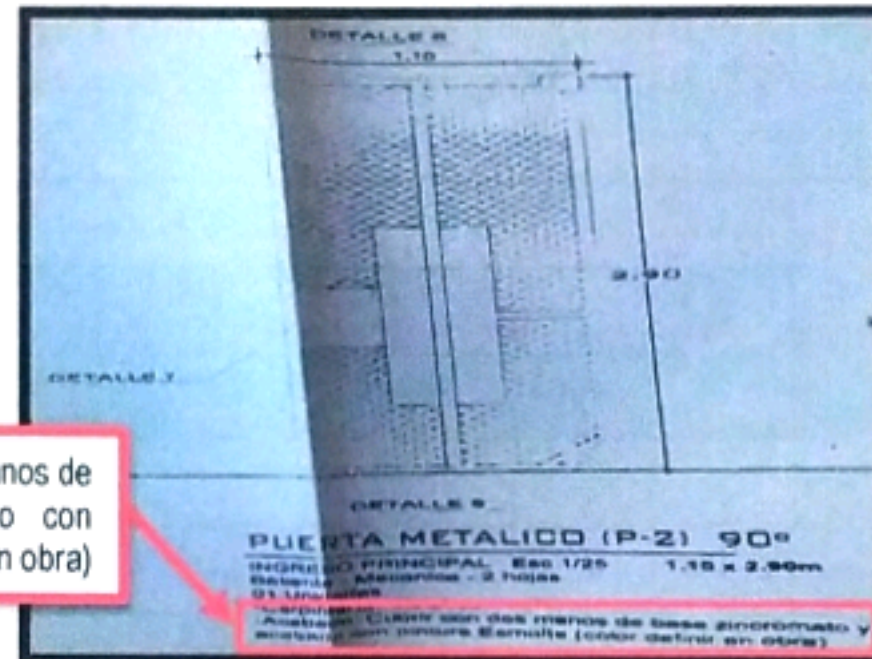
**IMAGEN N° 21**  
**DETALLE DE PUERTA METÁLICA DE PLANO RD-04**

De la única puerta metálica de ingreso, se observó que no cumple con la especificación de acabado tal como indica el plano de replanteo "RD-04 Detalle módulos – Detalle de puertas" porque también presenta óxido y además algunas bisagras están sin seguro; esto cuando, en la valorización n.° 6 (correspondiente al mes de marzo de 2021) se presenta el metrado de dieciséis (16) piezas de bisagras hecho en obra (lo solicitado para las puertas metálicas). Las situaciones antes mencionadas ocasionarían un desprendimiento de las puertas.

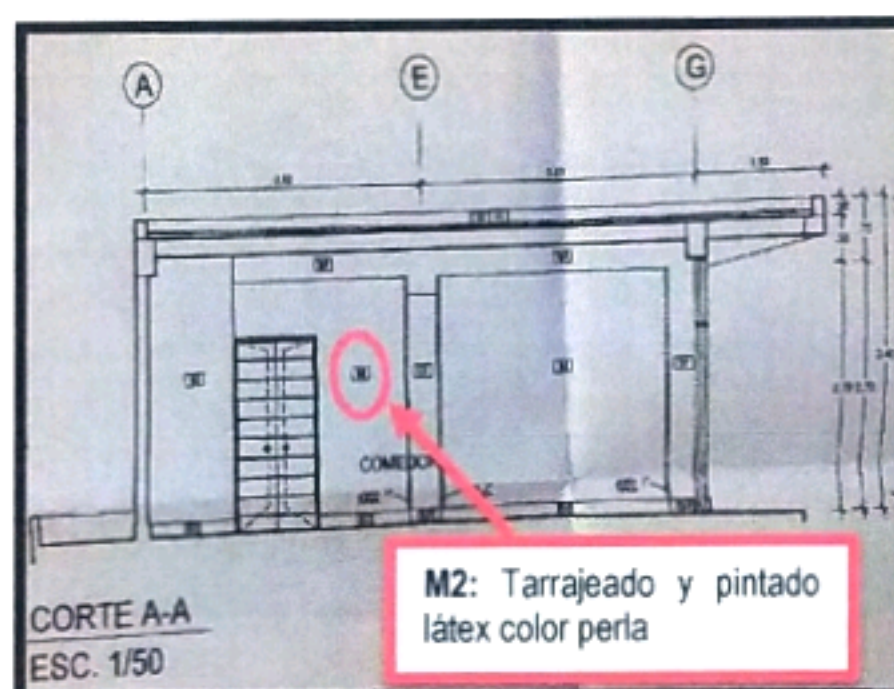
**IMAGEN N° 25**  
**CORTE A-A DEL PLANO DE REPLANTEO RA-107**

La comisión de control observó que sobre la puerta de ingreso al almacén de la biblioteca (pabellón "A") y sobre la puerta de ingreso a la cocina y la puerta de ingreso al almacén (pabellón "B"), se ha colocado una estructura de drywall con una altura aproximada de 0,60m., 0,65m. y 0,90m. respectivamente, situación que difiere a lo contemplado en el expediente técnico y a los planos de replanteo del expediente de liquidación.
