INFORME DE VISITA DE CONTROL
N° 003-2022-OCI/0400-SVC

EJECUCIÓN DE LA OBRA:
**“CREACIÓN SERVICIO DE TRANSITABILIDAD DESDE LA
LOCALIDAD POGOJPAMPA HASTA LA LOCALIDAD DE
JIRCACANCHA (6+02 KM), EN EL DISTRITO DE LLATA,
PROVINCIA DE HUAMALÍES – HUÁNUCO CON CUI
N° 2309643”**

LLATA, 20 DE ABRIL DE 2022

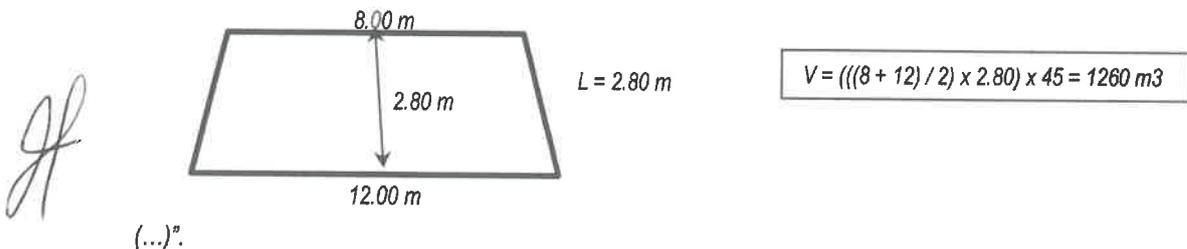
"(...) En el panel fotográfico n.º 27, a la altura de la progresiva 3+660 km (...) se advierte ahuellamientos y la unión de dos pendientes; Asimismo, se observó un relleno con las medidas de 45 m (largo) x 8 m (ancho) y 3.90 m de línea diagonal resultando un volumen de 1260 m³, que se detalla a continuación:
