LA CONTRALORÍA
GENERAL DE LA REPÚBLICA DEL PERÚ

**INFORME DE ORIENTACIÓN DE OFICIO
N° 026-2022-OCI/0401-SOO**

**EJECUCIÓN DE OBRA: "INSTALACIÓN DE AGUA POTABLE,
ALCANTARILLADO Y LETRINAS DEL C.P. DE SANTO
DOMINGO DE NAUYAN, DISTRITO DE HUÁNUCO, PROVINCIA
DE HUÁNUCO - HUÁNUCO"**

HUÁNUCO, 5 DE OCTUBRE DE 2022

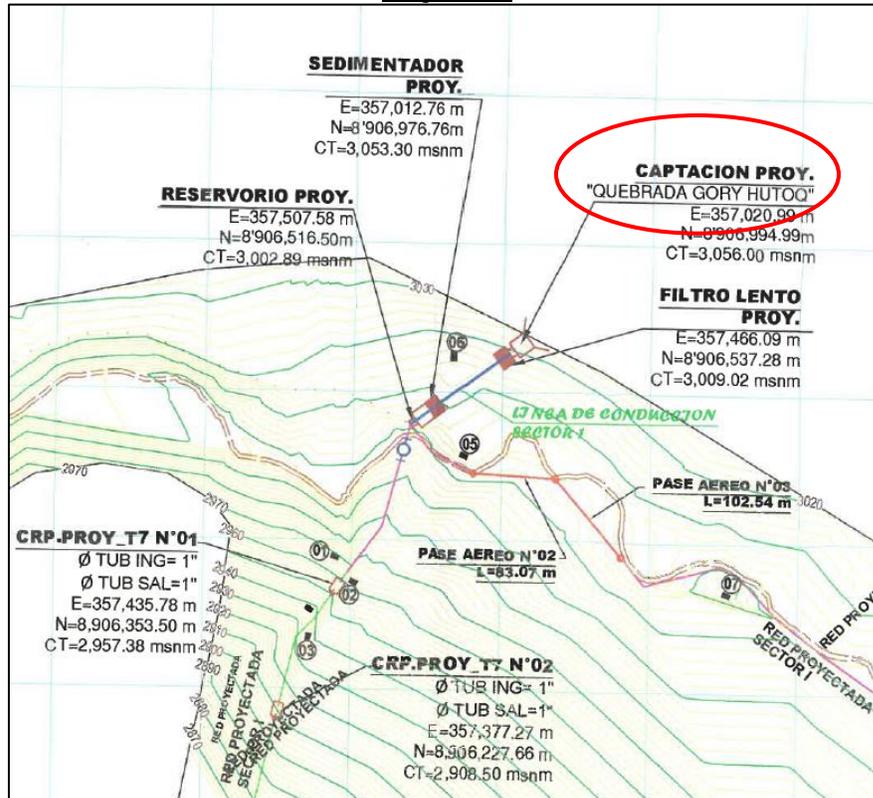
Imagen n.º 1

Según lo establecido en el plano PC-01 PLANO CLAVE – AGUA POTABLE Y LETRINAS del expediente técnico de obra, este consideró la ejecución de dos (2) estructuras de captación, ubicadas en la quebrada Gory Hutoq y manatial Gueshpi Ragra, respectivamente, según se muestra en las imágenes siguientes:

Fuente: Plano PC-01 Plano clave – agua potable y letrinas del expediente técnico de obra.

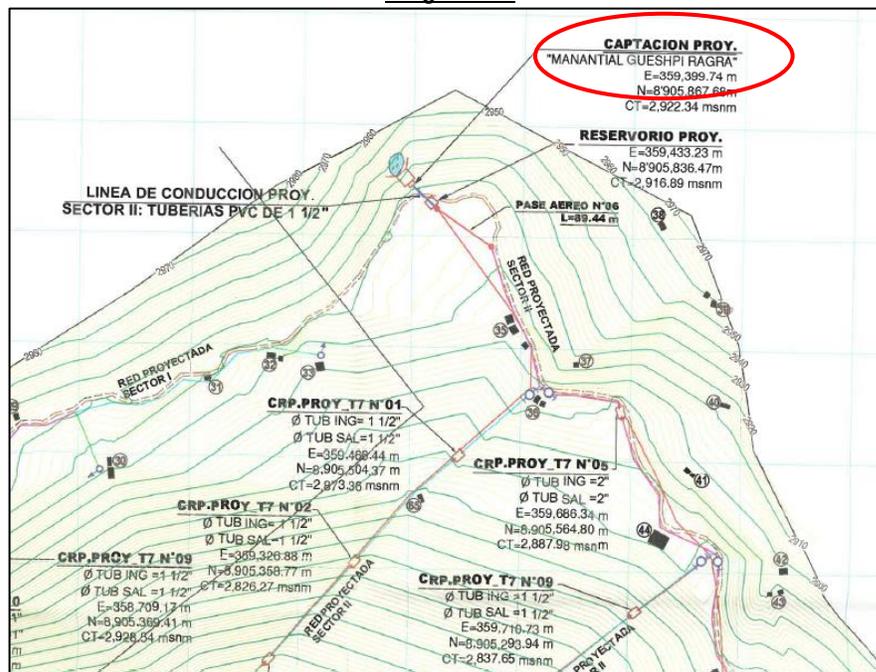
Imagen n.º 2

Fuente: Plano PC-01 Plano clave – agua potable y letrinas del expediente técnico de obra.

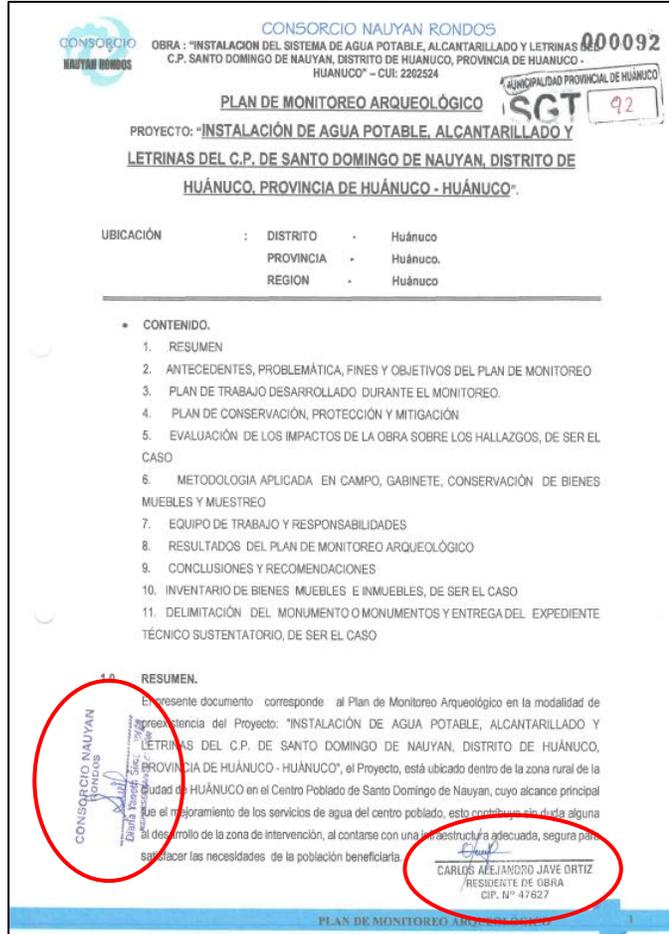
Imagen n.º 4
Plan de Monitoreo Arqueológico presentado por el Contratista

Sobre el particular, se advirtió que en la valorización de obra n.º 1 presentada por el Contratista al Ing. Andrés Fernando Martel Huatuco, inspector de Obra, mediante carta n.º 003-2022-DYSJ-CNR de 3 de setiembre de 2022, se adjuntó un Plan de Monitoreo Arqueológico en doce (12) folios, el cual se encuentra suscrito por el Ing. Carlos Alejandro Jave Ortiz, residente de Obra y la Sra. Diana Yaneth Simón Jorge, representante común del Contratista, como se muestra a continuación:
