**INFORME DE ORIENTACIÓN DE OFICIO**  
**N° 007-2022-OCI/0419-SOO**

**ORIENTACIÓN DE OFICIO**  
**MUNICIPALIDAD DISTRITAL DE SANAGORAN,**  
**SÁNCHEZ CARRIÓN, LA LIBERTAD**

**“A LA EJECUCIÓN DE LA OBRA: “INSTALACIÓN DEL  
SERVICIO DE AGUA PARA EL SISTEMA DE RIEGO POR  
ASPERSIÓN EN EL CASERÍO DE PEÑA COLORADA,  
DISTRITO DE SANAGORAN, SÁNCHEZ CARRIÓN, LA  
LIBERTAD”; CON CÓDIGO DE INVERSIÓN N° 319889”.**

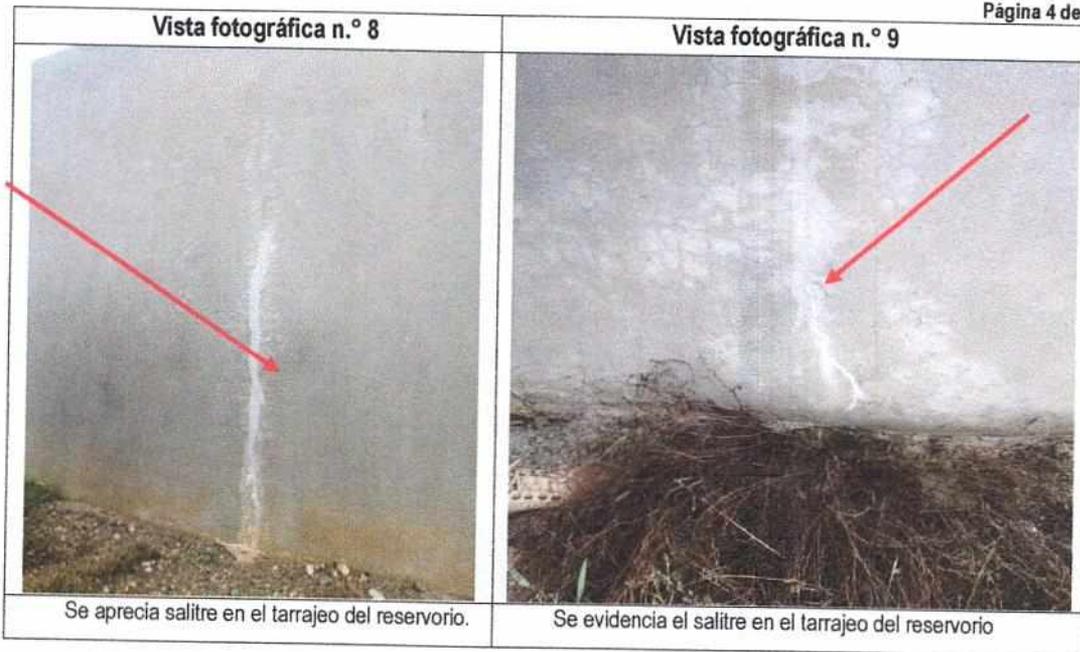
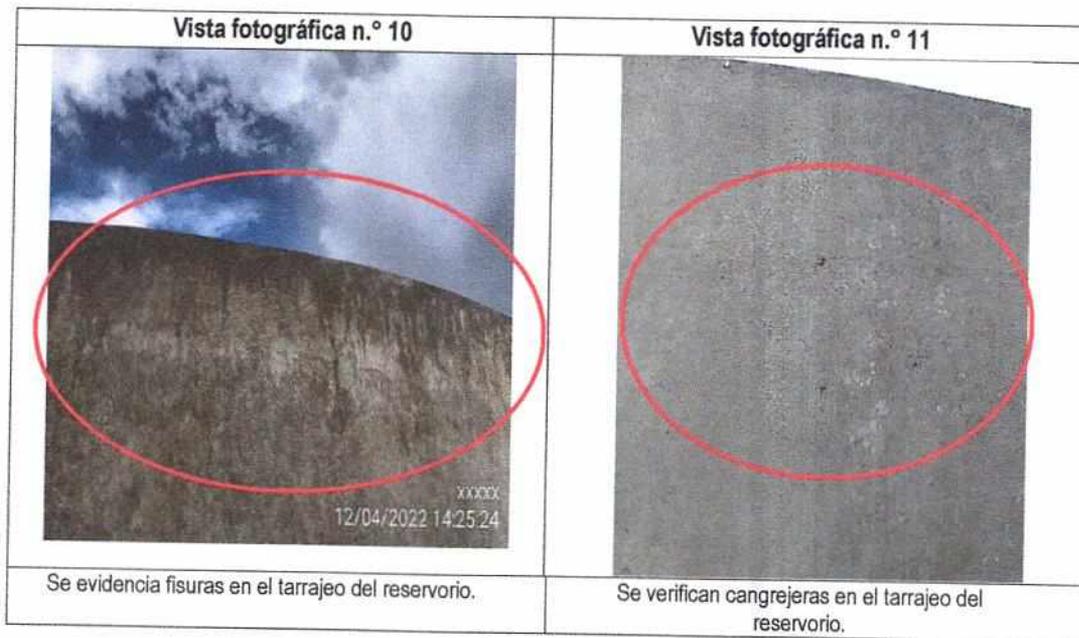
Se evidencia el salitre en el tarrajeo del reservorio.	Se evidencia la humedad en el tarrajeo del reservorio.

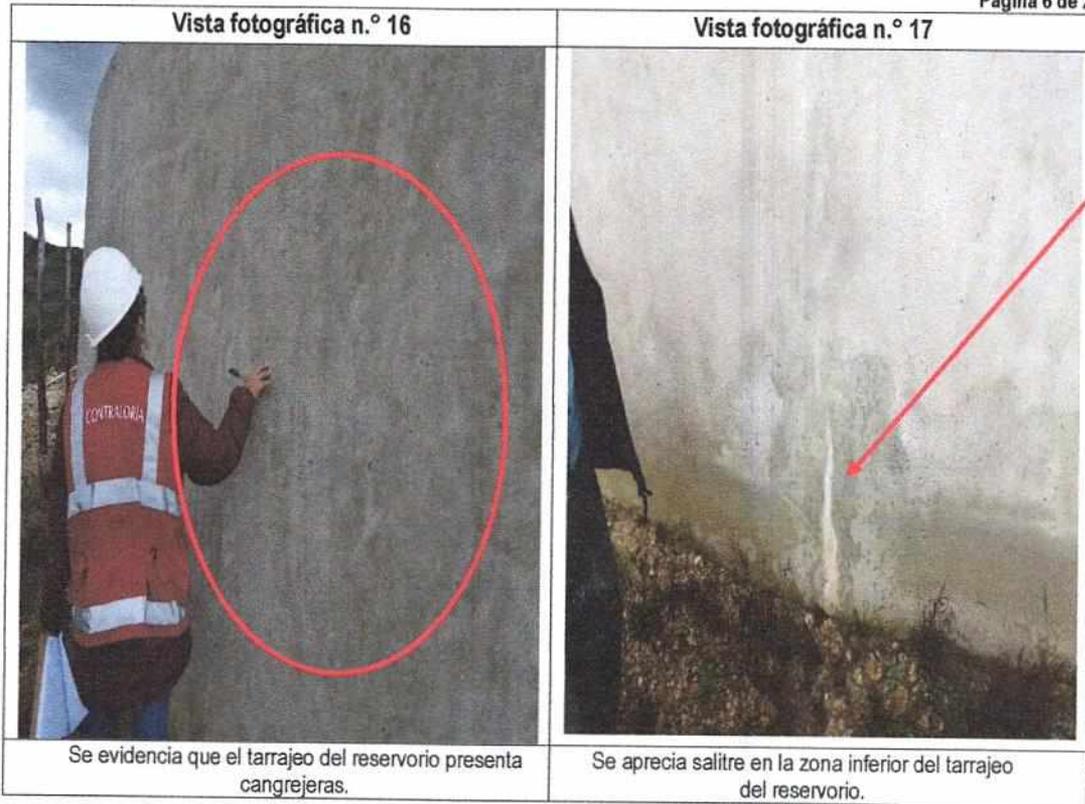
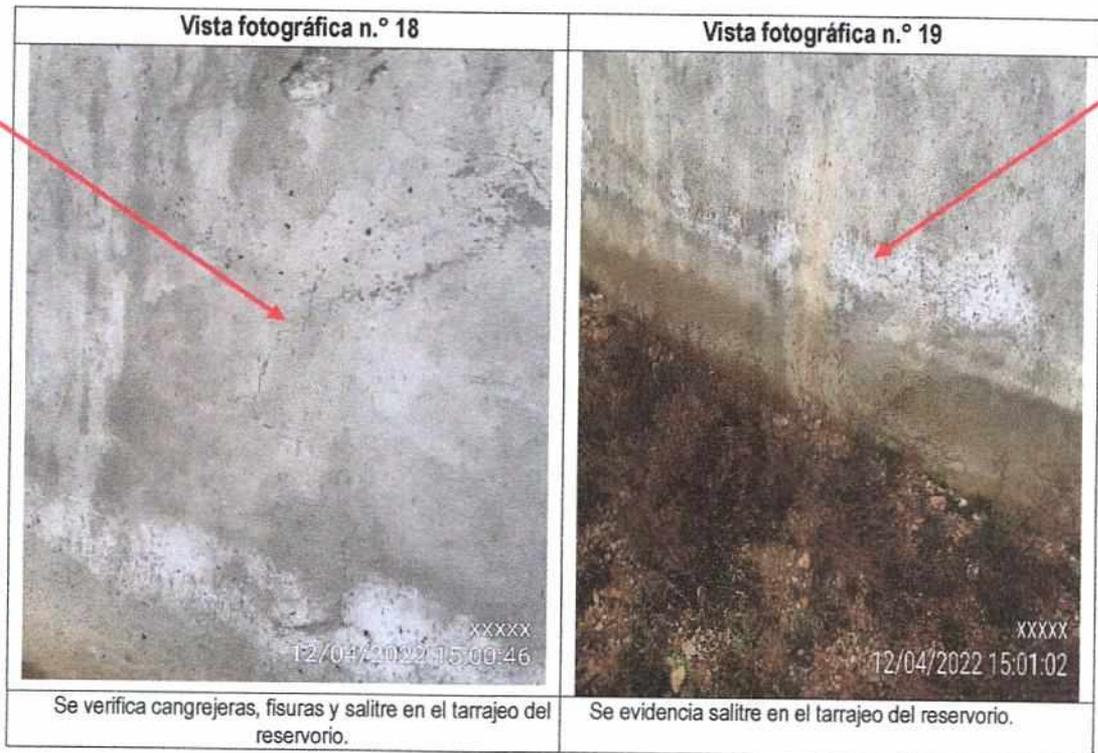
Se evidencia que el tarrajeo del reservorio tiene salitre.	Se evidencia que se ha desprendido el tarrajeo del reservorio.

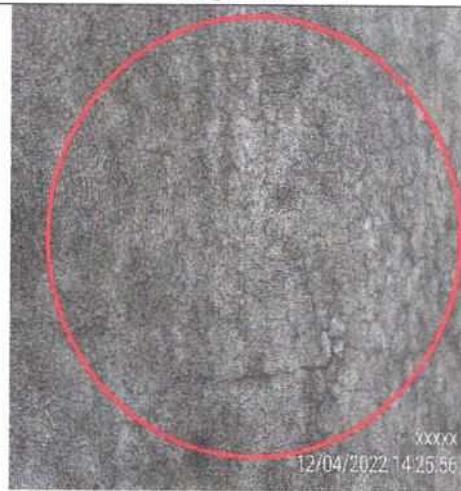
Vista fotográfica n.º 11

Se evidencia fisuras en el tarrajeo del reservorio.

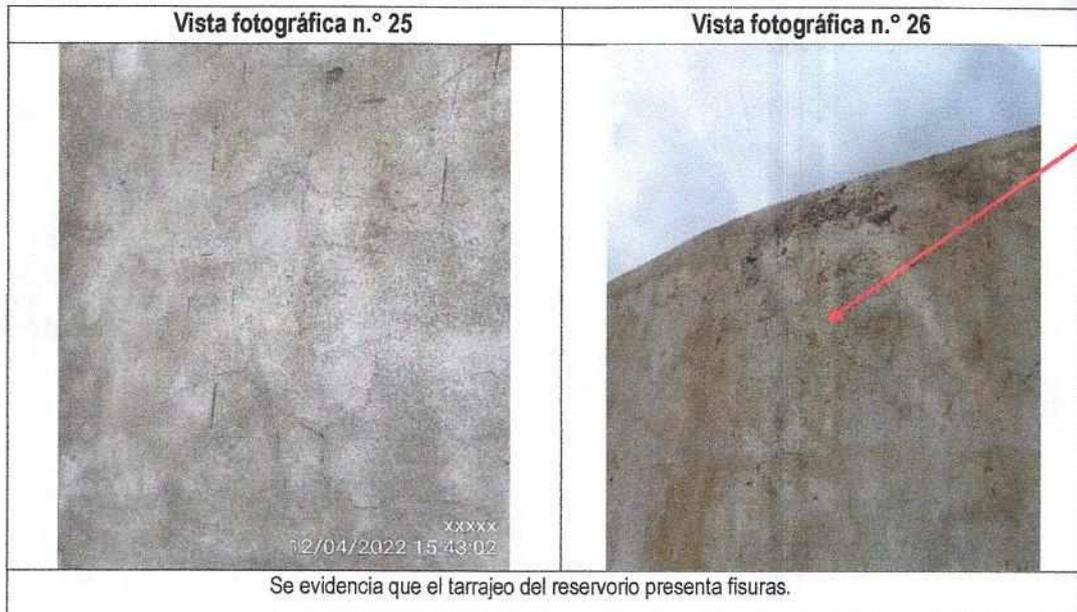
**Reservorio Principal:**

Se verifica que, algunos tramos del borde del reservorio están resanados, asimismo presenta cangrejeras y fisuras.
