**INFORME DE HITO DE CONTROL  
N° 016-2022-OCI/0421-SCC**

**OBRA: “RECUPERACIÓN DE LOS SERVICIOS DE SALUD  
DEL CENTRO DE SALUD SAN JOSÉ (I-3), DISTRITO DE SAN  
JOSÉ - PACASMAYO - LA LIBERTAD”**

**HITO DE CONTROL N° 3:  
EJECUCIÓN DE OBRA CONFORME AL EXPEDIENTE  
TÉCNICO**

**SAN PEDRO DE LLOC, 25 DE OCTUBRE DE 2022**

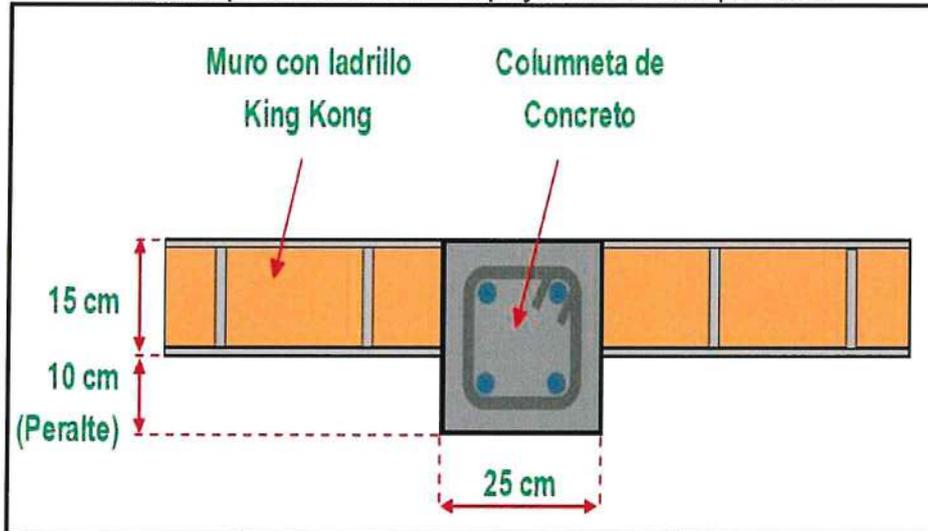
Imagen n.° 2  
Detalle en planta de columnetas no proyectadas en cerco perimétrico

Dichas columnetas, mencionadas en el párrafo anterior, fueron usadas para confinar los muros de ladrillo tipo King Kong, los cuales han sido asentados en sentido de soga, haciendo que el muro tenga un espesor de 15 cm (13 cm de espesor de ladrillo más 1 cm a cada lado de tarrajeo), con peraltes (longitudes salientes desde el muro) de columneta de aproximadamente 10 cm, situación que no estaba prevista en los planos, lo señalado se muestra a continuación:

En tal sentido, se evidenció que la construcción de dichas columnetas, no están contempladas en el expediente técnico, para su ejecución no han sido presentadas de manera formal a la Entidad y por ende no contarían con la aprobación correspondiente.

Esto ha afectado el diseño arquitectónico reduciendo el área útil de la rampa de acceso por la presencia de estas columnetas; además, el no tener aprobación para la realización de estas labores, conlleva el riesgo de haberse realizado trabajos, los cuales, generen modificaciones sustanciales del proyecto.

Es de precisar, que ante la necesidad que pudo existir para la construcción de dichas columnetas, estas debieron ser informadas a supervisión de obra para ejecutar modificaciones al expediente técnico y si este no podría resolverlas, pudo elevar las consultas a la Entidad, todo lo anterior descrito, debió ser anotado vía cuaderno de obra digital según lo norma el artículo 82° del Reglamento del Procedimiento de Contratación Pública Especial para la Reconstrucción con Cambios.

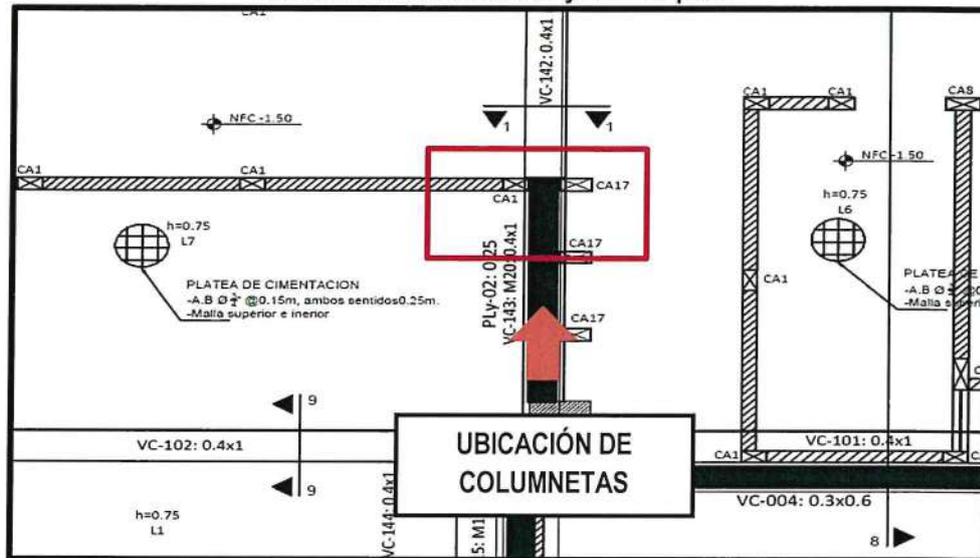
**Imagen n. ° 7**  
**Ubicación de Columnas CA1 y CA17 en plano**

Sin embargo, de la visita de inspección de 4 de octubre de 2022, se evidenció que el vaciado de concreto de la columneta CA17 fue realizado sin completar su longitud total y sin poseer elementos de juntas para el aislamiento de dicha columneta.

Por lo tanto, de lo señalado en los párrafos anteriores, se evidencia un deficiente control de calidad en los procesos constructivos de obra. En esta columneta en específico se genera un riesgo que, de no ser corregido, conlleva a la pérdida de calidad y resistencia mecánica, no teniendo las condiciones adecuadas para actuar ante un sismo. Adicionalmente a lo dicho, se puede inferir que este elemento carece de los requisitos de calidad necesarios, que conllevaría al cobro de penalidades.

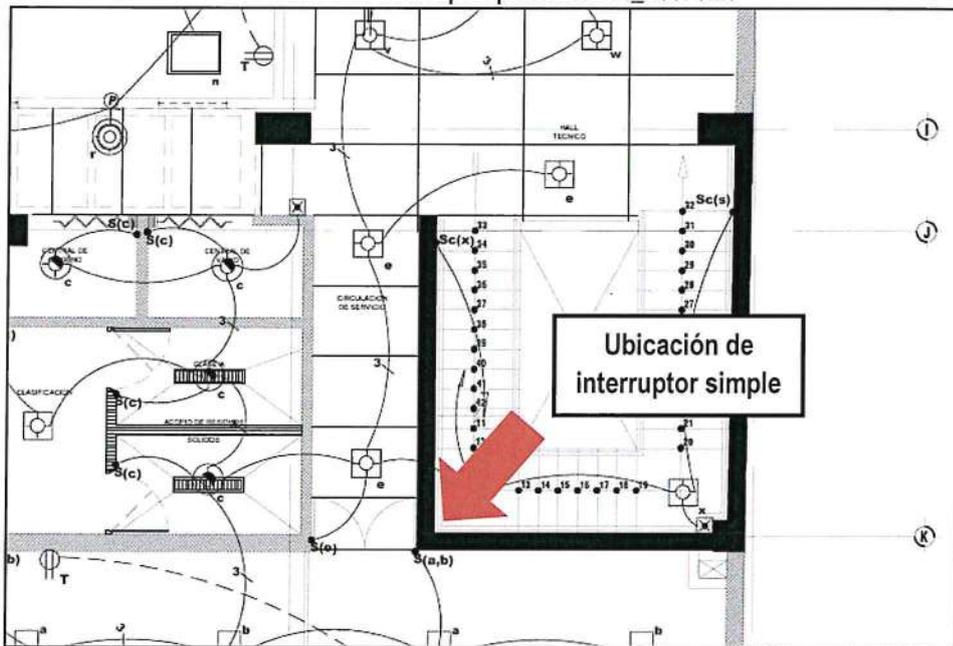
**Imagen n.º 15**  
**Ubicación de interruptor placa BI02-PI\_Esc: 0.25**

Este tipo de trabajo también es visto en la placa **BI02-PI\_Esc: 0.25** (Denominado así en el plano de estructuras E-03) en el Eje K - K para el bloque 02 de la estructura, donde se han realizado picados dentro de la placa de concreto para embeber tuberías eléctricas y sanitarias, pudiendo notar que se ha realizado picados profundos, llegando a atravesar el núcleo de placa hasta el otro lado de la estructura, conforme se muestra a continuación:

Además, de la inspección de los elementos antes mencionados (Placas PL Esc: 03 & BI02-PI\_Esc: 0.25) se ha podido observar que la rotura del concreto llega hasta el núcleo del concreto confinado de la placa, lo que conllevaría a disminuir su resistencia, estabilidad y durabilidad.

Además, de este análisis, solo se ha mencionado algunas placas de concreto como son las placas PL Esc: 03 y BI02-PI\_Esc: 0.25 observadas en la obra durante la visita de inspección, esto no garantizaría que el resto de placas de concreto puedan presentar picados o roturas similares que podrían haber sido cubiertos por tarrajeo.

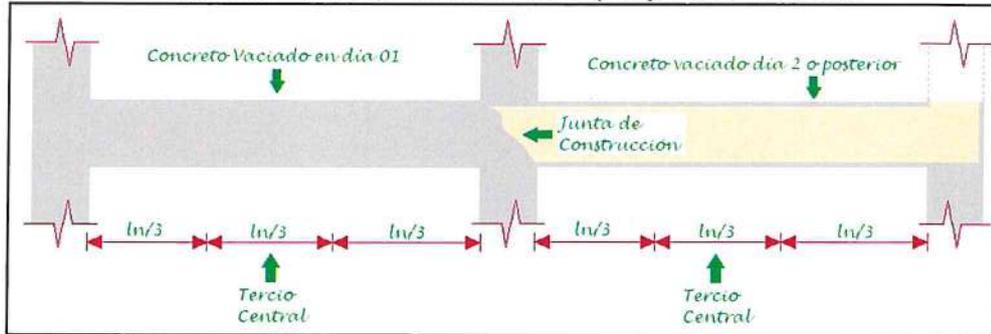
**Imagen n. ° 20**  
**Detalle constructivo encontrado en la obra para juntas constructivas**

Sin embargo, lo antes mencionado no se cumplió en obra, dado que de la visita de inspección realizada el 4 de octubre de 2022, se constató que el vaciado de concreto se realizó hasta el límite de las vigas de concreto en el eje C – C (Hasta vigas V-276, V-277, V-278, V-279 y V-280 señaladas en plano de estructuras E-12) no siendo esto hasta el tercio central. Lo anteriormente mencionado se ha constatado mediante registros fotográficos, donde se pudo apreciar a obreros aun trabajando en la zona sin vaciado de concreto.

Adicionalmente a lo mencionado, se detalla de manera gráfica la posición de la junta de construcción realizada en la obra.

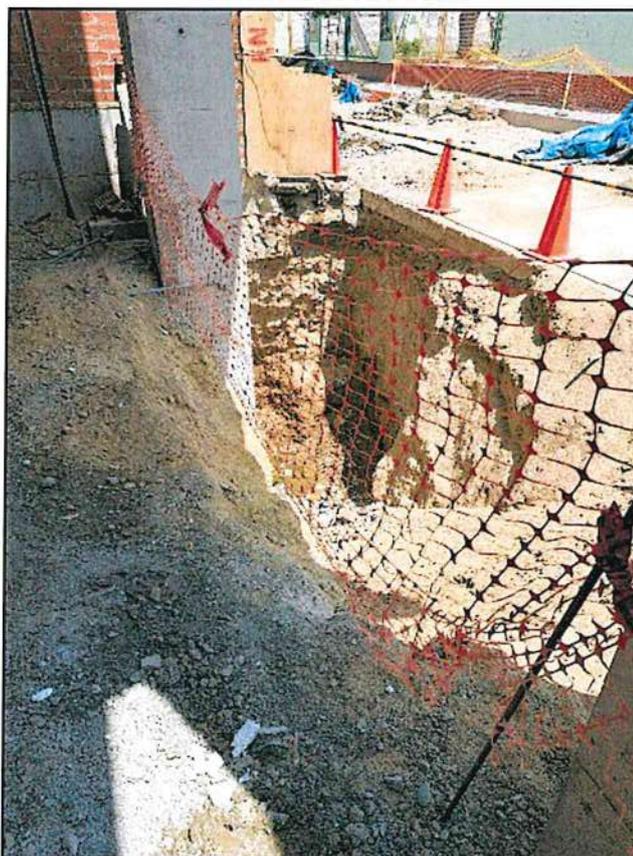
Imagen n. ° 32  
Colindancia de obra a calle

En la obra se encontraron conos de seguridad unidos con barras retractiles colocados en la calle delimitando la excavación para zanjas de drenaje con una profundidad mayor a 2.00 m.

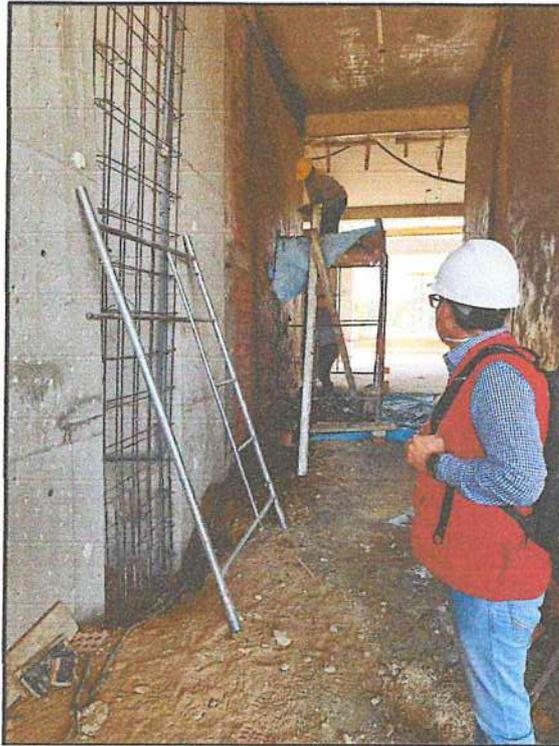
Imagen 8 – Trabajos en Andamio

Se encontró personal trabajando sobre andamios que exceden la altura de 1.80 m sin el uso adecuado de arnés de seguridad. Esto conlleva a un riesgo de caída del personal que trabaja sobre dicho andamio y posible fractura o muerte del mismo.

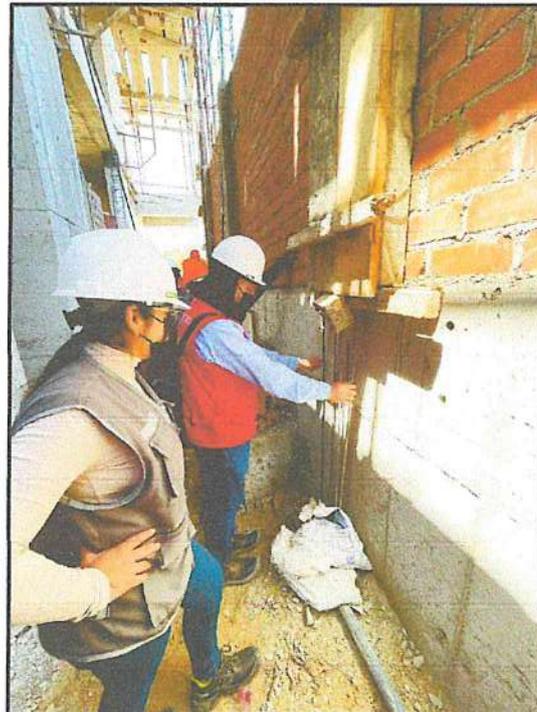
Imagen 12 – Indicaciones sobre vaciado de columna

Imagen 11 – Columneta a medio vaciar sin junta de dilatación

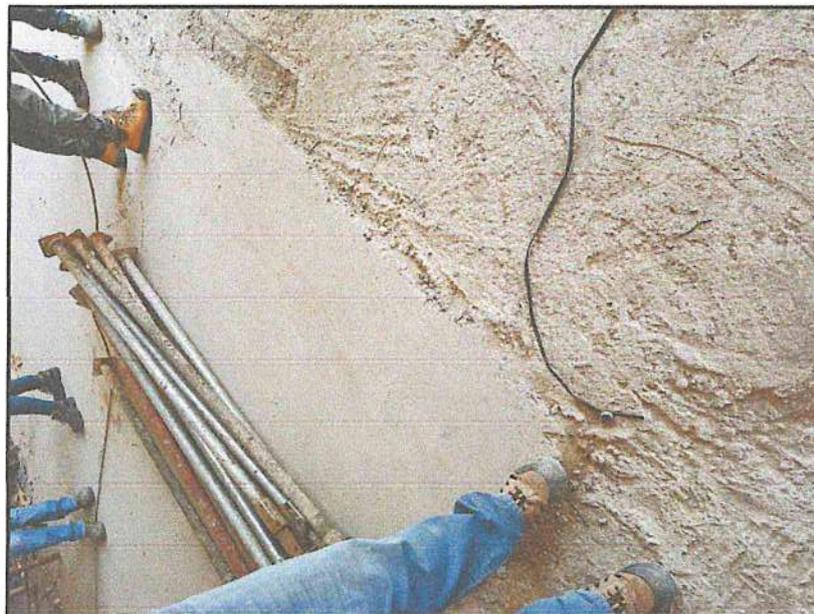
Dentro de la losa maciza del segundo entrepiso en el bloque 01 se puede observar que se han realizado picado de la misma en todo su espesor, siendo visible la luz del siguiente piso. No se encontró el motivo para este trabajo.

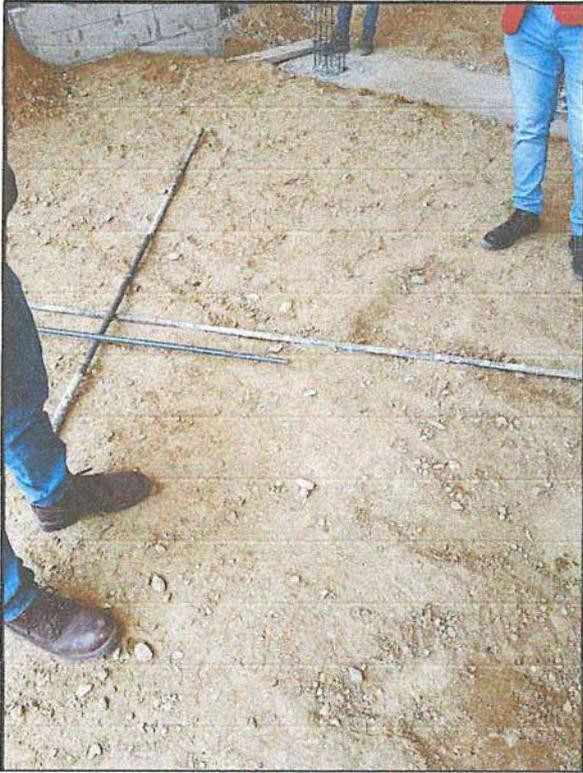
Imagen 16 – Capa de relleno

Se realizó una inspección de la obra encontrándose trabajos de relleno con material de préstamo en el primer piso del Bloque 01, donde se observó que se están formando capas las cuales sobrepasan los 20 [cm] de espesor.

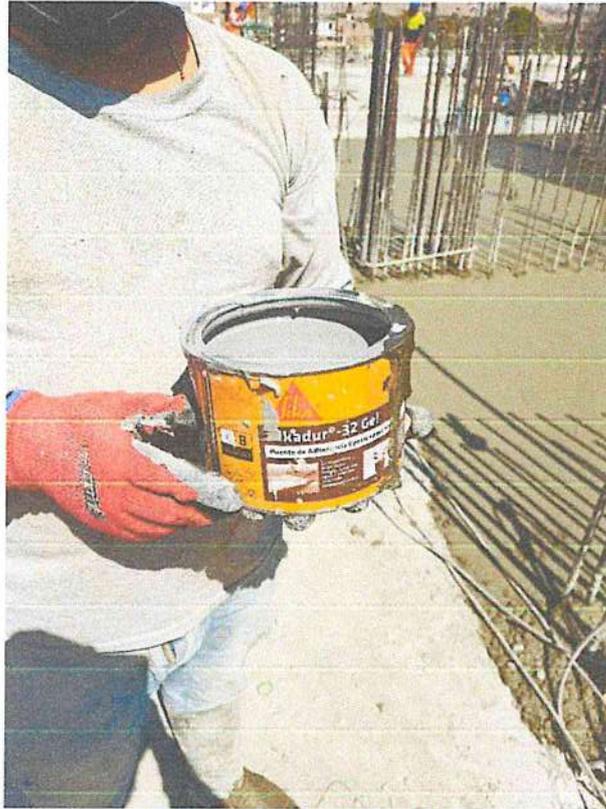
Posteriormente, el 6 octubre del 2022, se realizó una nueva inspección técnica donde se verificó que la losa maciza del segundo entpiso del bloque 01 se había vaciado en tres (3) días distintos, usándose un aditivo epóxico de una marca reconocida para unir ambas losas de concreto, siendo esto un proceso aceptado por las especificaciones técnicas.

Imagen 2 – Producto Sikadur 32 Gel

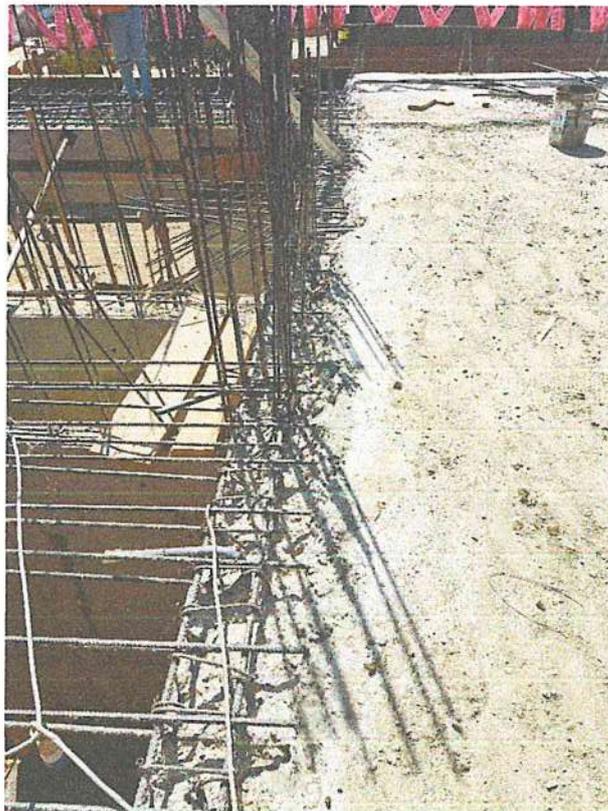
Imagen 3 – Uso del producto encontrado en losa de contacto

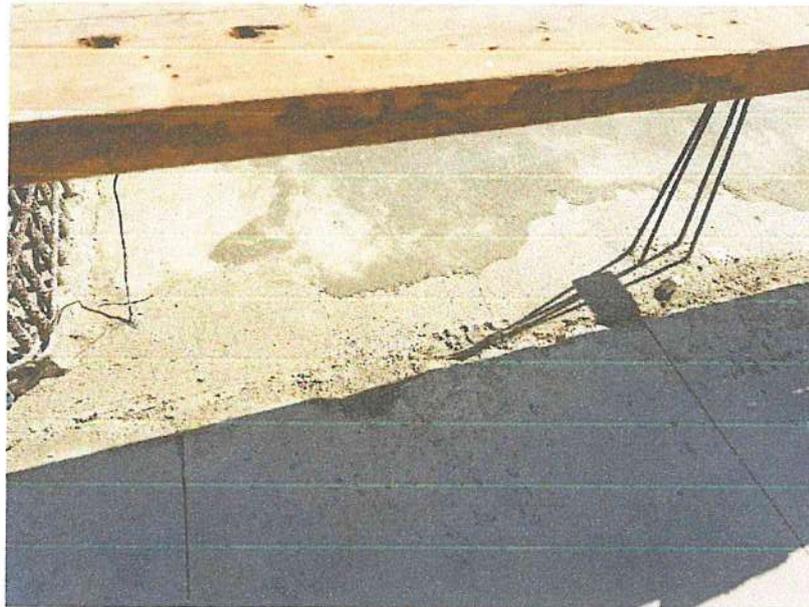
Imagen 5 – Junta entre vaciados
