**INFORME DE HITO DE CONTROL  
N° 008-2022-OCI/0452-SCC**

**OBRA: “RECUPERACIÓN DE LA INFRAESTRUCTURA Y  
DOTACIÓN DE MOBILIARIO Y EQUIPAMIENTO DE LA I.E  
N° 20037 SANTISIMA CRUZ DISTRITO DE CHULUCANAS,  
PROVINCIA DE MORROPÓN, DEPARTAMENTO DE PIURA”**

**HITO DE CONTROL N° 1 SUSPENSIÓN Y REINICIO DE LA OBRA**

**PERIODO DE EVALUACIÓN DEL HITO DE CONTROL  
DEL 9 DE SEPTIEMBRE AL 30 DE SEPTIEMBRE DE 2022**

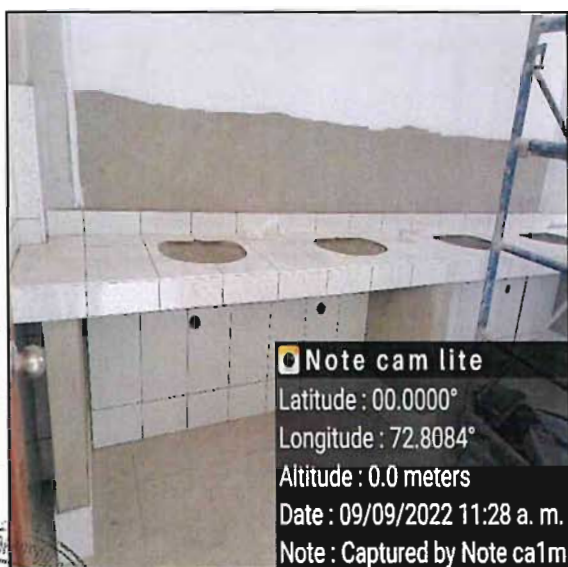
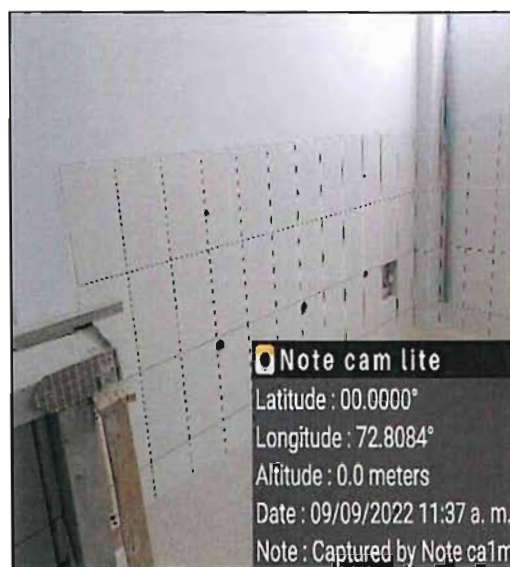
**Imágenes 11 y 12**

**Partidas conformantes en los SS.HH no se encuentran finalizadas**

Al respecto, de la revisión al diagrama de barras PERT CPM<sup>7</sup> se observa que las partidas 02.02 REVOQUES ENLUCIDOS Y MOLDURAS; 02.11 VIDRIOS Y CRISTALES; 02.12 JUNTAS; 02.13 PINTURA; 02.15 CUBICULOS BAÑOS, correspondían ser culminadas el 15 de julio 2022 a nivel de proyecto; lo cual, considerando fecha de termino de ejecución de partida hasta la fecha de inspección n.º 1, han transcurrido 56 días calendarios, sin que se culmine su ejecución.

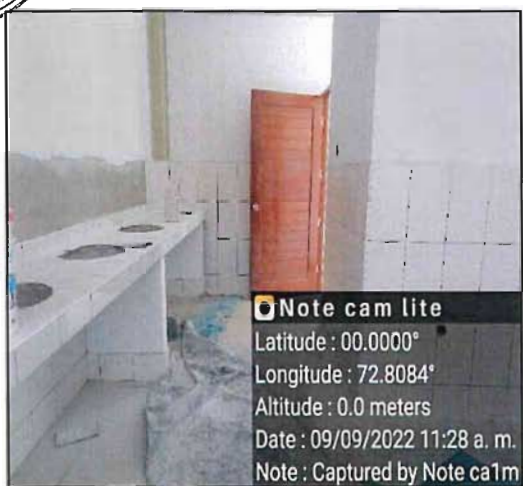
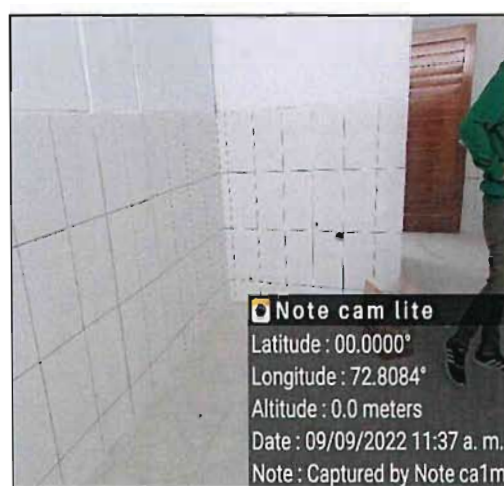
**Imágenes 13 y 14**

**Partidas conformantes en los SS.HH no se encuentran finalizadas**

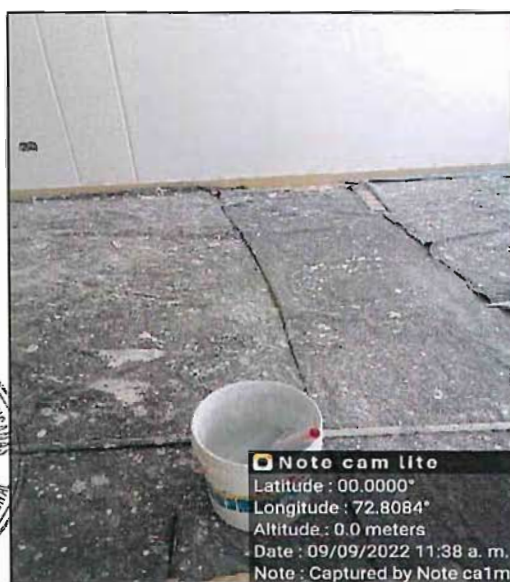
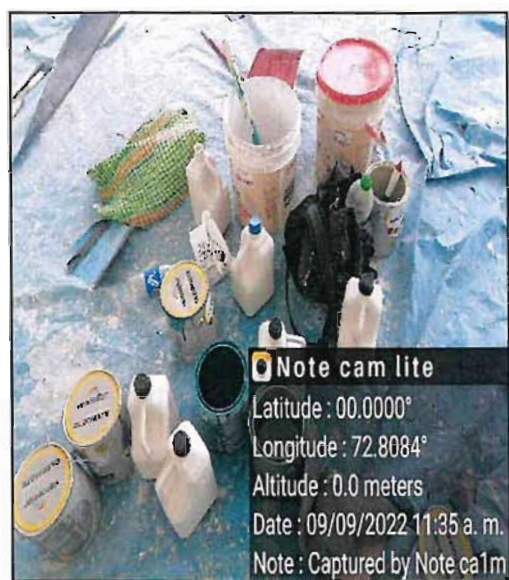
- ✚ Así también, conforme a las imágenes n.º 15 y 16 se pudo visualizar en una de las aulas del pabellón n.º 2, baldes de pintura en estado líquido como se indica en el acta suscrita en fecha de visita, que denotaría manipulación reciente, pese haber transcurrido 21 días calendarios de suspendida la obra.

Imágenes n.º15 y16  
Materiales para pintado en estado líquido.

*K*  
*2*  
Al respecto, de la revisión al diagrama de barras PERT CPM<sup>8</sup> se observa la partida 02.013 PINTURA con una duración de 39 días calendarios, ejecutadas del 13 de mayo al 21 de junio 2022; lo cual, considerando fecha de termino de ejecución de partida hasta la fecha de inspección n.º 1, han transcurrido 80 días calendarios de retraso.

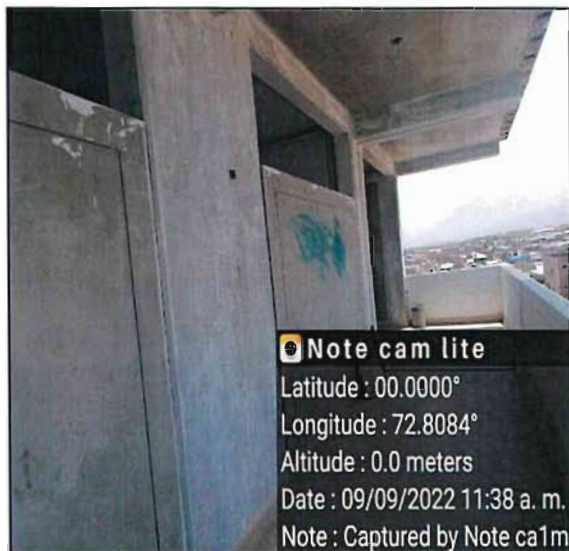
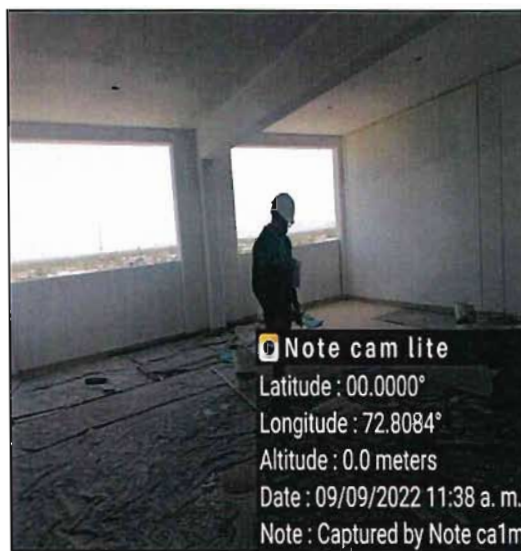
- ✚ De igual modo, del recorrido realizado a los pabellones 1 y 2, la comisión de control concurrente visualizó conforme a las imágenes 23, 24, 25 y 26, los pasadizos de las escaleras y aulas, no se encontraban pintadas en su mayoría, partida conforme al PERT CPM debió ser realizada al 21 de junio 2022.

Imágenes n.º23 y 24  
Pasadizo y aula sin Pintar

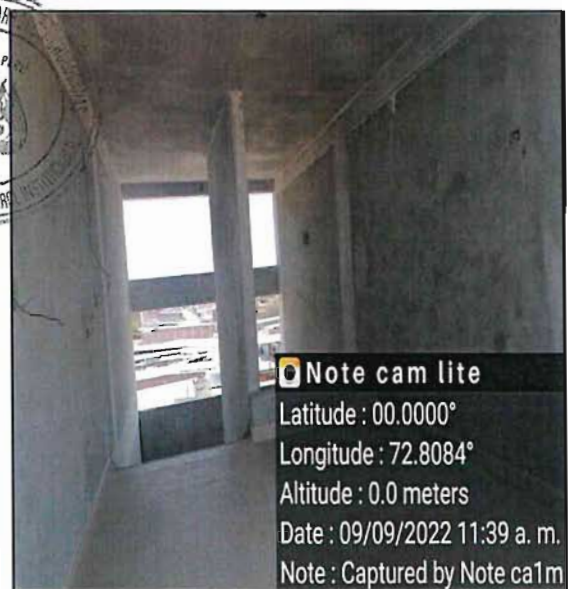
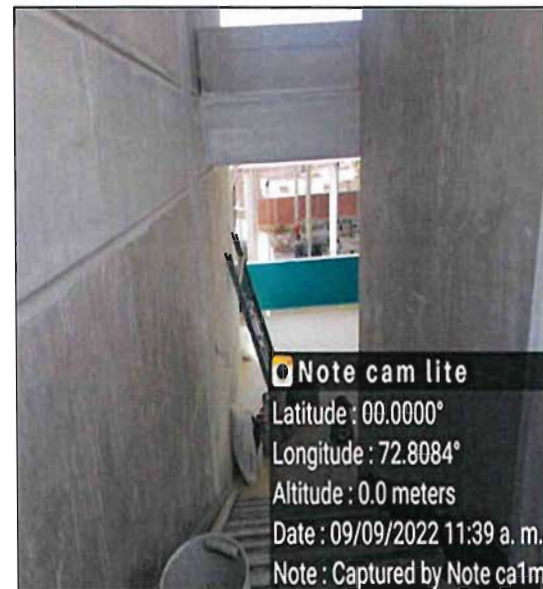
Imágenes 25 y 26  
Pasadizos sin pintar

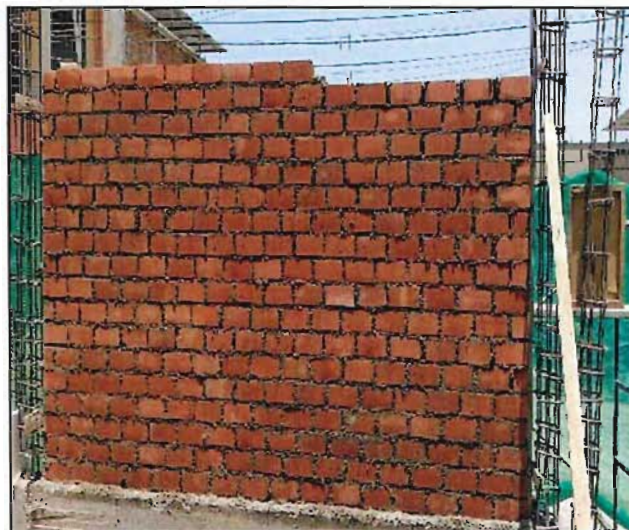
Imágenes n.º31  
Cerco perimétrico Calle Ica fraguado

En tanto, considerando los 21 días calendarios de suspendida la ejecución de la obra, (contabilizando la fecha de suspensión hasta la fecha de inspección n.º 1); y, el estado en que se encontró la citada partida; la cual, de no haberse ejecutado en periodo de suspensión, no mostraría su estado de fraguado; por lo que denota que su ejecución fue realizada en periodo de suspensión.

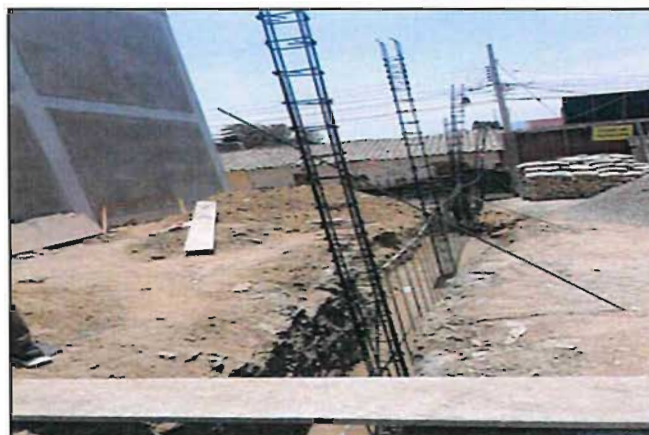
Imagen n.º32

Así mismo, conforme a la imagen n.º 32 se pudo observar la estructura de las columnas del cerco perimétrico, que colindan con el lote 27, frente a la calle lima; y según Diagrama PERT CPM partida 02.01 MUROS Y TABIQUES DE ALBAÑILERIA detalla su ejecución de 89 días calendario, con inicio del 8 de febrero 2022 al 8 de mayo 2022; lo cual, considerando fecha de término de ejecución de partida hasta la fecha de inspección n.º 1, han transcurrido 124 días calendarios sin ejecutar la partida.

Columnas del cerco perimétrico colindante con el lote 27 sin ejecución de partida

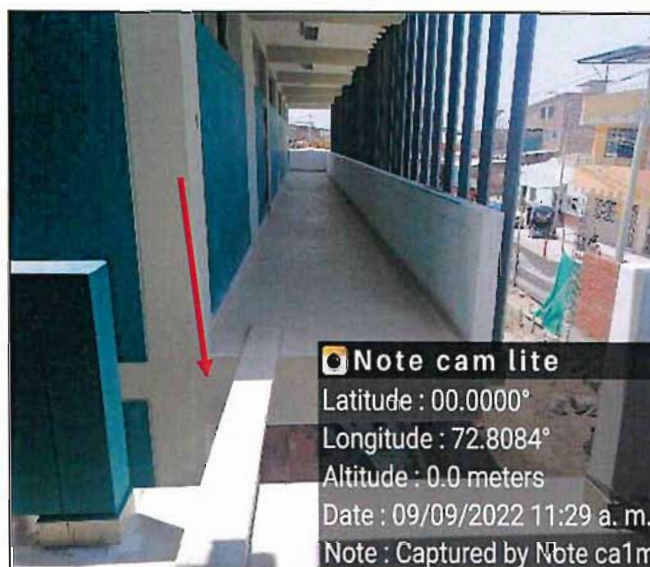
Por otro lado, es de precisar que la Comisión de control Concurrente no pudo acceder a los pabellones n.º 3,4 y 5 por cuanto no se observó puentes de acceso.

Imagen n.º33  
Límite de acceso a pabellones

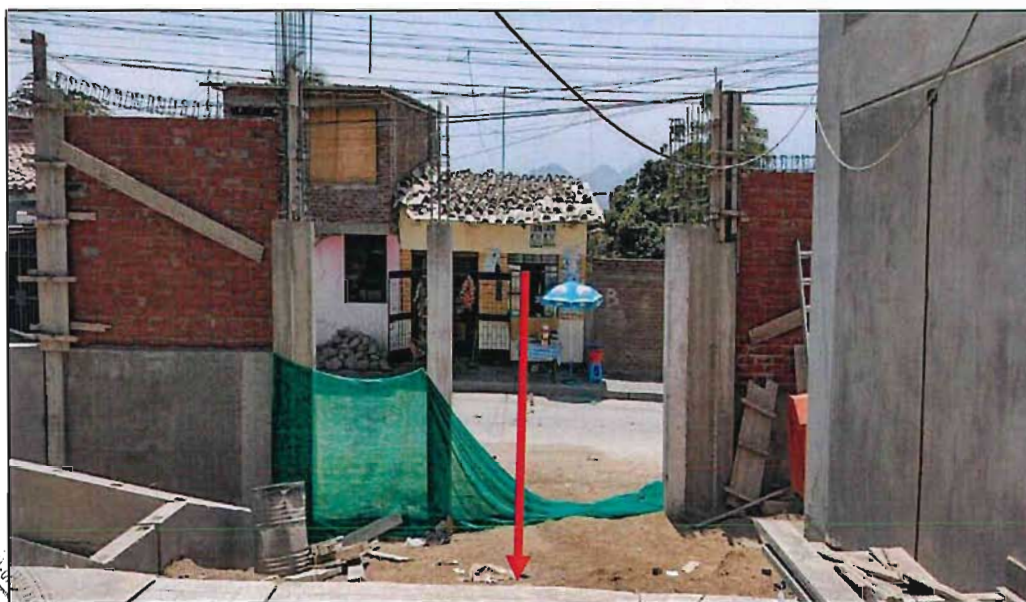
Imagen n.º 34

- ✚ Conforme a la imagen n.º 34, la Comisión de control concurrente pudo observar en fecha de inspección n.º1, que la plataforma de ingreso al centro educativo (Calle Lima) no se encontraba ejecutada; sin embargo, de la visita realizada en la inspección n.º2, dicha plataforma se encontró el concreto en estado fresco, conforme a las imágenes n.º 35 y 36.

Plataforma del ingreso al centro educativo

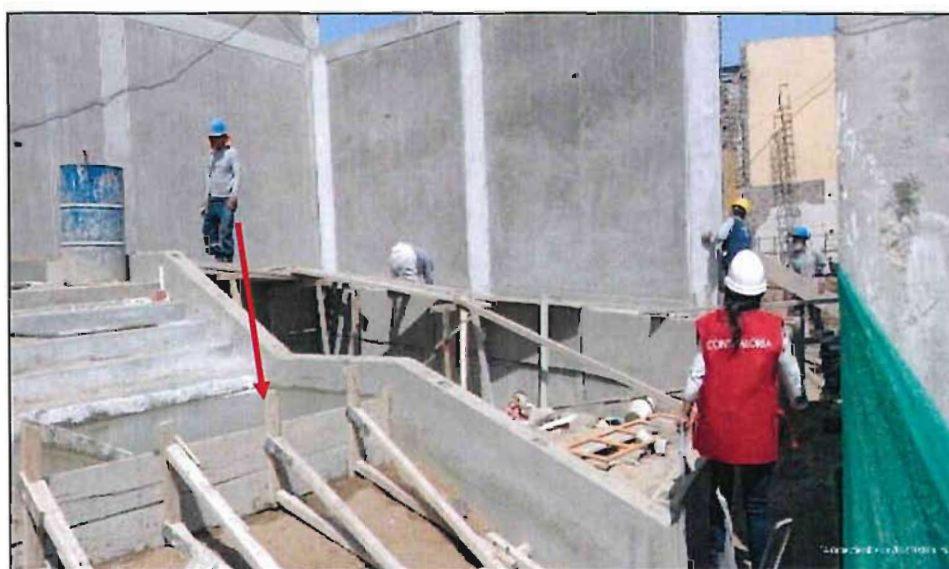
Imágenes n.º35

Plataforma del ingreso al centro educativo

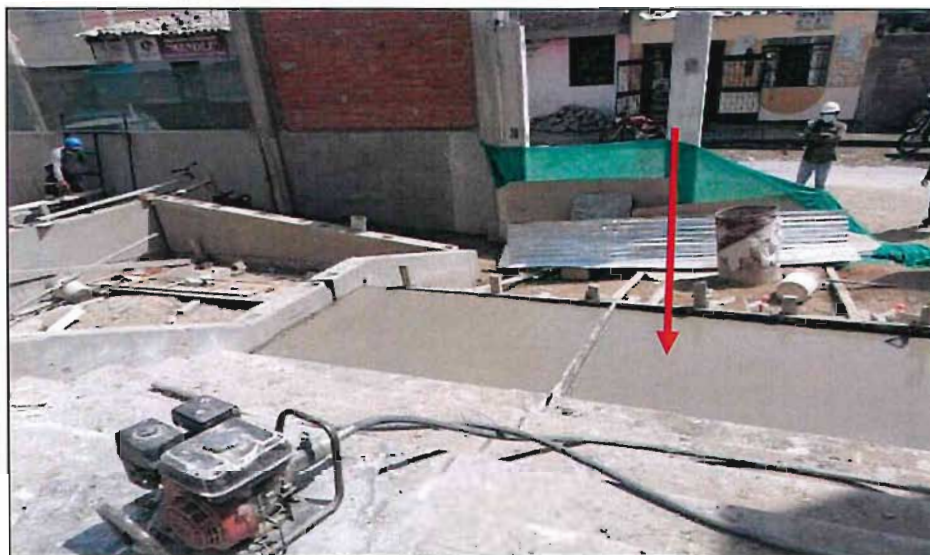
Imágenes n.º 36  
Plataforma del ingreso al centro educativo

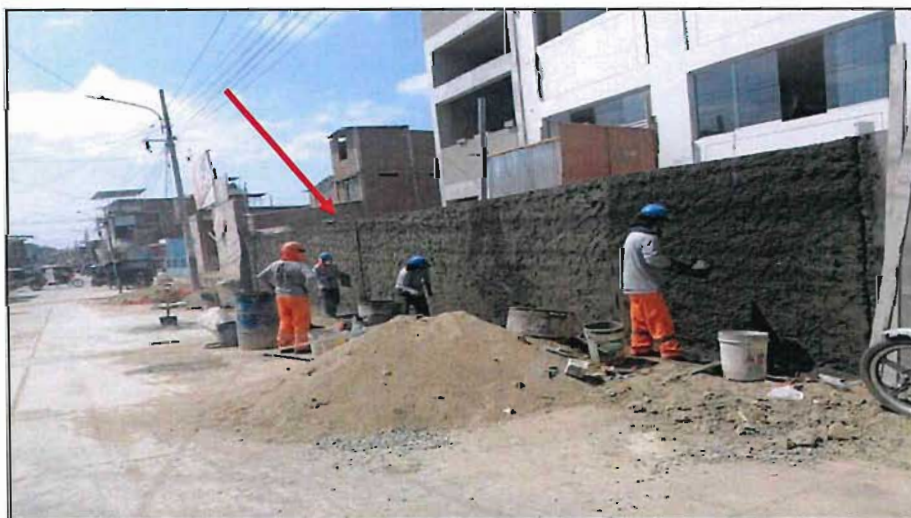
De igual modo, en la inspección n.º 2, se pudo observar que parte del perímetro ubicado en calle Lima se encontraban realizando el muro de contención en proceso de tarrajeo, conforme a las imágenes n.º 41, 42, 43; y, la estructura de placa de cerco perimetrico conforme a la imagen n.º 44; sin embargo, de la inspección n.º 1 no se observaron dichas labores acorde a la imagen n.º 45.

Imagen n.º 41  
Muro en proceso de tarrajeo

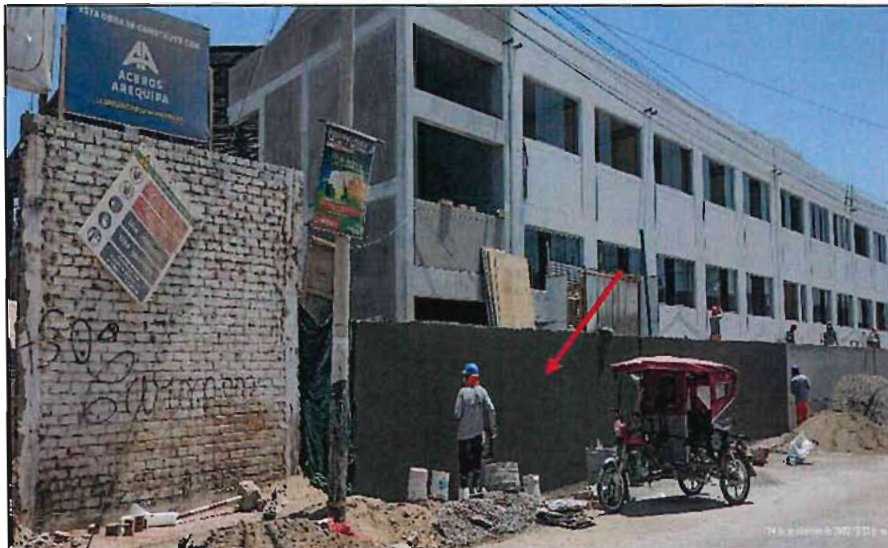
Imagen n.º 42  
Muro en proceso de tarrajeo

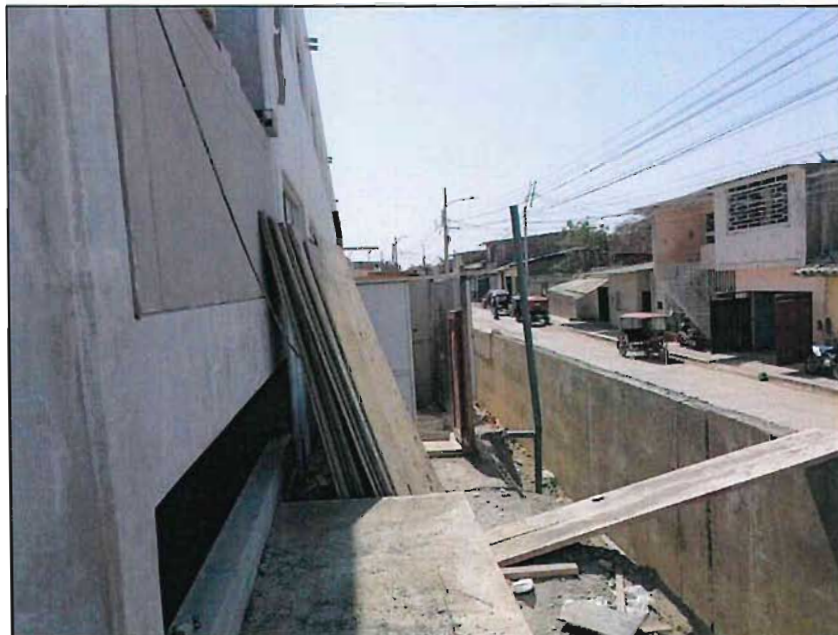
Imagen n.º 43  
Muro de contención

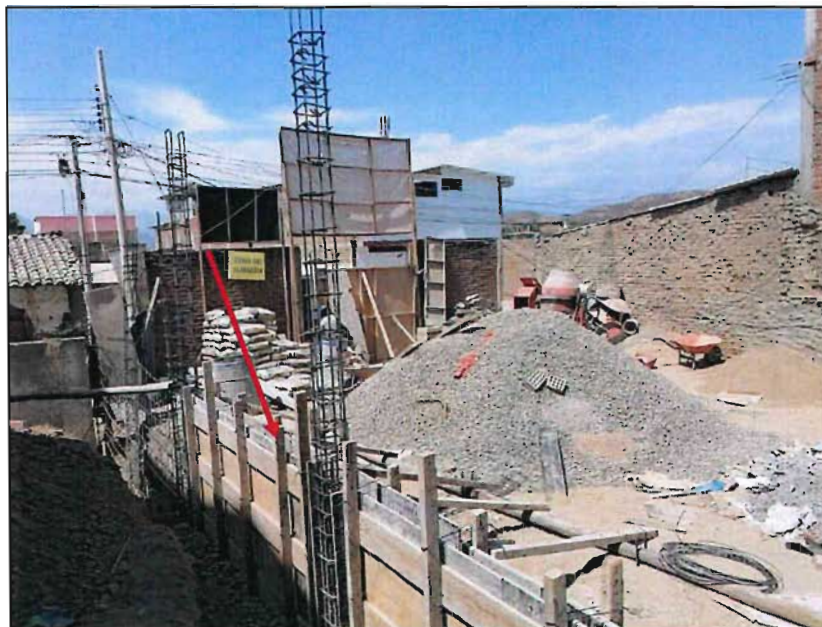
Imagen n.º 44  
Estructura de placa de cerco perimetrico

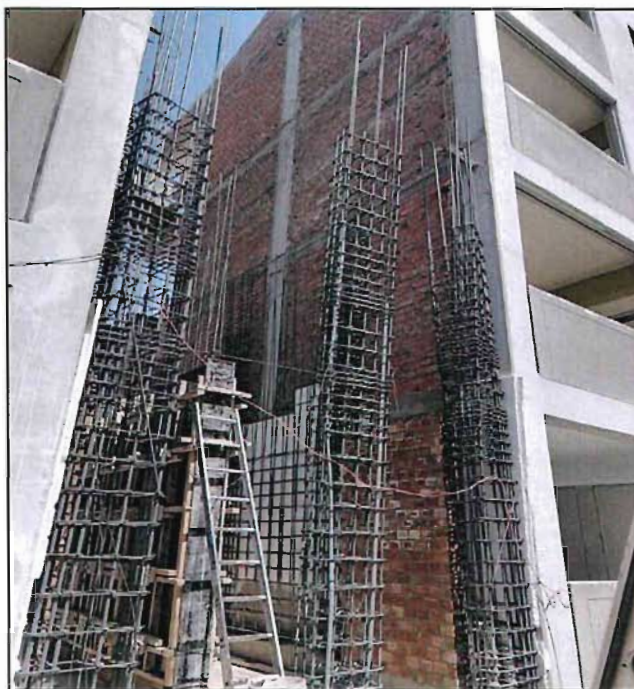
Imagen n.º50

Ejecución de columnas estructurales de escalera

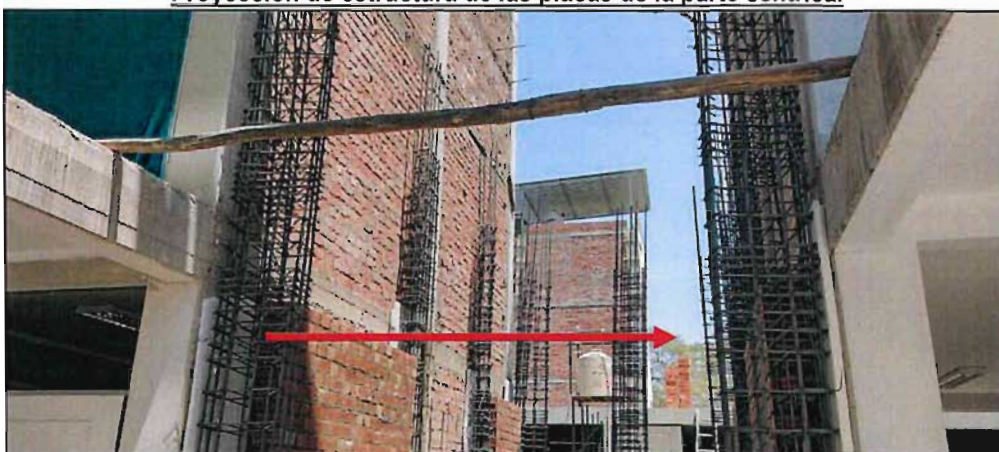
Imagen n.º51

Proyección de estructura de las placas de la parte centrica.

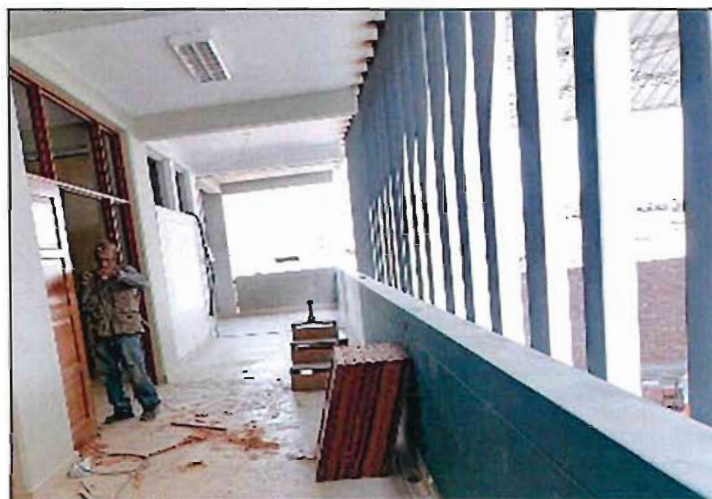
Imagen n.º 52

- ✚ De igual modo, respecto a la partida 02.06.08.07 SUMINISTRO E INSTALACIÓN CARPINTERÍA DE MADERA, se pudo observar conforme a la imagen n.º 52, la ejecución de instalación de puertas, partida que debió finalizar el 4 de junio de 2022. En tanto, **es de señalar que la fecha de inspección 1**, la comisión pudo verificar que la instalación no se encontraba concluida, ubicándose las puertas en la parte exterior a la zona de ingreso por la calle Lima (Imagen n.º 53).

Evanista instalando puertas de madera y cerrajería

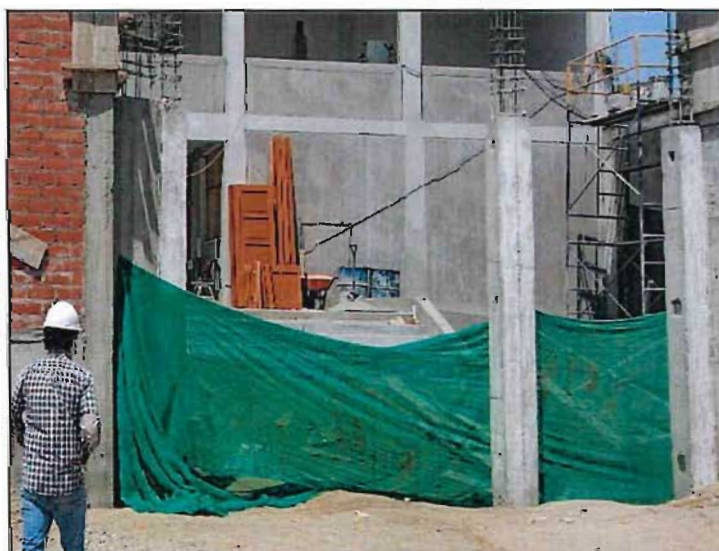
Imagen n.º 53

Puertas de madera ubicadas en la parte exterior calle Lima

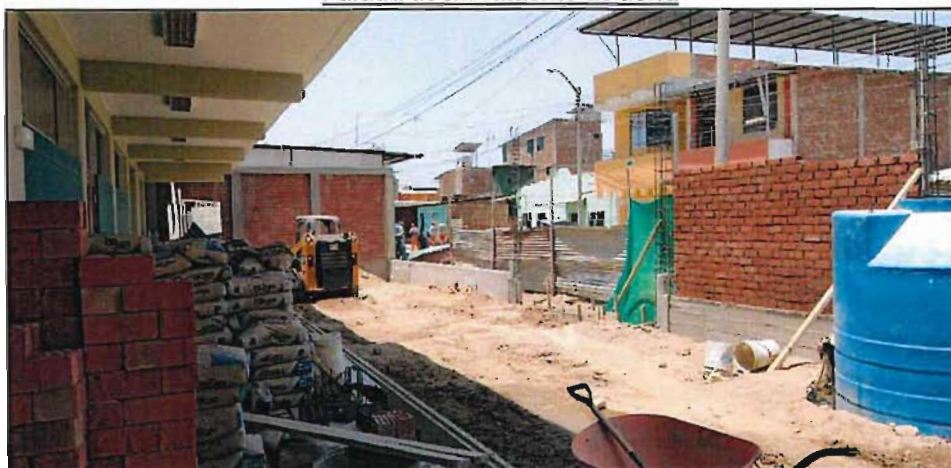
- ✚ Asimismo, respecto a la zona de estacionamiento, es de señalar que en la fecha de inspección 1<sup>12</sup>, la comisión de control concurrente observó que se encontraba ejecutando la partida de movimiento de tierra conforme se muestra en la imagen n.º 54; sin embargo, en fecha de inspección n.º 2 se observó la ejecución de la losas de concreto aproximadamente en un área de 30 m<sup>2</sup>, conforme a la imagen n.º 55.

**Imagen n.º 54**  
**Partida de movimiento de tierra**

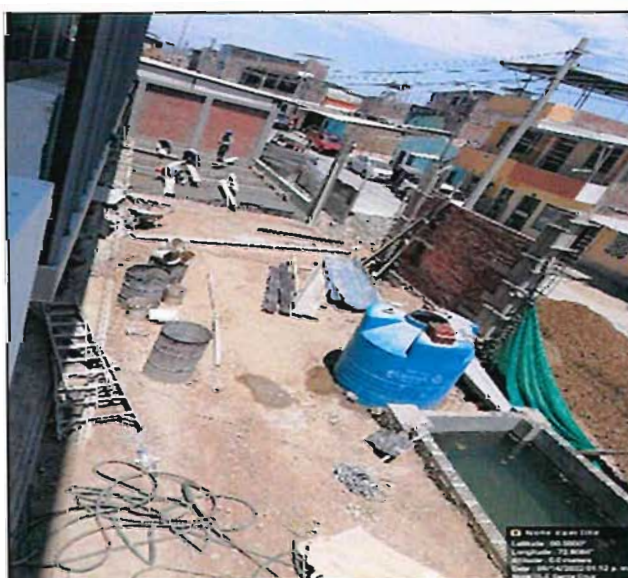
**Imagen n.º 55**  
**Ejecución de la losas de concreto en zona de estacionamiento frente a la calle Ica.**

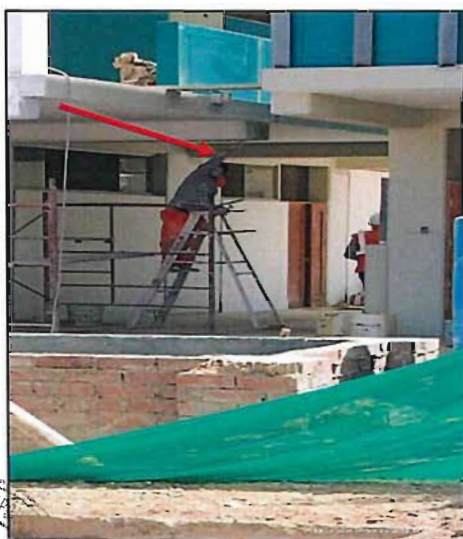
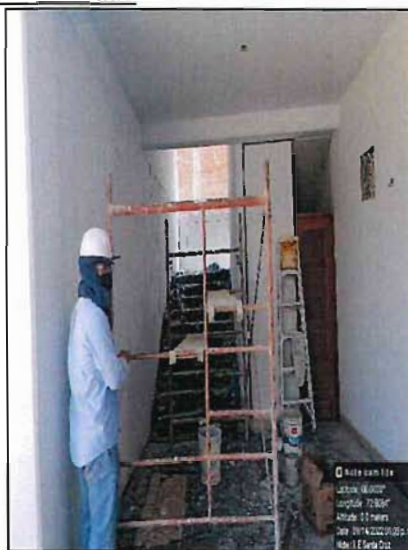
- ✚ Conforme se muestra en la imagen n.º 56, 57 y 58 la ejecución de pintado de volado; partida 02.13 PINTURA que conforme lo expuesto en párrafos precedentes, debió ser realizada al 21 de junio 2022 conforme lo detallado en el PERT CPM aprobado con Resolución de Alcaldía n.º 768-2022-MPM-CH-A de 24 de agosto 2022.

Imagen n.º 56 y 57  
Pintado de volado

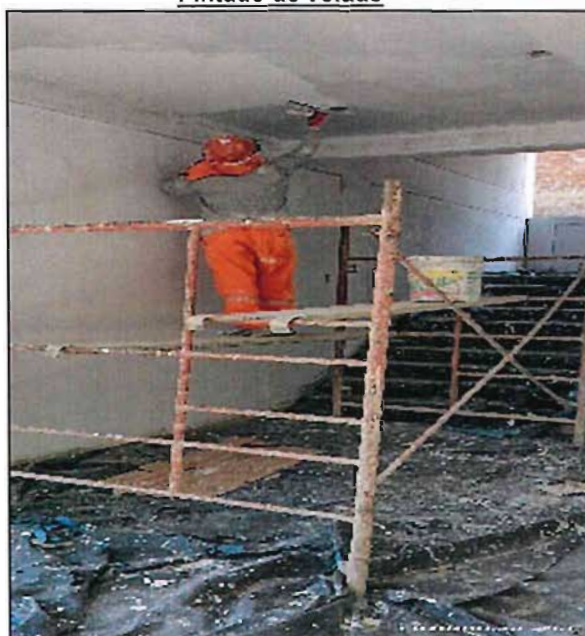
Imagen n.º 58  
Pintado de volado

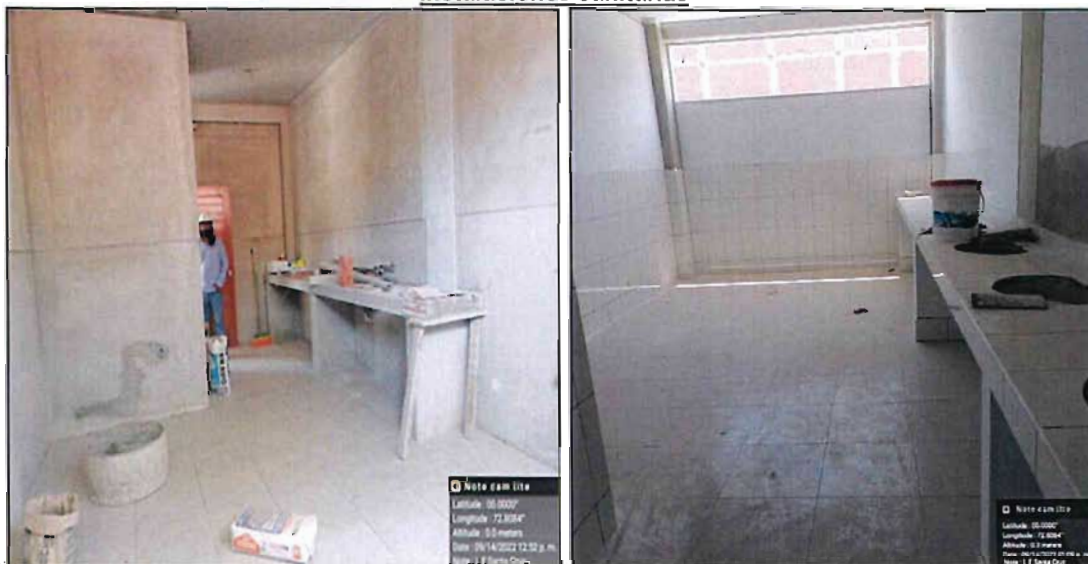
Respecto a las partida 3 INSTALACIONES SANITARIAS conformel Diagrama PERT PCM su ejecución es de 124 días calendarios, iniciando el 28 de febrero al 22 de junio 2022; sin embargo, se tiene que en fecha de inspección n.º 2 se encontraban en proceso de instalación de cerámica en tabiquería, sin pintado en pared, e instalación de aparatos sanitarios, conforme a la siguientes imágenes.

**Imágenes n.º 59 y 60**  
**Instalaciones sanitarias**

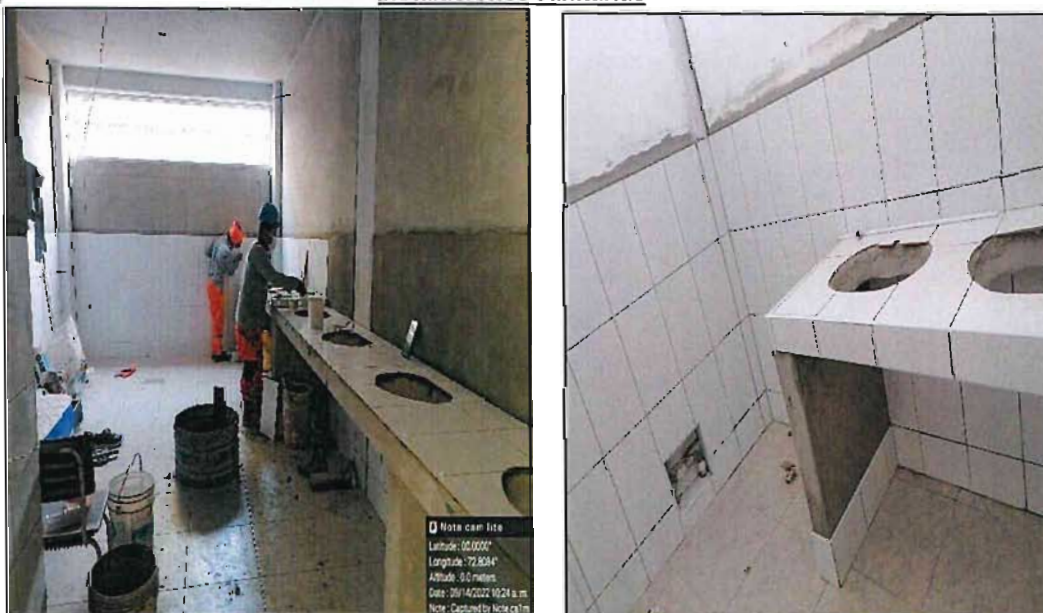
**Imágenes n.º 61, 62**  
**Instalaciones sanitarias**

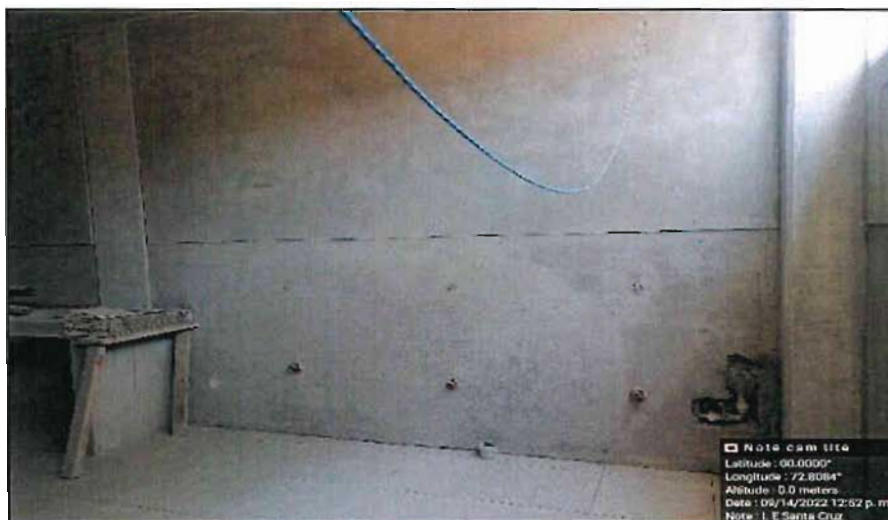
**Imagen n.º 63**  
**Instalaciones sanitarias**

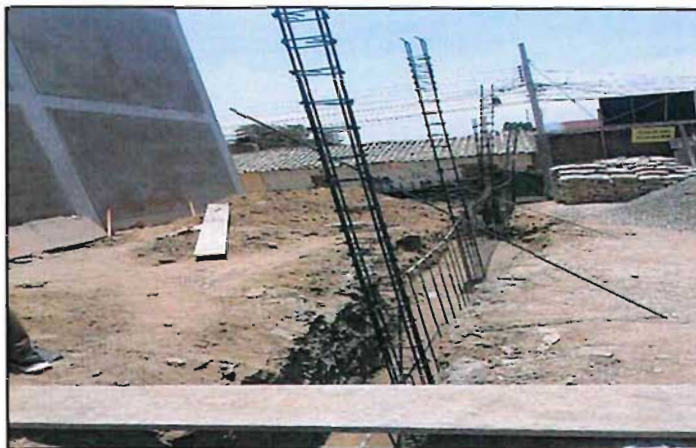
Imagen n.º 66

- En cuanto a la partida **02. ARQUITECTURA** se tiene la partida **02.01 MUROS Y TABIQUES DE ALBAÑILERIA**, sub partida **02.01.01 MURO DE CABEZA C/LADRILLO MACIZO TIPO IV (9x13x24cm); MORTERO C: A=1:4** detallando en la valorización n.° 12 un avance de 98.02%; y en la sub partida **02.01.03 ACERO DE REFUERZO HORIZONTAL EN MUROS** precisa un avance de 92.97%, partidas que no afectan la ruta crítica, por lo cual debieron estar concluidas al 15 de julio 2022, denotando un retraso, conforme se tiene de las siguientes imágenes.

Cerco perimétrico presenta retraso en ejecución de la partida.

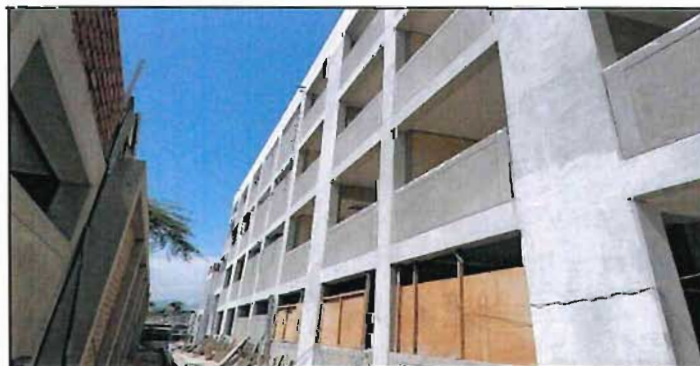
Imagen n.º 67

Partida de Vidrios, Cristales y Similares inconclusas

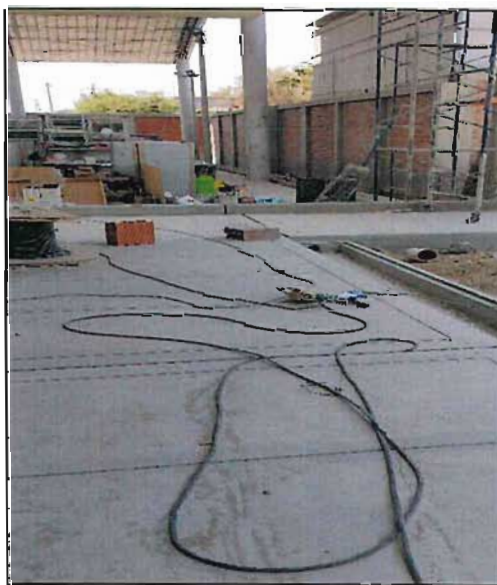
- Partida **02.12 JUNTAS**, Sub partida **02.12.01 JUNTAS DE DILATACION ANTISISMICA E = 1"**, la valorización n.12 detalla 99.54%; Sub partida **02.12.02 JUNTA DE DILATACION ANTISISMICA E=2"**, 91.64%; UNTAS DE DILATACION EN LOSA CON MORTERO ASFALTICO, 50.00%.

Imagen n.º71  
Partida Juntas de dilatación se encuentra retrasada.

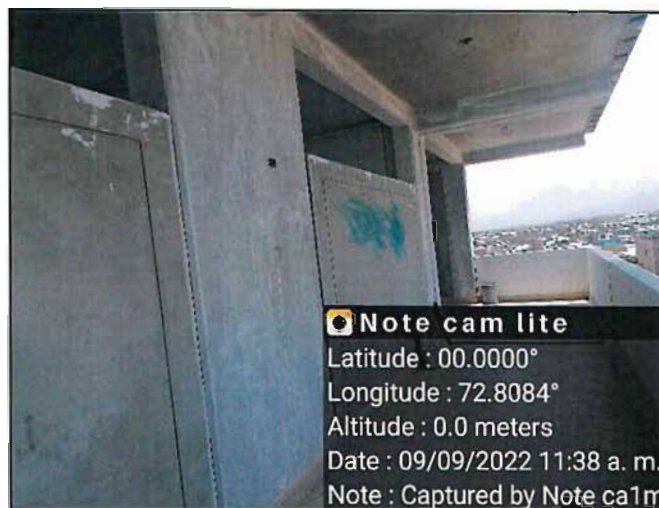
- Partida **02.12 PINTURA**, en las Sub partidas **02.013.01; 02.013.03; 02.013.04; 02.013.05; 02.013.06; 02.013.07; 02.013.08**, la valorización detalla un avance de **45.55%, 96.09%, 95.72%, 91.94%, 92.15%, 94.19%**, respectivamente.

Imágenes n.º 72  
Pasillo sin Pintar

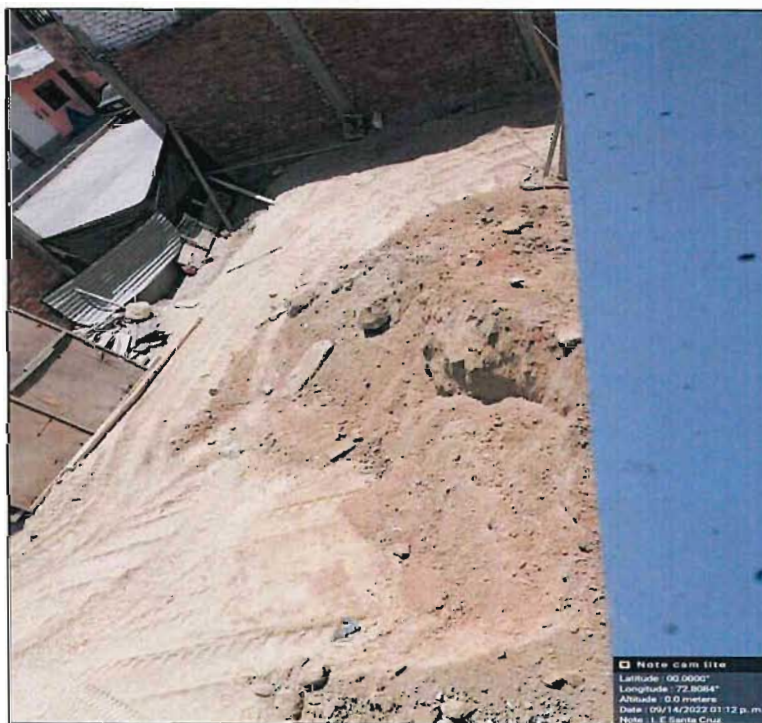
- Respecto a la partida de **01 ESTRUCTURAS**, Sub partida **01.02.02 EXPLANACIONES ítem 01.02.02.01 RELLENO Y NIVELACION DE TERRENO A NIVEL DE EXPLANACIÓN** detalla un avance de 100%. De igual modo la partida **01.03 MOVIMIENTO DE TIERRAS**, sub partida **01.03.01 CORTE DE TERRENO NATURAL HASTA NIVEL DE EXPLANACION** vista la valorización detalla un avance de 100%; Sub partida **01.03.02 RELLENO TERRENO CON MAQUINARIA PESADA** detalla un avance de 100%; 01.03.09 RELLENO COMPACTADO CON AFIRMADO PARA VEREDA esp. = 10 cm detalla un avance de 100%; y, la partida **01.03.13 EXCAVACION MANUAL PARA UÑAS DE VEREDAS** detalla un avance de 100%.

Imagen n.º74  
Explanada De Terreno

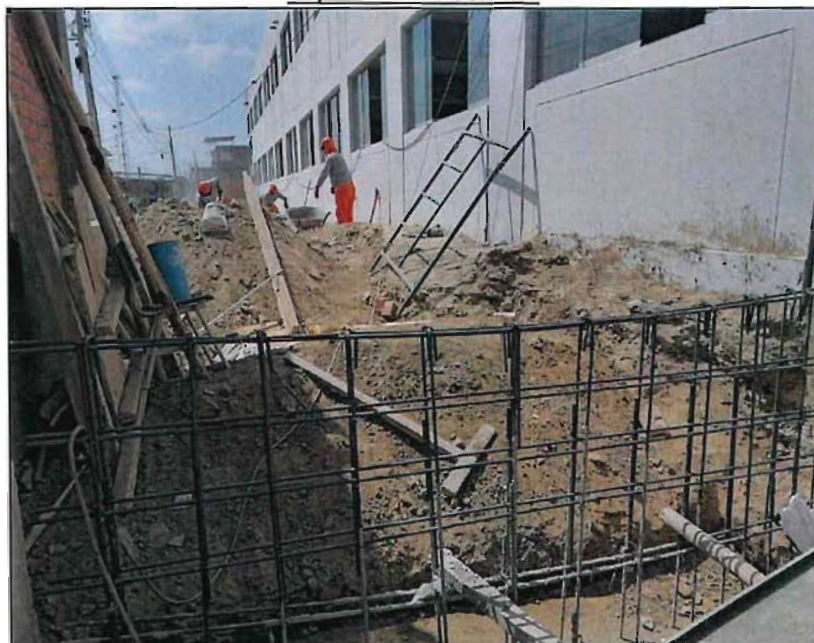
Imagen n.º75  
Explanada De Terreno

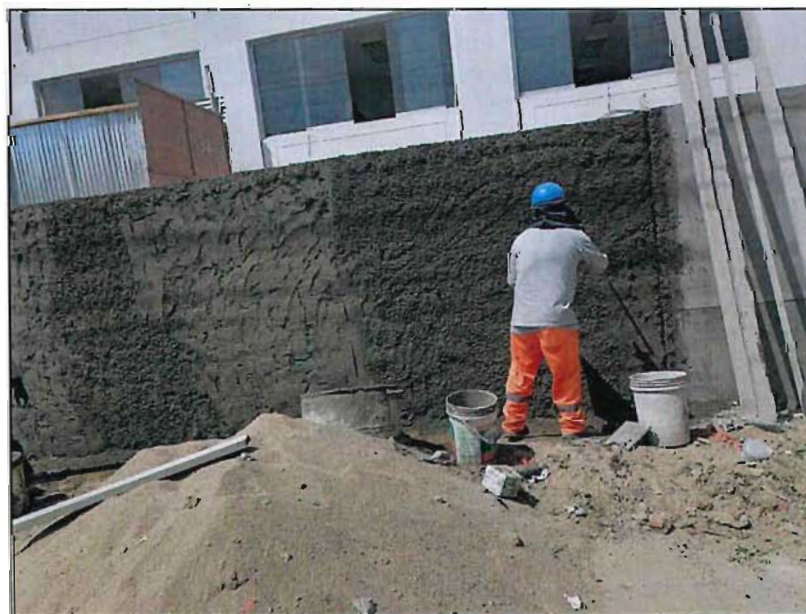
- Partida **02.02 REVOQUES ENLUCIDOS Y MOLDURAS** la valorización n.12 consigna en la sub partida **02.02.03 TARRAJEO EN SOBRECIMIENTO, E=1.5 C; C:A=1:4** un avance de 100%.

Imagen n.º76  
Tarrajeo de cerco perimétrico por calle Lima

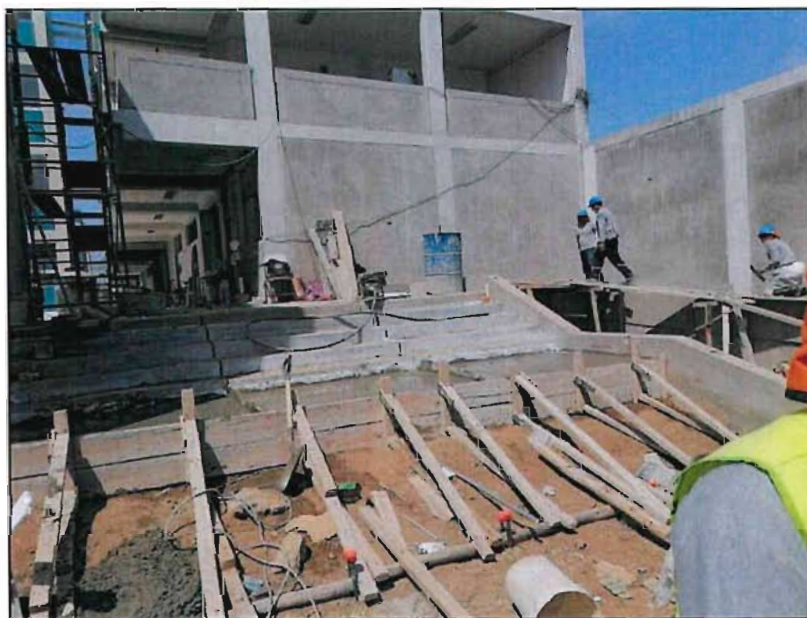
Imagen n.º77

- En la partida **02.04 PISOS Y PAVIMENTOS**, sub partida **02.04.03 PISO DE CEMENTO FROTACHADO S/COLOREAR** detalla un avance de 100%; **02.04.04 PISO FROTACHADO Y BRUÑADO E=0.03M** detalla un avance de 100%.

Ejecución de rampa, vereda y gradería calle Lima

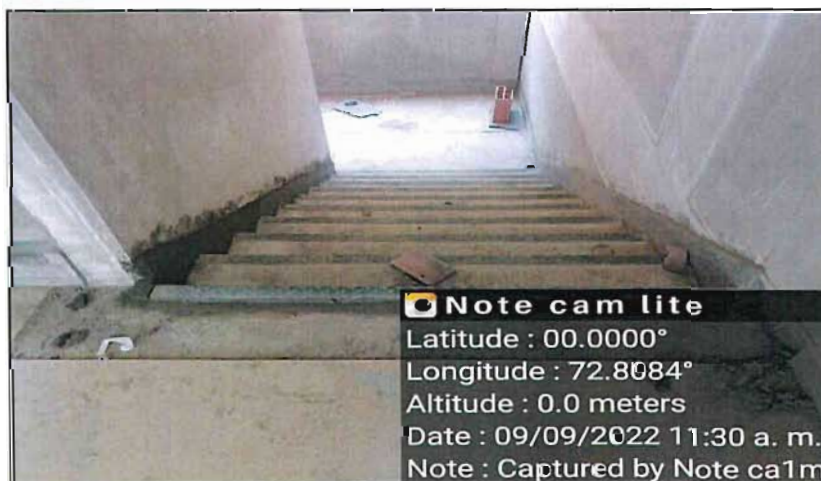
Imagen n.º78

- Partida **02.05 CONTRAZOCALOS Y ZÓCALOS**, sub partida **02.05.02 CONTRAZOCALO DE CEMENTO H=20 CM** detalla un avance de 100%.

Ejecución de CONTRAZOCALOS Y ZÓCALOS

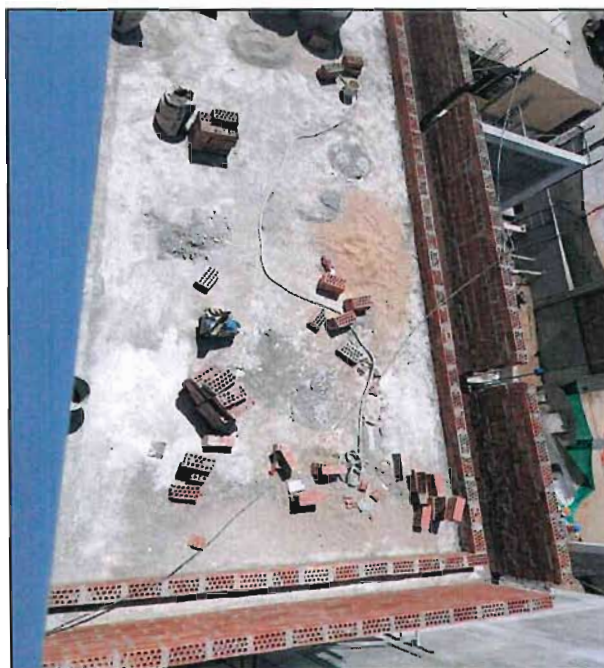
- Partida 02.07 CUBIERTAS, sub partida 02.07.02 CUBIERTAS CON PANELES TERMOACUSTICOS; 02.070.01 CUMBRERA TERMOACUSTICA TIPO TEJA C/ALMA ACERO ROJO/BLANCO detalla un avance de 100%.

Imagen n.º80  
Pabellón proyectado con cobertura

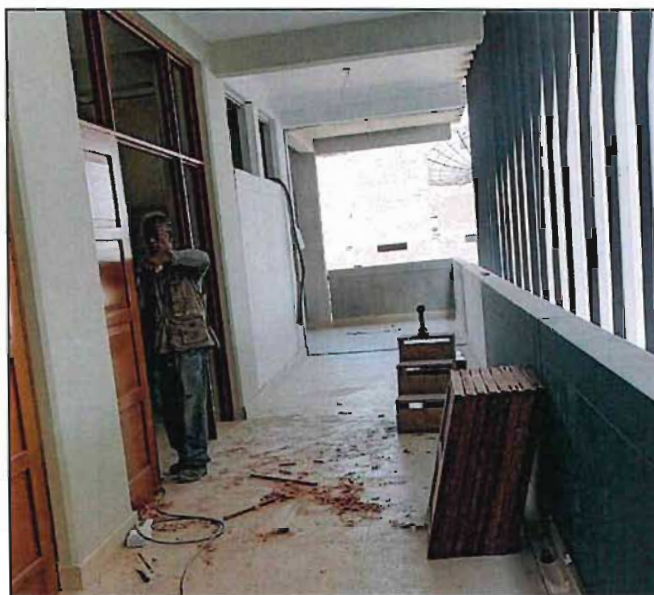
- La partida 02.10 CERRAJERIA sub partida 02.10.01 BISAGRAS, ítem 02.10.01.01 BISAGRA ALUMINIZADA CAPUCHINA DE 3 1/2" x 3 1/2", PARA PUERTAS detalla un avance de 100%.

Imagen n.º81  
Ejecución de instalación de bisagras

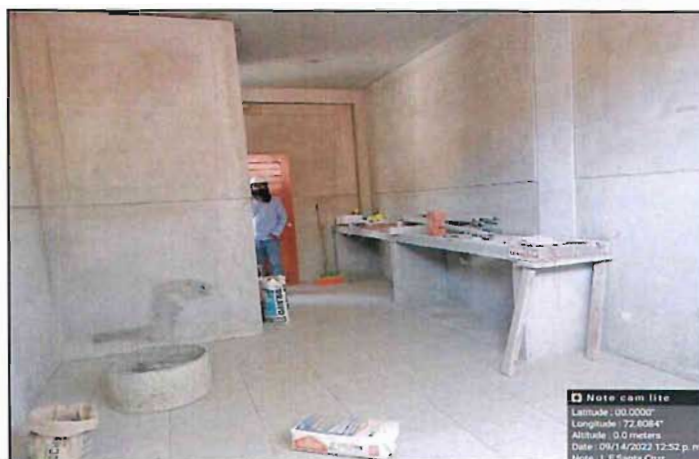
Imagen n.º 83

- En la partida 02.15.04 MESA DE C° DE 7.65x0.60x0.10m, REVESTIDA DE PORCELANATO BLANCO 0.60x0.60m; 02.15.05 MESA C° DE 4.20x0.60x0.10m, REVESTIDA DE PORCELANATO BLANCO 0.60x0.60 m; 02.15.06 MESA C° DE 1.30x0.60x0.10m, REVESTIDA DE PORCELANATO BLANCO 0.60x0.60 m, detalla un avance de 100%.

Servicio Higiénico sin pintar, sin Instalación de cerámica, sin equipamiento sanitario

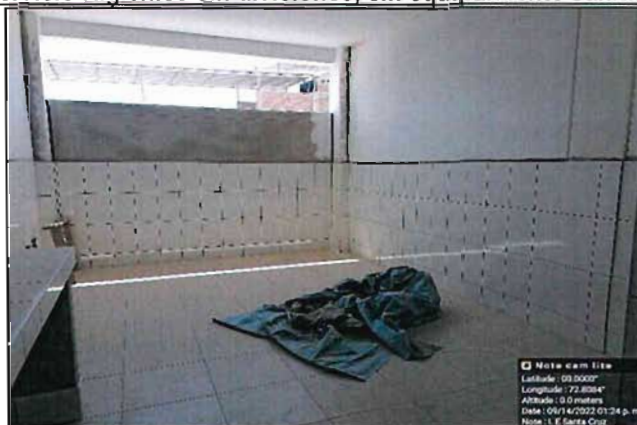
Imagen n.º 84

Servicio Higienico sin divisiones, sin equipamiento sanitario

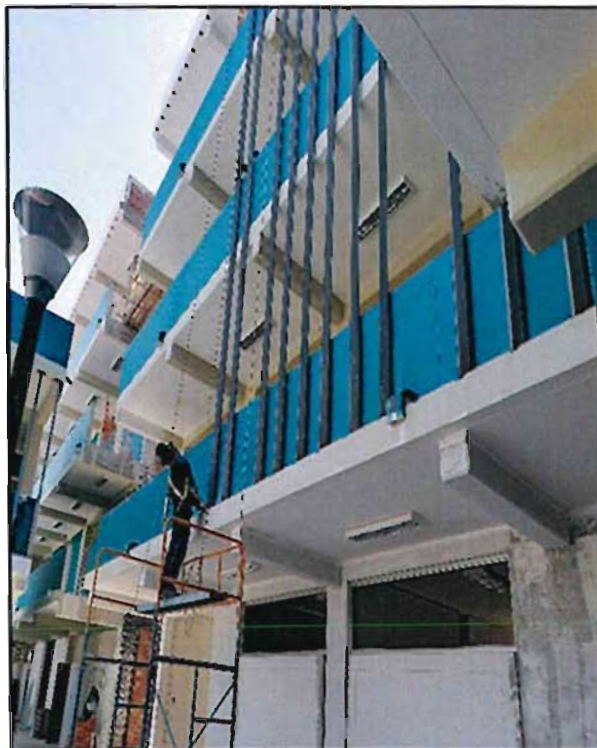
Imagen n.º90  
Niveles 2 al 4 anclado de fierro de protección
