**INFORME DE VISITA DE CONTROL**  
**N° 009-2022-OCI/2048-SVC**

**OBRA “REHABILITACIÓN DEL SERVICIO EDUCATIVO  
DE LA I.E. DEAN SAAVEDRA DE HUANCHACO  
TRADICIONAL, DISTRITO DE HUANCHACO –  
TRUJILLO – LA LIBERTAD”**

**PERÍODO DE EVALUACIÓN:  
DEL 10 DE OCTUBRE DE 2022 AL 14 DE OCTUBRE DEL 2022**

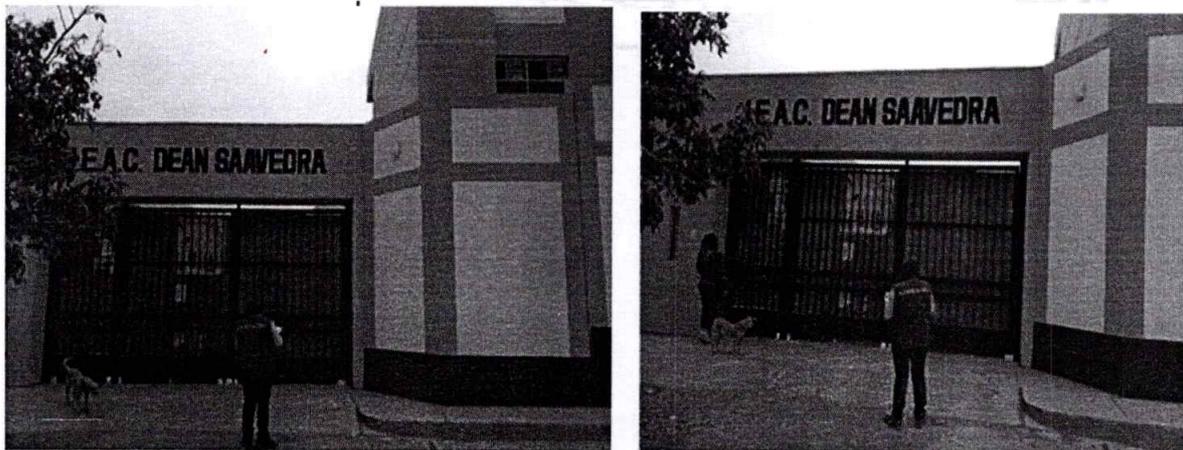
#### Panel fotográfico n.º 1

Vista panorámica de los exteriores de la institución educativa

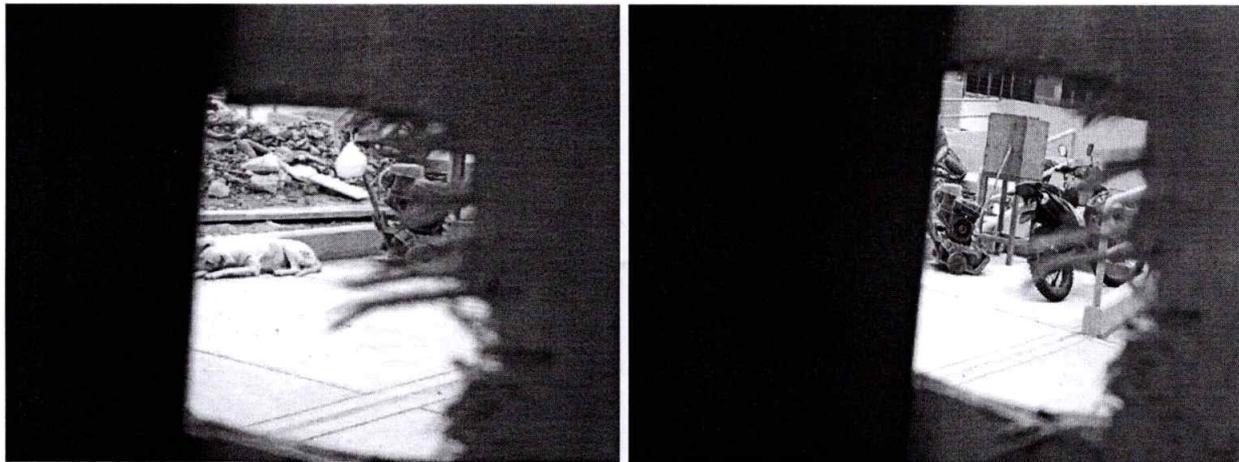
### Panel fotográfico n.º 2

- Al interior de la Institución Educativa, a través de una abertura del cerramiento en el acceso, se observa la ejecución de resanes en muros y presencia de material excedente al lado izquierdo del ingreso.

Estado de los ambientes dentro de la Institución Educativa

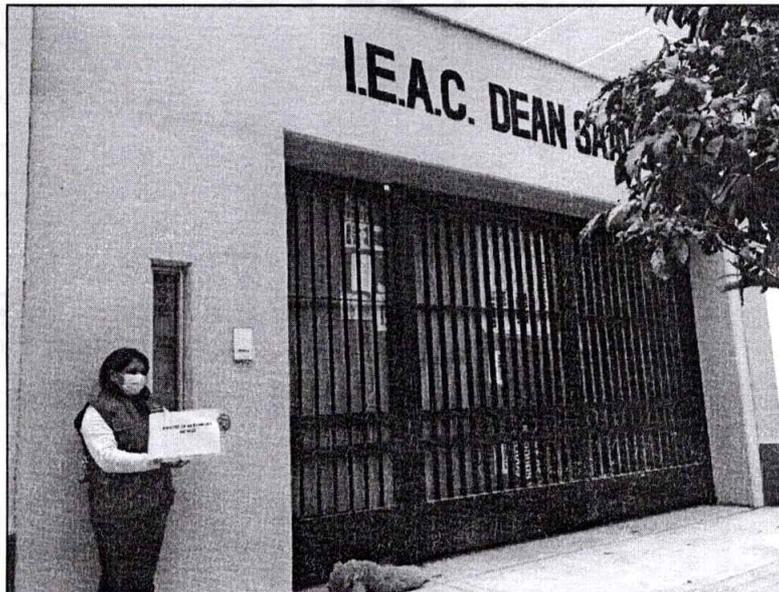
#### Panel fotográfico n.º 1

- El ingreso ha sido completamente cerrado—respecto del día anterior—habiéndose colocado una nueva plancha de triplay que impide la visión completa del interior de las instalaciones.

Vista panorámica de los exteriores de la institución educativa

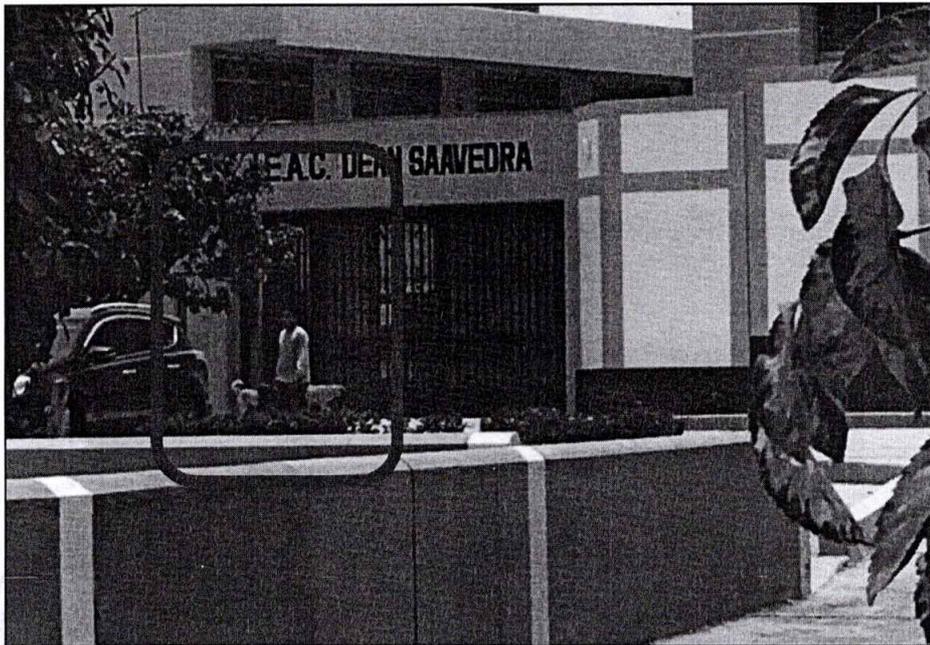
- Posteriormente, habiéndose retirado a las 10:00 hrs los representantes de la Entidad, la comisión a cargo de la Visita de Control se constituyó nuevamente a las instalaciones del centro educativo a las 12:00 hrs, verificando la salida del interior del centro educativo de personal obrero y ubicándose un trabajador en la caseta de control de ingreso, el cual no atiende al llamado.

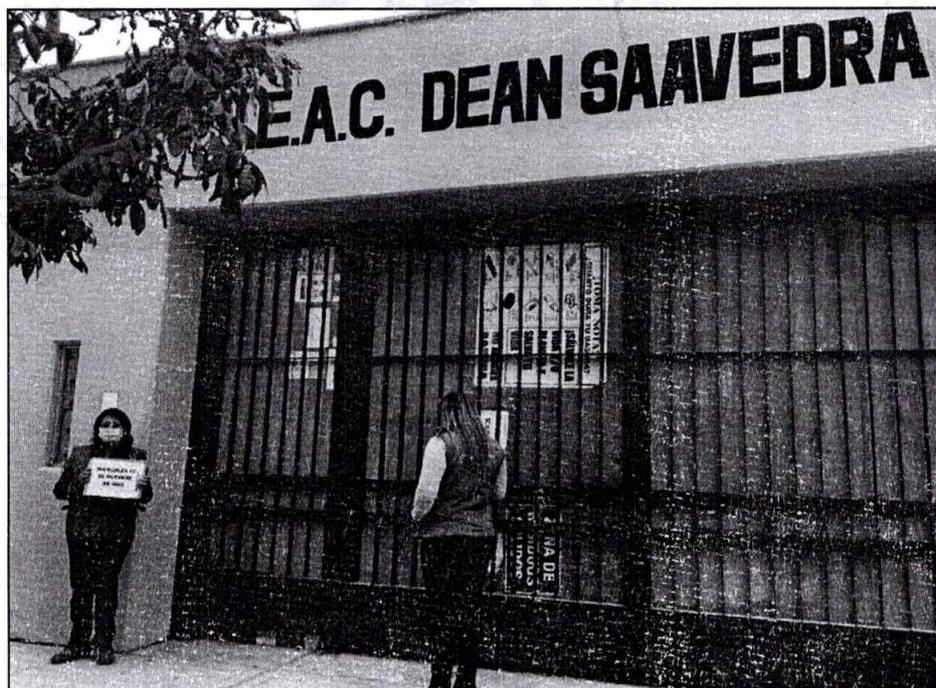
### Imagen n.º 1

- Se observa la presencia de personal al interior de la Institución Educativa y en la caseta de control de acceso, sin embargo, no atienden el llamado efectuado.

Vista panorámica de los exteriores de la institución educativa

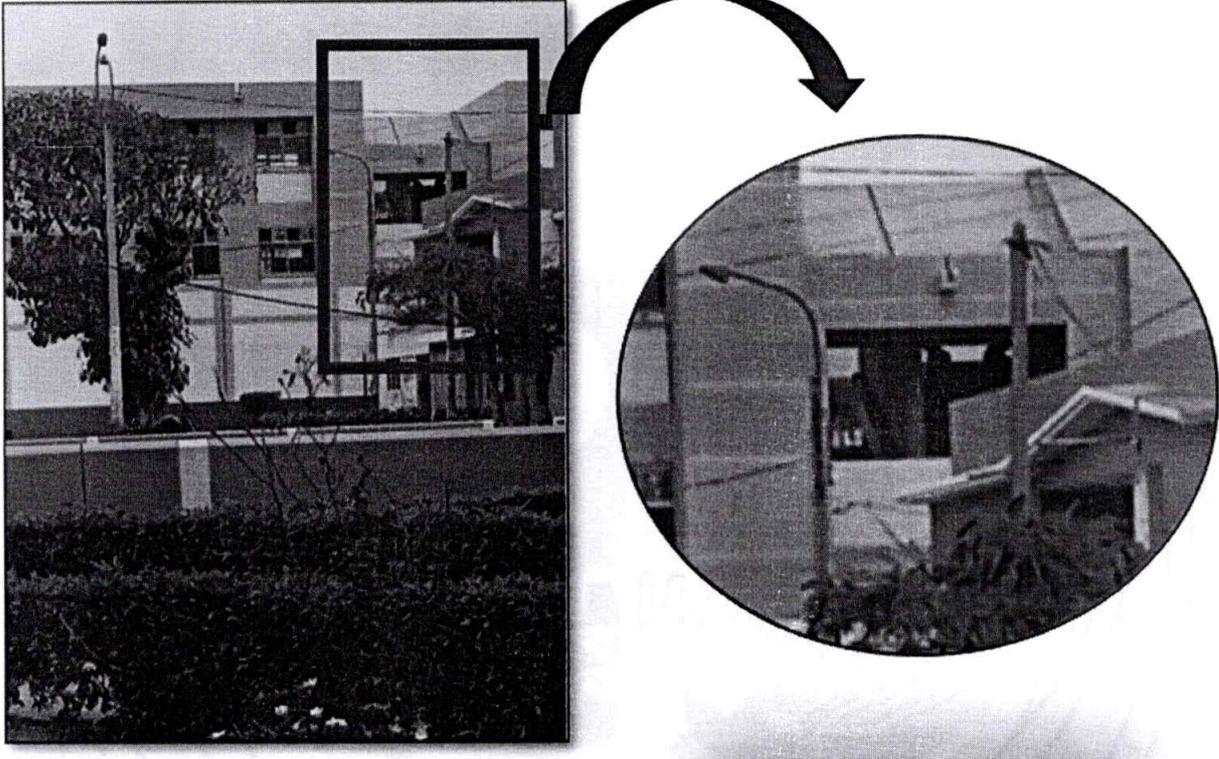
**Imagen n.º 2**

- Posteriormente, habiéndose retirado a las 11:00 hrs los representantes de la Entidad, la comisión a cargo de la Visita de Control se constituyó nuevamente a las instalaciones del centro educativo a las 11:30 hrs, observando la presencia de personal laborando en las escaleras del tercer nivel.

Vista panorámica de los exteriores de la institución educativa

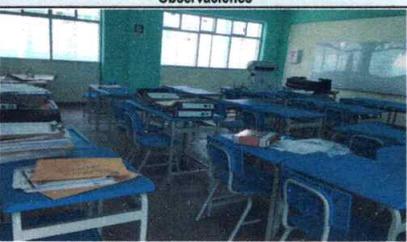
Partidas verificadas	SI	NO	Observaciones
1. Las aulas se encuentran provistas de sillas y mesas de metal-polipropileno para alumnos y docente	X
