**INFORME DE HITO DE CONTROL**  
**N° 003-2022-OCI/2911-SCC**

**PROYECTO: “RECONSTRUCCIÓN DE CA. SAN MARTIN (TACNA-GRAU) CA. TACNA (SAN MARTIN – CA. LIMA) CA. LIMA (GRAU –TACNA), CA. LIMA (GRAU- LOTE V-2), CA. GRAU (UNION – LIMA), CA. UNION (QUEBRADA UNION-GRAU), CA. UNION (LOTE K7- QUEBRADA UNION), CA. TACNA (28 DE JULIO – SAN MARTIN) CA. GRAU (28 DE JULIO – UNION), CA. 28 DE JULIO (JUZGADO DE PAZ – GRAU), CA. INDEPENDENCIA (BOLOGNESI A LOTE 6 – 3), CA. SAN MARTIN (BOLOGNESI – SAN MARTIN CDRA 4), CA. BOLOGNESI (28 DE JULIO – CAMINO A HUARMEY), DISTRITO DE HUAYAN – HUARMEY-ANCASH”**

**HITO DE CONTROL N° 3– RECEPCIÓN DE OBRA**

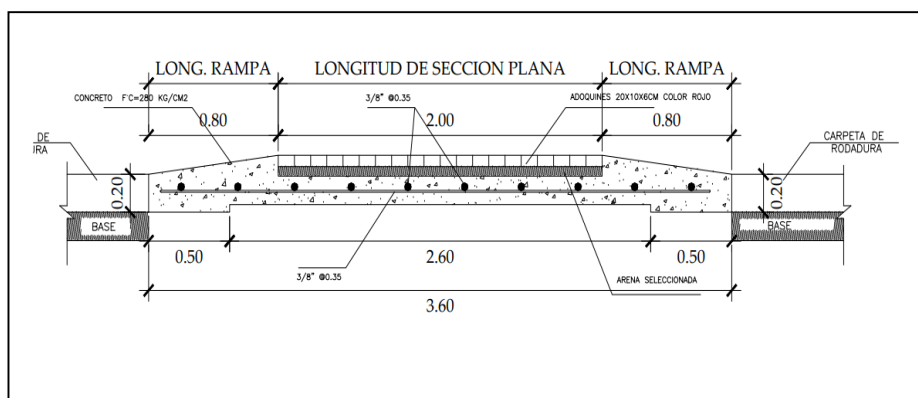
**PLANO PS 01- PAVIMENTACIÓN Y VEREDAS (SEÑALIZACIONES Y DETALLES)**

Se puso observar las mismas deficiencias en el rompemuelles ubicado en la Calle Grau, teniendo medidas que difieren de las que se especifican en el expediente técnico de la obra.

En el reductor de velocidad colocado en la Calle Unión, también se puede observar deficiencia en la construcción, debido a que no están acorde a lo estipulado en el expediente técnico. Se pudo medir elevación de 0,20 m y una longitud de rampa de 0,90 m.

De lo anterior expuesto, se evidencia que la comisión de recepción de obra, no observó las deficiencias técnicas de la construcción de los reductores de velocidad (rompemuelles), ya que según consta en el Acta de observaciones, solo se solicita que se amplíe la rampa
