**INFORME DE HITO DE CONTROL
N° 032-2022-OCI/5303-SCC**

**EJECUCIÓN DE LA OBRA ETAPA II “MEJORAMIENTO Y
AMPLIACIÓN DEL SISTEMA INTEGRAL DE AGUA POTABLE
Y SANEAMIENTO EN LAS LOCALIDADES DE COATA,
SUCASCO Y ALMOZANCHE, DISTRITO DE COATA-PUNO-
PUNO” CUI 2188775**

HITO DE CONTROL N° 7 - EJECUCIÓN DE OBRA

**PERÍODO DE EVALUACIÓN
DEL 16 AL 20 DE MAYO DE 2022**

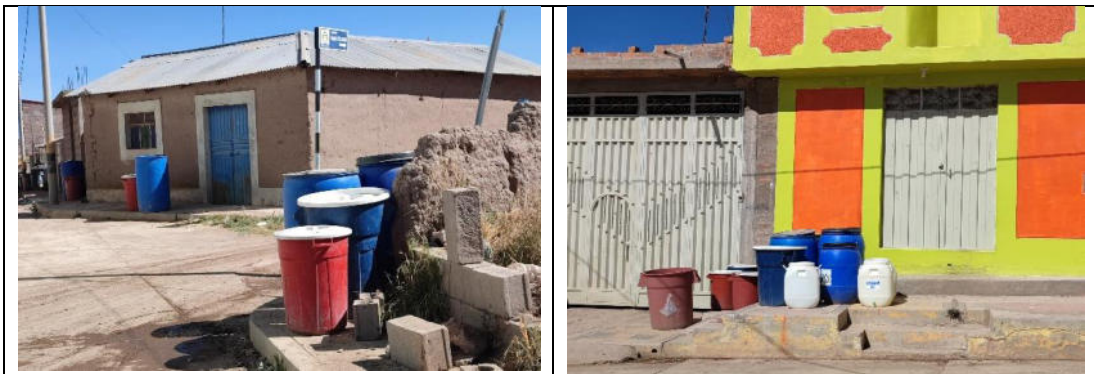
Vistas fotográficas N^{os} 25 y 26.- Contenedores de distintas capacidades para almacenamiento de agua en las puertas de los domicilios del centro poblado de Almozanche - 18.05.22.

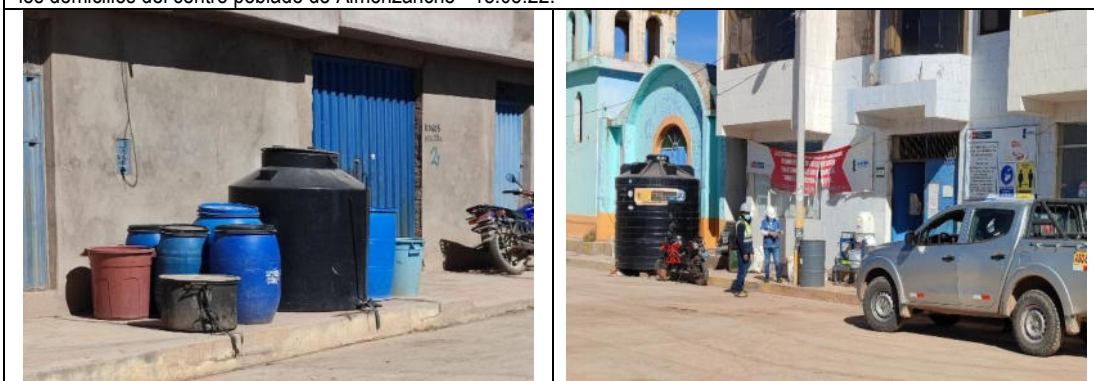
Vistas fotográficas N^{os} 27 y 28.- Contenedores de distintas capacidades para almacenamiento de agua en las puertas de los domicilios del centro poblado de Almozanche - 18.05.22.

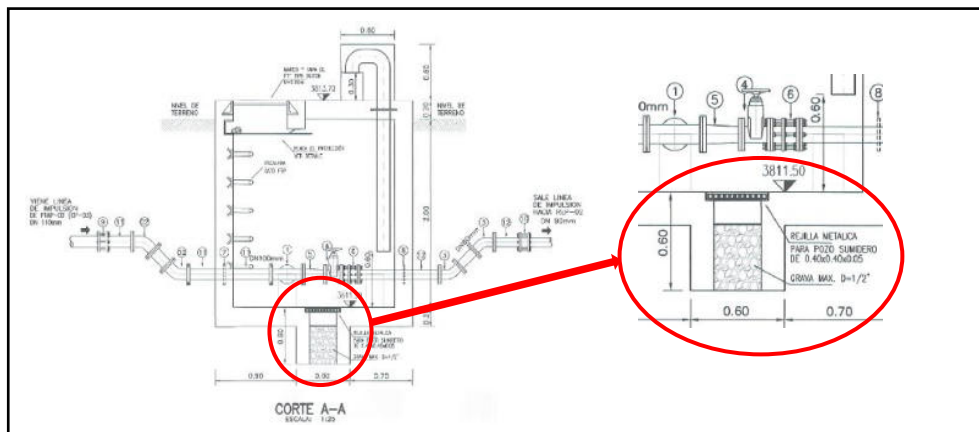
Imagen N° 1
Detalle de sumidero en cámara de válvula de aire

Por otro lado, en la cámara de válvula de aire N° 2 de la línea de impulsión de agua ubicado en la progresiva 0+654.137 (Almozanche), no se advierte la instalación de la rejilla metálica de 0,40x0,40x0,05 m del sumidero, provisto para drenar el agua de una posible filtración por fallas en las instalaciones hidráulicas. Se advierte que la base de la cámara se encuentra sellada por una losa de concreto. En la siguiente imagen se muestra el detalle del sumidero con rejilla metálica:

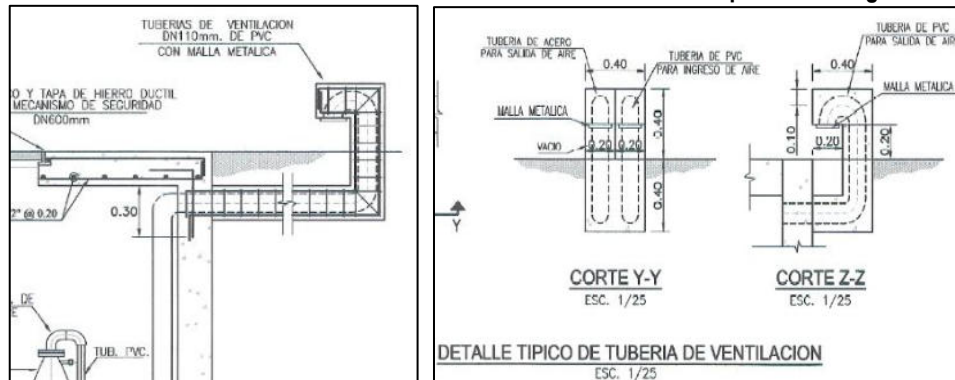
Imagen N° 2

Detalle de tubería de ventilación – Válvula de aire Línea de Impulsión Desagüe

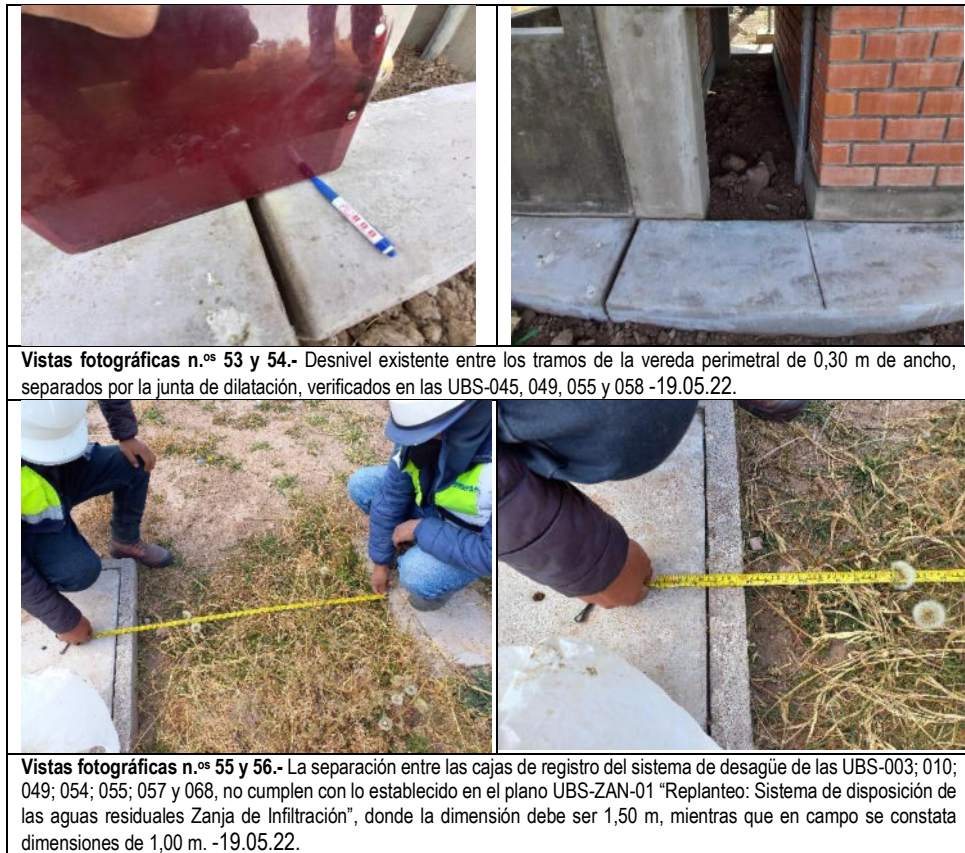
- 5) En seis (6) UBS, la instalación de las cajas de registro del sistema de desagüe de las UBS, que derivan las aguas residuales hacia la zanja de infiltración, tienen una separación de 1,00 m, medido entre las caras exteriores de las cajas, debiendo ser la separación mínima de 1,50 m, tal como se señala en el plano UBS-ZAN-01 "Replanteo: Sistema de disposición de las aguas residuales Zanja de Infiltración" (vistas fotográficas N°s 55 y 56).

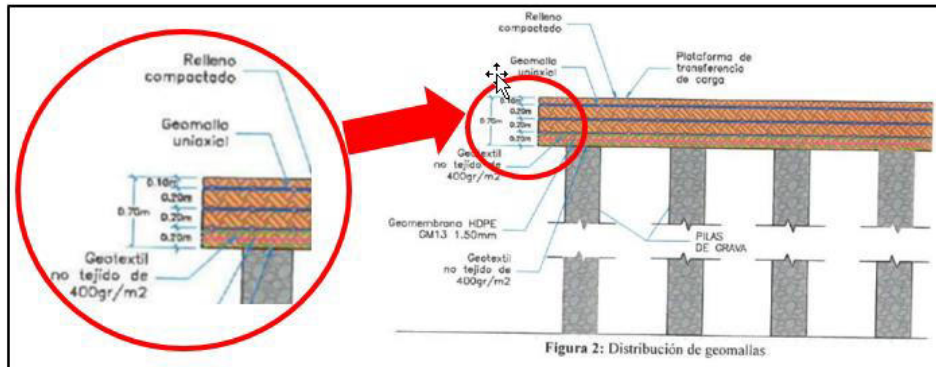
Gráfico N° 1
Distribución de geomallas en plataforma N° 1 correspondiente a la capa de transferencia (tres capas de 0,20 m)

Al respecto, durante la visita de inspección a la (PTAR) realizada por la comisión de control, el 17 de mayo de 2022, se pudo advertir que, el contratista venía ejecutando trabajos de conformación y compactación de la plataforma de transferencia, correspondiente a la tercera capa, siendo la altura total de la plataforma N° 1 de 0,70 m; asimismo, se advirtió que se venían realizando dos (2) pruebas de densidad de campo, mediante el método del cono de arena, las mismas que correspondían a la tercera capa de la plataforma de transferencia para una altura de 0,60 m y con una cota del terreno en 3 813,10 m.s.n.m. (vistas fotográficas N°s 57, 58, 59 y 60)

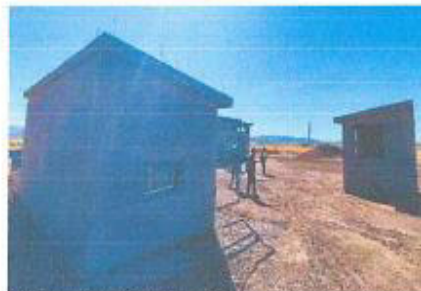
- Las losas de techo de las casetas de seguridad y ambiente de grupo electrógeno - caseta de bombeo presentan una ligera inclinación (pendiente); en tanto que, las losas de techo de los módulos de la cisterna y la caseta de bombeo, se encuentran a nivel horizontal.

Vista fotográfica: Módulo de caseta de seguridad y ambiente de grupo electrógeno con techos inclinados.

Al respecto, según refiere la contratista, implementará las coberturas en el techo inclinado, en el transcurso de los días.

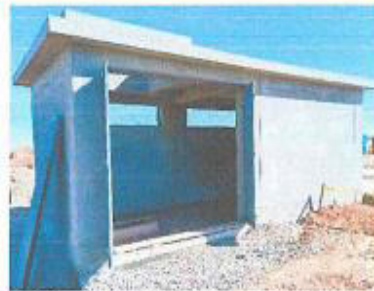
Vista fotográfica: Módulo de cisterna con techo horizontal.

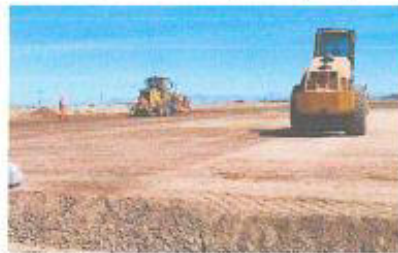
- No se advierte la presencia del vigia en la zona de trabajo, para el control de los equipos pesados, los cuales vienen realizando trabajos de tendido y compactación de material de préstamo para conformación de la capa de transferencia, no obstante que, en dicha plataforma se encontraban los profesionales del contratista (realizando pruebas de densidad de campo), personal de la supervisión y miembros de la comisión de control.

Vista fotográfica: Conformación de capa de transferencia en la PTAR.

Al respecto la contratista, luego de la observación realizada por la comisión de control, realizó las subsanaciones inmediatas en presencia de la supervisión y su representada.

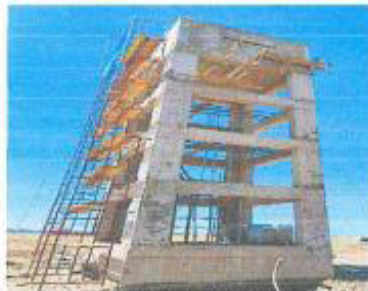
- Los andamios y pies derechos al interior de la estructura del reservorio y la base del tanque del reservorio son combinados: madera rolliza y soportes metálicos.

Vista fotográfica: Rolizos y soportes metálicos en la cisterna 1.

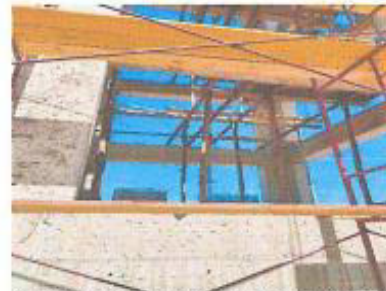
Vista fotográfica: Detalle de rolizos en el primer nivel de la cisterna.

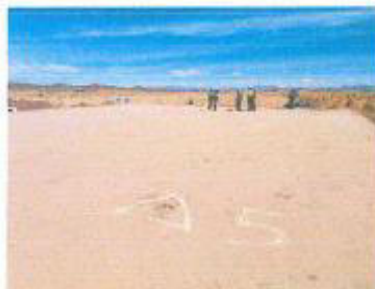
- En este frente no se realizan trabajos.
- Con fecha 17.05.2022, se realizó el control topográfico para verificar el asentamiento, cuyos resultados para un total de seis (6) puntos de los cuales solo un punto tiene 3,00 mm, y el resto 1 mm.
- Falta colocar señalización para delimitar el área de trabajo, constatándose cinta de seguridad en uno de los lados de la carretera y parte posterior.

Vista fotográfica: Plataforma donde se ubicará la cámara de bombeo; nótese punto de control topográfico.

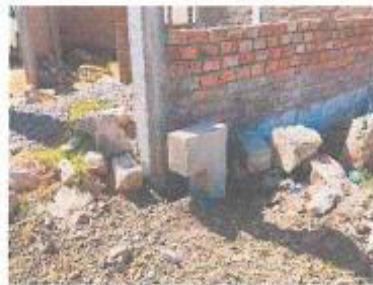
- La rejilla de la tubería de ventilación se encuentra parcialmente cubierta de concreto.

Vista fotográfica: Estructura de tubería de ventilación.

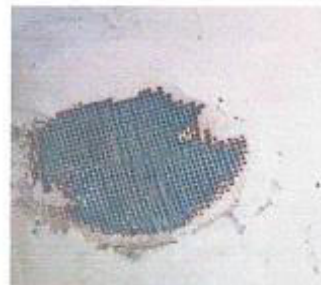
Vista fotográfica: Salida de ventilación con malla tipo mosquetero; nótese que se encuentra cubierta por concreto.
