**INFORME DE HITO DE CONTROL  
N° 115-2022-OCI/5303-SCC**

**“REHABILITACIÓN DE LOS SERVICIOS DE AGUA  
POTABLE Y PLANTA DE TRATAMIENTO DE AGUAS  
RESIDUALES EN LA LOCALIDAD PARIAMARCA,  
DISTRITO CANTA, PROVINCIA CANTA  
DEPARTAMENTO LIMA”, CUI N° 2441726**

**HITO DE CONTROL N° 1 – EJECUCIÓN DE OBRA**

**LIMA, 27 DE SETIEMBRE DE 2022**

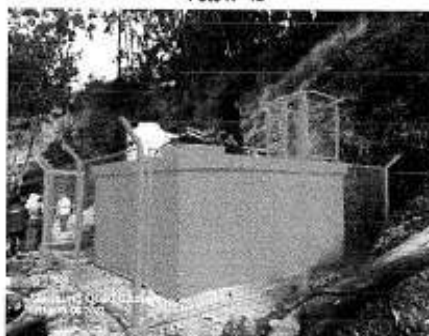
Foto N° 12

de la rotura de una tubería de 8" de la Junta de Usuarios de Regantes, ante ello los integrantes del NER coordinaron los dirigentes de la Junta de Usuarios sobre esta filtración para que darán solución a estos inconvenientes ya que esta filtración esta llenado humedeciendo el área de excavación ocasionando derrumbes en la excavada para la el tanque Imhoff". (El subrayada y resaltado es nuestro).
