INFORME DE CONTROL CONCURRENTE

N°001-2022-OCI/5332-SCC

**“SERVICIO DE MANTENIMIENTO Y REPARACIÓN DE LAS
UNIDADES VEHICULARES DE LA SEDE CENTRAL DEL
GOBIERNO REGIONAL DE ANCASH”**

**PERIODO DE EVALUACIÓN DEL HITO DE CONTROL
DEL 14 DE JULIO AL 30 DE DICIEMBRE DE 2021**

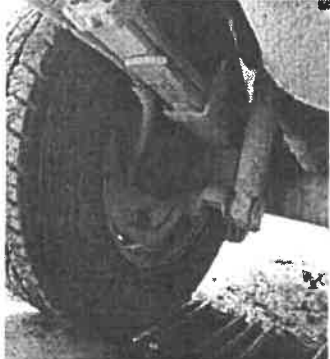
<p>Pastillas</p>	
<p>Realizar el cambio de zapatas de frenos posteriores.</p>	<p>No es posible verificar su estado, pero si están instaladas en el tambor de rueda posterior.</p>

<p>El conductor señala que no cuenta con las zapatas de freno desechadas en el mantenimiento.</p>
<p>Realizar cambio de plumillas limpiaparabrisas.</p>	<p>Se verificó su instalación y funcionamiento.</p>

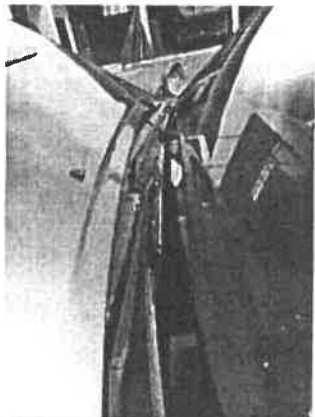
<p>El conductor proporcionó el repuesto cambiado.</p>

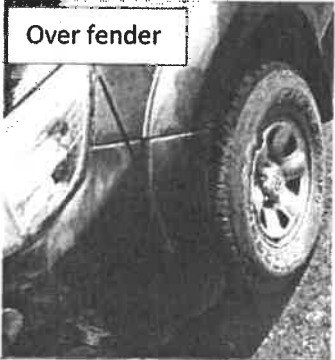
El conductor indico que se aseguró el over fender.
Instalar pasamanos a la tolva posterior.	Instalación de los pasamanos correcta.

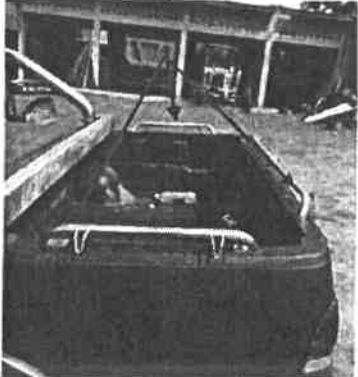
Se verifica que la camioneta cuenta con los pasamanos en la tolva posterior.
Instalar tapas posteriores de pernos del aro de la llanta.	Se verifico la instalación de la tapa de rueda.

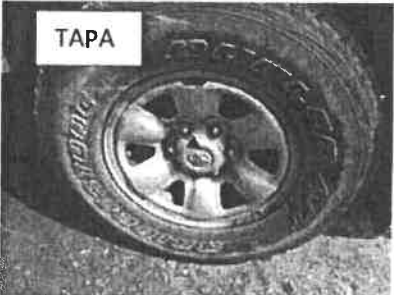
Se verifica que la camioneta cuenta con las tapas posteriores de pernos del aro de la llanta.

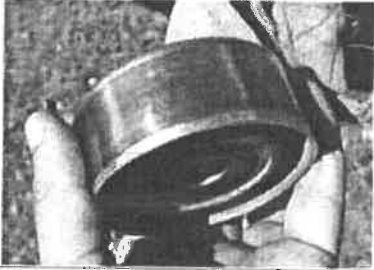
Actividades señaladas en Términos de referencia	Estado situacional	Observaciones
Realizar cambio de rodaje de templador de faja ventilador original.	Se verifica que el vehículo cuenta con el rodaje de templador de faja.	El conductor proporcionó el repuesto cambiado.

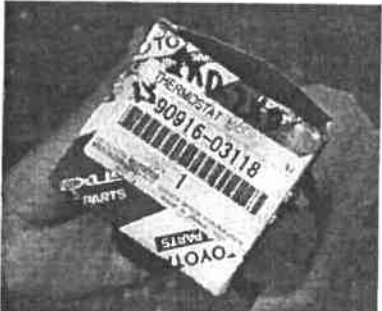
Realizar el cambio del termostato original.	No se puede verificar ya que el repuesto es interno.	El conductor proporcionó el repuesto cambiado.

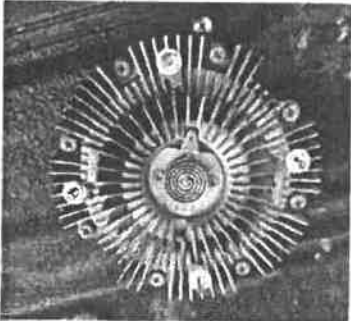
Realizar cambio de embrague de ventilador original.	Se verifica que el vehículo cuenta con embrague de ventilador.	El conductor proporcionó el repuesto cambiado, al día siguiente de la visita, ya que inicialmente no lo tenía en su custodia.

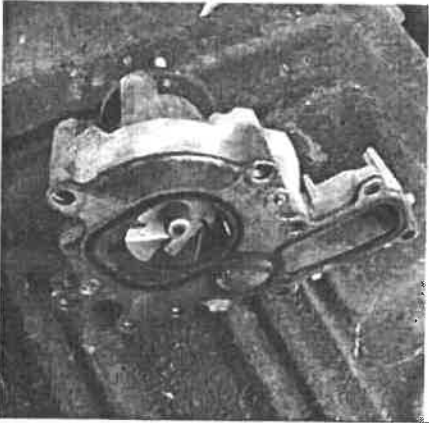
Realizar cambio de bomba de agua.	Se verifica que el vehículo cuenta con una bomba de agua instalada.	El conductor proporcionó el repuesto cambiado, al día siguiente de la visita, ya que inicialmente no lo tenía en su custodia.

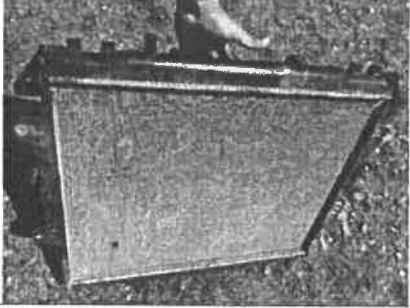
Realizar el cambio de radiador original.	Se verifico que el vehículo cuenta con un radiador nuevo instalado.	El conductor proporciono el radiador reemplazado.

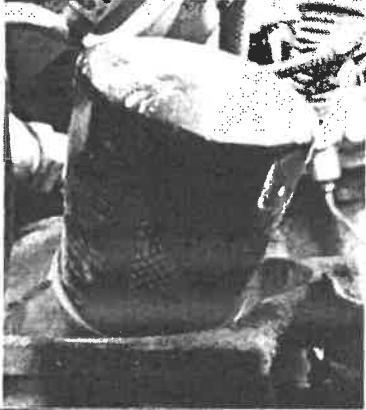
<p>Realizar el cambio del filtro de aceite original.</p>	<p>Se verificó que el filtro de aceite de motor esta instalado en el vehículo.</p>

<p>El conductor proporciono el filtro de aceite reemplazado.</p>

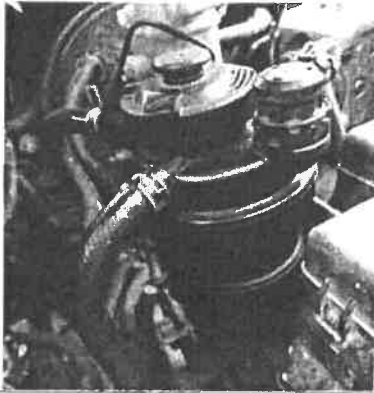
<p>Realizar cambio de filtro de petróleo original.</p>	<p>No puede verificarse la instalación del elemento del filtro de combustible, ya que es interno.</p>

<p>El conductor proporciono el filtro elemento reemplazado.</p>

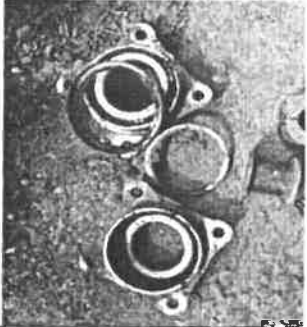
<p>Realizar cambio de rodaje de bocamasa original.</p>	<p>No es posible verificar su estado, pero si están instaladas en el vehículo.</p>	<p>El conductor proporcionó los rodamientos reemplazados.</p>

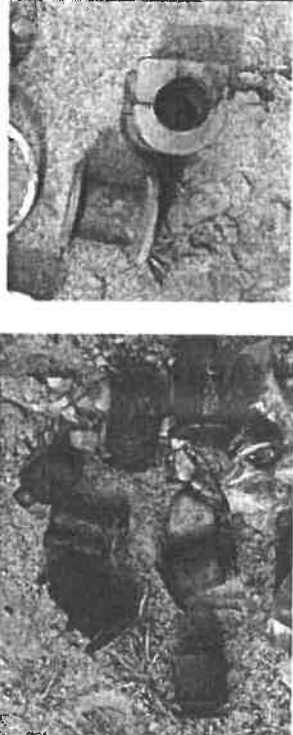
Realizar cambio de jebes de barra estabilizadora original	Se verificó que las barra estabilizadora cuenta con jebes instalados.	El conductor proporcionó los repuestos cambiados.

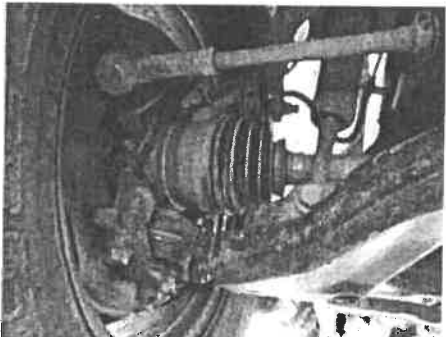
<p>Cambio de ponchos de palier original</p>	<p>Se verifico que los palieres cuenta con palieres instalados.</p>	<p>Se verifico el cambio del repuesto.</p>
