**ÓRGANO DE CONTROL INSTITUCIONAL
DEL GOBIERNO REGIONAL UCAYALI**
INFORME DE HITO DE CONTROL
N° 016-2022-OCI/5354-SCC

**“MEJORAMIENTO Y AMPLIACIÓN DEL SISTEMA DE AGUA
Y DESAGÜE PORTALES COSMOS, LAS LOMAS, NONIS,
SINCHI ROCA Y PUERTO NUEVO II, MALECÓN SÁNCHEZ
CERRO, LA MOLINA, JR. NARANJO, PROLONGACIÓN
PORTALES, HUÁSCAR Y ORQUÍDEAS - SAN ALEJANDRO,
DISTRITO DE IRAZOLA - PADRE ABAD - UCAYALI”**

**HITO DE CONTROL N° 05 –
EJECUCIÓN CONTRACTUAL AL MES DE JUNIO DE 2022**

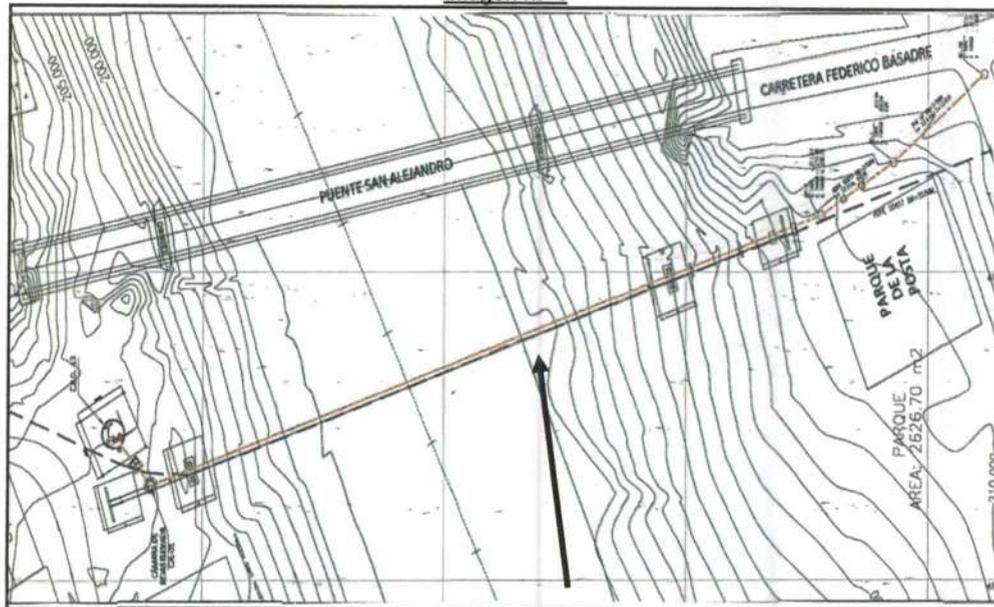
Imagen n.º 1

Respecto a lo mencionado, el equipo de control concurrente advirtió que dichas partidas del Adicional de Obra N° 02 consisten en el hincado de pilotes de concreto que sirven de apoyo para el pase aéreo de tuberías de agua y desagüe de material HDPE, en una longitud de 104m, de tipología colgante sobre el río San Alejandro, los pilotes concreto armado eran necesarios para la construcción de pórticos y dados (imagen n.º 1), partida que se ha constatado que no cuentan con ningún avance a la fecha de la visita de control, como se observa en la fotografía n.º 1.

Vista en planta del detalle de cruce del río San Alejandro de las tuberías de agua y desagüe.
