ÓRGANO DE CONTROL INSTITUCIONAL

INFORME DE VISITA DE CONTROL
N° 008-2022-OCI/5997-SVC

**“EJECUCIÓN DE LA OBRA: CONSTRUCCIÓN DEL SISTEMA
DE RIEGO CURIPAMPA, DISTRITO DE CHUMPI, PROVINCIA
DE PARINACOCHAS – AYACUCHO”**

PERÍODO DE EVALUACIÓN:
DEL 24 DE MAYO AL 7 DE JUNIO DE 2022

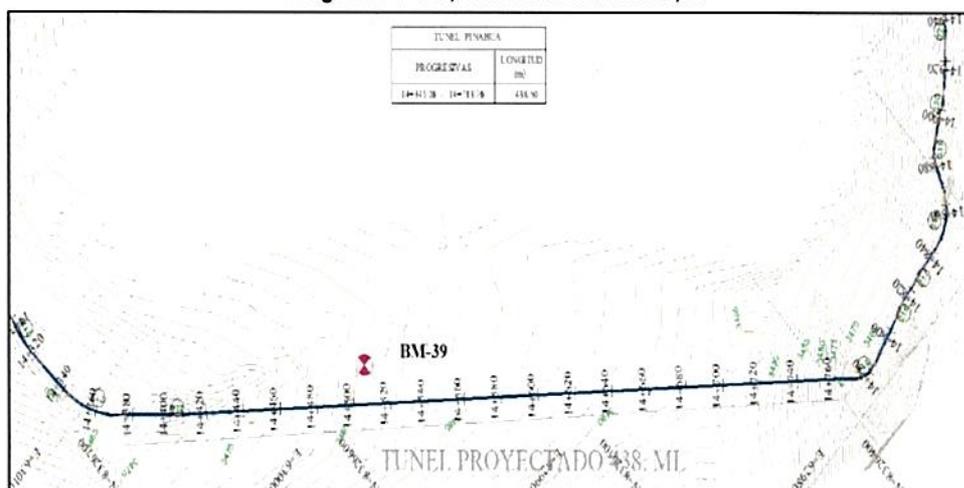
Imagen n.º 1

Planta del tramo de canal de conducción Pinahua donde se proyectó el túnel desde la Prog. Km14+345,26 hasta el Km14+783,76

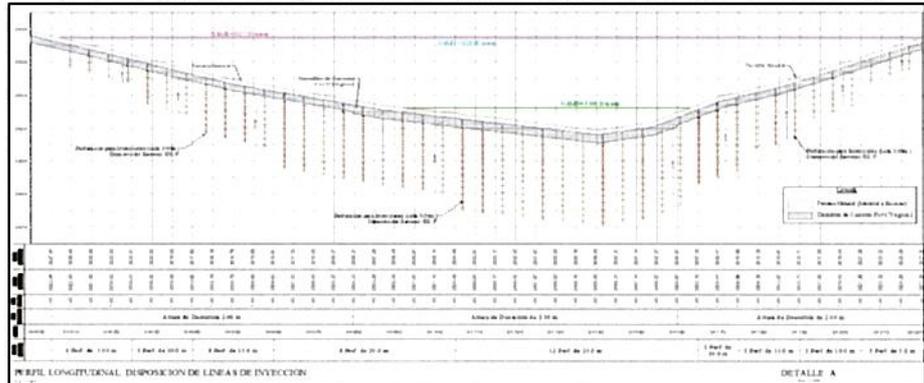
Se advierte trabajos inconclusos en la zona de construcción del dentellón, el cual, según el Plano N° 24-IY-01-Disposición de Inyecciones de Consolidación en la Cimentación de la Presa del expediente técnico reformulado aprobado mediante Resolución Directoral n.º 017-2018-GRA-PRIDER/DG de 29 de enero de 2018, tiene una longitud de 220 metros, donde se aprecia trabajos de excavaciones de material suelto en la parte lateral derecha y central, encontrándose con escombros y material de arrastre producto de la acumulación de agua y sedimentos por el transcurso del tiempo, se muestra en las imágenes siguientes:

Imagen n.º 5
Perfil Longitudinal del dentellón con la disposición de la línea de inyección, del Plano N° 24-IY-01- Disposición de Inyecciones de Consolidación en la Cimentación de la Presa
