**INFORME DE HITO DE CONTROL**  
**N° 102-2022-CG/GRPI-SCC**

**OBRA: “MEJORAMIENTO Y AMPLIACIÓN DEL SERVICIO DE PROTECCIÓN CONTRA INUNDACIONES DE LA CIUDAD DE PIURA Y CASTILLA ENTRE EL PUENTE CÁCERES Y EL FUTURO PUENTE INTEGRACIÓN DE LA MARGEN DERECHA PROG. 2+665 HASTA PROG. 5+432 Y LA MARGEN IZQUIERDA PROG. 2+540 HASTA PROG. 5+370, DISTRITO DE PIURA Y CASTILLA, PROVINCIA Y DEPARTAMENTO DE PIURA”**

**HITO DE CONTROL N° 12 – AVANCE DE EJECUCIÓN DE SALDO DE OBRA  
AL MES DE ENERO DE 2022**

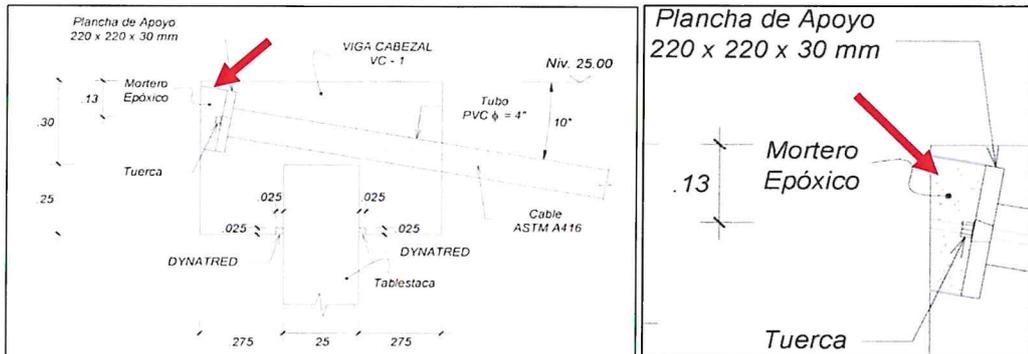
**Imagen n.ºs 03 y 04**  
Detalle de Anclaje Viga Cabezal

Adicionalmente, se muestra el plano: 317-003-CAS-HD-101-032, en el cual se detalla el anclaje de viga cabezal, viga intermedia y la funda de protección.
