INFORME DE HITO DE CONTROL
N°388-2022-CG/GRPI-SCC

CONTROL CONCURRENTE
MUNICIPALIDAD DISTRITAL DE SALITRAL
SALITRAL, MORROPÓN, PIURA

**EJECUCIÓN DE LA OBRA “RECUPERACIÓN DE LA
INFRAESTRUCTURA DE LA INSTITUCIÓN EDUCATIVA PRIMARIA
N° 14663 SERRÁN DEL DISTRITO DE SALITRAL, PROVINCIA DE
MORROPÓN, DEPARTAMENTO DE PIURA”**

**HITO DE CONTROL N°3 – AVANCE DE EJECUCIÓN DE OBRA AL MES DE
MARZO 2022 Y VALORIZACIÓN DE OBRA N.°11**

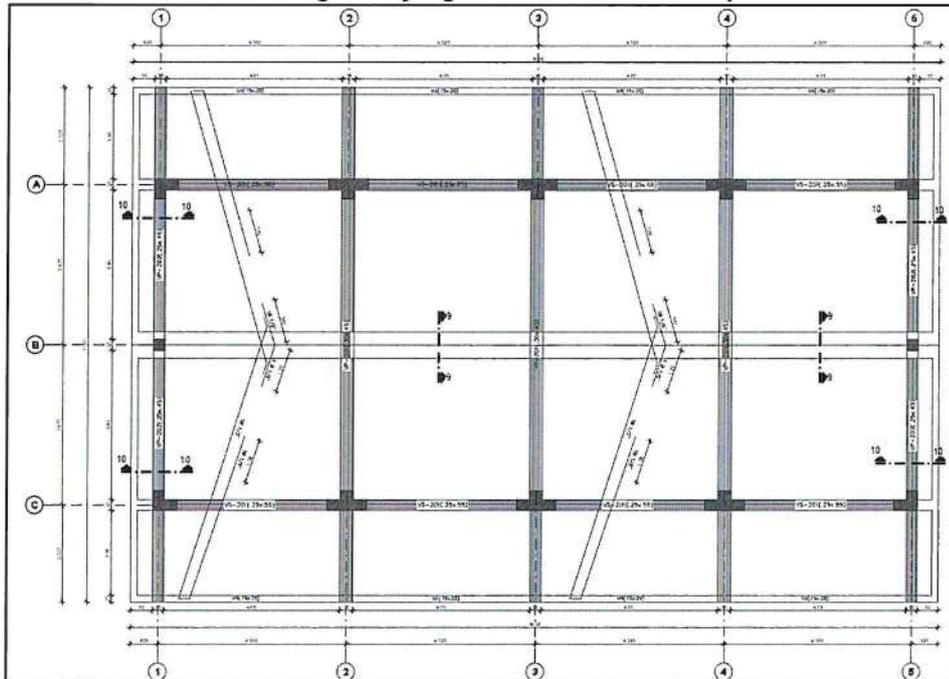
Imagen n.°33
Losa aligerada y vigas del 2do nivel del bloque E

Los planos de la especialidad de arquitectura¹⁸ del expediente técnico establecen la ejecución del bloque E (1er nivel-SUM + 2do nivel-Aula de Innovación Pedagógica), asimismo las especificaciones técnicas¹⁹ y planos de estructuras²⁰ establecen la ejecución de la losa aligerada y vigas del 2do nivel con concreto $f_c=210$ kg/cm², de acuerdo con el siguiente detalle:

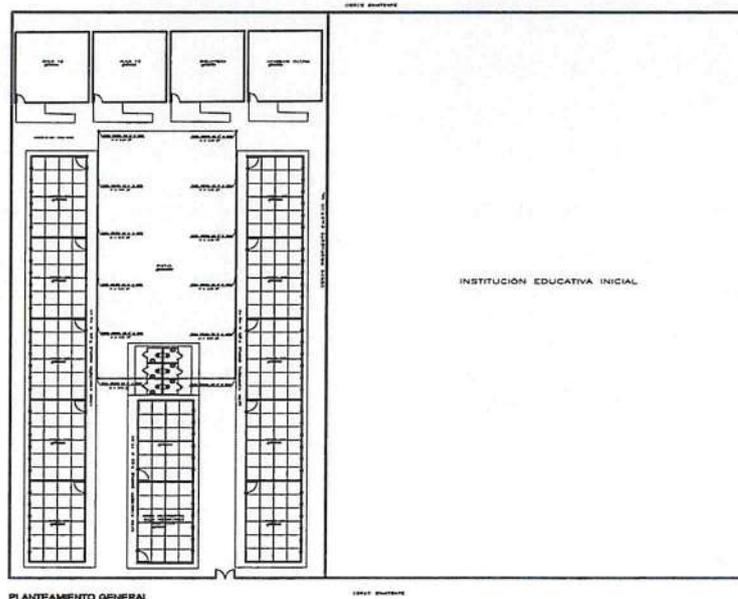
Imagen n.º37
Planteamiento General del Plan de Contingencia

Según el plano "Plan de Contingencia" de código PC-01 de Expediente Técnico establece que, el terreno donde se ubicara este, será frente al lugar de la obra, en donde actualmente se encuentra la IE Inicial n.º 354; de tal manera que durante la ejecución de los trabajos programados en la Obra no se interrumpa las condiciones de funcionamiento e infraestructura educativa y cumplir con los estándares establecidos por la IE 14663; de acuerdo a la siguiente imagen:

Al respecto, de la visita de inspección a la Obra de 3 al 4 de marzo de 2022, quedó establecido en el acta n.º001-2022-CC/GRPI-RIIES-MDS que, a la fecha no se ha llevado a cabo la ejecución del

Al respecto, durante la visita a la IE Inicial n.°354, la directora de esta institución manifestó que, el terreno donde se había planificado para la ejecución del Plan de Contingencia ya no se encontraba disponible debido a que el sismo ocurrido en el año 2021 habría producido daños en la infraestructura existente.

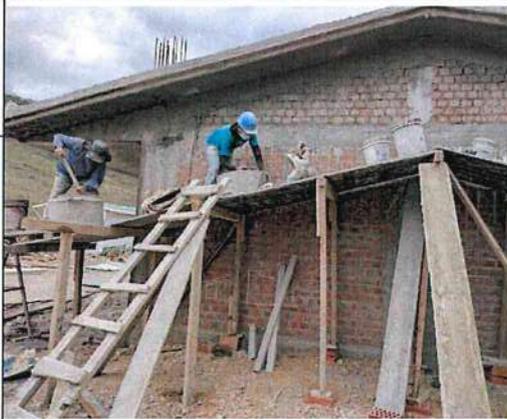
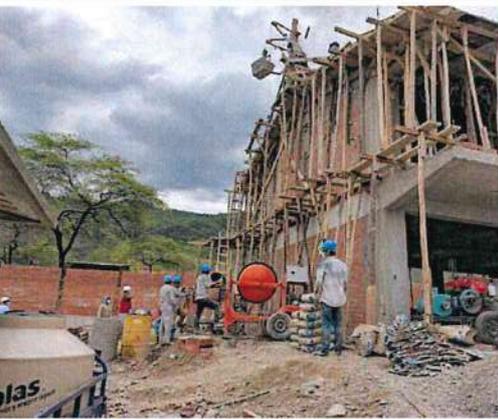
Imagen n.º 52	Imagen n.º 53

<p>Personal realizando actividades de tarrajeo exterior del bloque D</p>	<p>Personal realizando actividades de mezclado, transporte y vaciado de concreto f'c=210 kg/cm2 en losa aligerada del bloque E</p>
