INFORME DE HITO DE CONTROL
N° 352-2022-CG/GRTB-SCC

**EJECUCIÓN DEL PROYECTO: “ADQUISICIÓN DE
GENERADOR DE OXÍGENO MEDICINAL; CONSTRUCCIÓN
DE CENTRAL DE GASES; EN EL EESS HOSPITAL
REGIONAL JOSÉ ALFREDO MENDOZA OLAVARRÍA JAMO
II-2”**

**HITO DE CONTROL N° 4 – ELABORACIÓN DE LIQUIDACIÓN
DE LA EJECUCIÓN DE LA OBRA Y EQUIPAMIENTO**

TUMBES, 18 DE MARZO DE 2022

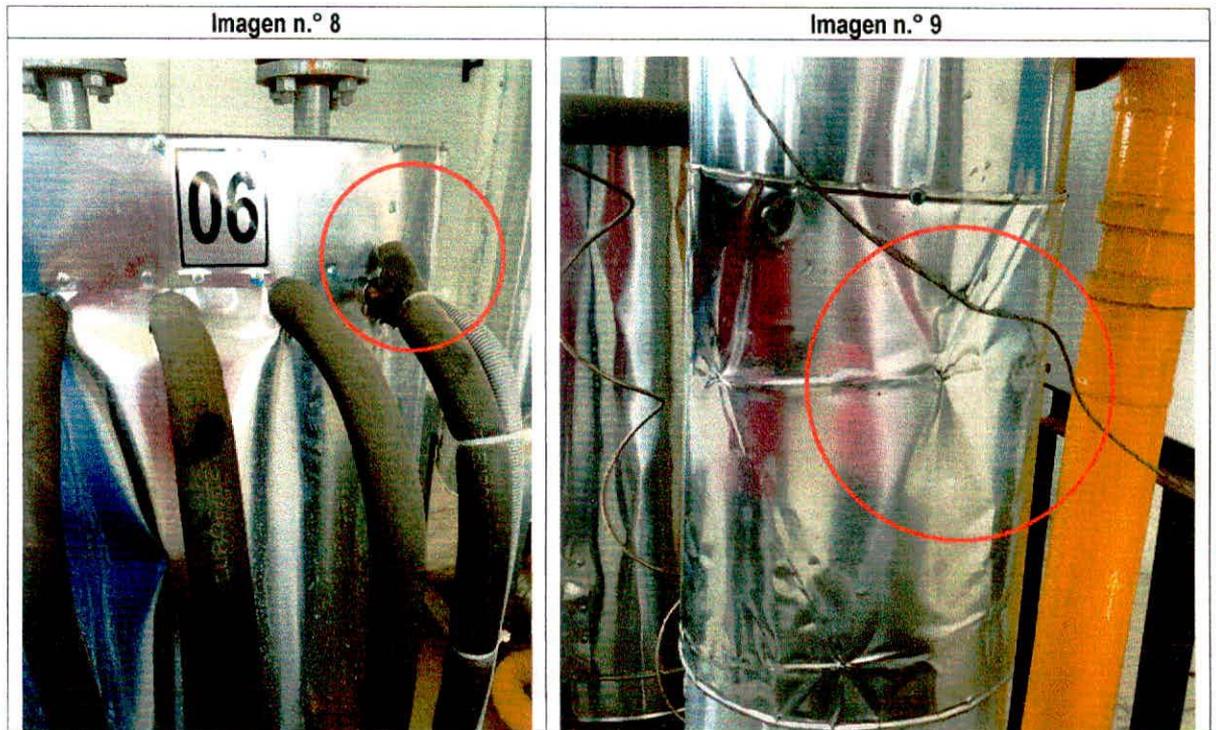
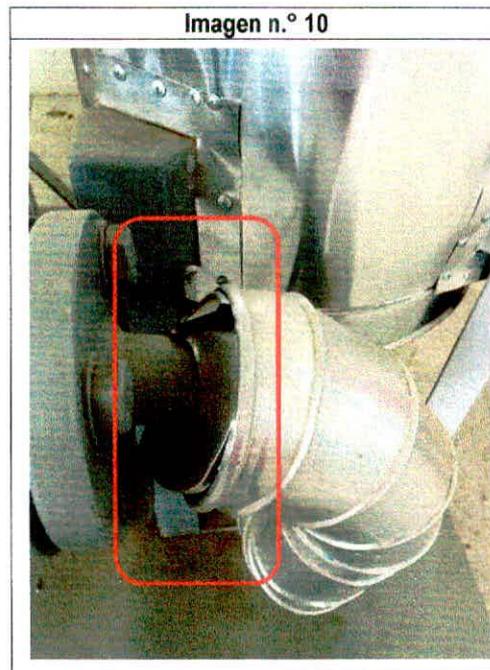
En el booster de expansión se observa que la instalación de diversas termocuplas no cuenta con tuberías de protección o similar para protección del cable ante factores externos, tales como elementos punzo cortantes o ante elementos agresivos (temperaturas extremas, grasas, etc.) según se muestra a continuación:
