INFORME DE HITO DE CONTROL
N° 4361-2022-CG/GRCA-SCC

**“OBRA: MEJORAMIENTO Y AMPLIACIÓN DEL SERVICIO DE
AGUA POTABLE Y SANEAMIENTO EN 14 LOCALIDADES,
PROVINCIA DE CUTERVO - CAJAMARCA”**

**HITO DE CONTROL N° 1 - EJECUCIÓN DE OBRA -
VALORIZACIONES N°S 11 Y 12**

**PERÍODO DE EVALUACIÓN DEL HITO DE CONTROL:
DEL 9 AL 15 DE AGOSTO DE 2022**

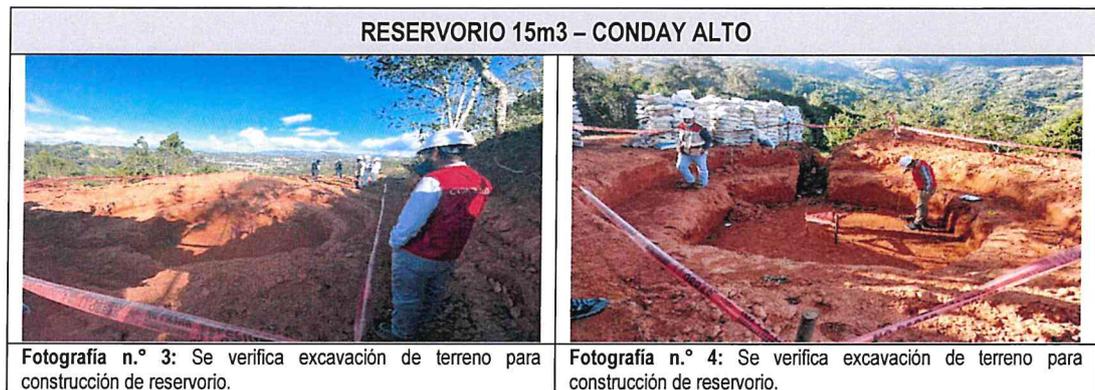
Al respecto, se advierte que se han considerado partidas cuyos metrados aún no se han ejecutado tales como: nivelación interior y apisonado⁹, relleno con material afirmado, relleno con material GW¹⁰, concreto para falsa zapata, encofrado y desencofrado de falsa zapata, con cantidades que se detallan en el siguiente cuadro:
