LA CONTRALORÍA
GENERAL DE LA REPÚBLICA DEL PERÚ

INFORME DE HITO DE CONTROL
N° 22407-2022-CG/GRSM-SCC

OBRA “AMPLIACIÓN Y MEJORAMIENTO DEL SISTEMA DE AGUA POTABLE Y ALCANTARILLADO EN VILLANUEVA - PUCACACA - CHINCHA ALTA - SHIMBILLO - NVO CODO – PICOTA - SANTA ROSILLO - SAN ANTONIO - NUEVA UNIÓN - WINGE CASPIZAPA, PTO RICO Y SAN HILARIÓN, PROVINCIA DE PICOTA -SAN MARTÍN” CON CUI: 2078794.

HITO DE CONTROL N° 1 – REVISIÓN DEL EXPEDIENTE TÉCNICO, EJECUCIÓN CONTRACTUAL Y REVISIÓN DE LA VALORIZACIÓN N° 31 DEL MES DE AGOSTO 2022

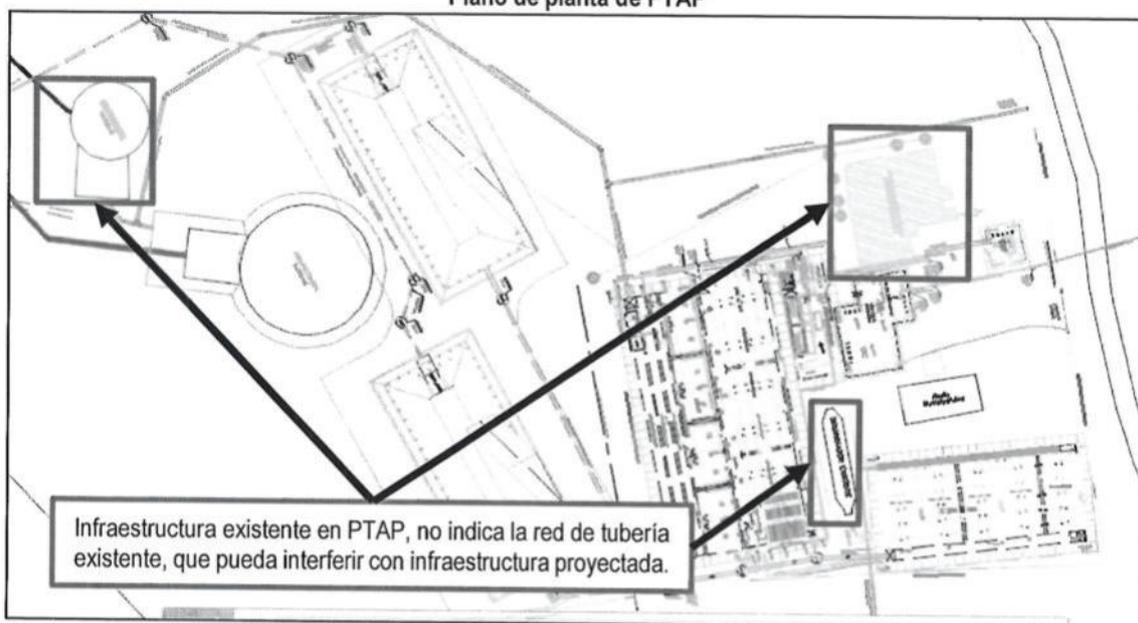
Imagen n.º 4
Plano de planta de PTAP

De la revisión a los planos de la infraestructura existente del componente de agua potable, en la ubicación de la Planta de Tratamiento de Agua Potable (PTAP) proyectada, no se muestra las redes de tuberías y/o buzones existentes (Véase imagen n.º 04), a fin de determinar posibles interferencias con la infraestructura proyectada. Considerando que el sistema existente se encuentra en uso, por lo que una interferencia (entre las estructuras existentes y proyectadas) podría conllevar un desabastecimiento de agua a la población durante la ejecución los trabajos en la PTAP.

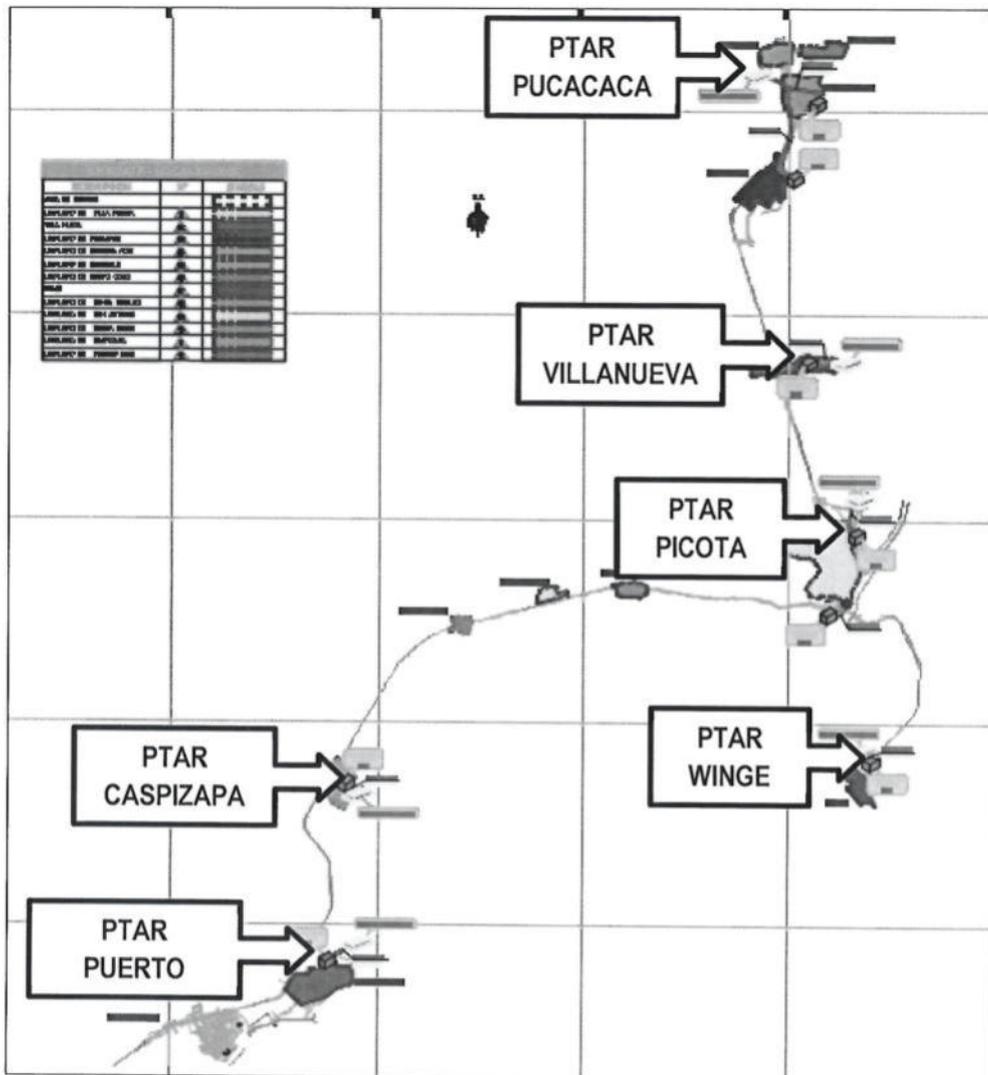
Imagen n.º 5
Plano General de Alcantarillado

- El Estudio de Mecánica de Suelos ha considerado 3 calicatas para las plantas de tratamiento de aguas residuales (PTAR) del proyecto. Por otro lado, en la Obra se han considerado un total de 6 plantas de tratamiento de aguas residuales en las localidades de Puerto Rico, Caspizapa, Picota, Villa Nueva, Pucacaca y Winge (ver imagen n.º 5); en ese sentido, considerando la "GUÍA DE ORIENTACIÓN PARA ELABORACIÓN DE EXPEDIENTES TÉCNICOS DE PROYECTOS DE SANEAMIENTO" recomienda como mínimo 3 calicatas en plantas de tratamiento; es así, que el número de calicatas recomendadas por la citada guía son diez y ocho (18). Por lo antes indicado, se tiene que el expediente técnico no ha considerado la cantidad de calicatas recomendadas, habiendo realizado solo 3. Es así, que durante la ejecución de las PTAR se pueden presentar suelos distintos a los indicados en el Estudio de Mecánica de suelos del Expediente Técnico, pudiendo afectar plazos, y la calidad de vida de los beneficiarios del proyecto.

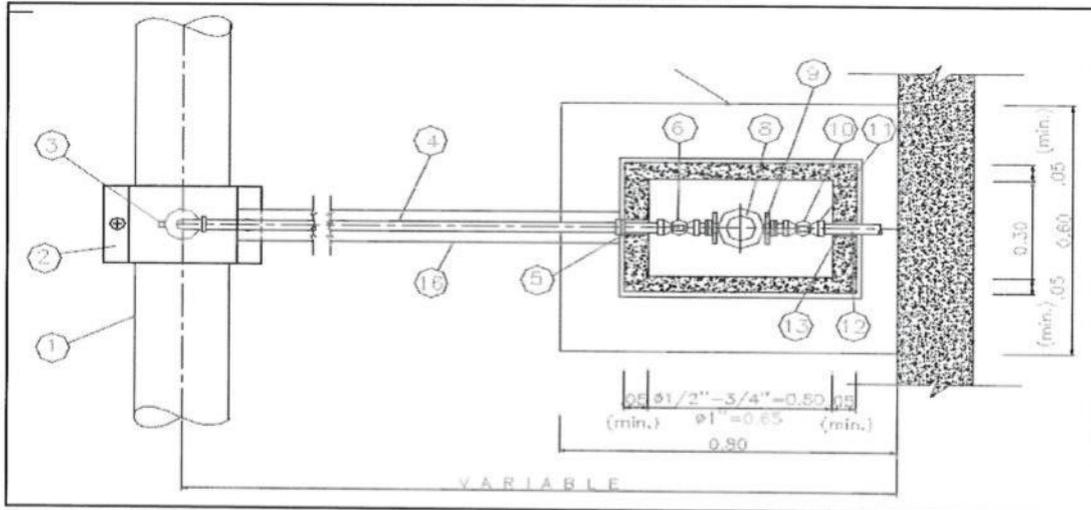
Imagen n.º 16
Detalle de conexión domiciliaria.

- La reposición de veredas en conexiones domiciliarias de agua no se ha realizado con las mismas dimensiones para todos los casos, toda vez que el plano D-07 (Detalle de conexión domiciliar de agua potable) indica una reposición de vereda de 60cmx80cm (véase imagen N° 16). Situación que advierte la no ejecución las veredas de acuerdo a lo indicado en el citado plano del expediente técnico.

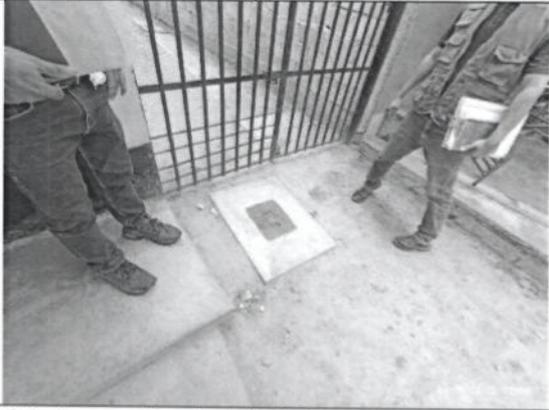
- Se constataron conexiones domiciliarias de agua potable; sin embargo, estas no tienen micromedidores; además las reposiciones de concreto en las veredas son de distintas medidas, encontrándose de 80cmx60cm y otras de 60cmx54cm (Mz 12, Lt 9 – Shimbillo).

<p>Caja de conexión domiciliaria de agua con medidas de 80cmx60cm.</p>	<p>Caja de conexión domiciliaria de agua con medidas 60cmx54cm.</p>

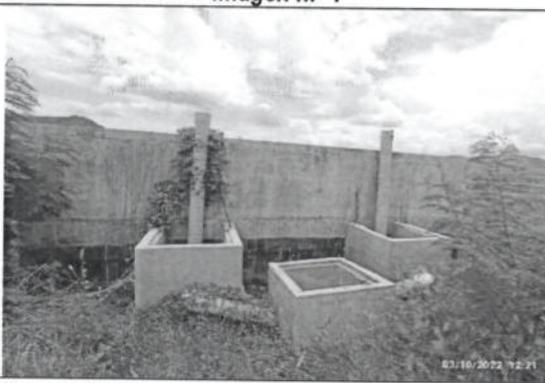
- Se observó asentamiento de suelo, de las cajas de válvulas (dos cajas) y cámara de derivación de lodos que va del RAFA al lecho de secado, asimismo la cámara de derivación presenta fisuras por el asentamiento
- Se evidenció fisuras en la losa superior de RAFA.

<p>Vegetación en cajas de válvulas y caja de derivación de lodos.</p>	<p>Fisura en caja de derivación de lodos debido a asentamiento, se observa agua estancada.</p>

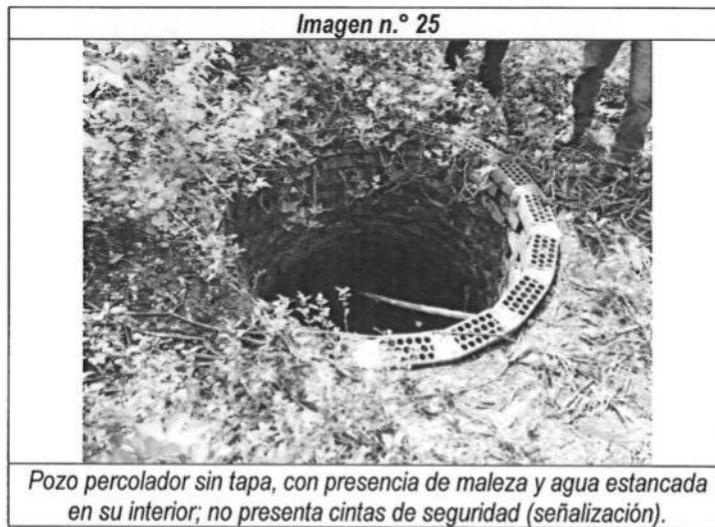
- Se constató pozos percoladores a tajo abierto sin señalización de seguridad, asimismo no presentan tapas y éstos pozos contienen aguas estancadas.

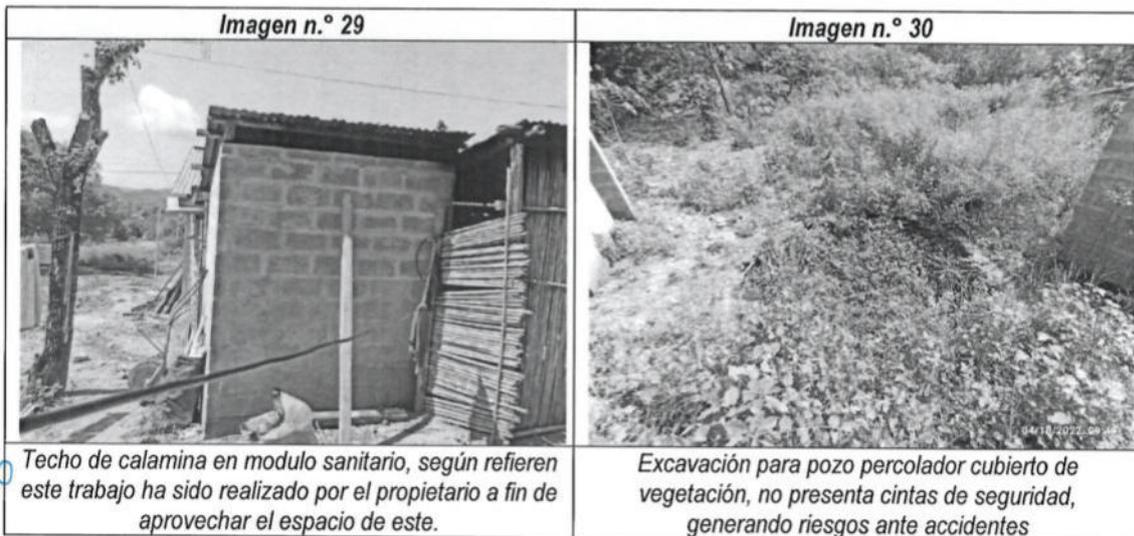
- Se constató excavación para pozo percolador, sin señalizaciones de seguridad.

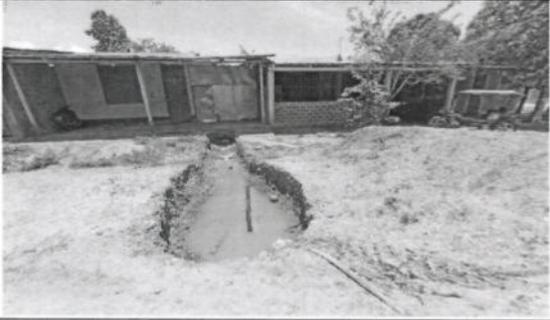
- Se constató presencia de zanja abierta en conexión domiciliar de desagüe, en el sector las Almendras (Picota). Esta zanja no contiene cintas de seguridad y/o señalización de peligro, lo cual genera riesgo antes accidentes.
- Se evidenció excavación para buzón sin cintas de seguridad y/o señalización de peligro, lo cual genera riesgo antes accidentes.

<p>Zanja excavada para conexión domiciliar de desagüe (en estado de abandono), no posee cintas de seguridad, generando riesgo de accidentes.</p>	<p>Excavación para construcción de buzón en abandono, no se observa cintas de seguridad, en carretera Fernando Belaunde Terry (frente a grifo Alexandra).</p>

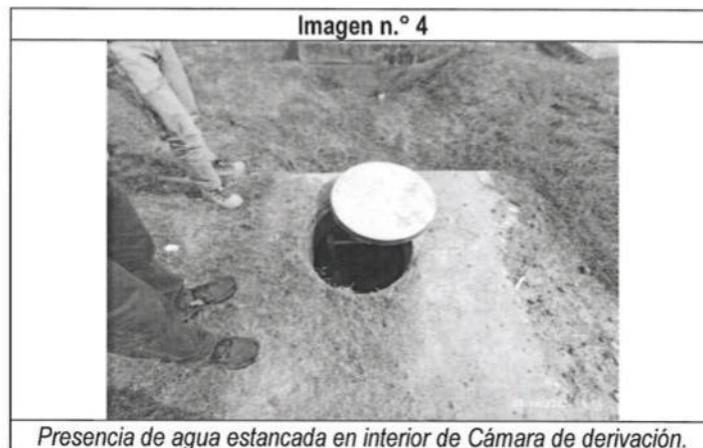
- Los interiores de la cámara de derivación presentan agua estancada (en las tres (3) estructuras de concreto).

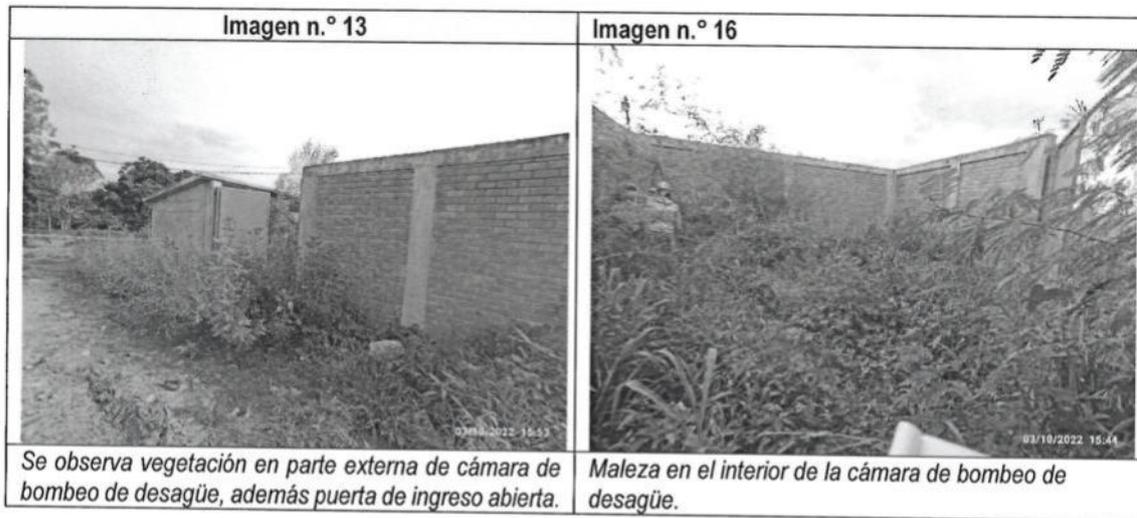
- La CBD se encuentra en abandono (con la puerta abierta), con presencia de maleza en su interior y exterior.

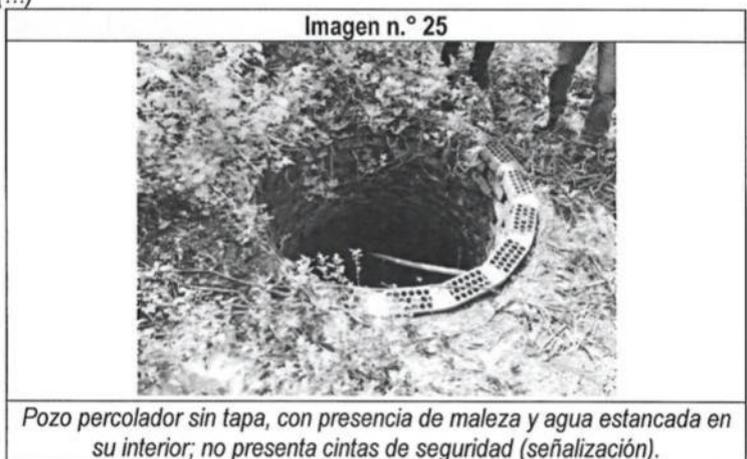
- Se constató pozos percoladores a tajo abierto sin señalización de seguridad, asimismo no presentan tapas y éstos pozos contienen aguas estancadas.

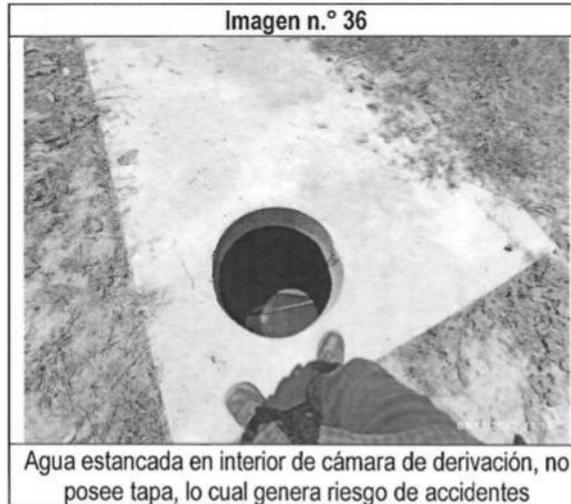
- *Se encontró en abandono, se evidenció aguas estancadas en su interior.*

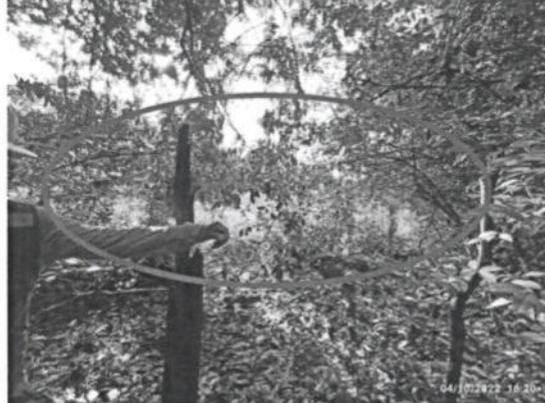
Imagen n.º 45

- No se constató avances en cámara de bombeo de desagüe y PTAR; esto en razón que la población no permite su construcción en la ubicación establecida en el expediente técnico, según informe representante de la entidad y supervisión; además el representante de la Entidad mostró un terreno de posible ubicación para construcción de PTAR.

Lugar donde indican que posiblemente se construirá la PTAR.

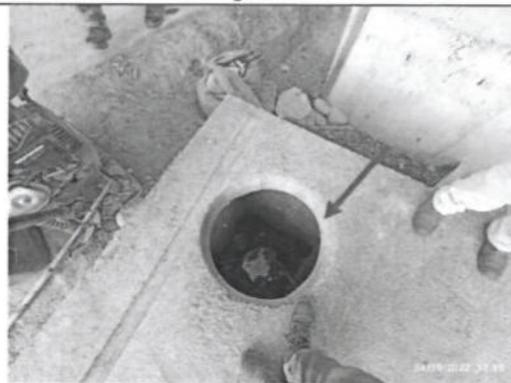
Imagen n.º 47

Agua estancada en cámara de derivación, no presenta tapa.

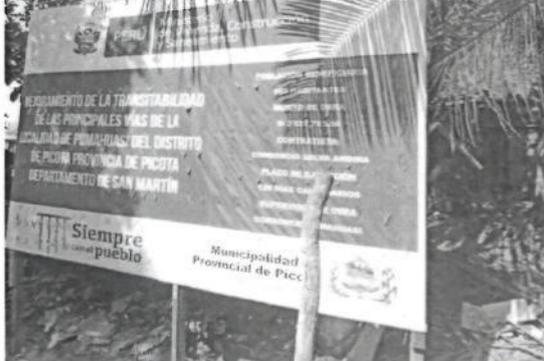
- Se evidenció la ejecución de una obra de pavimentación en la citada localidad; sin embargo, no se encuentran culminados los trabajos de redes de desagüe y agua potable proyectados en la citada localidad.

<p>Se observa cartel de obra de pavimentación en la localidad de Pumahuasi.</p>	<p>Ejecución de trabajos en obra de pavimentación.</p>

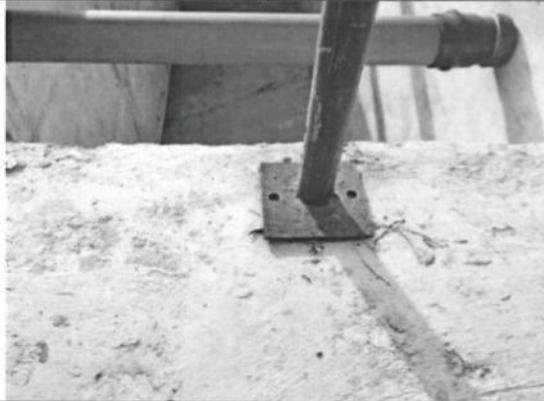
- Se constató en general que las bases de las barandas no se encuentran ancladas completamente a las estructuras de concreto de la PTAP; asimismo, se observó presencia de óxido y soldaduras deficientes en dichas barandas.

<p>Baranda no anclada a estructura de concreto, se observa presencia de óxido.</p>	<p>Se observa agua estancada en los filtros.</p>

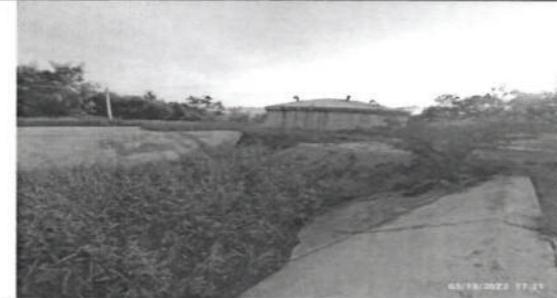
Imagen n.º 56

<p>Se observa maleza en el interior de poza de sedimentación de lodos.</p>

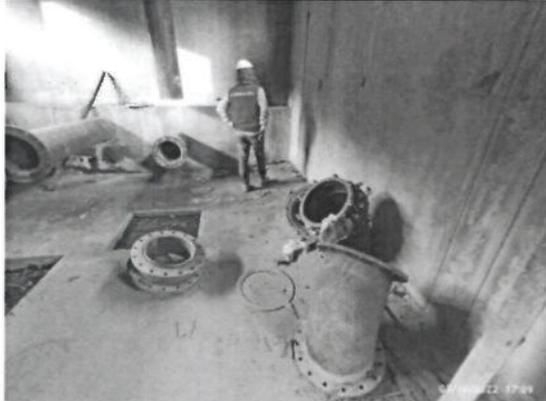
<p>Accesorios sin instalar en interior de caseta de válvulas de reservorio.</p>	<p>Se observa accesorios no instalados en caseta de válvulas; no se observa ventana instalada.</p>

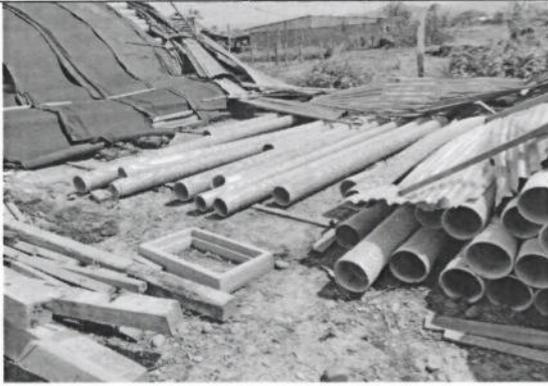
<p style="text-align: center;">Imagen n.º 63</p>

- Es de precisar que los materiales se encontraban no clasificados de acuerdo a su tipo, además se verificó que la tubería de agua y desagüe de distintos diámetros se encontraban expuestos a la intemperie y sobre apilados unos a otros, observándose deformaciones en algunos de ellos. Además, se constataron biodigestores sobre apilados entre si y expuestos a la intemperie. (...)

<p>Tubería de desagüe expuestos a la intemperie.</p>	<p>Almacenamiento de biodigestores, se observa la exposición al sol.</p>

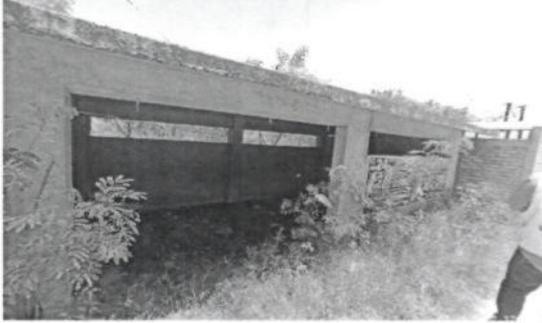
<p>Estancación de bombeo, no se observa puerta ni ventanas, se observa malezas en el exterior.</p>	<p>Interior de estación de bombeo, la cual no cuenta con equipamiento, instalaciones eléctricas, se observa malezas en su interior.</p>

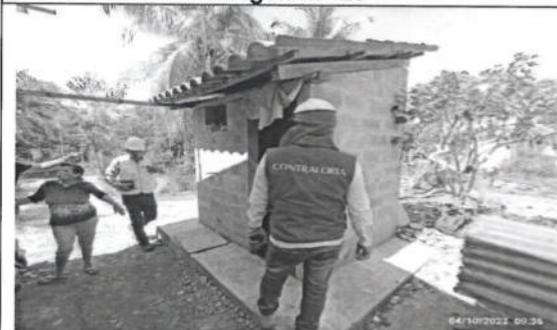
Imagen n.º 23

Modulo sanitario, no cuenta con lavatorio, se evidencia muros de ladrillo de concreto.

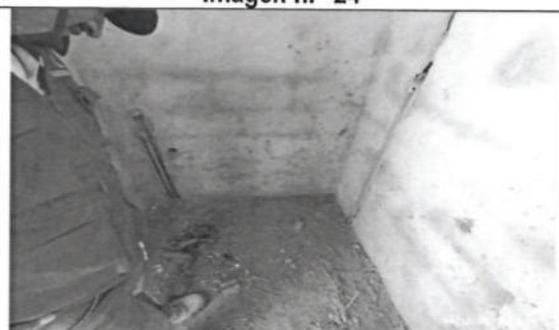
Imagen n.º 24

Interior de modulo sanitario, no se evidencia piso frotachado, ni instalación de aparatos sanitarios.

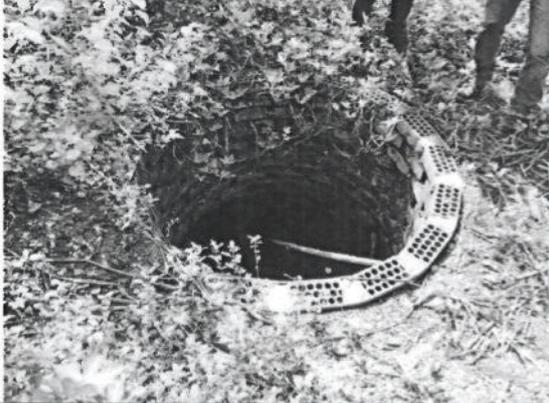
<p><i>Pozo percolador sin tapa, con presencia de maleza y agua estancada en su interior; no presenta cintas de seguridad (señalización).</i></p>	<p><i>No se evidencia puertas y ventanas instaladas en modulo sanitario, además no posee veredas.</i></p>

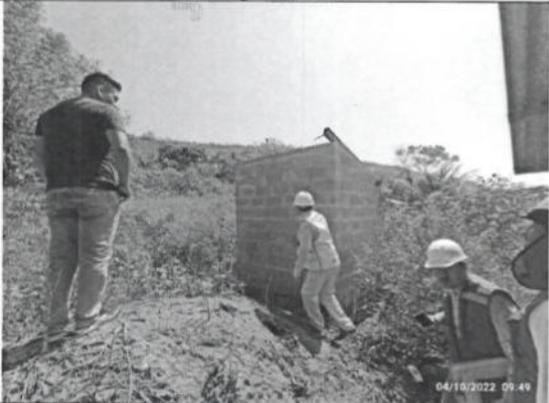
Imagen n.º 27	Imagen n.º 28

<p><i>Modulo sanitario de muros de ladrillo de concreto, no presenta columnas, tampoco techo; en estado de abandono con presencia de maleza.</i></p>	<p><i>Modulo sanitario sin cobertura, sin embargo si presenta estructura de madera para techo.</i></p>
Imagen n.º 29	Imagen n.º 30

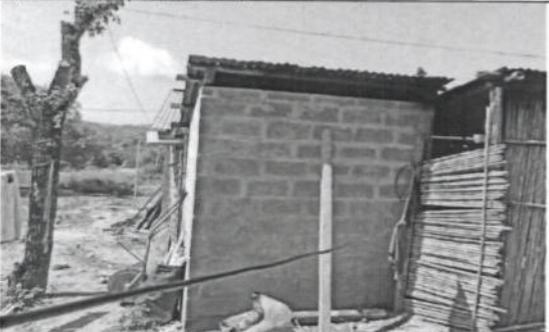
<p><i>Techo de calamina en modulo sanitario, según refieren este trabajo ha sido realizado por el propietario a fin de aprovechar el espacio de este.</i></p>	<p><i>Excavación para pozo percolador cubierto de vegetación, no presenta cintas de seguridad, generando riesgos ante accidentes</i></p>

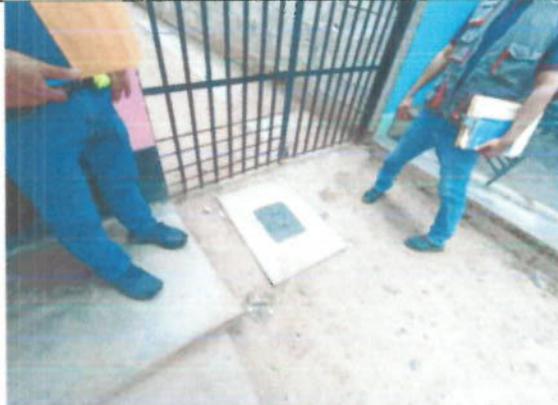
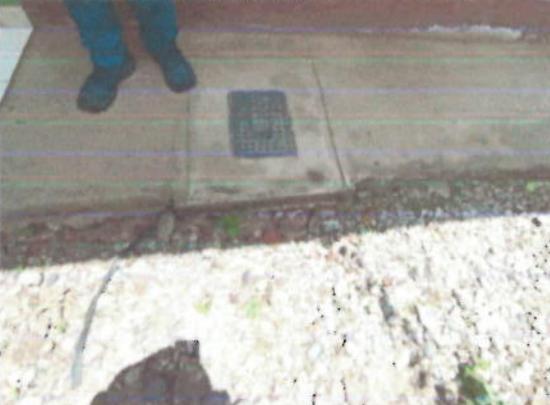
Imagen n.° 1	Imagen n.° 2

- Se constataron conexiones domiciliarias de agua potable; sin embargo, estas no tienen micromedidores; además las reposiciones de concreto en las veredas son de distintas medidas, encontrándose de 80cmx60cm y otras de 60cmx54cm (Mz 12, Lt 9 – Shimbillo).

Caja de conexión domiciliar de agua con medidas de 80cmx60cm.	Caja de conexión domiciliar de agua con medidas 60cmx54cm.

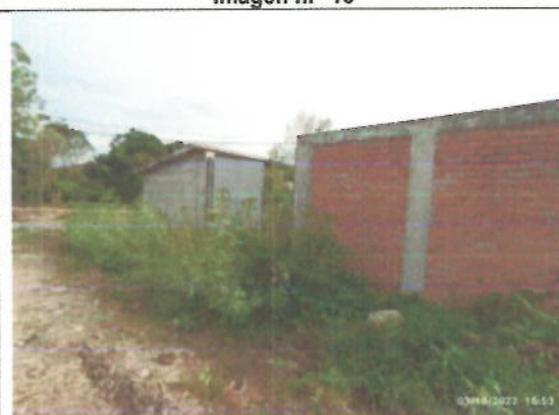
Imagen n.º 13	Imagen n.º 14

- La CBD se encuentra a 6.00 metros aproximadamente del borde del brazo⁴ izquierdo de río Huallaga.
- La CBD se encuentra en abandono (con la puerta abierta), con presencia de maleza en su interior y exterior.
- Se observó tarrajeo de cielo raso desprendido.
- Cuenta con cerco perimétrico con muros de ladrillo sin pintar (interior y exterior).
- No cuenta con válvulas en salida de cámara húmeda, grupo electrógeno, tablero de control, instalaciones eléctricas.
- El piso de la caseta se encuentra a nivel de concreto simple.

Se observa vegetación en parte externa de cámara de bombeo de desagüe, además puerta de ingreso abierta.	Proximidad entre borde de talud de brazo izquierdo de río Huallaga y cámara de bombeo de desagüe.

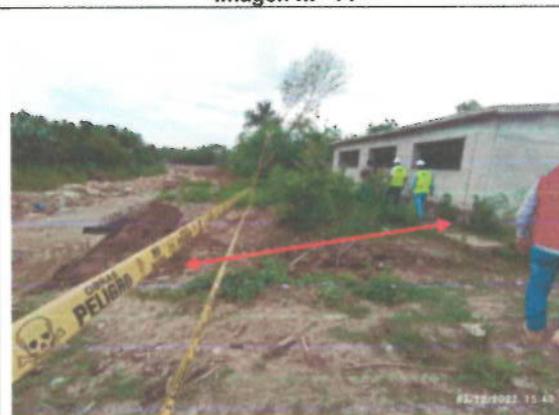
- La cámara de bombeo de desagüe de la localidad de Pucacaca se encuentra a 6,00 metros aproximadamente del brazo derecho del río Huallaga, hecho que pone en riesgo la citada estructura, frente a crecidas anómalas (máximas avenidas) del río y/o erosión del talud de la margen izquierda; asimismo, se evidenció en el interior de la estructura, el desprendimiento del tarrajeo del cielo raso. Dichas situaciones advierten el probable riesgo de inundación, funcionamiento y/o operatividad al que estaría expuesta la estructura; asimismo se evidencia la deficiencia de los trabajos realizados.

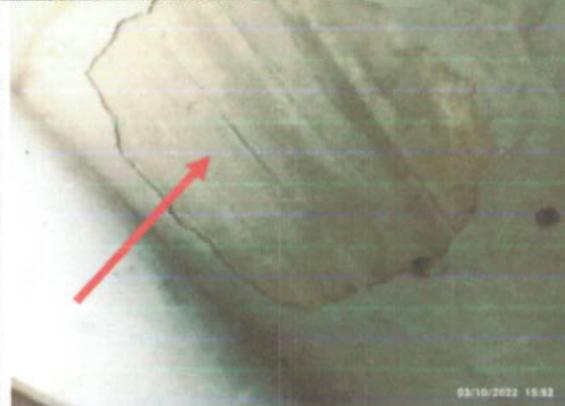
Imagen n.º 15	Imagen n.º 16

<p>Se observa tarrajeo desprendió en el cielo raso de la cámara de bombeo de desagüe</p>	<p>Maleza en el interior de la cámara de bombeo de desagüe.</p>

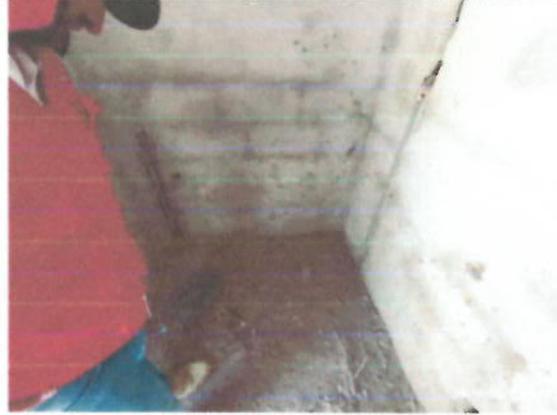
<p>Interior de modulo sanitario, no se evidencia piso frotachado, ni instalación de aparatos sanitarios.</p>
<p>Imagen n.º 25</p>

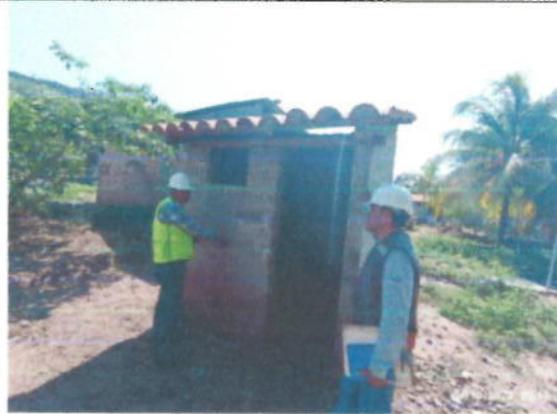
<p>No se evidencia puertas y ventanas instaladas en modulo sanitario, además no posee veredas.</p>

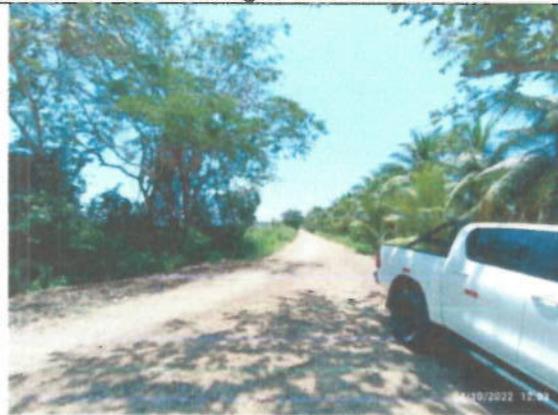
Imagen n.º 40

Acceso de PTAR a carretera Fernando Belaunde Terry.

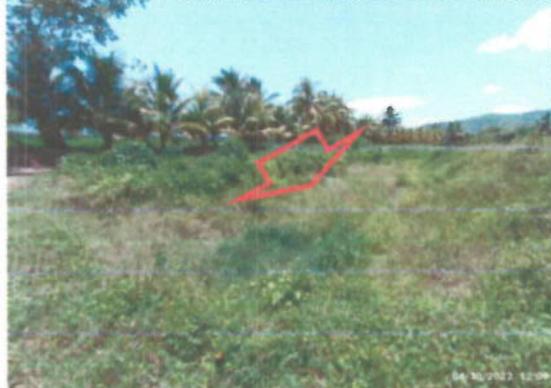
Imagen n.º 42	Imagen n.º 43

Laguna terciaria cubierta con maleza.	Construcción de RAFA inconclusa, se observa agua estancada en el interior y exterior, así como aceros expuestos, además de maleza alrededor de la misma.

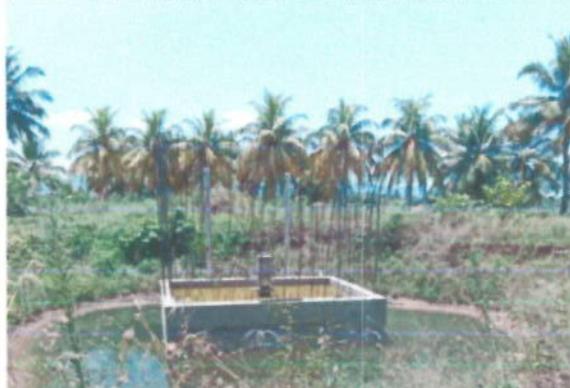
- Se evidencio acceso a PTAR de carretera Fernando Belaunde Terry, a nivel de afirmado.
- La PTAR en general, se encuentra en abandono, presentado maleza en las lagunas secundaria y terciaria.
- El RAFA no se encuentra terminado, además se evidenció presencia de agua estancada, y aceros expuestos, además de vegetación alrededor.

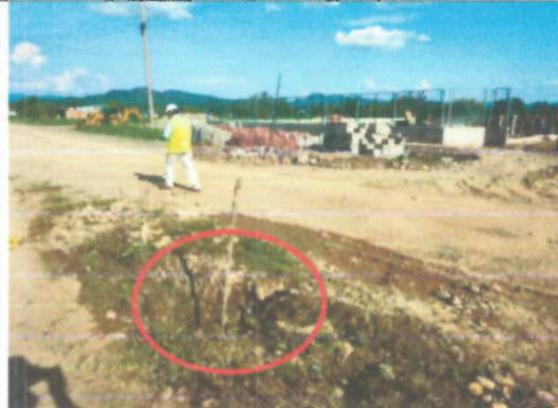
Imagen n.º 44	Imagen n.º 45

Buzón sin tapa a mitad de vía (Villanueva Antigua)	Lugar donde indican que posiblemente se construirá la PTAR.

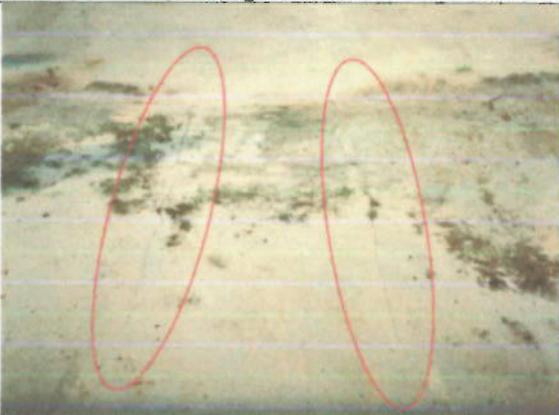
- En la Planta de Tratamiento de Agua Potable (PTAP) ubicada en la localidad de Picota, se constató fisuras en el canal de distribución de los sedimentadores, en estructura de sedimentadores, y en la losa superior de cámara de contacto; además de indicios de asentamiento y/o deslizamiento del talud en poza de sedimentación de lodos. Situación que pone en riesgo la calidad y vida útil de las estructuras, además de evidenciar deficiencias de los trabajos realizados.

<p>Fisuras en la losa superior de cámara de contacto.</p>
<p>Imagen n.º 56</p>

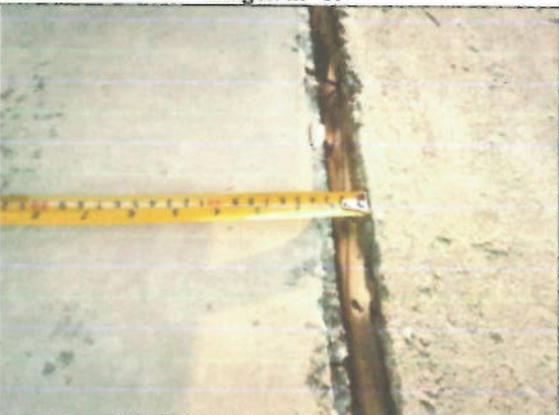
<p>Se observa junta entre talud de poza de sedimentación de lodos y la corona, con separación mayor a 1", sin embargo, el Tecnopor usado para la junta es de 1"; posible asentamiento y/o deslizamiento de talud.</p>

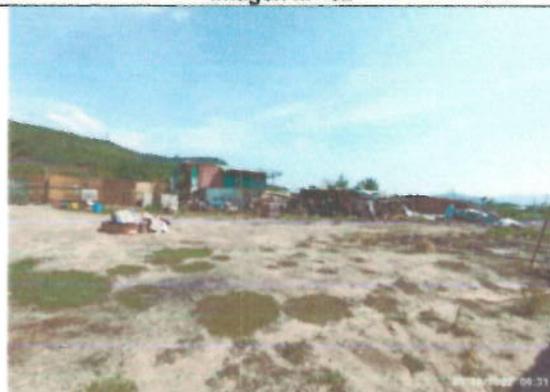
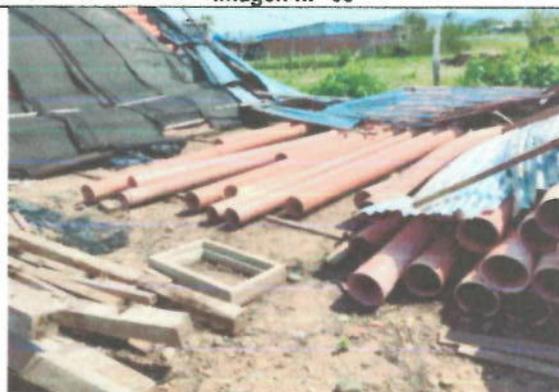
<p>Vista del interior de almacén.</p>	<p>Tubería de desagüe expuestas la intemperie.</p>
<p>Imagen n.º 64</p>

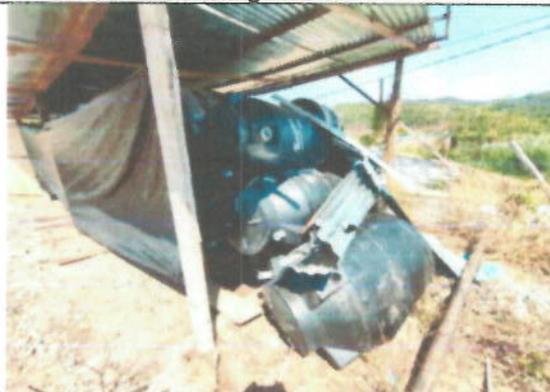
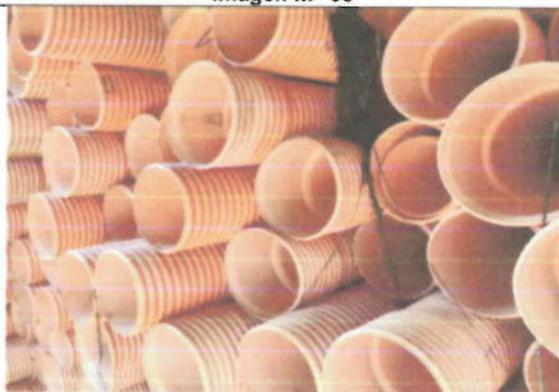
<p>Almacenamiento de biodigestores, se observa la exposición al sol.</p>	<p>Sobre apilamiento de tubería de desagüe.</p>
<p>Imagen n.º 66</p>

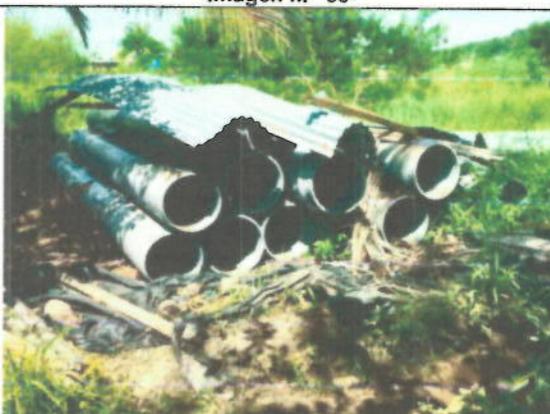
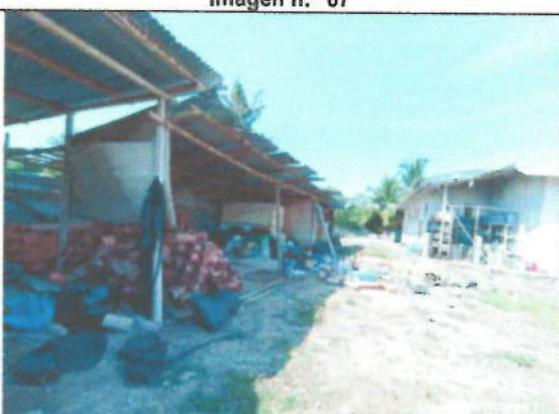
<p>Almacenamiento en intemperie de tubería de agua</p>	<p>Almacenamiento de material (accesorios) no clasificado por su tipo.</p>

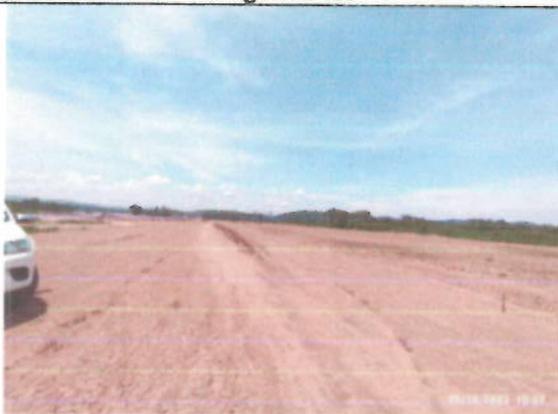
Imagen n.º 69	Imagen n.º 70

- Se evidenció trabajos de relleno con material de préstamo realizados en laguna secundaria; los diques de ésta no se encuentran contruidos; según refiere representante de la entidad y supervisión, el suelo en que se construye la mencionada laguna era un relleno sanitario, y que sobre esto se ha colocado una capa de material de mejoramiento de suelo (se aprobó prestación adicional de obra n.º 2).
- Se observó trabajos de excavación en lugar donde se construirá la RAFA, este se encuentra cubierta de vegetación.
- No se evidencio trabajos en cámara de bombeo de desagüe, según refiere la supervisión y representante de la entidad, esto se debe a la falta de disponibilidad del terreno en el que se construirá.

Laguna secundaria, no se observan diques.	Excavación realizada para RAFA, se muestra vegetación alrededor.

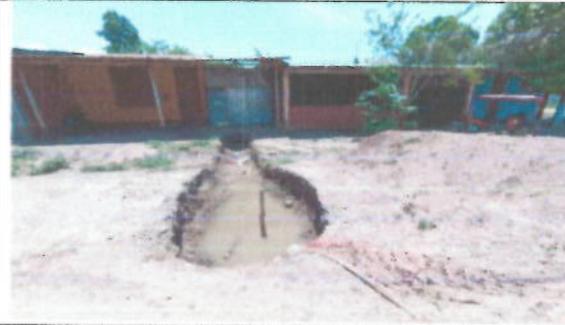
Imagen n.º 73	Imagen n.º 74

- Se constató presencia de zanja abierta en conexión domiciliar de desagüe, en el sector las Almendras (Picota). Esta zanja no contiene cintas de seguridad y/o señalización de peligro, lo cual genera riesgo antes accidentes.
- Se evidenció excavación para buzón sin cintas de seguridad y/o señalización de peligro, lo cual genera riesgo antes accidentes.
- Se constató presencia de cajas de conexiones domiciliarias de agua potable que no poseen micromedidores.

<p>Zanja excavada para conexión domiciliar de desagüe (en estado de abandono), no posee cintas de seguridad, generando riesgo de accidentes.</p>	<p>Excavación para construcción de buzón en abandono, no se observa cintas de seguridad, en carretera Fernando Belaunde Terry (frente a grifo Alexandra).</p>
