**INFORME DE CONTROL CONCURRENTE**

**N° 251-2022-CG/SADEN-SCC**

**CONTROL CONCURRENTE**  
**MUNICIPALIDAD PROVINCIAL DE ILO**  
**ILO, ILO, MOQUEGUA**

**"SERVICIO DE MANTENIMIENTO PERIÓDICO Y RUTINARIO  
DEL CAMINO VECINAL DE: EMP. PE 1SD- PUNTA COLES,  
PROVINCIA DE ILO, REGION MOQUEGUA Y TRAMO EMP.  
MO-534 (EL HUESO) – BOCATOMA AGUA POTABLE,  
PROVINCIA DE ILO, REGIÓN MOQUEGUA"**

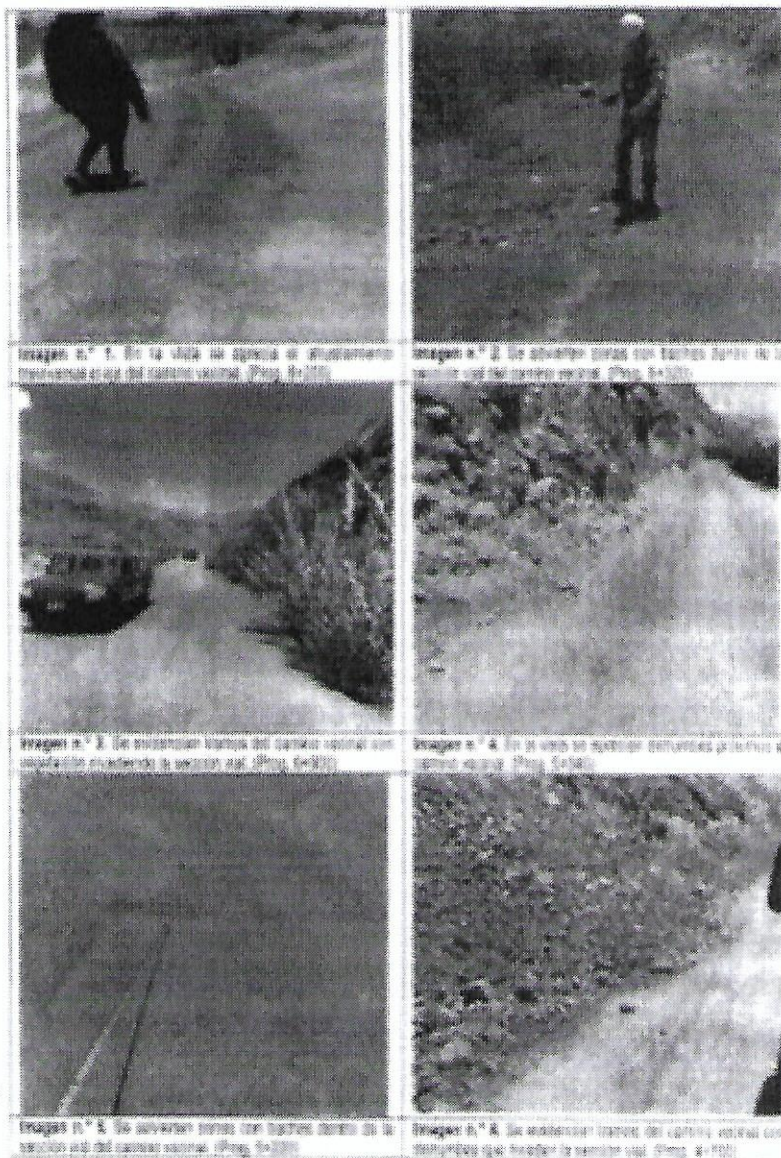
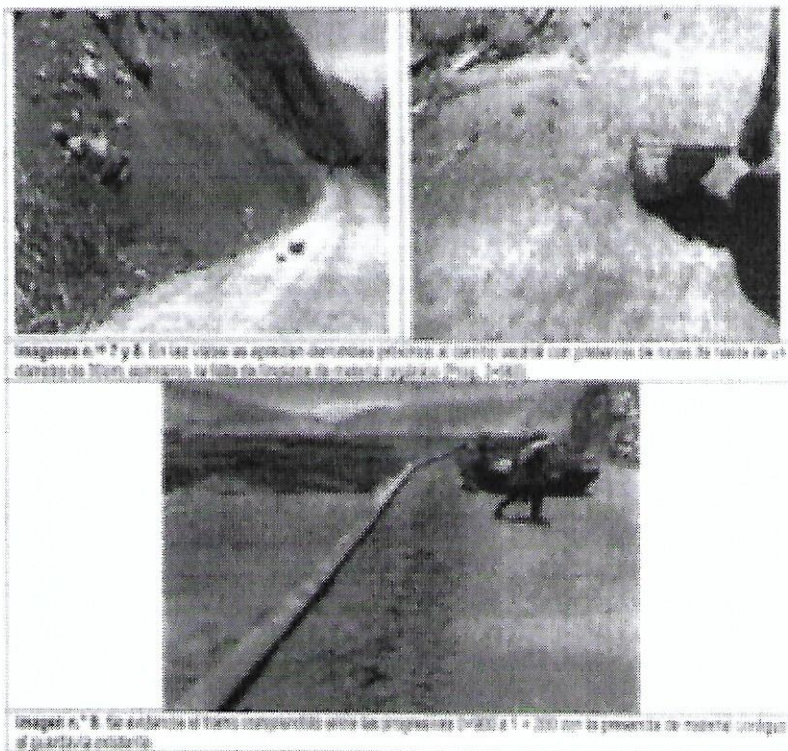
**Registro Gráfico n.º 1**  
**Tramo Emp. MO-534 (El Hueso) Bocatoma Agua Potable**

Inspección a la ejecución del Servicio para la ejecución del mantenimiento rutinario a pavimento del camino vecinal de Emp. PE 1SD Punta Coles - provincia de Ilo, Región Moquegua y Tramo Emp. MO-534 (El Hueso) Bocatoma Agua Potable, provincia de Ilo, Región Moquegua.

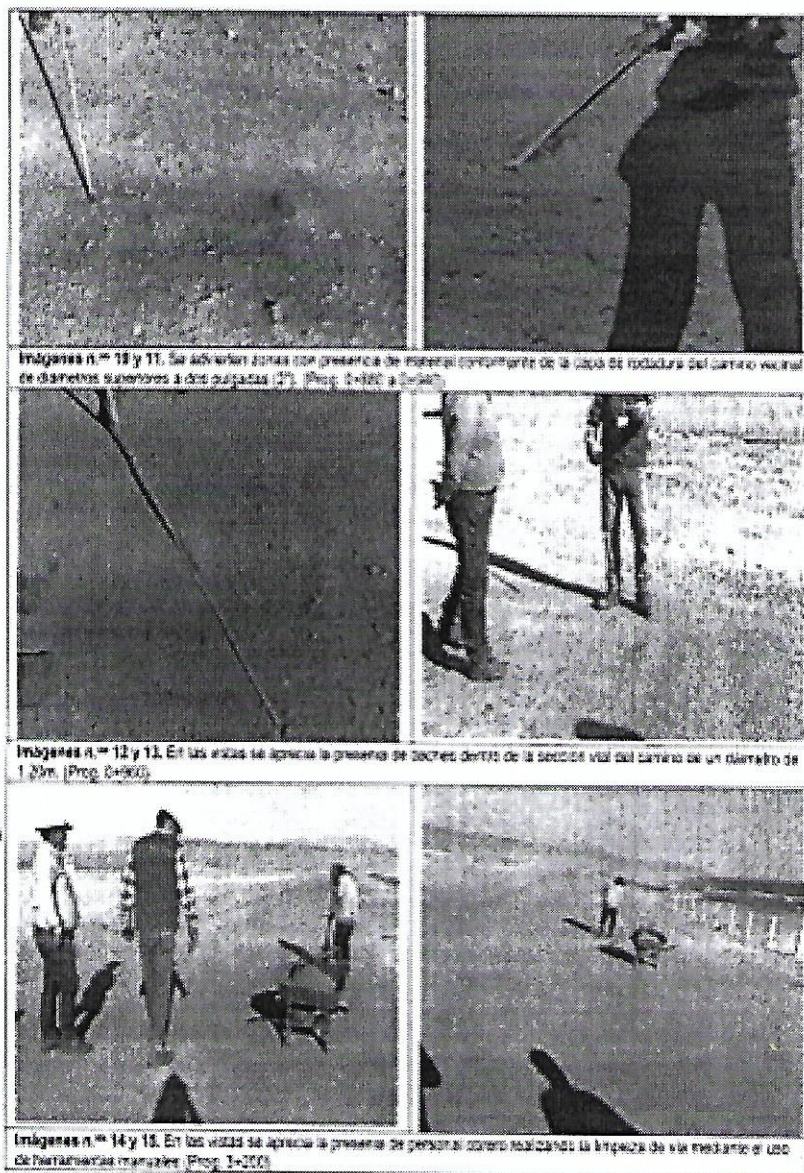
Registro Gráfico n.º 2  
Camino vecinal de: Emp. PE-1SD Punta Coles

Inspección a la ejecución del Servicio para la ejecución del mantenimiento ordinario y periódico del camino vecinal de Emp. PE-1SD Punta Coles - provincia de Ilo, Región Moquegua y tramo Emp. MO-534 (El Hueso) - Bocatoma Agua Potable, provincia de Ilo, Región Moquegua
