**INFORME DE AUDITORÍA N° 081-2023-2-0373-AC**

**AUDITORÍA DE CUMPLIMIENTO  
MUNICIPALIDAD DISTRITAL DE QUEROCOTO  
QUEROCOTO-CHOTA-CAJAMARCA**

**“EJECUCIÓN, SUPERVISIÓN, RECEPCIÓN Y LIQUIDACIÓN DE  
LA OBRA MEJORAMIENTO DEL SISTEMA DE AGUA POTABLE E  
INSTALACIÓN DE UNIDADES BÁSICAS DE SANEAMIENTO  
(UBS), EN LAS COMUNIDADES DE EL ROCOTO, EL PALMO,  
PARAGUAY Y AYANCHACRA, DISTRITO DE QUEROCOTO –  
CHOTA – CAJAMARCA”**

**PERÍODO: 15 DE AGOSTO DE 2019 AL 29 DE SETIEMBRE DE 2021**

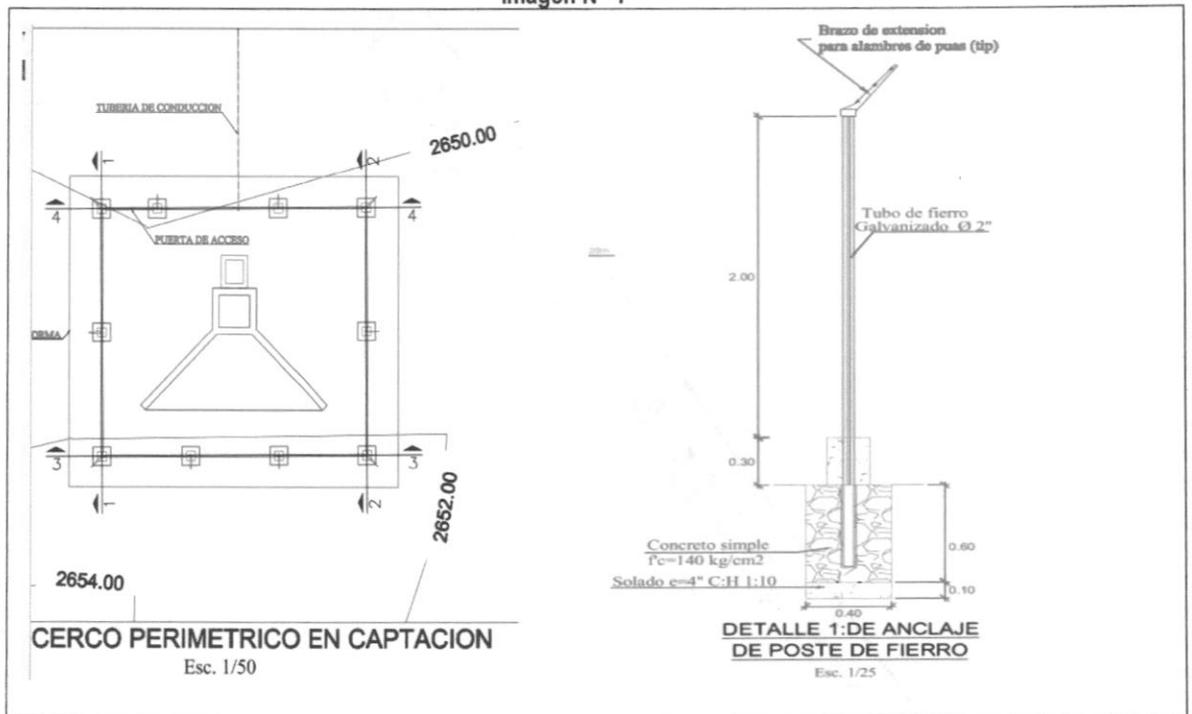
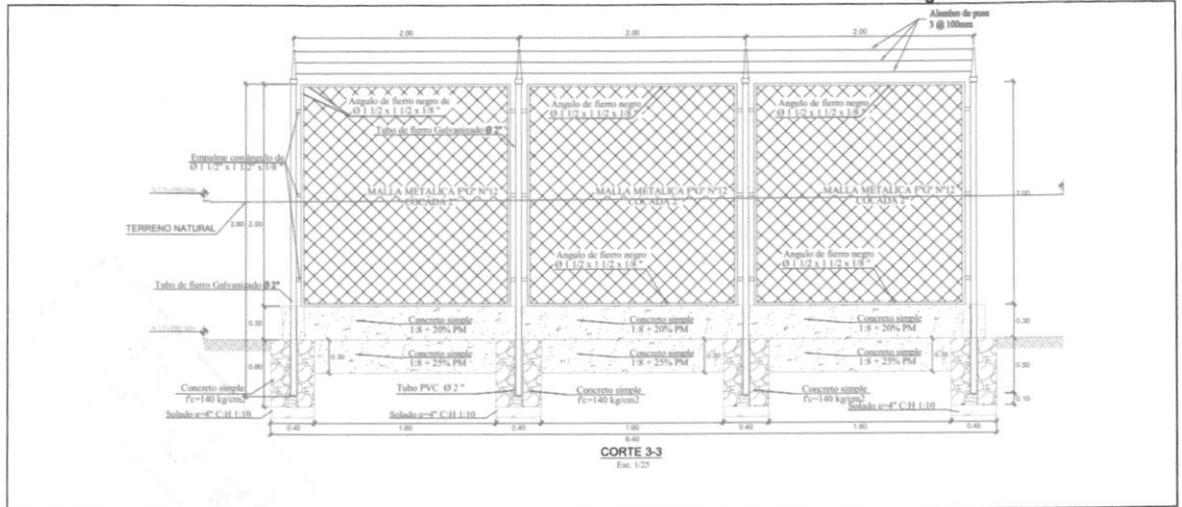
Imagen N° 1

De la revisión al presupuesto del Expediente Técnico de la Obra, para el sistema de agua potable de la mencionada comunidad, en el rubro 2.6. **DESCRIPCIÓN TÉCNICA DEL PROYECTO** de la Memoria Descriptiva, se ha proyectado la realización de tres (03) captaciones de manantial (El Atajo 1, El Atajo 2 y el Atajo 3), siendo que en el presupuesto de dicho expediente se ha contemplado para el cerco perimetral de captación, las subpartidas de movimiento de tierras, obras de concreto simple para cimientos corridos, sobrecimientos, instalaciones metálicas; asimismo, en los planos del expediente técnico: Cerco Perimétrico en Captación 1 (Lámina CP 05), Cerco Perimétrico en Captación 2 (Lámina CP 06) y Cerco Perimétrico en Captación 3 (Lámina CP 07), se puede apreciar el detalle de los precitados cercos, tal como a continuación podemos visualizar para el cerco de la Captación 1, detalles similares en la captación 2 y 3:

No obstante, de la inspección física a la obra efectuada por la comisión auditora, se ha advertido que además de haber sido modificada la ubicación geográfica de su construcción<sup>40</sup>, difiriendo de los planos del expediente técnico contractual (Apéndice N° 7), así como, de los planos post construcción (Apéndice N° 28); se pudo verificar también, que la sumatoria de metrados ejecutados, es menor a los metrados valorizados por el Contratista en la Valorización N° 08, correspondiente al mes de marzo de 2020 (Apéndice N° 9), en la cual se valorizó, aprobó y pago el 100% de los metrados contractuales referidos al cerco perimetral de las captaciones N° 01, 02 y 03 en la Comunidad El Rocoto. Detalle del total de pago valorizado en exceso, obtenido de la diferencia entre el metrado valorizado y aprobado por la entidad y el metrado realmente ejecutado determinado por la comisión auditora, se presenta en el siguiente cuadro:

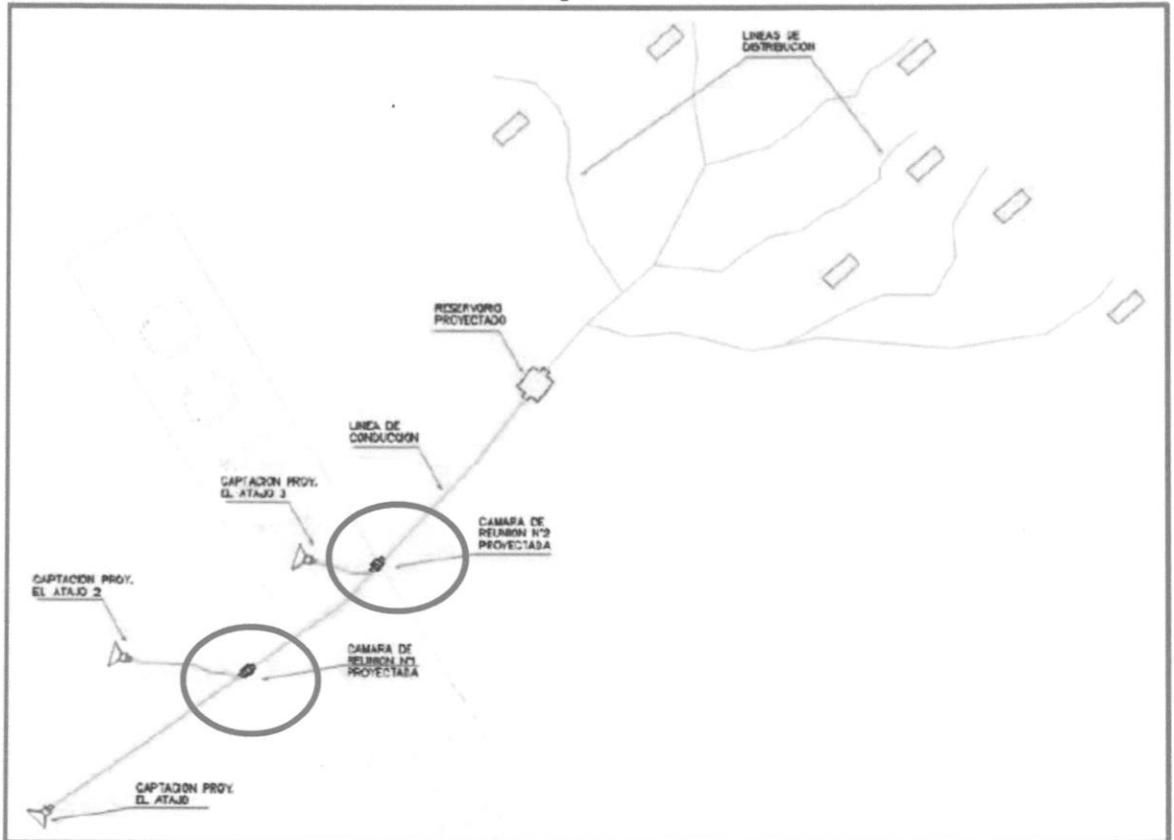
Imagen N° 2

No obstante, de la visita de inspección física a la obra, se pudo constatar que, de las dos cámaras de reunión presupuestadas y pagadas para su ejecución en las valorizaciones de obra N° 05, 06 y 08 (Apéndice N° 9), ninguna de ellas se ha realizado, tal y como se dejó constancia en el "Acta de Inspección Física a la Obra N° 03 – Comunidad El Rocoto" de 3 de octubre de 2023 (Apéndice N° 8), donde indica textualmente lo siguiente:

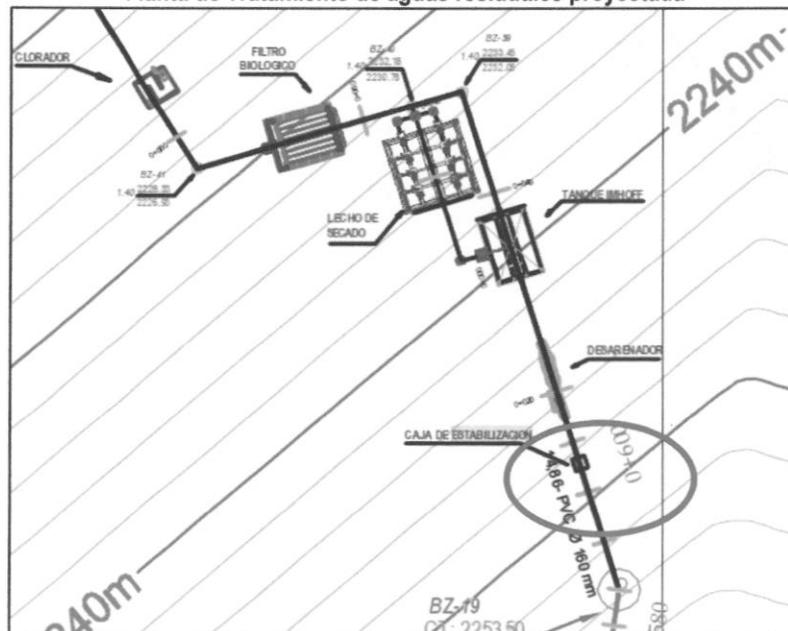
**Imagen N° 3**  
**Planta de Tratamiento de aguas residuales proyectada**

Según el expediente técnico contractual de Obra (**Apéndice N° 7**), en el componente Red de Alcantarillado y Planta de Tratamiento de Aguas Residuales (PTAR) para la Comunidad Paraguay contempla entre otras metas, la construcción de una (1) caja de Estabilización; para lo cual, fue presupuestada la partida **03.01.02.08.01 Caja de Estabilización** con un costo total de **S/ 1 500,00**; la cual sería instalada incluido el dado de concreto para la planta de tratamiento, con sus respectivos accesorios, siendo su ubicación en la planta de tratamiento proyectada, conforme al siguiente croquis:

Por consiguiente, al haberse identificado que la partida **03.01.02.08.01 Caja de Estabilización**, no fue ejecutada; muy por el contrario, ha sido valorizada por el Contratista en la Valorización de Obra N° 07 (**Apéndice N° 9**), y aprobada por el jefe de supervisión de Obra, ingeniero Florencio Moran Rivera, permitiendo que la Entidad pague por trabajos no ejecutados por el monto de **S/ 1 500,00 (Anexo N° 19 del Apéndice N° 13)** que corresponde al costo de la partida no ejecutada (Caja de Estabilización), lo cual generó perjuicio económico a la Entidad por dicho monto.
