**INFORME DE CONTROL ESPECÍFICO N° 082-2023-2-
0449-SCE**

**“PARTIDAS EJECUTADAS, APROBADAS,
RECEPCIONADAS Y PAGADAS DE LA OBRA: CREACIÓN
DE LA TROCHA CARROZABLE ANEXO LIRIOPAMPA –
PARACSHA DEL CENTRO POBLADO DE CHUPACA DEL
DISTRITO DE PAUCARTAMBO – PASCO – PASCO”**

PERÍODO: 01 DE AGOSTO DE 2020 AL 31 DE JULIO DE 2021

**6 DE NOVIEMBRE DE 2023
PASCO – PERÚ**

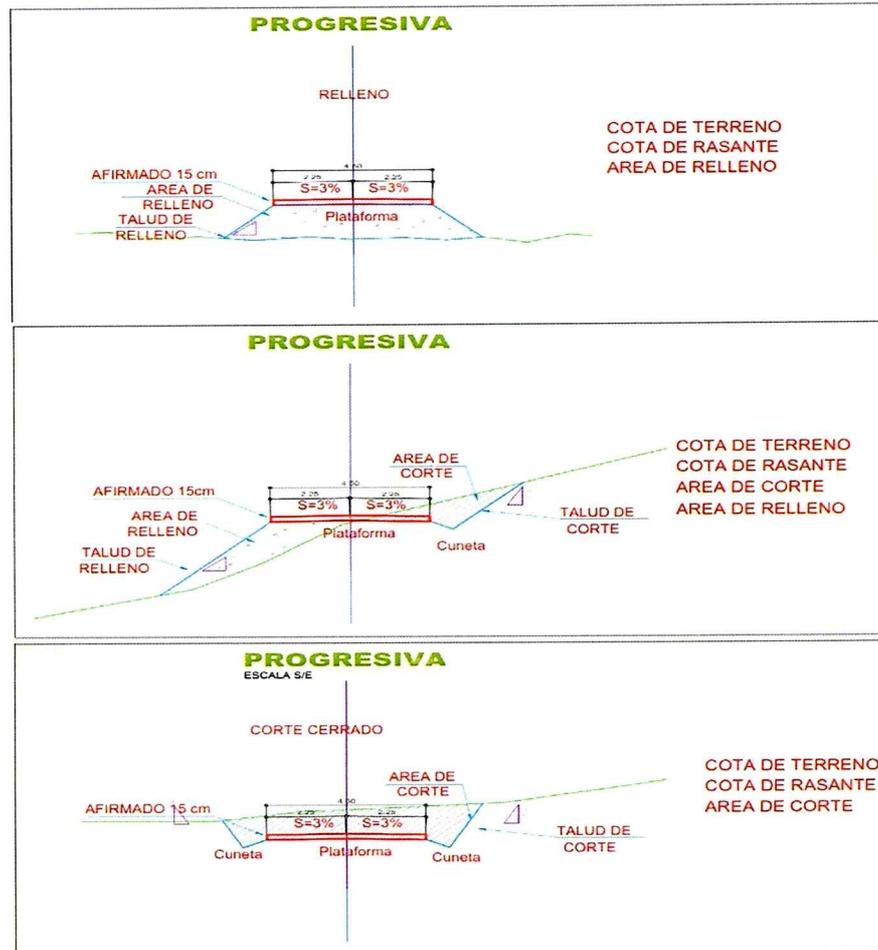
Imagen n.º 1
Capturas del plano de sección típica del expediente técnico

Como se ha notado, existe una discrepancia en relación al espesor del afirmado, por lo cual era necesario que el Supervisor y el Contratista lo esclarezcan técnicamente siguiendo los procedimientos que enmarca la Ley de Contrataciones del Estado y su Reglamento¹³, hecho que no fue desarrollado; sin embargo sin sustento alguno, en el acápite correspondiente a las metas del proyecto del informe de revisión del expediente técnico (Apéndice n.º 25)¹⁴ tanto el Contratista y Supervisor establecen entre ellos que: "La construcción del camino vecinal de 8.145 km a nivel de afirmado, e=15cm, con una calzada de 4.50 mt (...)", asumiendo tácitamente un espesor de 15cm.

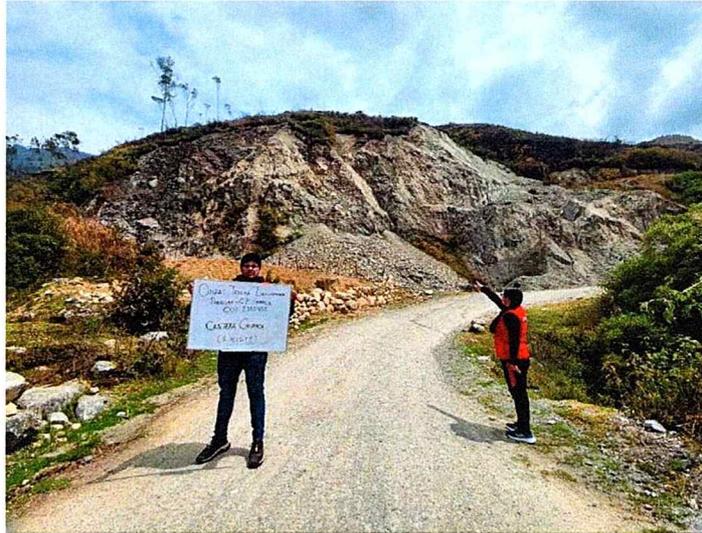
Ubicación de la Cantera Chupaca a 15.65 km del inicio de la obra.

Como es de apreciarse, se ubicó la cantera "Chupaca", esta se encuentra a unos 15,65 km., del lugar de inicio de la Obra y cuenta con un área que muestra rasgos de explotación; sin embargo, el contratista no ha tomado en consideración dicha cantera indicando que el transporte del material no estaba presupuestado.

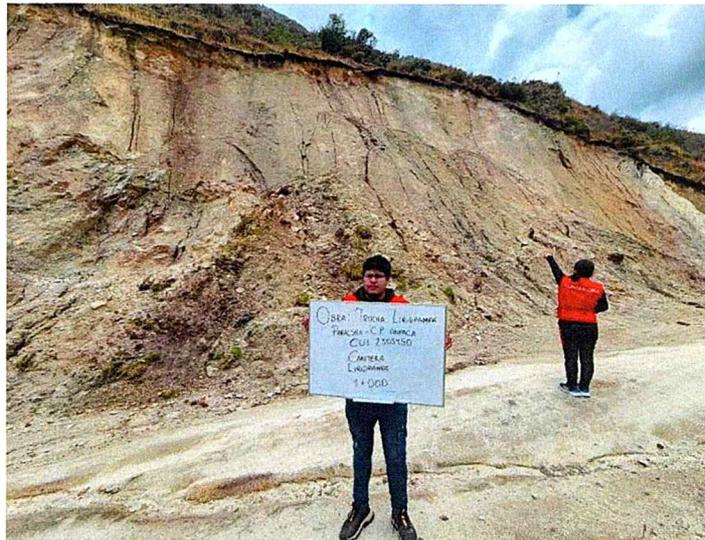
Ubicación de la Cantera Liriopampa en la progresiva 1+000

Asimismo, se identificó la cantera "Liriopampa", la misma que se encuentra ubicada en el lugar de ejecución de la obra, que abarca una extensión aproximada desde la progresiva 1+000km. a la 1+500km., la cual ha sido utilizado para la conformación del afirmado, conforme lo corroboró el Contratista en la visita de inspección física a la Obra.

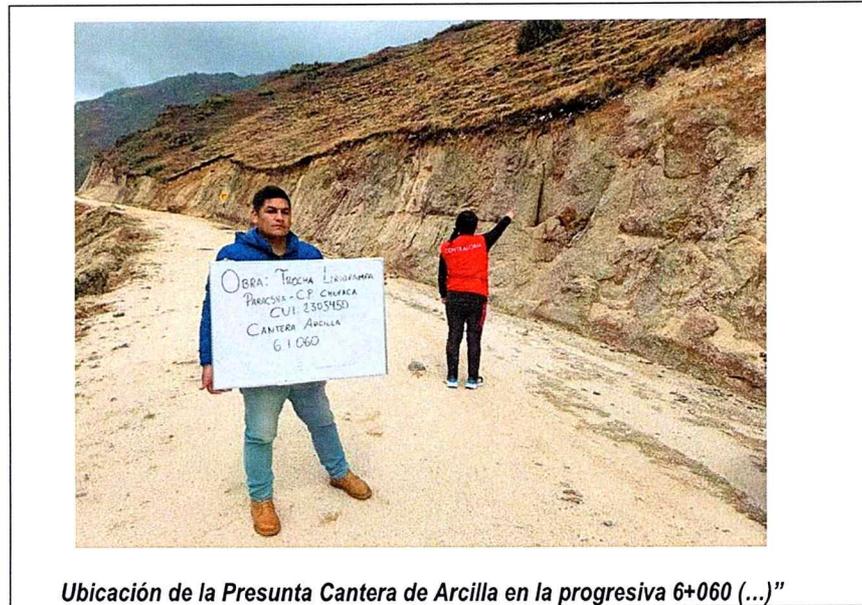
Ubicación de la Presunta Cantera de Arcilla en la progresiva 6+060 (...)

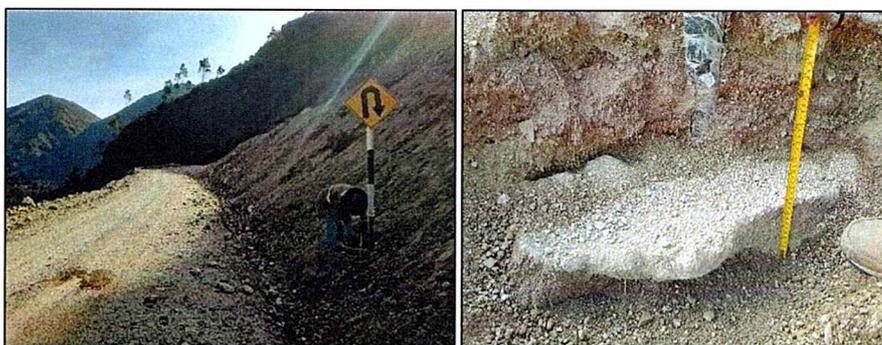
Ilustración 3: Señales preventivas 03 – progresiva Km 0+770

En la imagen se observa el cimientado de la señal preventiva n.º 03 con una altura de 0.10 metros, sin embargo, la altura del cimientado debería de ser 0.30 metros, además, no tenía encofrado lateral.

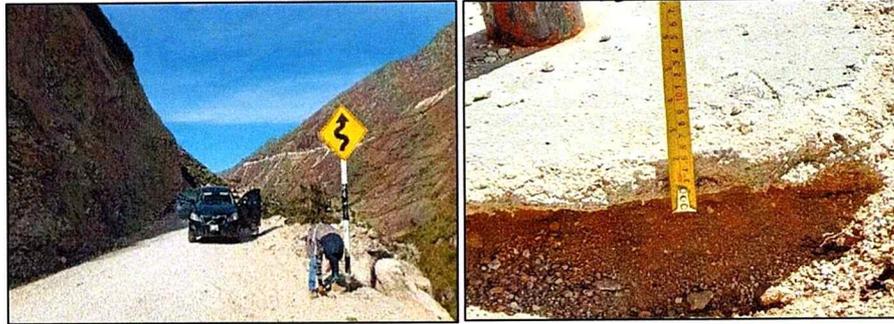
Ilustración 4: Señales preventivas 05 – progresiva Km 1+350

En la imagen se observa el cimientado de la señal preventiva n. ° 05 con una altura de 0.05 metros, sin embargo, la altura del cimientado debería de ser 0.30 metros, además, no tenía encofrado lateral y las medidas del ancho eran en promedio 0.58 y 0.53 metros, debiendo ser un ancho de 0.60 metros en ambos sentidos.

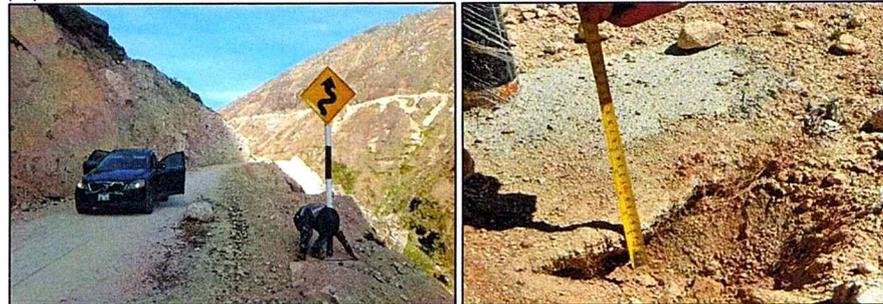
Ilustración 5: Señales preventivas 10 – progresiva Km 2+055

En la imagen se observa el cimientado de la señal preventiva n. ° 10 con una altura de 0.05 metros, sin embargo, la altura del cimientado debería de ser 0.30 metros, además, no tenía encofrado lateral y las medidas del ancho eran en promedio 0.80 y 0.75 metros, debiendo ser un ancho de 0.60 metros en ambos sentidos.

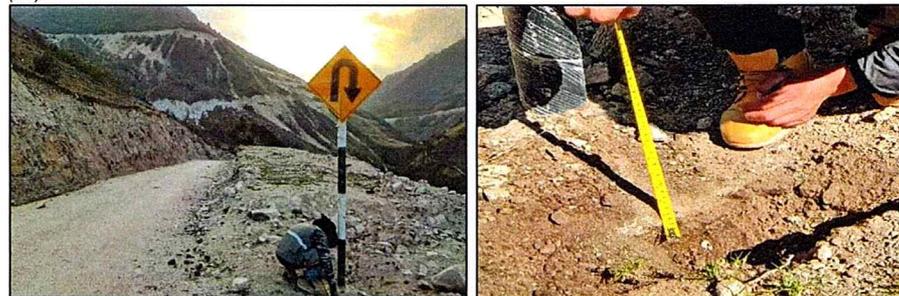
Ilustración 6: Señales preventivas 17 – progresiva Km 3+370

En la imagen se observa el cimientado de la señal preventiva n. ° 17 con una altura de 0.04 metros, sin embargo, la altura del cimientado debería de ser 0.30 metros.

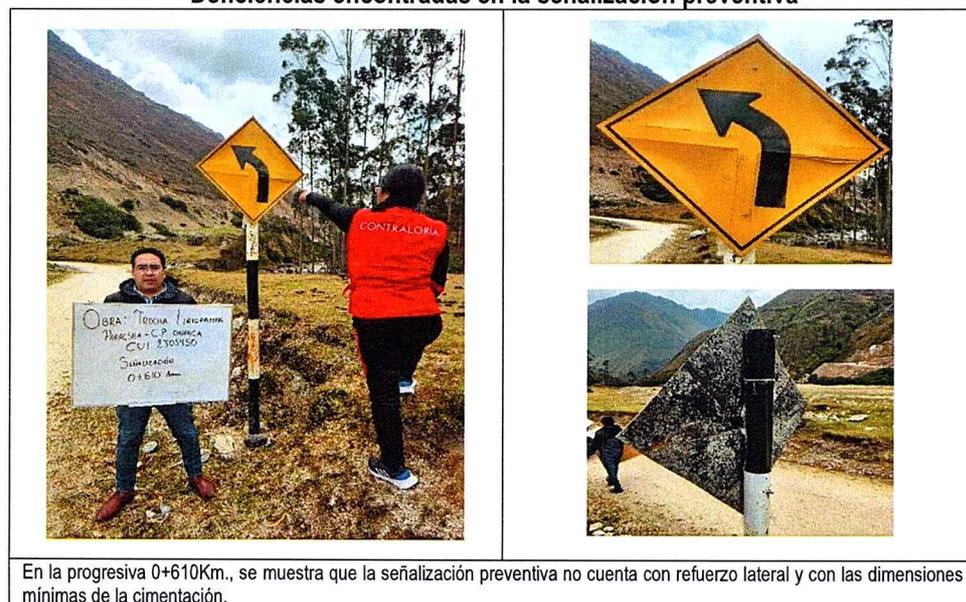
Fotografía n.º 2
Deficiencias encontradas en la señalización preventiva

Asimismo, de la inspección técnica y visual realizada a la obra, plasmadas en el Acta de Inspección Física de Obra n.º 001-2023-SCE001 de 14 de setiembre de 2023³⁹ (Apéndice n.º 27), se advierte a simple vista las deficiencias antes señaladas, conforme se muestra a continuación:
