**INFORME DE CONTROL ESPECÍFICO  
N° 062-2023-2-0455-SCE**

**MUNICIPALIDAD PROVINCIAL DE SULLANA  
SULLANA - SULLANA - PIURA**

**FALLAS IRREPARABLES EN EL PAVIMENTO DE LA OBRA  
DEL CAMINO VECINAL REPARTIDOR POR  
INCUMPLIMIENTO DE ESPECIFICACIONES TÉCNICAS,  
OCASIONA PERJUICIO ECONÓMICO AL ESTADO POR  
S/ 10 170 094,24**

**PERÍODO: 15 DE OCTUBRE DE 2019 AL 11 DE JUNIO DE 2021**

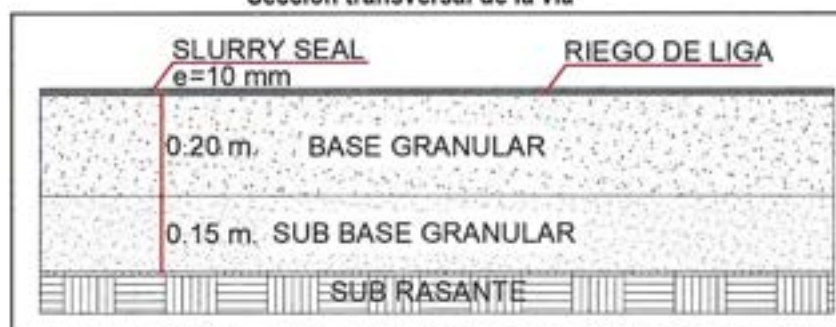
**Imagen n.º 2**  
**Sección transversal de la vía**

De manera previa, resulta necesario tener en cuenta que la descripción del proyecto contenida en el numeral 5.0 del Expediente Técnico de la "Obra Camino Vecinal Ruta PI n.º 609 - Repartidor" (Apéndice n.º 11), aprobado mediante la Resolución de Gerencia Municipal n.º 066-2019/MPS-GM de 29 de abril de 2019 (ver Apéndice n.º 5), precisa respecto a los trabajos a ejecutarse, lo siguiente: "(...) objetivo principal de la rehabilitación y mejoramiento de esta vía, será de 182,927.57 m<sup>2</sup> a nivel de afirmado estabilizado con emulsión asfáltica SLURRY SEAL e=10 mm, con sub base granular e=0.15 m y base granular e=0.20 m.", lo cual se grafica a continuación para mayor ilustración:
