**INFORME DE CONTROL ESPECÍFICO**  
**N° 022-2023-2-1686-SCE**

"EJECUCIÓN DEL PROGRAMA ARQUITECTÓNICO DEL  
PROYECTO AMPLIACIÓN Y MEJORAMIENTO DE LOS  
SERVICIOS DE SALUD DEL PUESTO DE SALUD DE KORIBENI  
EN LA ZONAL DE PALMA REAL, DISTRITO DE ECHARATE - LA  
CONVENCIÓN"

## INFORME DE CONTROL ESPECÍFICO N° 022-2023-2-1686-SCE

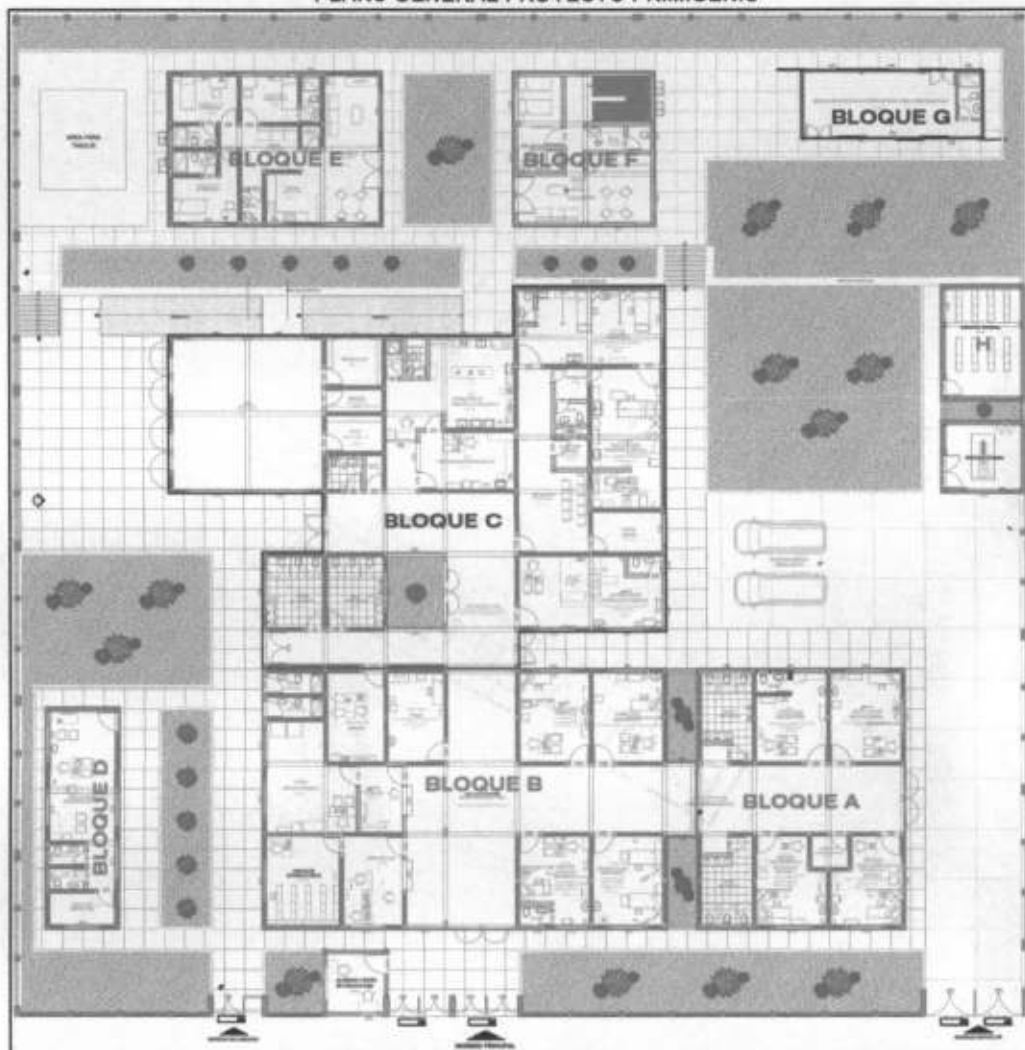
IMAGEN N° 2  
PLANO GENERAL PROYECTO PRIMIGENIO

Conforme se ve en el plano AR-01 del expediente técnico inicial (apéndices n.°s 3 y 4), el programa médico arquitectónico contemplaba los bloques A, B y C, de los cuales, por disposición de DIRESA Cusco, el bloque C no va llegar a ejecutarse.

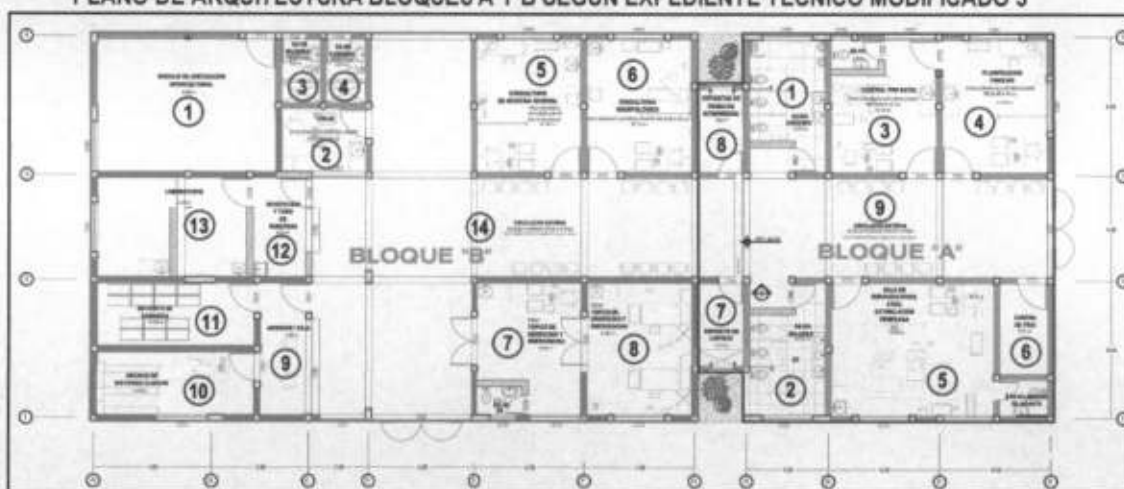
**IMAGEN N° 4  
PLANO DE ARQUITECTURA BLOQUES A Y B SEGÚN EXPEDIENTE TÉCNICO MODIFICADO 3**

De la comparación realizada entre el Programa Arquitectónico del expediente técnico inicial (apéndices n.°s 3 y 4) con el Programa Arquitectónico del expediente técnico modificado n.° 3 (apéndice n.° 6), se puede apreciar que se han incluido ambientes en el nuevo diseño y se han

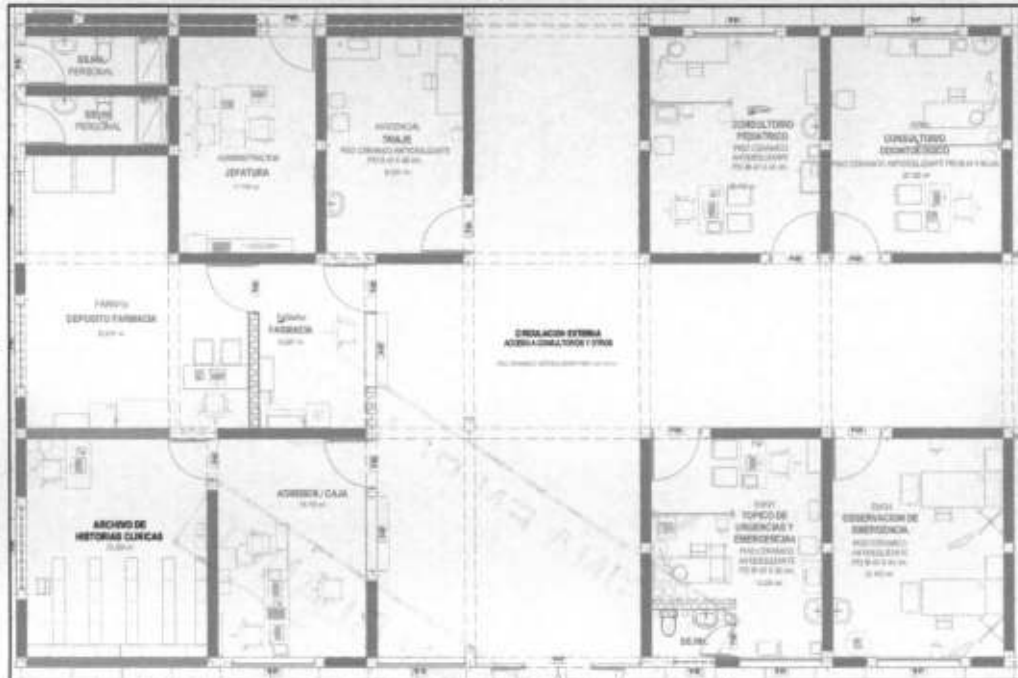
**IMAGEN N° 7**  
**DISTRIBUCIÓN DE AMBIENTES DEL BLOQUE B SEGÚN EXPEDIENTE TÉCNICO INICIAL**

originalidad; el espacio 8, observación de emergencia, fue cambiado a tópico de urgencias y Emergencias, modificándose la ubicación de puertas de acceso. El espacio 10, **archivo de historias clínicas**, se agregó el depósito de farmacia, quitándose el espacio denominado **farmacia**, en su lugar se cambió para **recepción y toma de muestras** y finalmente en el espacio 12, **Depósito farmacia** se modificó para laboratorio, los mismo que se representan en la siguiente imagen:

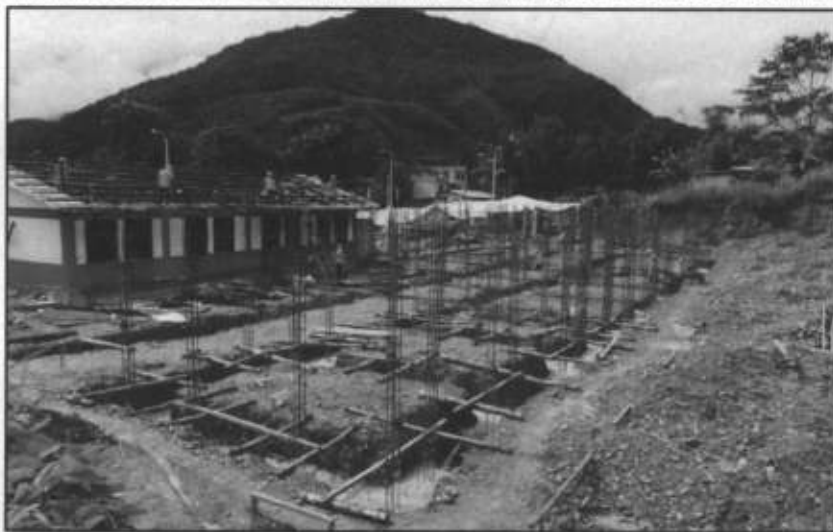
**IMAGEN N° 9**  
**CIMENTACIÓN E IZAJE DE ACERO DE LAS COLUMNAS DE LOS BLOQUES A Y B**

- Mediante Informe n.º 127-2019-GR-CUSCO/DRSC-OEPPDI-OP de 11 de octubre del 2019 (**apéndice n.º 10**), la DIRESA Cusco comunicó a la Entidad que, el Expediente Técnico se encuentra sobredimensionado, por la existencia de servicios que no corresponden a la categoría del Puesto de Salud de Koribeni, debiendo efectuar algunos ajustes al planteamiento del Programa Arquitectónico, conforme se ha descrito a mayor detalle en el numeral 3) *Inicio de ejecución de obra con Programa Médico Arquitectónico sin la opinión favorable de DIRESA Cusco y sin contar con el informe de compatibilidad*, del presente Pliego de Hechos.
- Durante el 14 de octubre de 2019 al 30 de diciembre de 2019, se ha ejecutado entre otras partidas, las cimentaciones y el izaje del acero de las columnas en los bloques A y B, conforme se muestra en la siguiente imagen:

Al respecto, cabe precisar que tanto la Inspectora de Obra así como Residente de Obra, previo al inicio de ejecución de obra, tenían conocimiento de las observaciones realizadas por DIRESA Cusco a través del Informe n.º 127-2019-GR-CUSCO/DRSC-OEPPDI-OP del 11 de octubre de 2019 (**apéndice n.º 10**) por encontrarse el expediente técnico sobredimensionado, por la existencia de servicios que no corresponden a la categoría del Puesto de Salud de Koribeni; no obstante a ello, tomaron la decisión de iniciar la ejecución de obra conforme consta en Acta de Inicio de Obra de 14

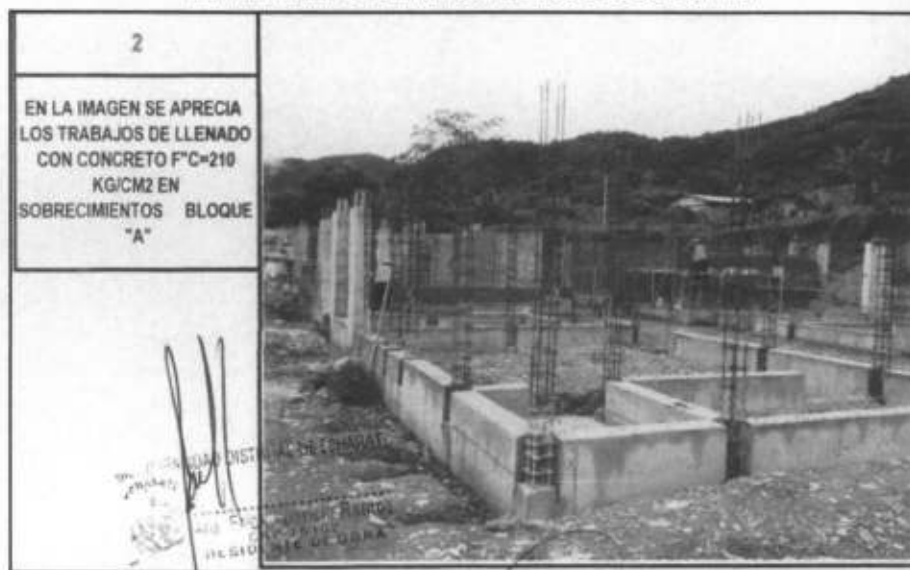
**IMAGEN N° 10**  
**LEVANTAMIENTO DE MUROS EN LOS BLOQUES A Y B**

Sobre el particular, cabe manifestar que durante el periodo del 10 de febrero de 2020 al 16 de marzo de 2020, se evidencia que el Arq. Víctor Hugo Santisteban Lovaton, Inspector de Obra, ha permitido continuar la ejecución de obra con un expediente técnico sobredimensionado respecto al programa arquitectónico de la categoría I-2 del Puesto de Salud de Koribeni, hecho que fue observado por DIRESA Cusco a través del Informe n.° 127-2019-GR-CUSCO/DRSC-OEPPDI-OP del 11 de octubre de 2019 (apéndice n.° 10); igualmente, ha permitido continuar con la ejecución de la modificación a la estructura del programa arquitectónico sin cálculos ni diseños estructurales y sin el expediente técnico modificado aprobado, conforme se describe a mayor detalle en el numeral 6) **Modificaciones durante la ejecución de los bloques A y B sin cálculos y diseños estructurales**, del presente Pliego de Hechos.

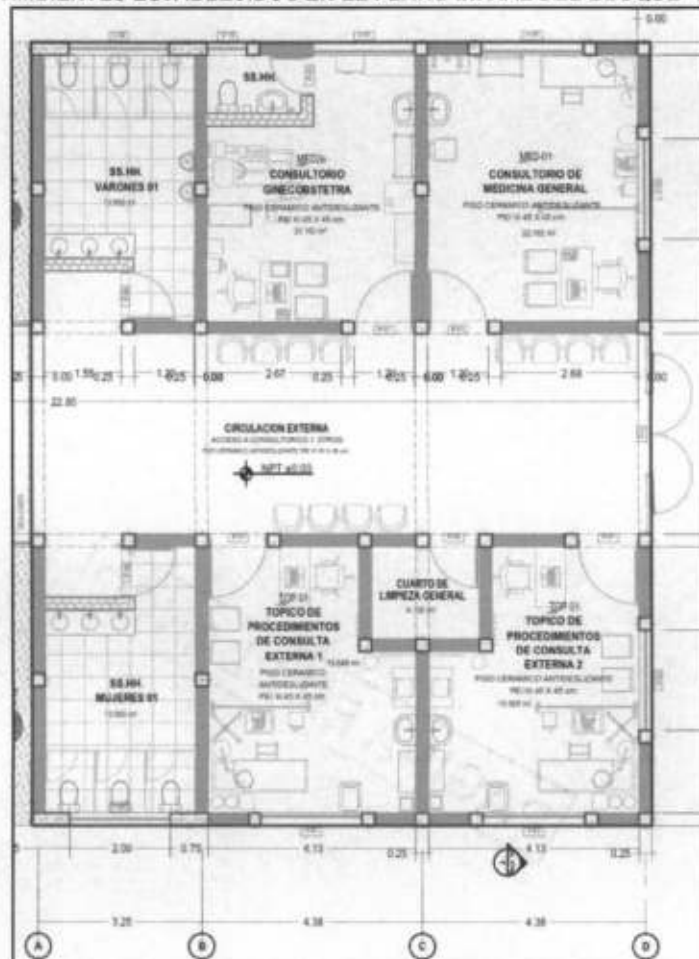
**IMAGEN N° 12**  
**AMBIENTES ESTABLECIDOS EN EL PLANO INICIAL DEL BLOQUE "A"**

monolíticamente con muros estructurales de albañilería en el eje C-C (Plano estructural E-A-01 del expediente técnico inicial), conforme se muestran en las siguientes imágenes correspondientes:

Durante la construcción, los tres ambientes ubicados entre los ejes B y D y tramos 1 y 2 del plano E-A-01 del expediente técnico inicial (**Apéndices n.ºs 3 y 4**), no fueron ejecutados conforme al plano, debido a que el muro que dividía a los tres ambientes no fue construido, en dicho espacio se ha construido un ambiente que alberga la sala de inmunización CRED estimulación temprana en 38.33 m<sup>2</sup>, un ambiente cadena de frío (ambiente especializado) en 5.69 m<sup>2</sup> y ½ baño de infante; para la división de esta nueva distribución, se han incluido nuevos muros de albañilería, conforme se muestra Plano de Conjunto AR-01 del expediente técnico modificado n.º 4 y verificado por la comisión de control mediante Acta n.º 003-2023-OCI-MDE/LC-SCE de 17 de octubre de 2023 (**Apéndice n.º 23**):

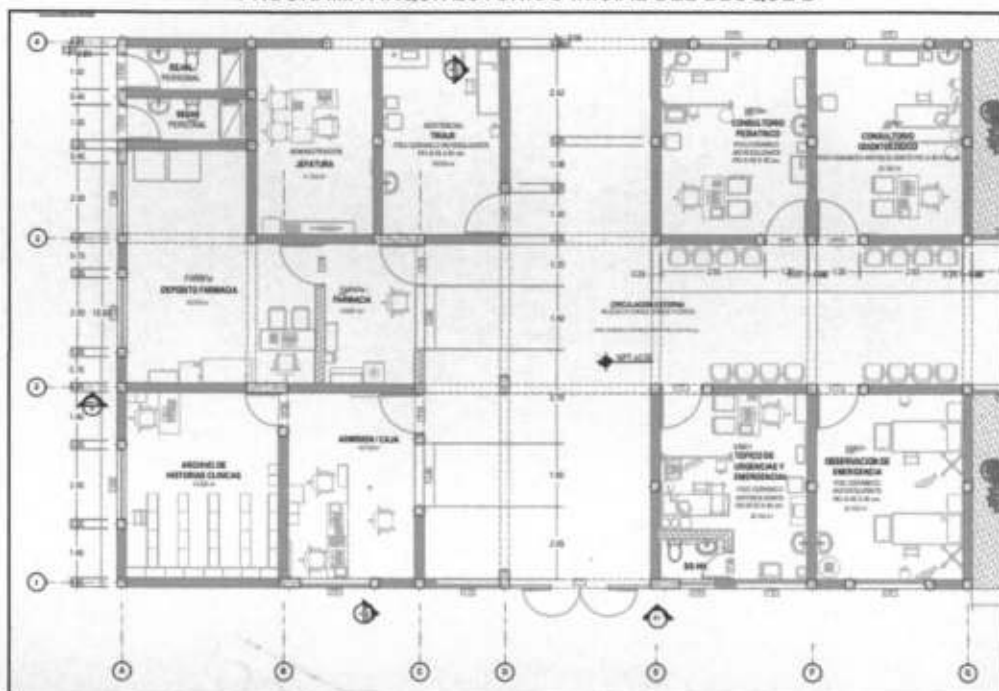
IMAGEN N° 20

Los planos arquitectónicos del expediente técnico inicial<sup>22</sup> (**apéndices n.ºs 3 y 4**) para el bloque B, entre los ejes 3, 4, A y C', contenían la ejecución de dos servicios higiénicos y un ambiente para administración con puertas al exterior del bloque B, los que estaban divididos con muros estructurales de albañilería; asimismo, entre los ejes 1 y 2, tramos A y C, estaba establecido la construcción de dos ambientes para archivo de historias clínicas y otra para admisión/ caja, divididos con muros portantes de albañilería en el eje B; en el eje C (tramo 1 y 2) estaba diseñado un muro portante de albañilería que dividía el ambiente de admisión/caja y circulación externa.
