**LA CONTRALORÍA**  
GENERAL DE LA REPÚBLICA DEL PERÚ

**INFORME DE CONTROL ESPECÍFICO**  
**N° 23536-2023-CG/GRHC-SCE**

**“EJECUCIÓN CONTRACTUAL DE LA OBRA: CREACIÓN DEL**  
**SISTEMA DE RIEGO TECNIFICADO EN LAS 9 LOCALIDADES**  
**DEL DISTRITO DE RONDOS - PROVINCIA DE LAURICOCHA -**  
**DEPARTAMENTO DE HUÁNUCO”**

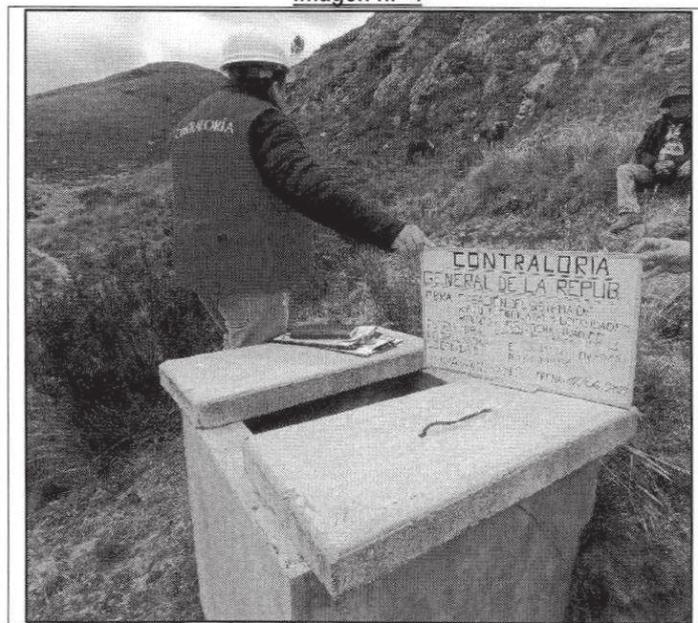
Imagen n.º 4

Luego de ello, se constató que la cámara de carga de la captación C1, al igual que su fuente, se encuentra sin agua, tal como está descrito en el acta de inspección física.

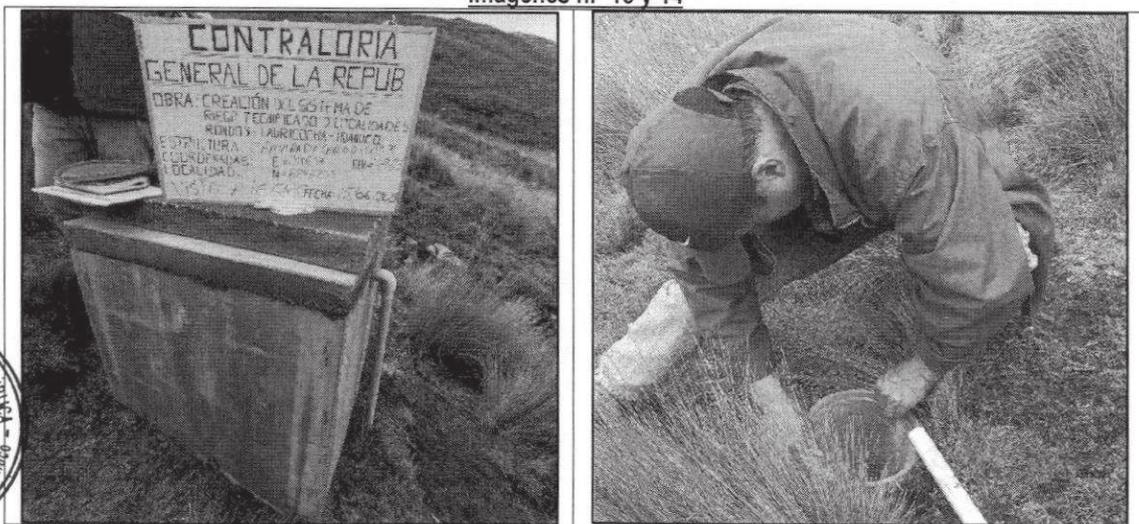
Imágenes n.º 13 y 14

Asimismo, de la inspección efectuada en la localidad de Vista Alegre, se evidenció que la cámara de carga cuenta con poca afluencia de agua, tal como se muestra en la imagen siguiente:

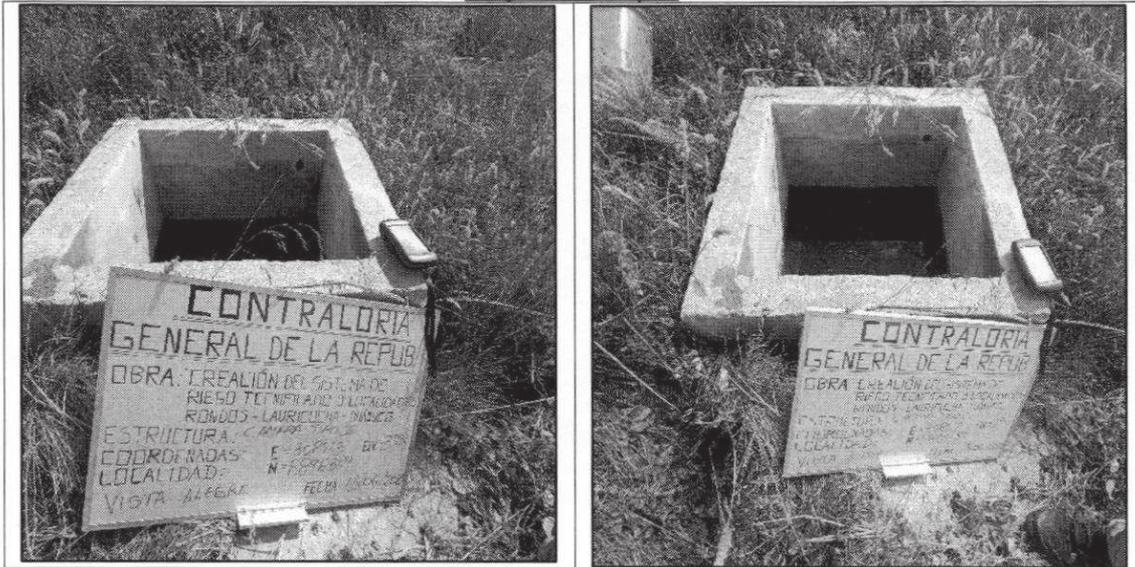
Imágenes n.º 16 y 17

De la inspección realizada a la localidad de Vista Alegre, se constató que la cámara de carga se encuentra con poca cantidad de agua y ésta se encuentra estancada, como se muestra en la imagen siguiente:

Es decir, que la cámara de carga que debería almacenar el agua proveniente de la captación n.º 8, para luego distribuirse a través del respectivo hidrante (s), se ha constatado poca presencia de agua; por ese motivo, no se pudo realizar la prueba del aforo correspondiente.

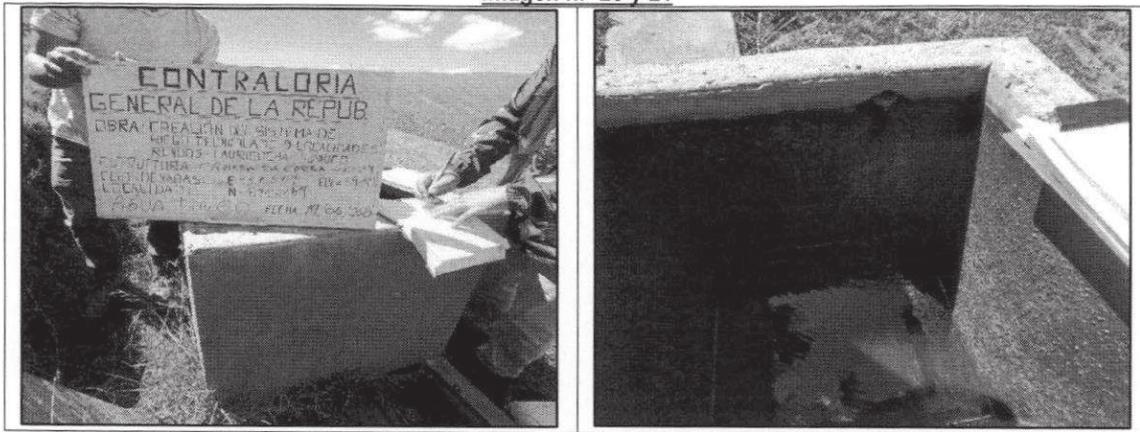
Imagen n.º 20 y 21

A pesar del poco flujo que capta esta estructura, se realizó la medición del aforo, utilizando el método volumétrico para calcular el caudal promedio, que dio como resultado 0.0314 litros/seg (Apéndice n.º 50), ya que según expediente técnico inicial es de 0.20 litros/seg. (Apéndice n.º 4)

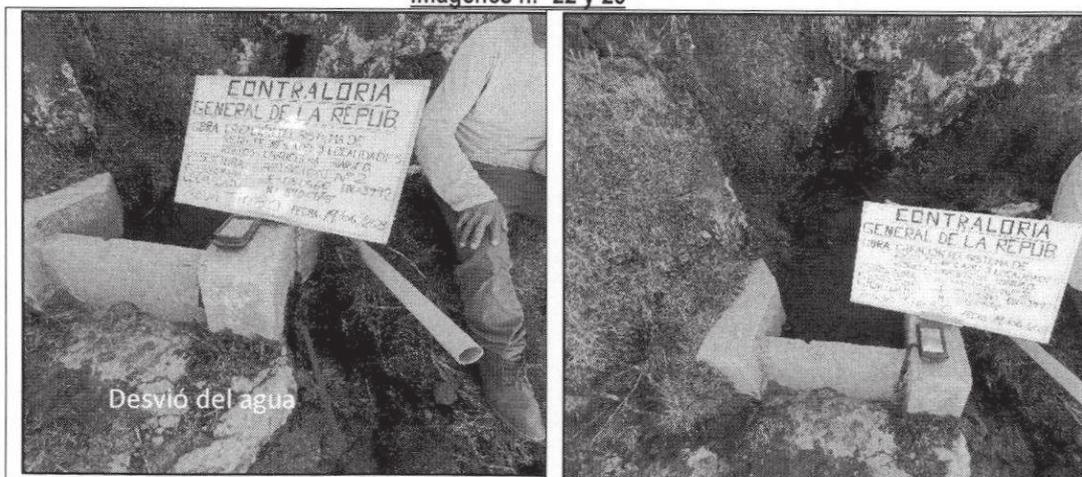
Imágenes n.º 22 y 23

De la inspección física realizada a la localidad de Aguatingo, se evidenció que la captación que pertenece al beneficiario Wilmer Max Aranciaga Campos DNI n.º 22742307, se encuentra con poca agua, tal como se muestra en la imagen siguiente:

Al respecto, se realizó la medición del aforo, utilizando el método volumétrico para calcular el caudal promedio, obteniendo como resultado 0.0818 litros/seg; lo cual es menor a lo indicado en el expediente técnico inicial (**Apéndice n.º 4**) que consideró un rango de 0.09-0.11 litros/seg (**Apéndice n.º 50**).

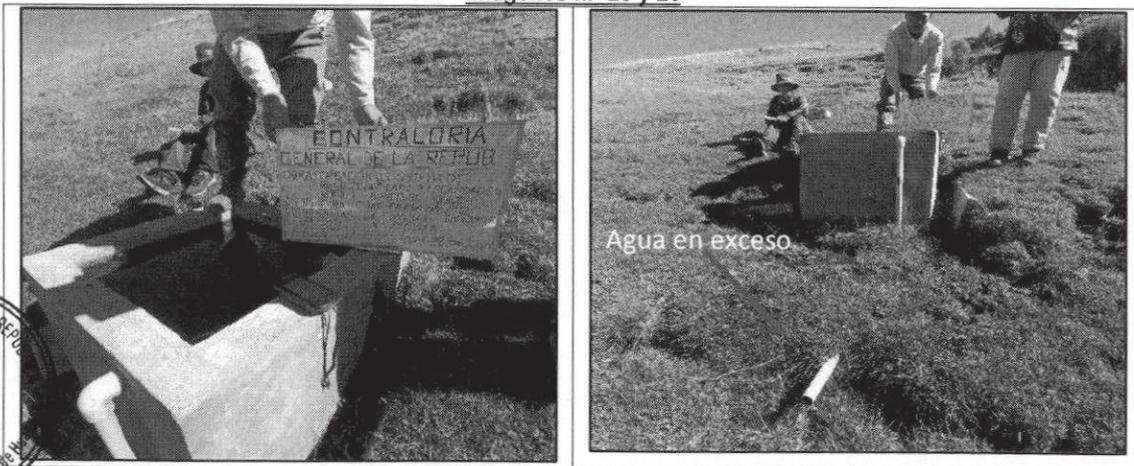
Imágenes n.º 25 y 26

De la inspección física a la estructura en la localidad de Aguatingo, se evidenció que en la cámara de carga relacionada a la captación C2 – tipo II se encuentra con agua estancada, de acuerdo a la imagen siguiente:

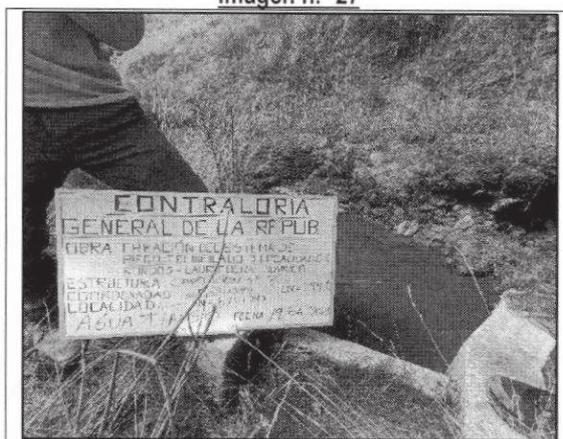
**Imagen n.º 27**

De la inspección física realizada a la captación que pertenece a los beneficiarios señores Elias Mallqui Alvarado con DNI n.º 41134237, y Severo Alvarado Quispe, con DNI n.º 22742221, se ha constatado poca cantidad de agua, la misma que se encuentra estancada, tal como se muestra en la imagen siguiente:

Asimismo, en la captación no ha sido posible realizar la medición del aforo, debido al poco caudal y encontrarse estancada el agua.

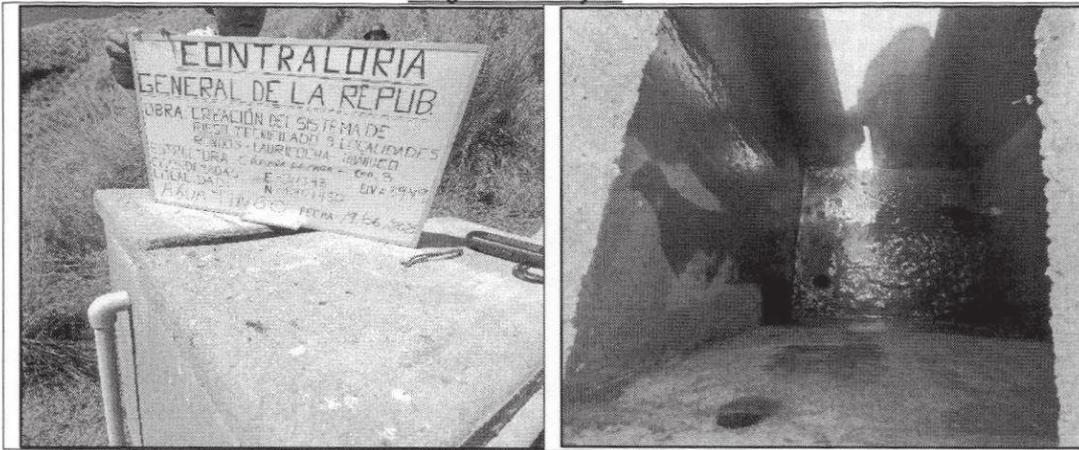
Imágenes n.º 28 y 29

En ese sentido, debido a que la cámara de carga se encuentra sin agua, no se realizó la medición del aforo.

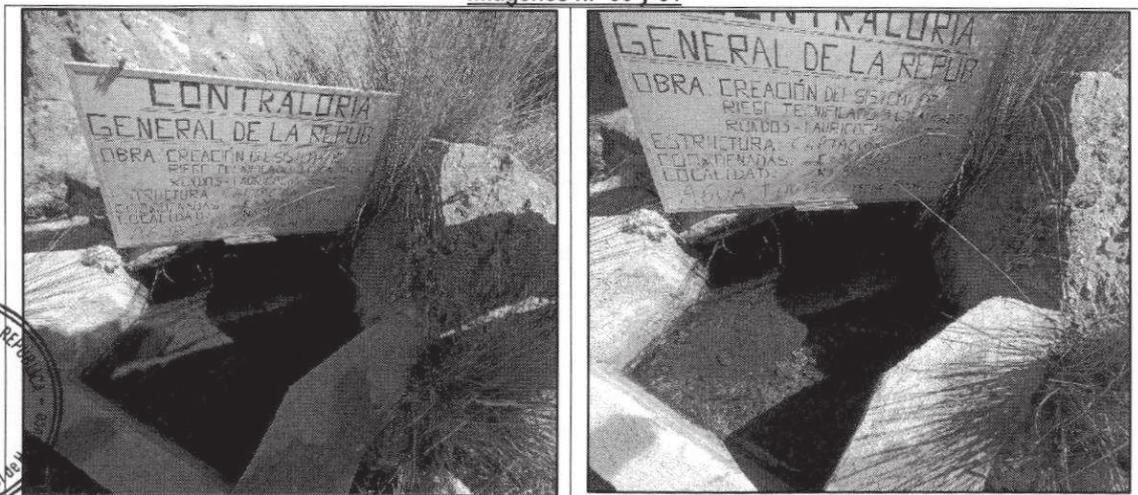
Imágenes n.º 30 y 31

De la inspección física efectuada en la localidad de Aguatingo, se constató que la captación C4 que corresponde al beneficiario Yelmini Aniceto Calderón, con DNI n.º 22702648, se encuentra con poca agua, tal como se muestra en la imagen siguiente:

En consecuencia, debido a la poca cantidad de agua y al espacio reducido en la captación C4, no se realizó la medición del aforo.

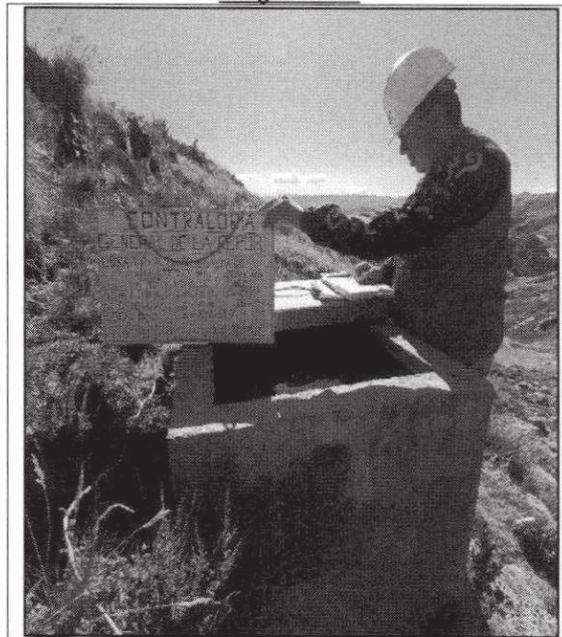
Imagen n.º 32

De la inspección física a la cámara de carga relacionada a la captación C4 en la localidad de Aguatingo, se evidenció que se encuentra con agua estancada, tal como se muestra en la imagen siguiente:

Debido al espacio reducido en la cámara de carga, no se realizó la medición del aforo.

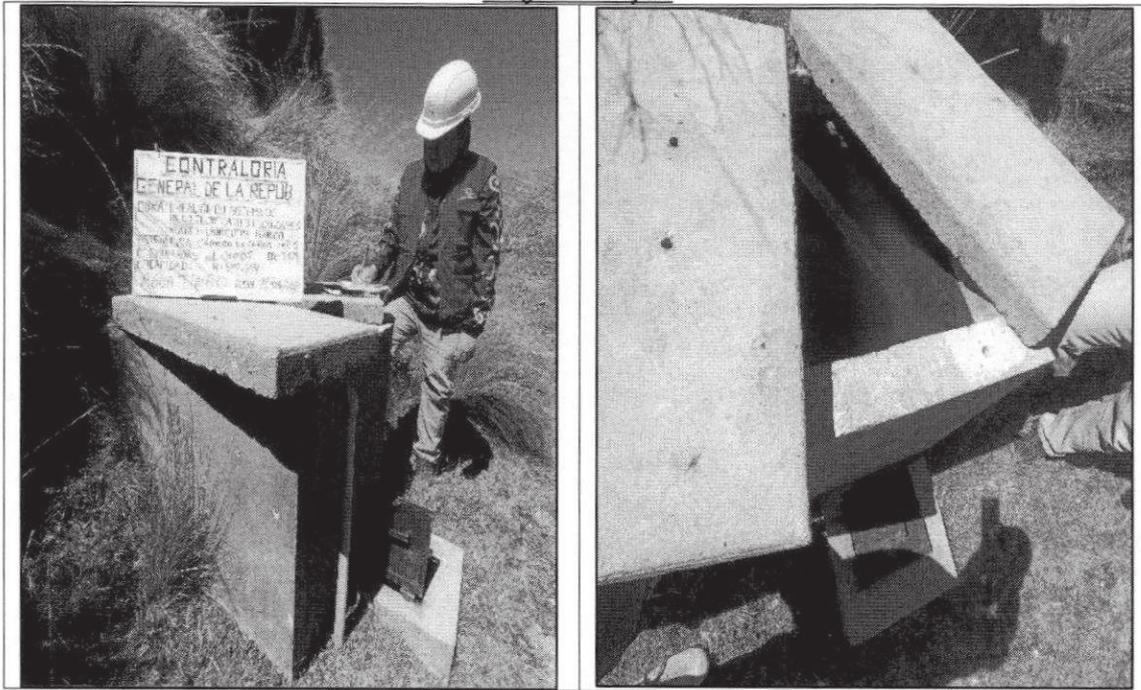
Imagen n.º 35 y 36

De la inspección física realizada, se constató que la cámara de carga relacionada a la captación C5, se encuentra con agua estancada que no fluye por lo que no se realizó la medición del aforo, tal como se muestra en la imagen siguiente:

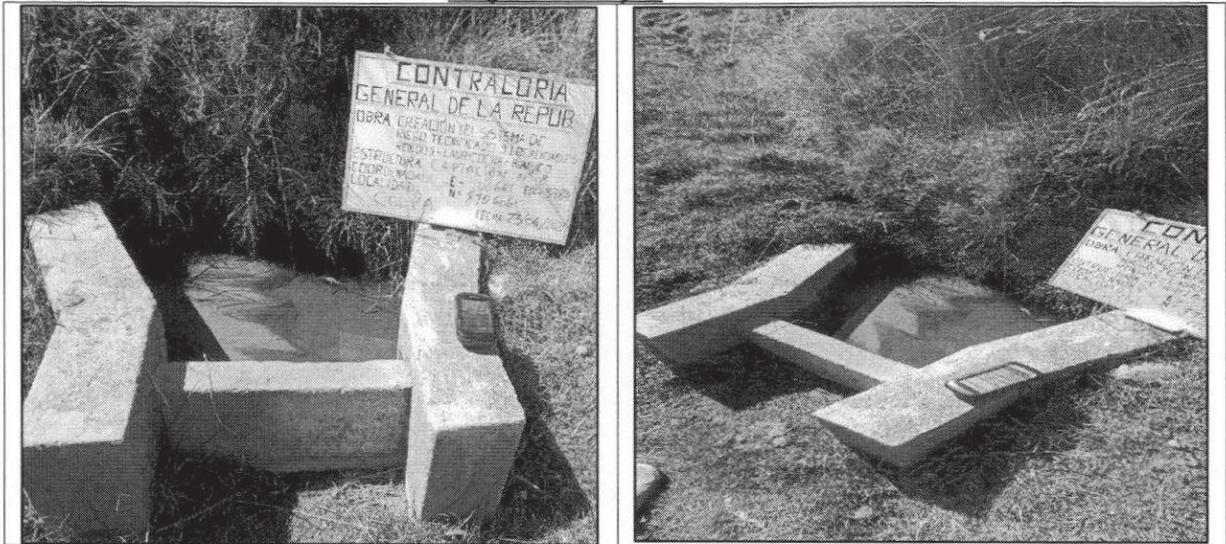
Imágenes n.º 37 y 38

Asimismo, debido a la poca cantidad de agua y al poco espacio no se realizó la prueba del aforo.

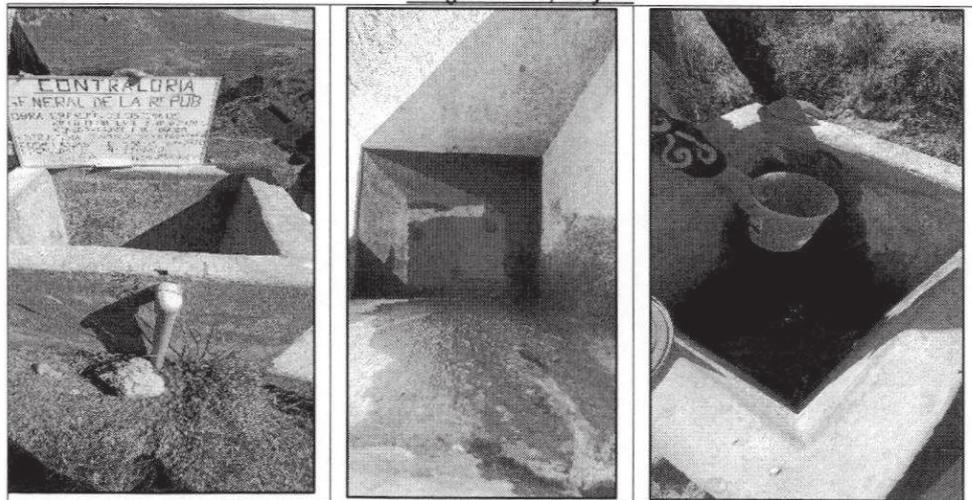
Imagen n.º 39, 40 y 41

Asimismo, se constató que la cámara de carga relacionada a la captación C8 cuenta con poca cantidad de agua, como se muestra en las imágenes siguientes:

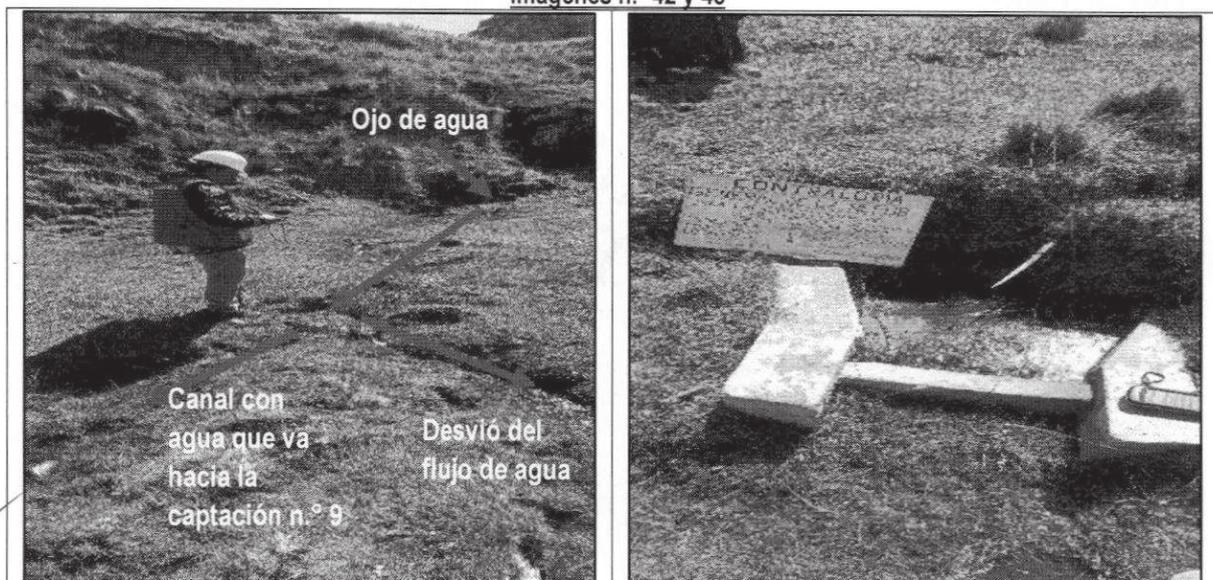
Imágenes n.º 42 y 43

De igual modo, de la inspección física realizada en la localidad de Colpa, se constató que la captación que pertenece a los beneficiarios Telesforo Alborno Trujillo con DNI n.º 46236196 y Dalila Alborno Trujillo con DNI n.º 44762016; cuenta con poca cantidad de agua, como se muestra en la imagen siguiente:

Asimismo, debido a la poca cantidad de agua y al reducido espacio no se realizó la prueba de aforo. La ubicación de la captación se encuentra descrita en el cuadro siguiente:

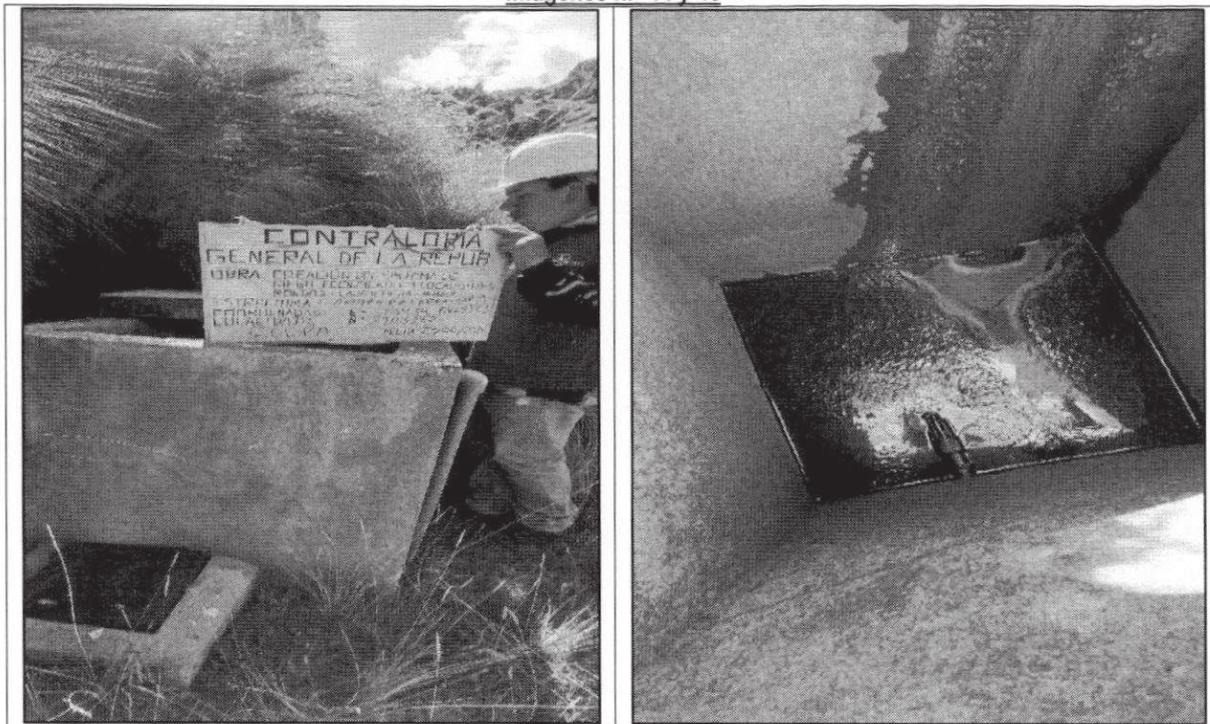
Imágenes n.º 44 y 45

De la inspección física realizada en la localidad de Colpa, se evidenció que la cámara de carga **cuenta con poca cantidad de agua**, como se muestra en la imagen siguiente:

Es de indicar que debido a la poca cantidad de agua no se pudo medir el aforo, actualmente se encuentra inoperativa.

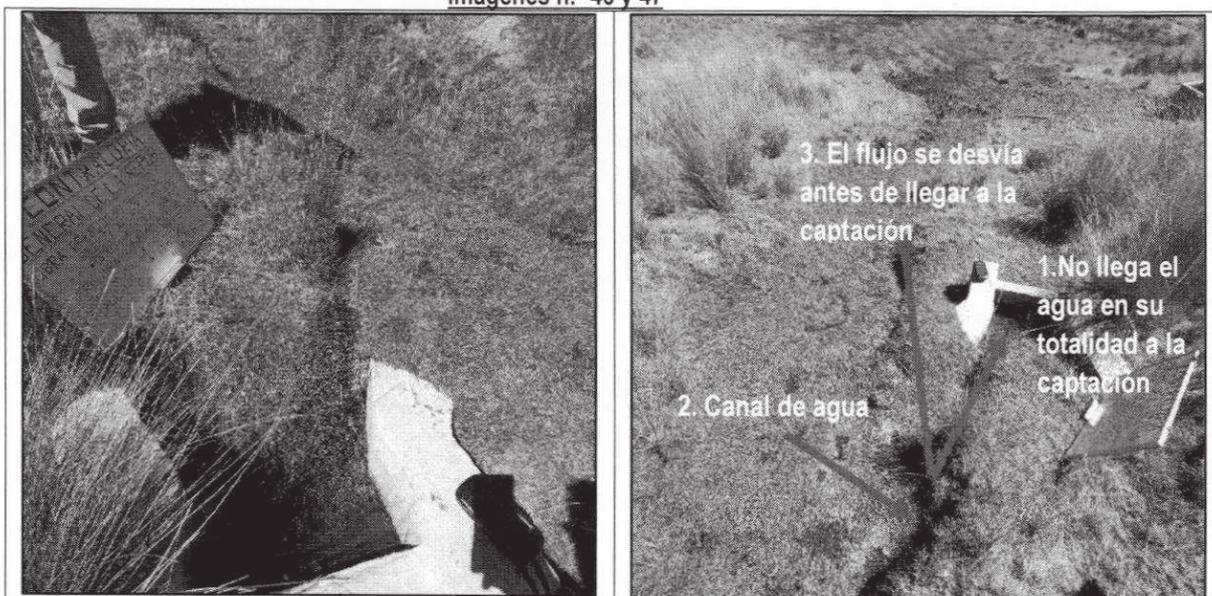
Imágenes n.º 46 y 47

Durante la inspección física realizada en la localidad de Milpo se constató que la captación que corresponde a los beneficiarios: Alejandro Ureta Tucto con DNI n.º 22749169 y Wilson Yonatan Ureta Ramos con DNI n.º 71640514, se encuentra con poca cantidad de agua, tal como se muestra en la imagen siguiente:

Es de indicar, la poca cantidad de agua en la citada captación (1), proviene de un canal (2), y este a su vez antes de llegar a la captación se divide en dos canales (3), imposibilitando que el agua llegue en su totalidad a la estructura (captación n.º 2); con la precisión que la estructura (captación n.º 2) no coincide con lo establecido en el expediente técnico inicial.

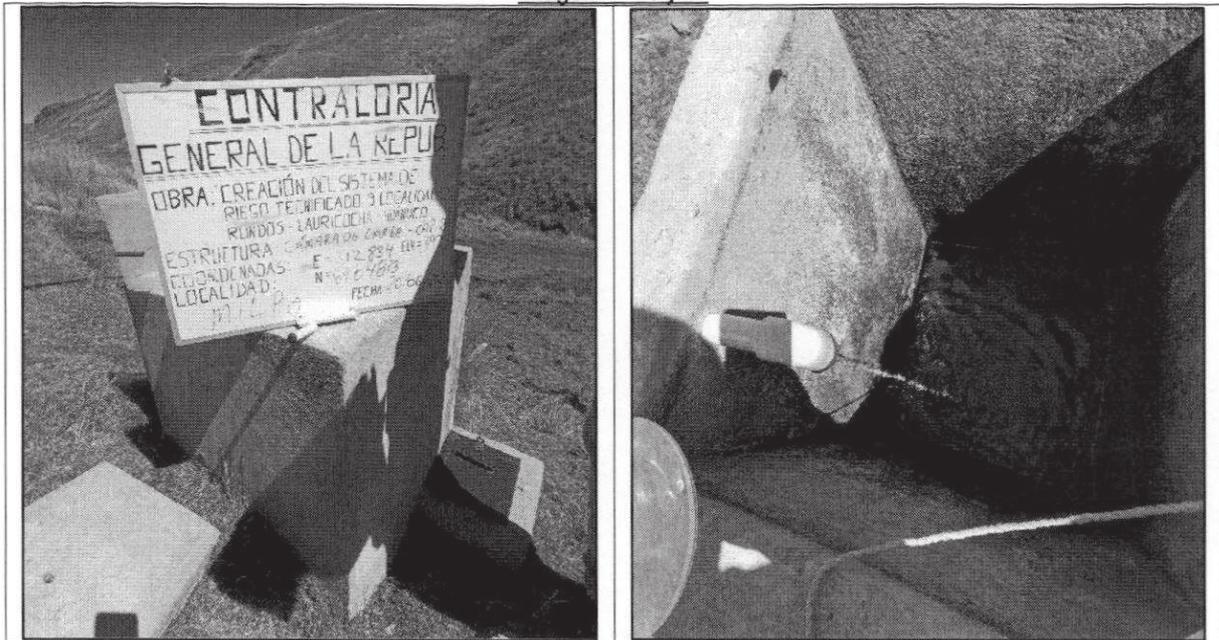
Imagen n.º 48 y 49

Es de indicar, que pese a la poca cantidad de agua se realizó la medición del aforo, utilizando el método volumétrico para calcular el caudal promedio, el cual es de 0.0187 litros/seg (Apéndice n.º 52), menor a lo establecido en el expediente técnico inicial cuyo rango es de 0.02 - 0.25 litros/seg (Apéndice n.º 4).

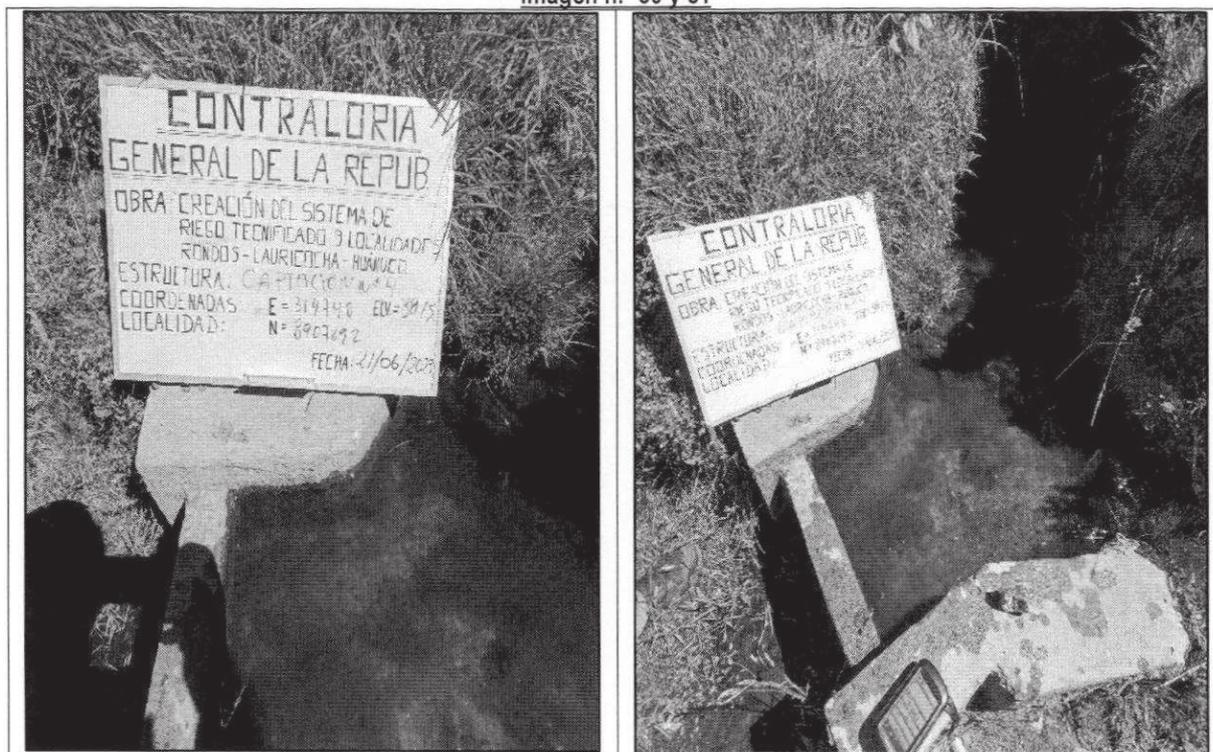
Imagen n.º 50 y 51

Además, de la poca cantidad de agua en la captación C4, se ha constatado la existencia de agua estancada con presencia de moho; es decir, que no tiene un flujo constante; sin embargo, se realizó la medición del aforo, utilizando el método volumétrico para calcular el caudal promedio, el cual es de 0.0110 litros/seg (Apéndice n.º 52), menor a lo establecido en el expediente técnico inicial cuyo rango esta entre 0.08-012 litros/seg (Apéndice n.º 4).

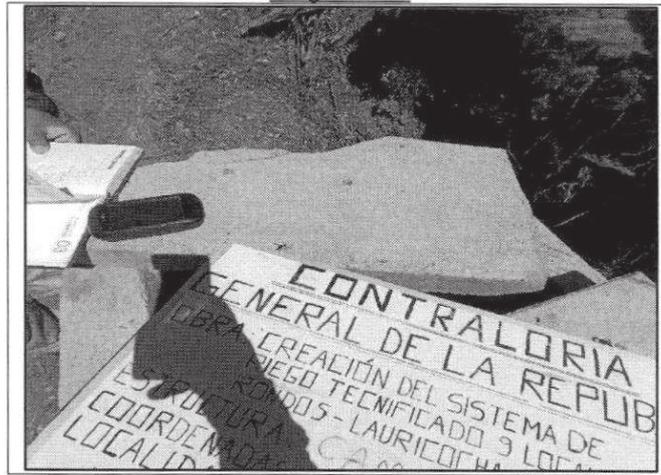
Imagen n.º 54

Al respecto, se ha constatado que la tapa de dicha cámara se encuentra rota, tal como se muestra en la imagen siguiente:

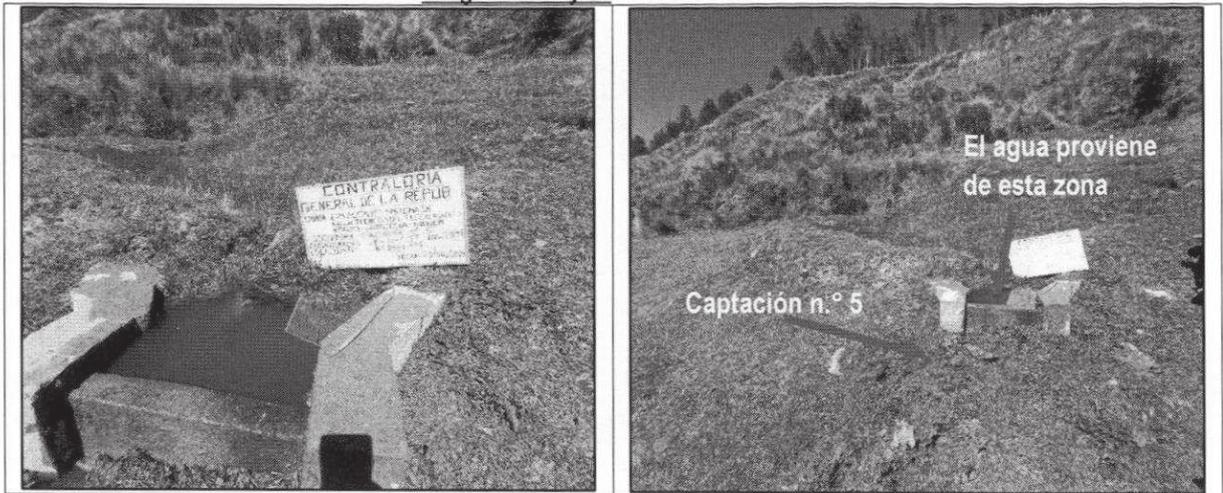
Imagen n.º 55 y 56

Al respecto, debido a que en la captación C5 se ha constatado agua estancada o en reposo (no fluye), no se realizó la medición del aforo.

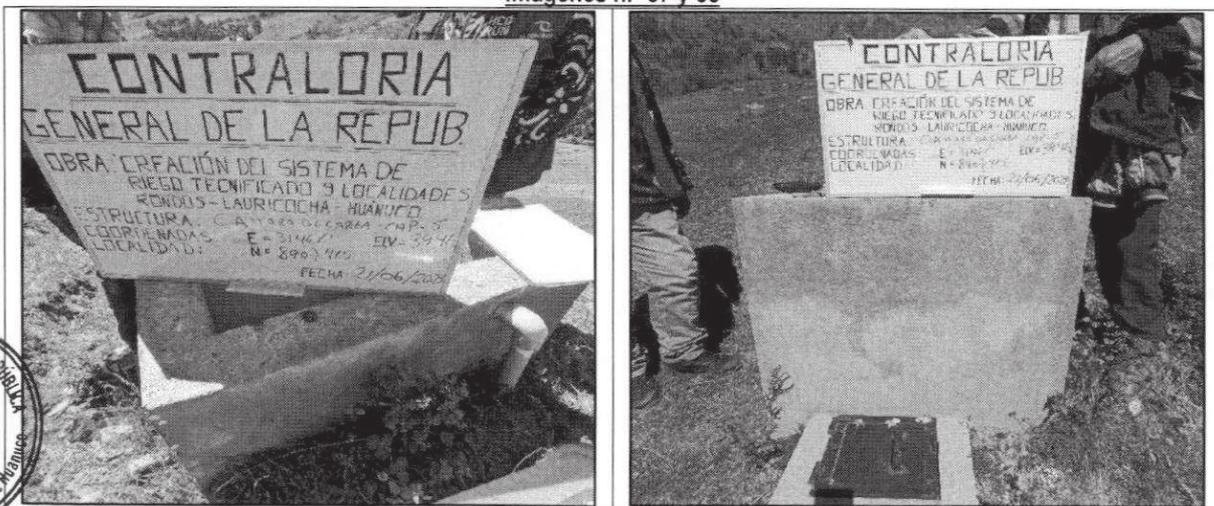
Imágenes n.º 57 y 58

De la inspección física realizada en la localidad de Milpo, se evidenció que la cámara de carga relacionada a la captación C5 no cuenta con agua, como se muestra en la imagen siguiente:

Debido a que en la cámara de carga el agua no cuenta con agua no se realizó la medición de su aforo.

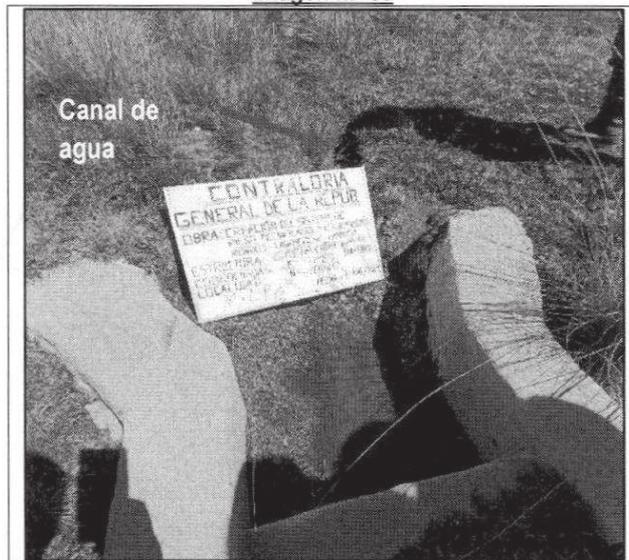
**Imagen n.º 59**

De la inspección física realizada a la localidad de Milpo, se evidenció que la captación que le pertenece a los beneficiarios: Emilio Chávez Lucas con DNI n.º 22737566 y Alejandro Chávez Lucas con DNI n.º 22737267, se encuentra con poca cantidad de agua, tal como se muestra en la imagen siguiente:

Asimismo, se constató que la estructura capta el agua de un canal, y que debido al poco espacio de la estructura (captación C 6), no se realizó la medición del aforo.

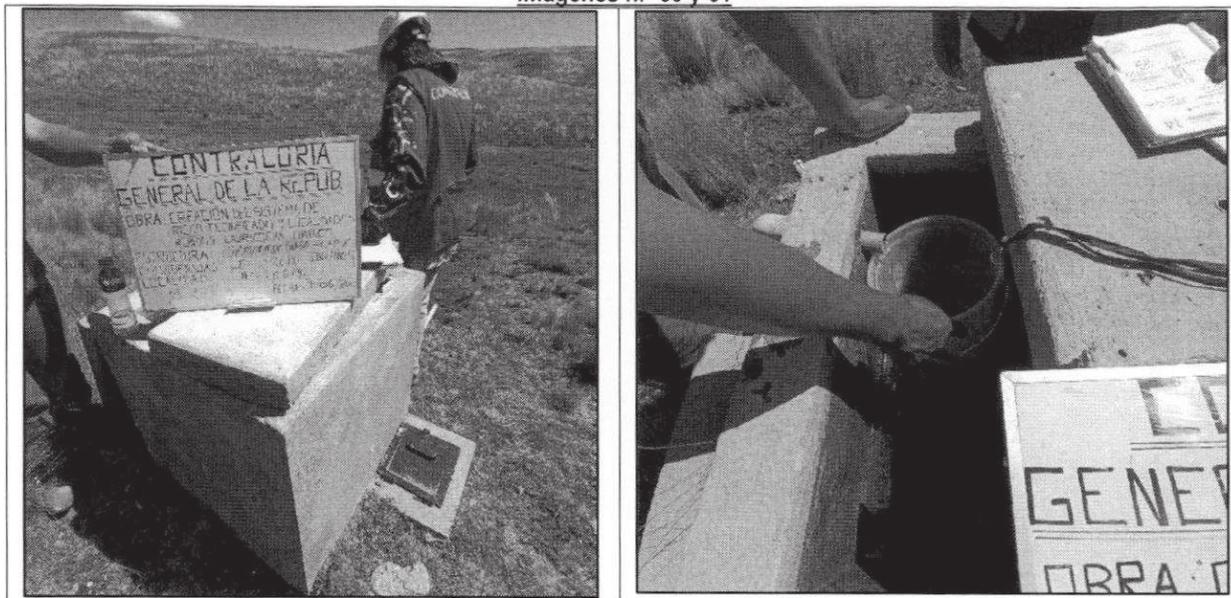
Imágenes n.º 60 y 61

De la inspección física realizada en la localidad de Milpo, se constató que la cámara de carga relacionada a la captación C6, cuenta con poca cantidad de agua, tal como se muestra en la imagen siguiente:

Es de indicar que pese a la poca cantidad de agua se realizó la medición del aforo, utilizando el método volumétrico para calcular el caudal promedio el cual es de 0.0571 litros/seg (Apéndice n.º 52), menor a lo establecido en el expediente técnico inicial cuyo rango se encuentra entre 0.11-0.20 litros/seg<sup>18</sup>(Apéndice n.º 4).

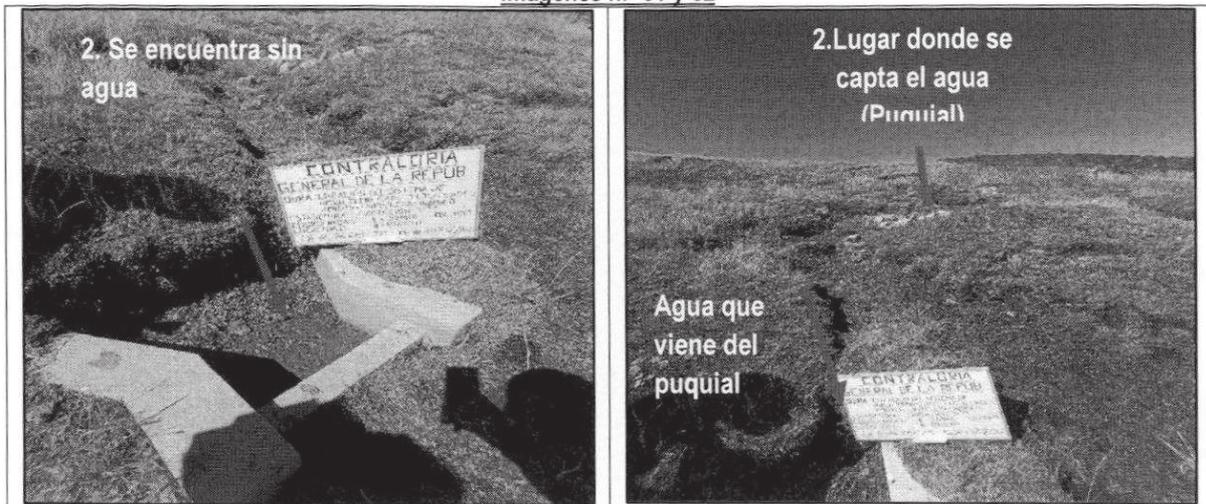
Imágenes n.º 61 y 62

Es de indicar, que la captación C1 se encuentra sin agua (1), a pesar que metros más arriba se encuentra el ojo de agua (puquial) (2); por lo mismo no se realizó la medición del aforo, situación que genere que el sistema no funcione.

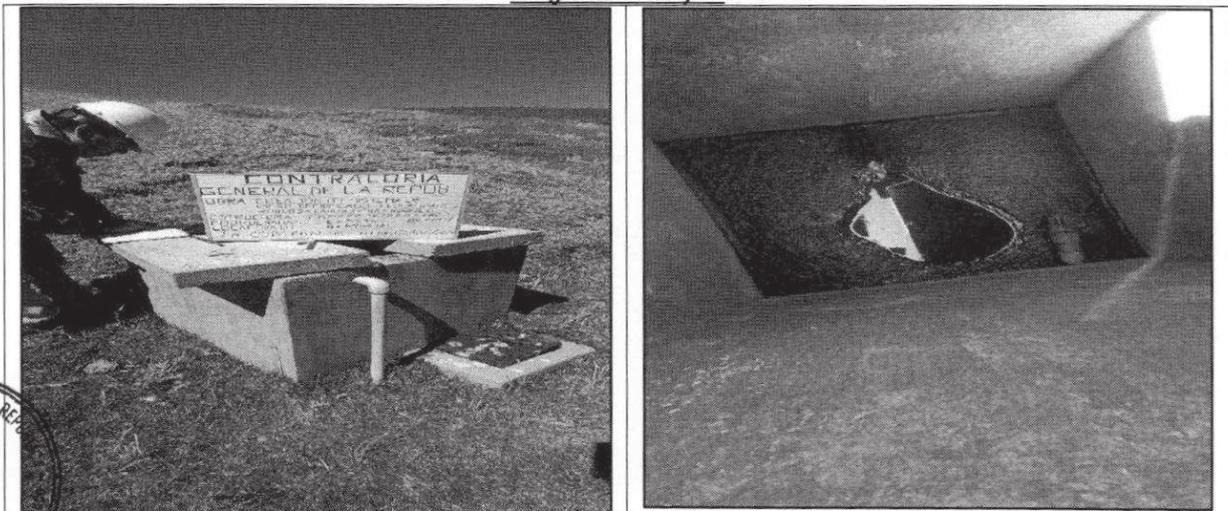
Imágenes n.º 63 y 64

De la inspección física realizada a la obra en la localidad de Esperanza, se evidenció que el reservorio no cuenta con agua, de acuerdo a la imagen siguiente:

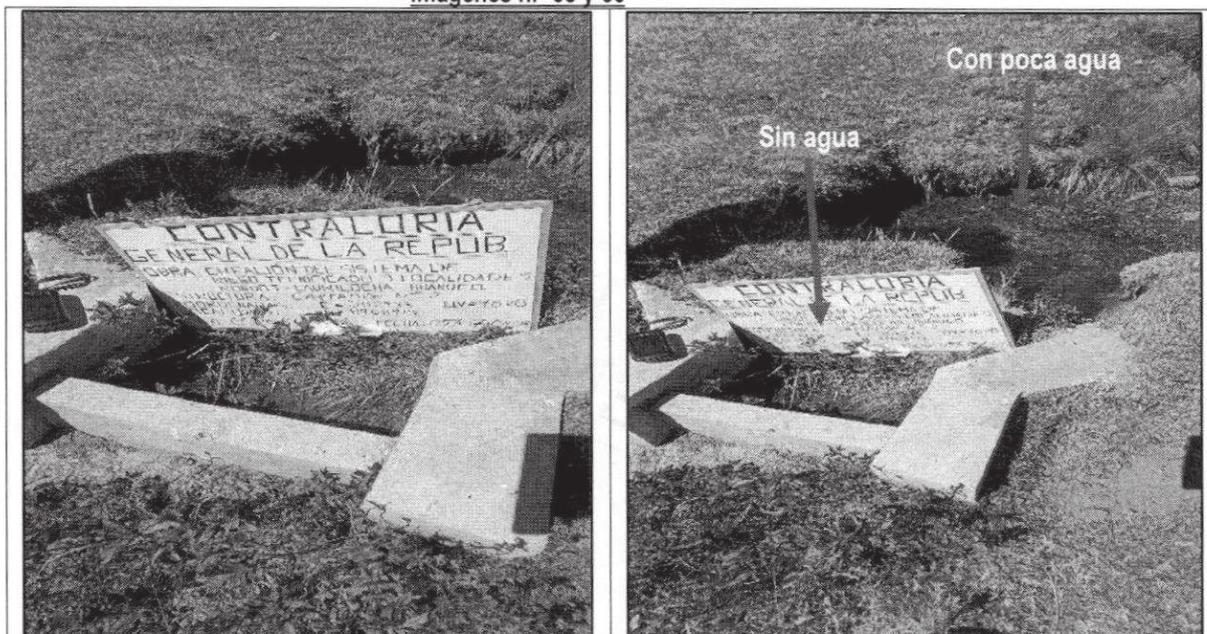
Imágenes n.º 65 y 66

De la inspección física a la obra realizada en la localidad de la Esperanza, se constató que la captación que le corresponde al beneficiario Eddi Elizardo Chávez Trujillo con DNI n.º 22700461, **no cuenta con agua**, como se muestra en la imagen siguiente:

Debido a la inexistencia de agua no se realizó la medición de aforo. La ubicación de la captación se encuentra descrita en el cuadro siguiente:

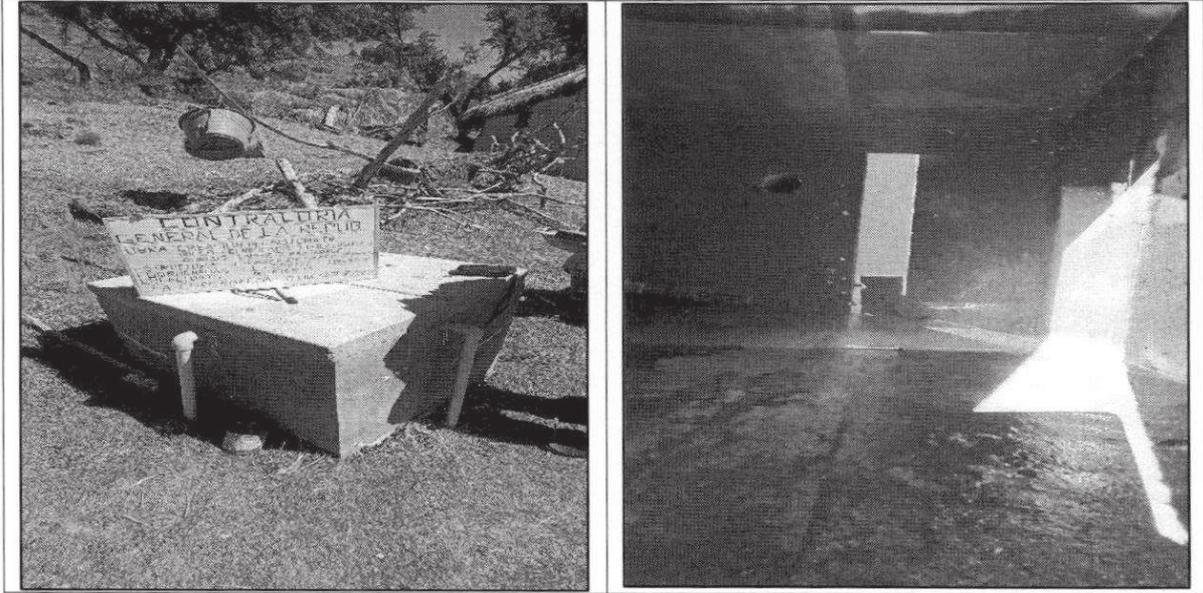
Imágenes n.º 67 y 68

De la inspección física a la obra relacionada a la captación C2 realizada en la localidad de Esperanza, se evidenció que la cámara de carga no cuenta con agua, de acuerdo a la imagen siguiente:

Al respecto, se identificó que la cámara de carga no cuenta con agua, por lo mismo no se realizó la medición del aforo.

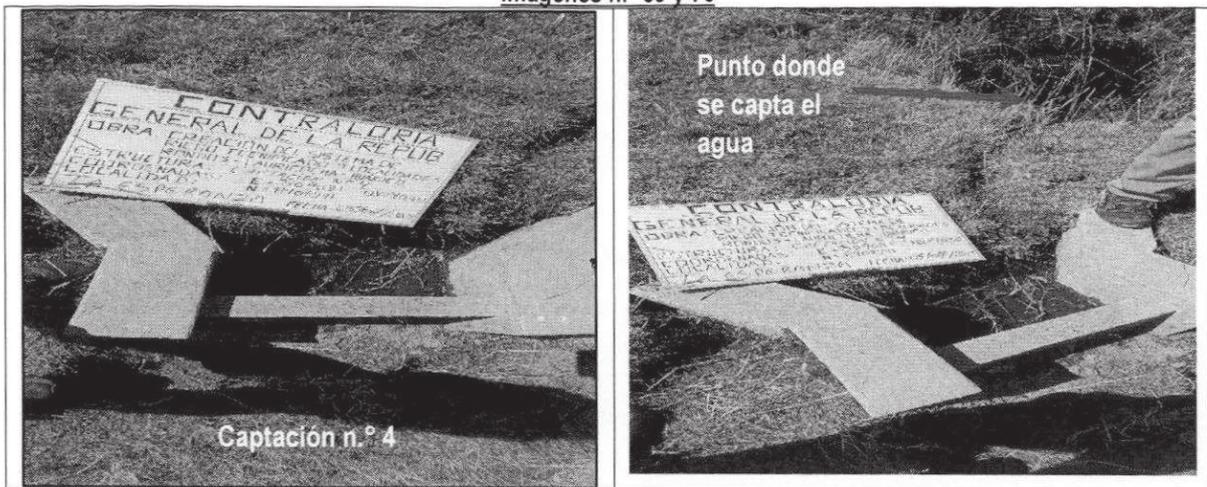
Imágenes n.º 69 y 70

De la inspección física realizada a la obra en la localidad de la Esperanza, se constató que la captación de los beneficiarios: Leoncio Machado Pajuelo con DNI n.º 22700546 y Aurelio Ramos Pujay con Dni n.º 22703943, cuenta con poca cantidad de agua, como se muestra en la imagen siguiente:

Por esa razón, no se realizará la medición del aforo. La ubicación de la captación se encuentra detallada en el cuadro siguiente:

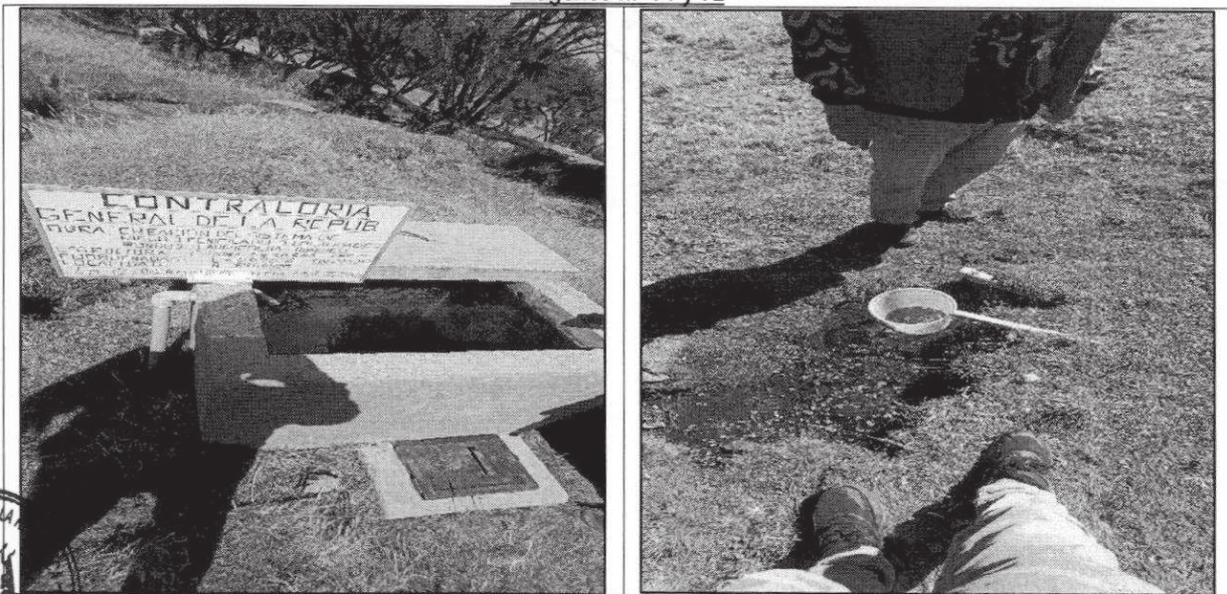
Imágenes n.º 71 y 72

De la inspección física realizada a la obra en la localidad de la Esperanza, se constató que la cámara de carga cuenta con poca cantidad de agua, de acuerdo a la imagen siguiente:

Se ha verificado que la cámara de carga cuenta con poca afluencia de agua; por consiguiente, la medición del aforo se realizó en la tubería de salida (rebose), utilizando el método volumétrico para calcular el caudal promedio el cual es de 0.0078 litros/seg (Apéndice n.º 53), menor a lo establecido en el expediente técnico inicial cuyo rango es de 0.01-0.49 litros/seg<sup>20</sup>(Apéndice n.º 4).

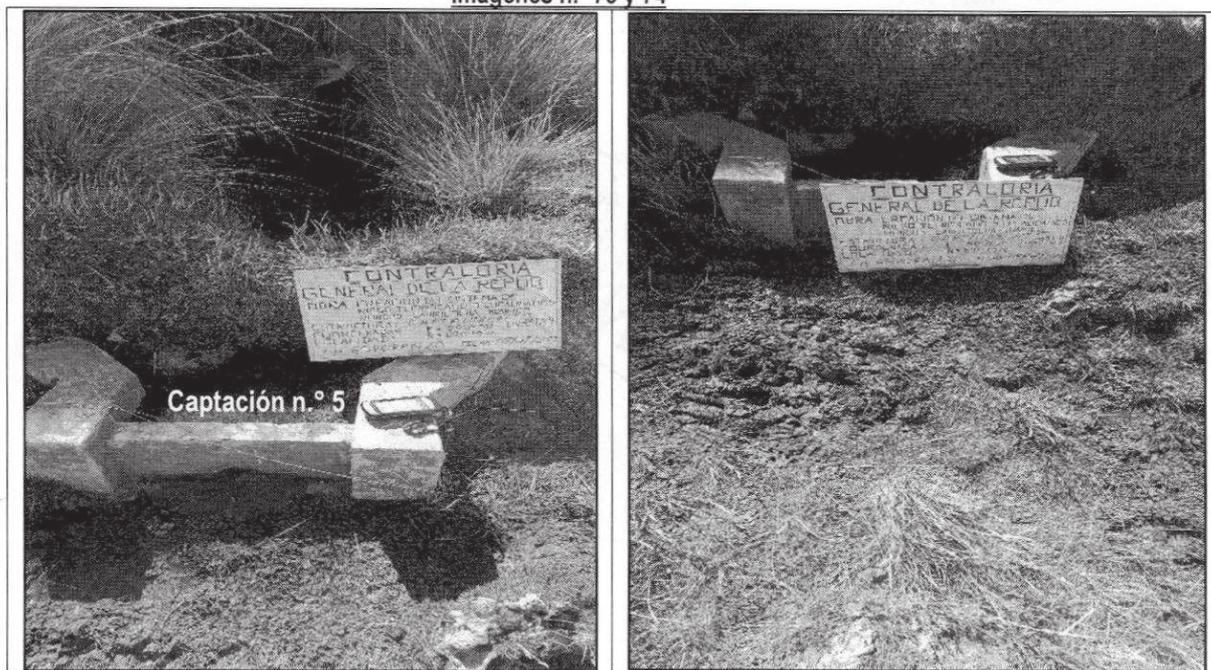
**Imágenes n.º 73 y 74**

De la inspección física a la obra realizada en la localidad de La Esperanza se constató que la captación de la beneficiaria Antonieta Aquil Chavez de Omonte con DNI n.º 22701918, **cuenta poca cantidad de agua**, como se muestra en la imagen siguiente:

Como se ha constatado que hay poca cantidad de agua, no se ha realizado la medición de aforo.

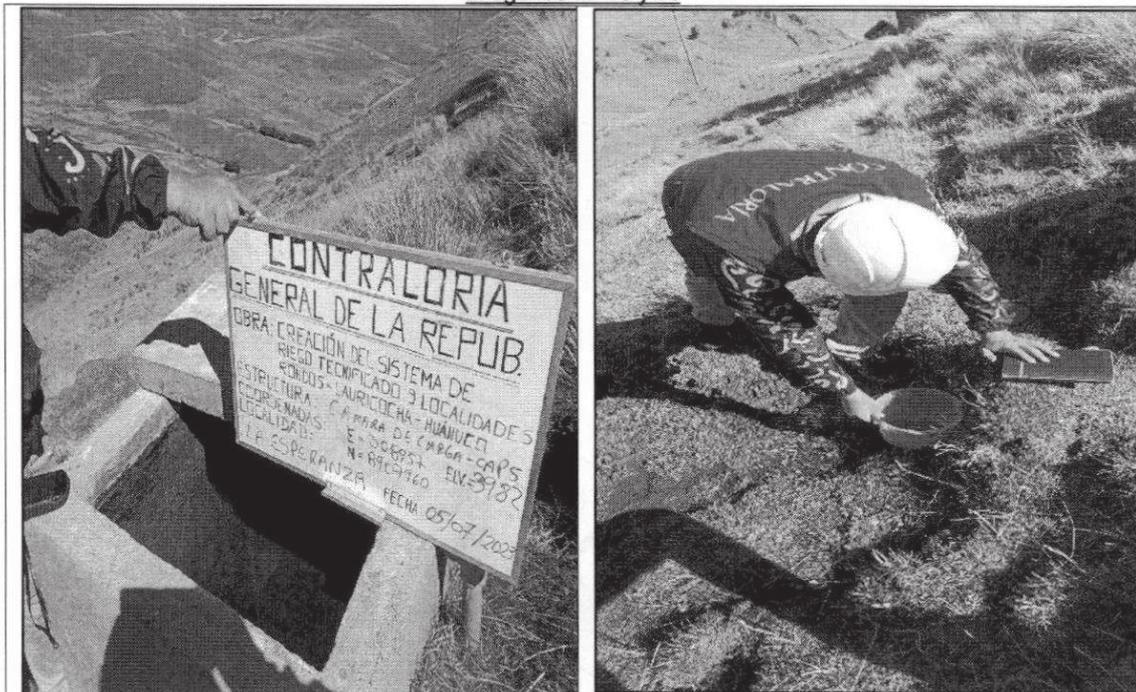
Imágenes n.º 75 y 76

De la inspección física a la obra realizada en la localidad de la Esperanza, se evidenció que la cámara de carga cuenta con poca cantidad de agua, como se muestra en la imagen siguiente:

Debido a ello, se realizó la medición del aforo, utilizando el método volumétrico para calcular el caudal promedio el cual es de 0.0369 litros/seg (Apéndice n.º 53), menor a lo establecido en el expediente técnico inicial cuyo rango es de 0.08-0.20 litros/seg<sup>21</sup> (Apéndice n.º 4)
