**LA CONTRALORÍA**  
GENERAL DE LA REPÚBLICA DEL PERÚ

**INFORME DE CONTROL ESPECÍFICO**  
**N° 23536-2023-CG/GRHC-SCE**

**“EJECUCIÓN CONTRACTUAL DE LA OBRA: CREACIÓN DEL**  
**SISTEMA DE RIEGO TECNIFICADO EN LAS 9 LOCALIDADES**  
**DEL DISTRITO DE RONDOS - PROVINCIA DE LAURICOCHA -**  
**DEPARTAMENTO DE HUÁNUCO”**

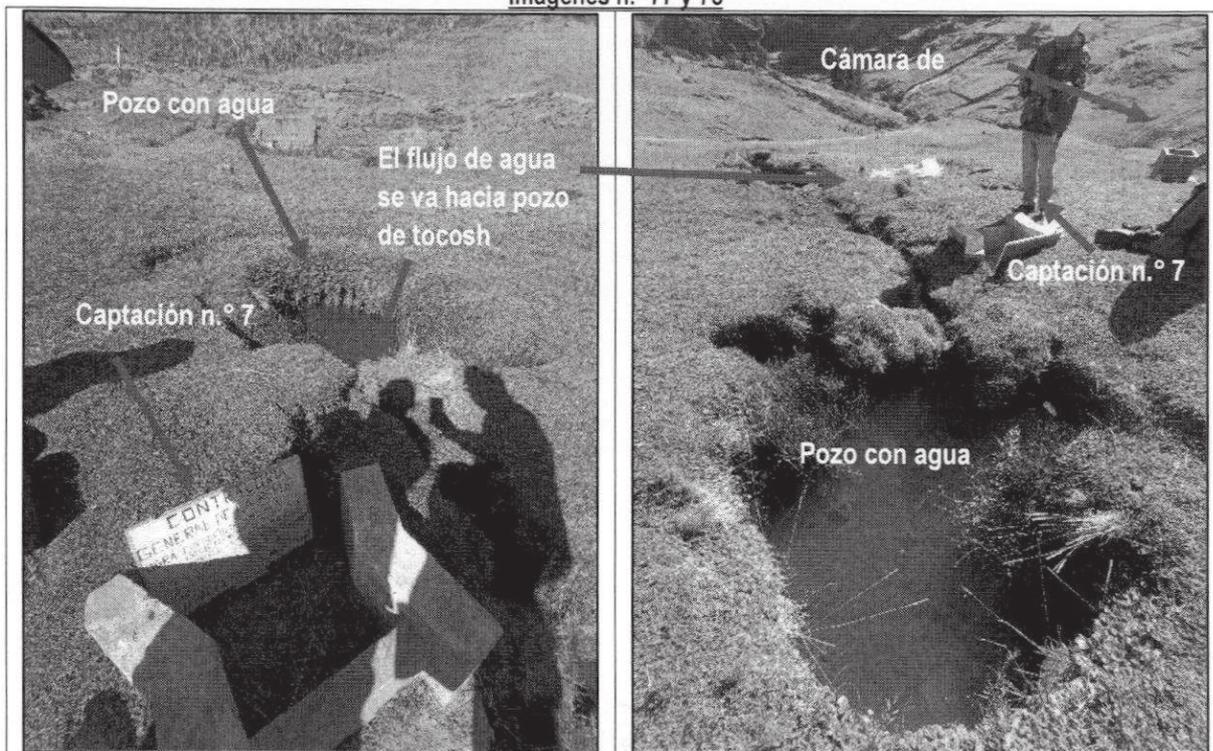
Imágenes n.º 77 y 78

De la inspección física a la obra realizada en la localidad de la Esperanza se evidenció que la captación que pertenece a los beneficiarios: Bernabe Loarte Chavez con DNI n.º 46317242 y Juan Diaz Josfato Loarte Alvino con Dni n.º 22760126, **no cuenta con agua**, como se muestra en la imagen siguiente:

En relación, a la captación antes citada, se constató la existencia de un pozo con agua al costado, el mismo que no fluye hacia la captación; sumado a ello, la inexistencia de agua en la captación no permitió realizar la medición del aforo.

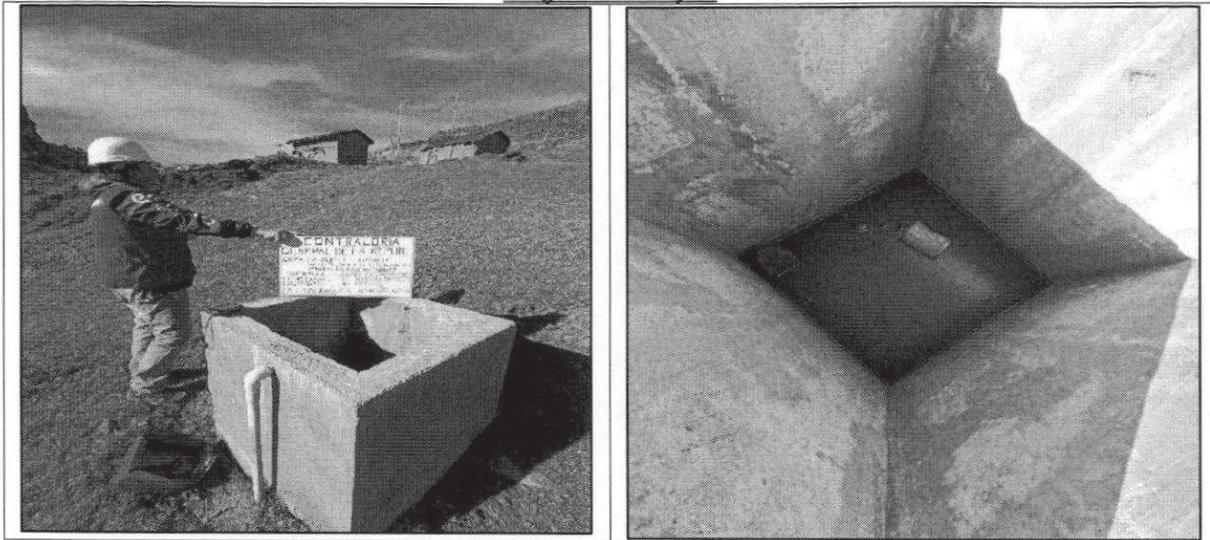
Imágenes n.º 79 y 80

De la inspección física a la obra realizada en la localidad de la Esperanza, se constató que la **cámara de carga no cuenta con agua**, como se muestra en la imagen siguiente:

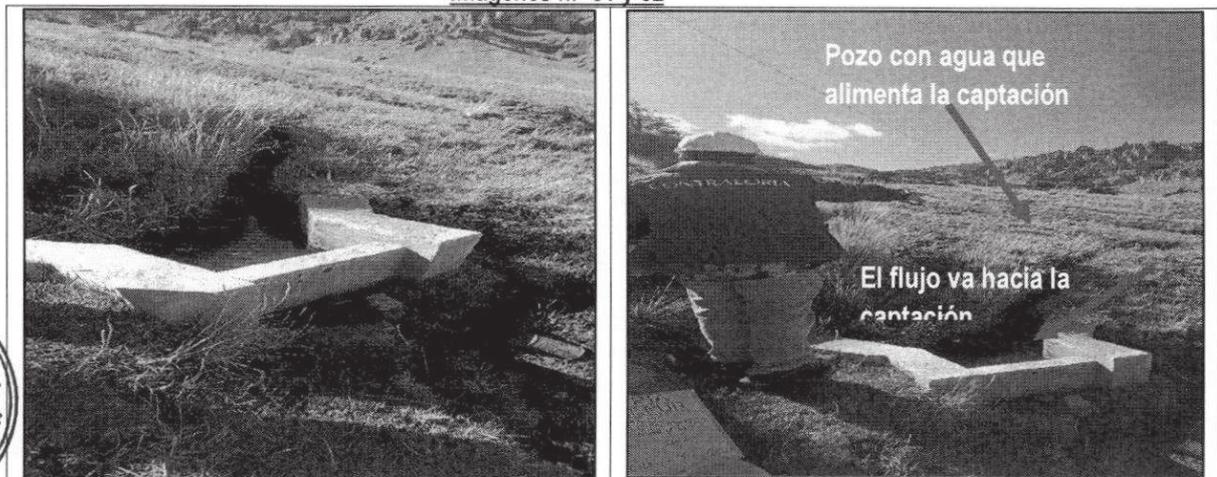
Imágenes n.º 81 y 82

De la inspección física a la obra realizada en la localidad de la Esperanza, se constató que la captación que corresponde a los beneficiarios: Yuliza Mercedes Omonto Aniceto con DNI n.º 42012944 y Pedro Ciro Chavez Trujillo con DNI n.º 22703613, cuenta con poca cantidad de agua, como se muestra en la imagen siguiente:

Asimismo, no se pudo realizar la medición del aforo debido al poco espacio para realizar dicha prueba y poca cantidad de agua.

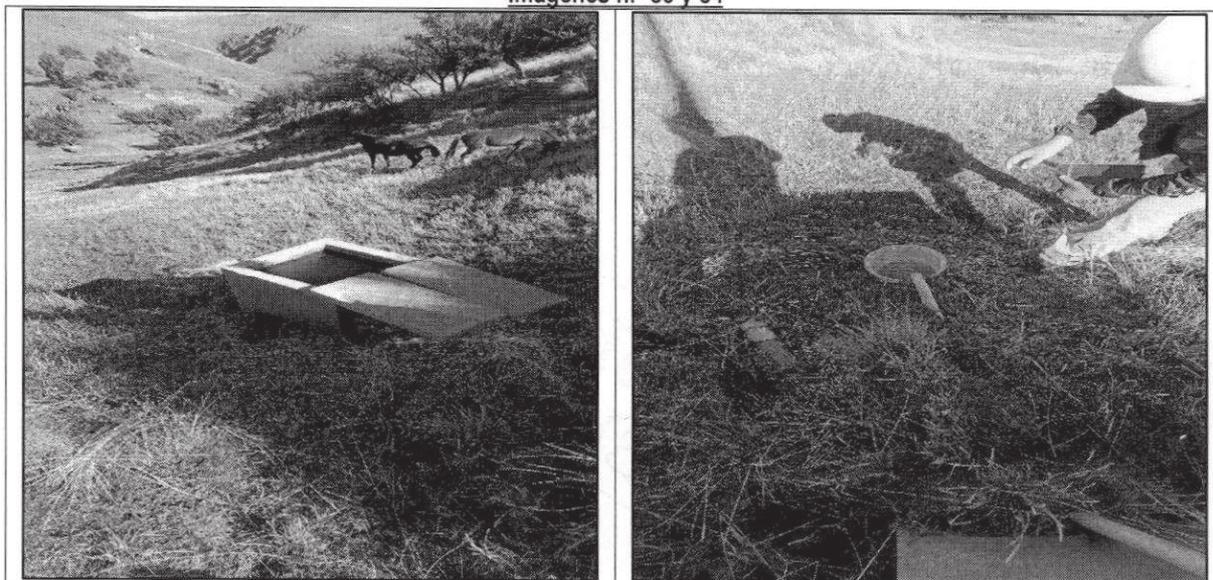
**Imágenes n.º 83 y 84**

De la inspección física a la obra realizada en la localidad de la Esperanza, se constató que la cámara de carga cuenta con agua, de acuerdo a la imagen siguiente:

No obstante, realizado la medición de aforo, utilizando el método volumétrico para calcular el caudal promedio resultó 0.0170 litros/seg (Apéndice n.º 53), lo cual es menor a lo establecido en el expediente técnico inicial cuyo rango esta entre 0.08-0.12 litros/seg (Apéndice n.º 4).

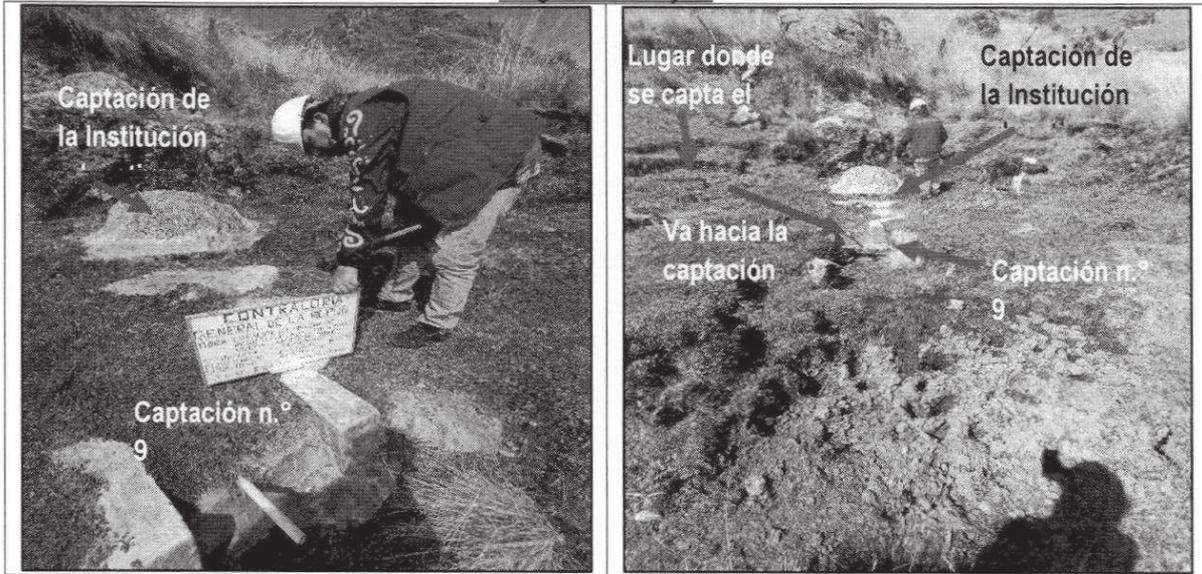
Imágenes n.º 85 y 86

De la inspección física a la obra realizada en la localidad de la Esperanza, se constató que la captación C9 que corresponde a los beneficiarios: Felix Omonte Pino con DNI n.º 22701370 y Pedro Emiliano Omonte Pino con DNI n.º 22700440, se encuentra sin agua, de acuerdo a la imagen siguiente:

Es de indicar, que no se pudo realizar la medición del aforo debido a que la captación se encontró sin agua.

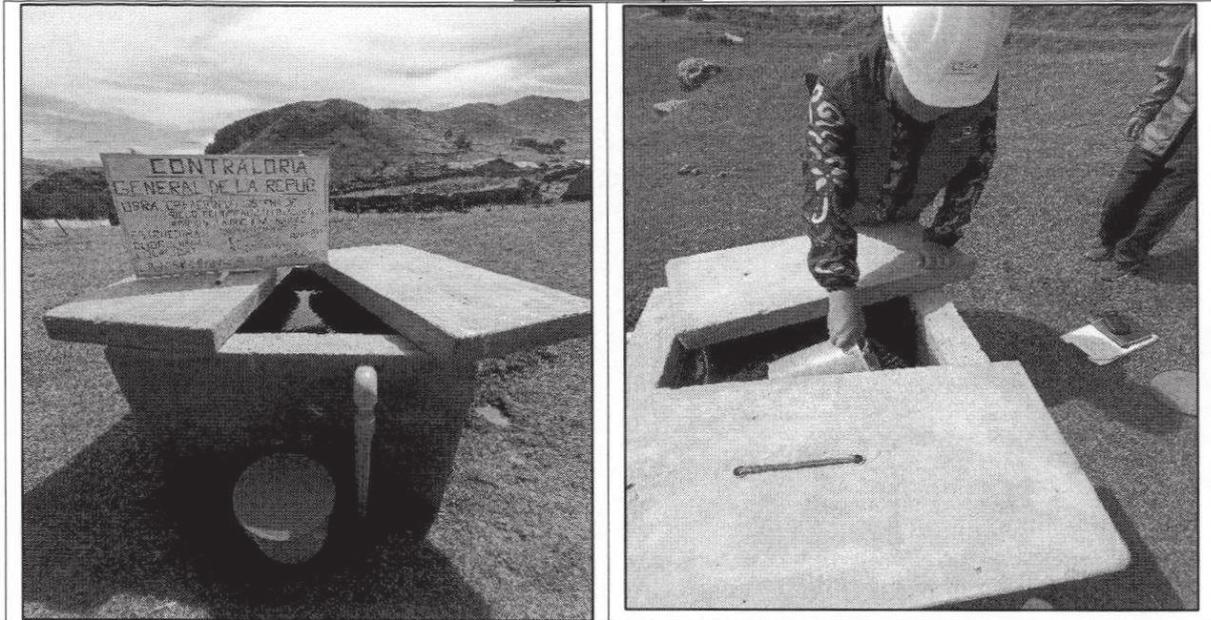
Imagen n.º 87 y 88

De la inspección física a la obra realizada en la localidad de la Esperanza, se evidenció que el reservorio o cámara de carga relacionada a la captación C9 cuenta con poca cantidad de agua, de acuerdo a la imagen siguiente:

La citada cámara de carga cuenta con poca cantidad de agua; pese a ello, se realizó la medición del aforo, utilizando el método volumétrico para calcular el caudal promedio, resultando 0.0517 litros/seg (Apéndice n.º 53), lo cual es menor a lo contemplado en el expediente técnico inicial cuyo rango esta entre 0.08-0.12 litros/seg<sup>22</sup>(Apéndice n.º 4).

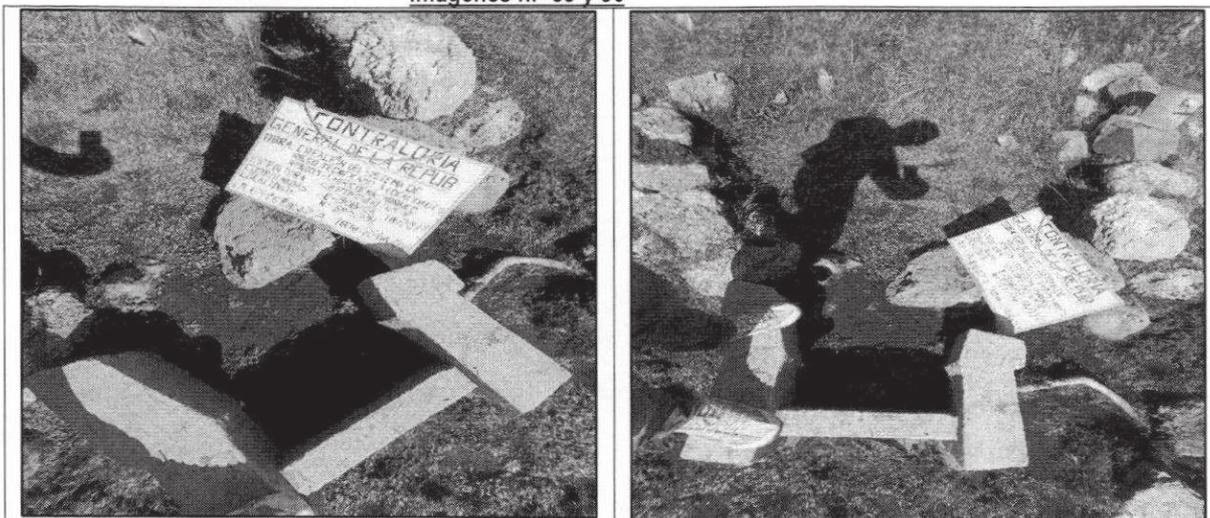
Imágenes n.º 89 y 90

De la inspección física a la obra efectuada en la localidad de la Esperanza, se evidenció que la captación que corresponde a los beneficiarios: Efrain Chavez Albornoz con DNI n.º 46839066 y Clodualdo Chavez Hilario con DNI n.º 22701346, no cuenta con agua, como se muestra en la imagen siguiente:

Con relación a la citada captación, no se realizó la medición de aforo debido a la inexistencia de agua.

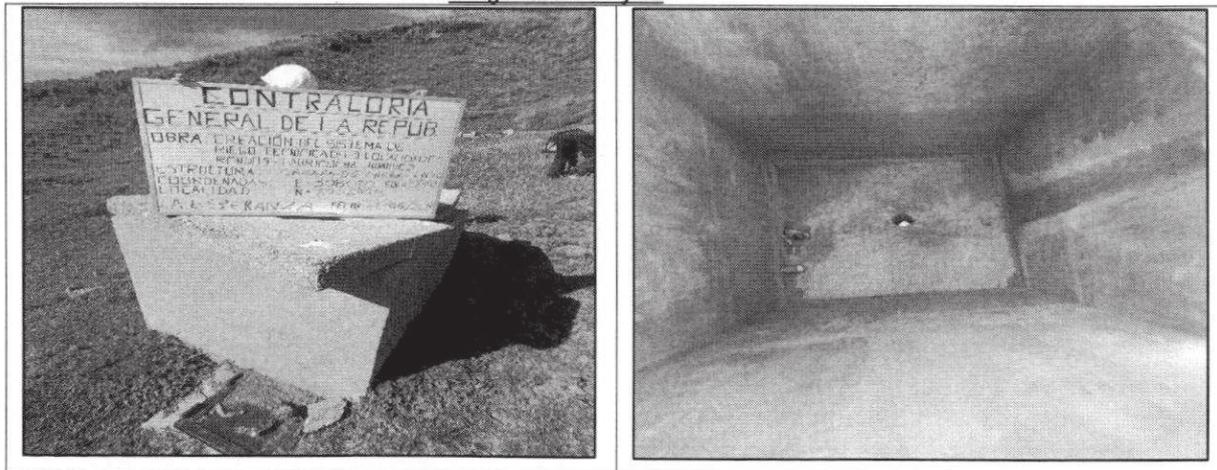
Imágenes n.º 91 y 92

De la inspección física a la obra efectuada en la localidad de la Esperanza, se evidenció que la cámara de carga no cuenta con agua, generando el no funcionamiento del sistema de riego, tal como se muestra en la imagen siguiente:

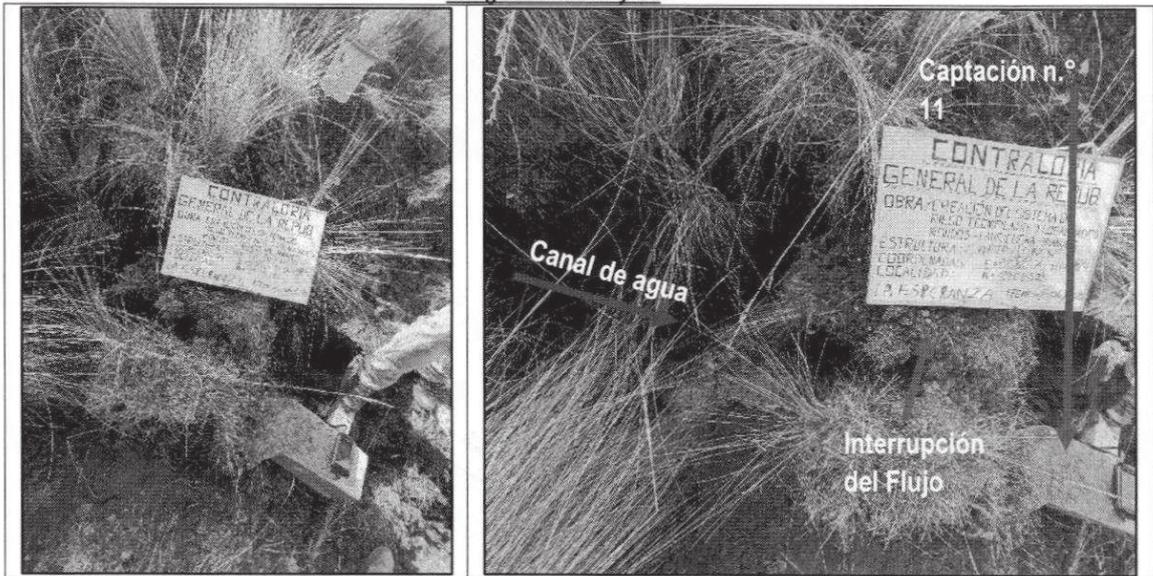
Imágenes n.º 93 y 94

De la inspección física a la obra efectuada en la localidad de la Esperanza, se evidenció que la captación que corresponde a la beneficiaria, Yaneth Albornoz Urtea con DNI n.º 41341168, no cuenta con agua, de acuerdo a la imagen siguiente:

Asimismo, se ha constatado que la captación C11 se encuentra enterrada con malezas al contorno; y, carece de flujo de agua a su alrededor, impidiendo que ingrese el agua a la captación, generando que el sistema de riego no se encuentre operativo.

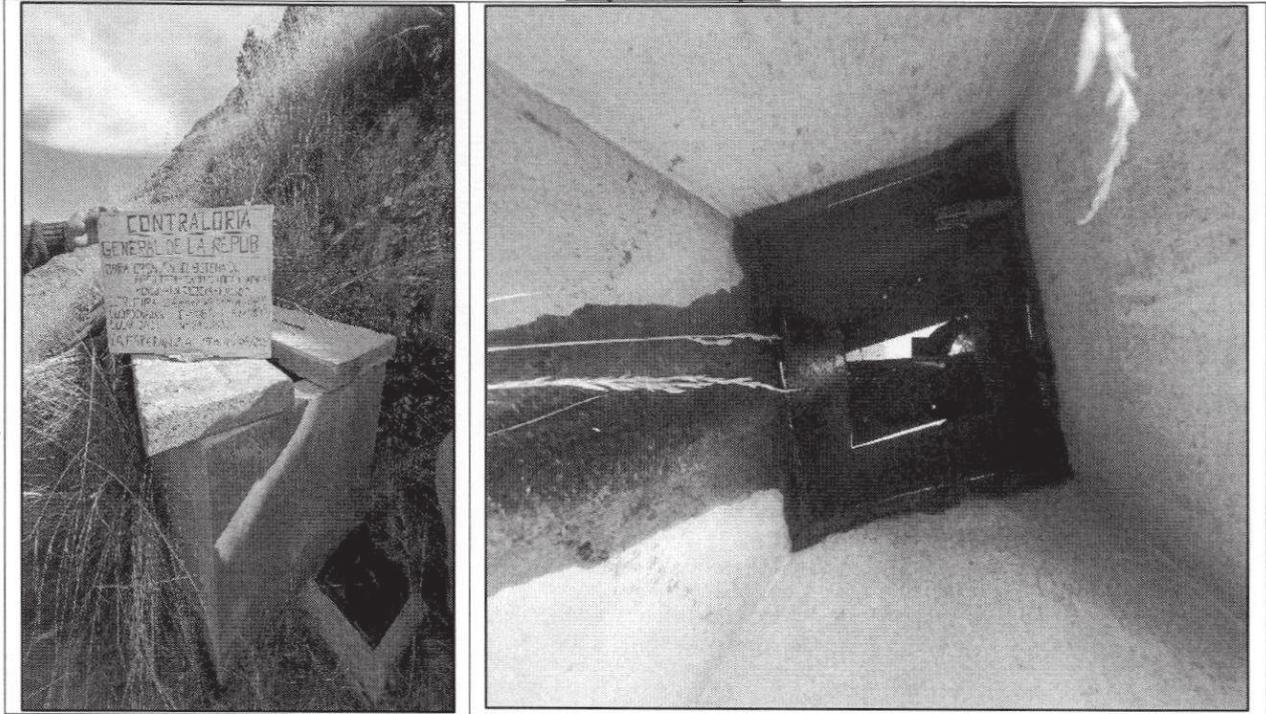
Imágenes n.º 95 y 96

De la inspección física a la obra efectuada en la localidad de la Esperanza, se evidenció que la cámara de carga no cuenta agua, como se muestra en la imagen siguiente:

Debido a ello, no se realizó la medición del aforo. La ubicación de la cámara de carga se encuentra descrita en el cuadro siguiente:

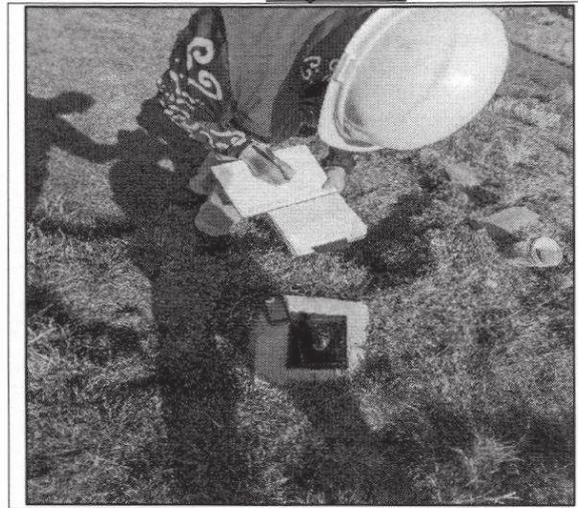
Imagen n.º 97

De la inspección física a la obra realizada en la localidad de la Esperanza, se evidenció que el hidrante – H16, no funciona, debido a que se ha interrumpido el flujo de agua desde la captación, como se muestra en la imagen siguiente:

Nota: Se constató que el hidrante – H16 no funciona

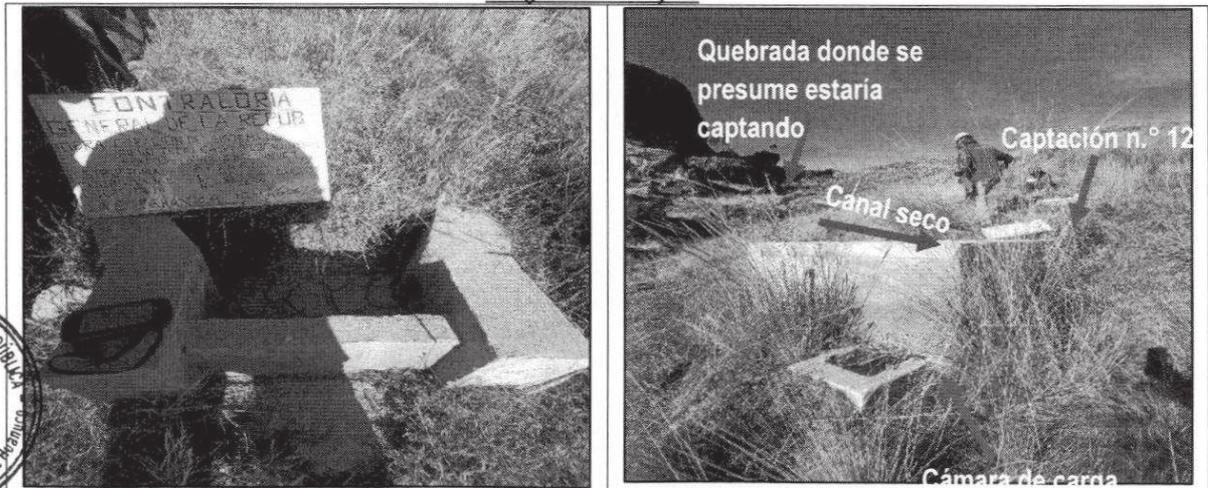
Imágenes n.º 98 y 99

De la inspección física a la obra realizada en la localidad de la Esperanza, se evidenció que la captación que pertenece a los beneficiarios: Edgar Ambrocio Loarte Alborno con DNI n.º 22749159, Fernando Pajuelo Omonte con DNI n.º 22701254 y Andres Avelino Dionicio Loarte con DNI n.º 22701123, no cuenta con agua, como se muestra en la imagen siguiente:

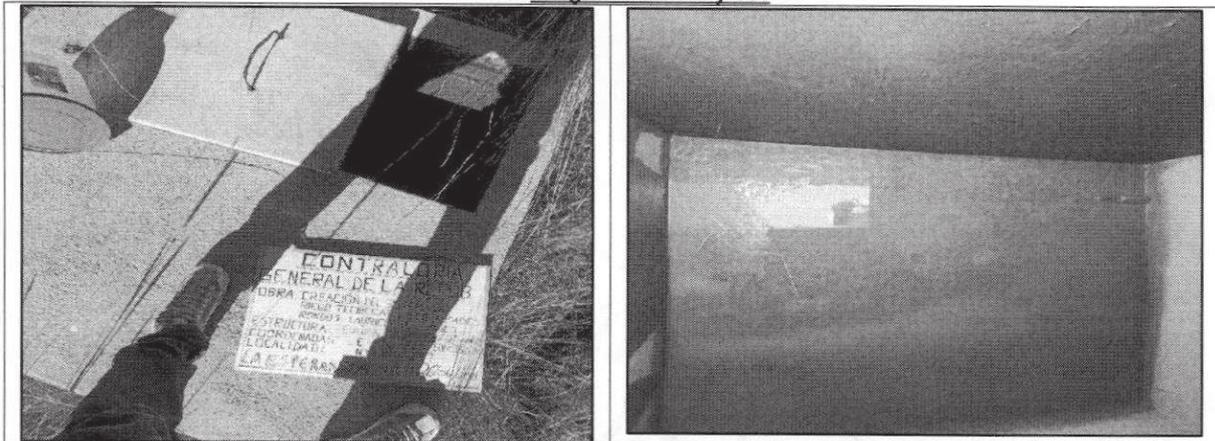
**Imágenes n.º 100 y 101**

De la inspección física a la obra realizada en la localidad de la Esperanza, se evidenció que la cámara de carga **no cuenta con agua**, como se muestra en la imagen siguiente:

Razón por la cual no se realizó la medición del aforo. La ubicación de la cámara de carga se encuentra descrita en el cuadro siguiente:

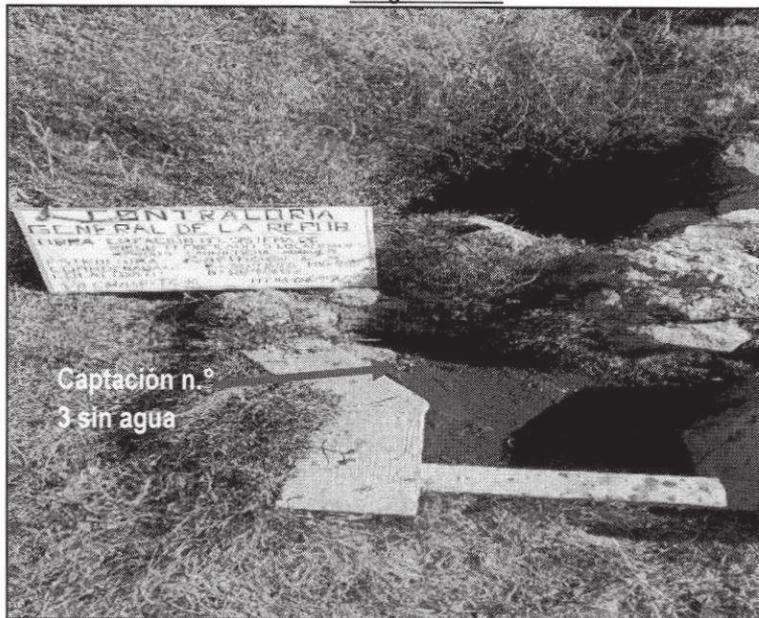
Imagen n.° 102

De la inspección física a la obra realizada en la localidad de Pachaspiteg, se constató que la captación de la beneficiaria Martha Irene Falcon Maccha con DNI n.° 22416279, **no cuenta con agua**, como se muestra en la imagen siguiente:

Debido a ello no se ha realizado la medición de aforo. La ubicación de la captación se encuentra descrita en el cuadro siguiente:

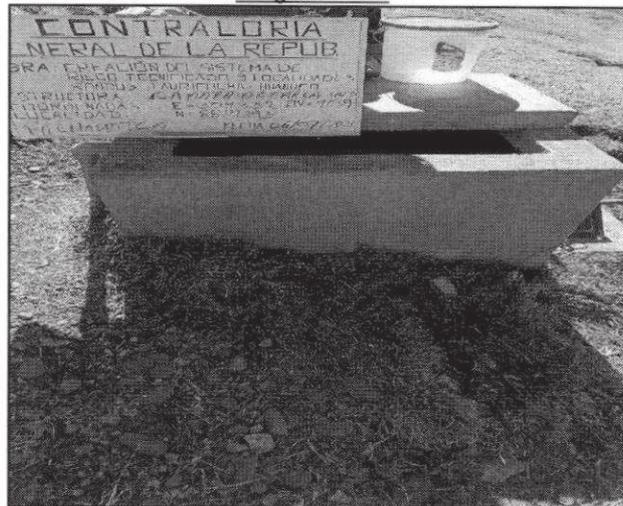
**Imagen n.º 103**

De la inspección física a la obra realizada en la localidad de Pachaspiteg, se constató que la cámara de carga **no cuenta con agua**, tal como se observa en la imagen siguiente:

Al no tener agua la captación, la cámara tampoco cuenta con agua, por esa razón no se realizó la medición del aforo.

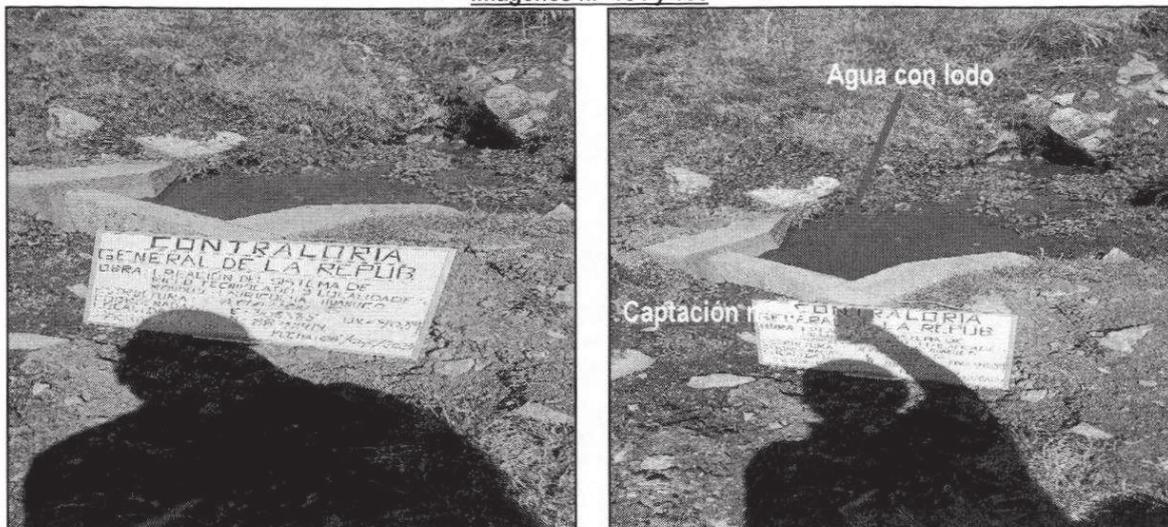
Imágenes n.º 104 y 105

Asimismo, se constató presencia de lodo en el agua y además que este se encuentra estancado, es decir no fluye para permitir el sistema de riego.

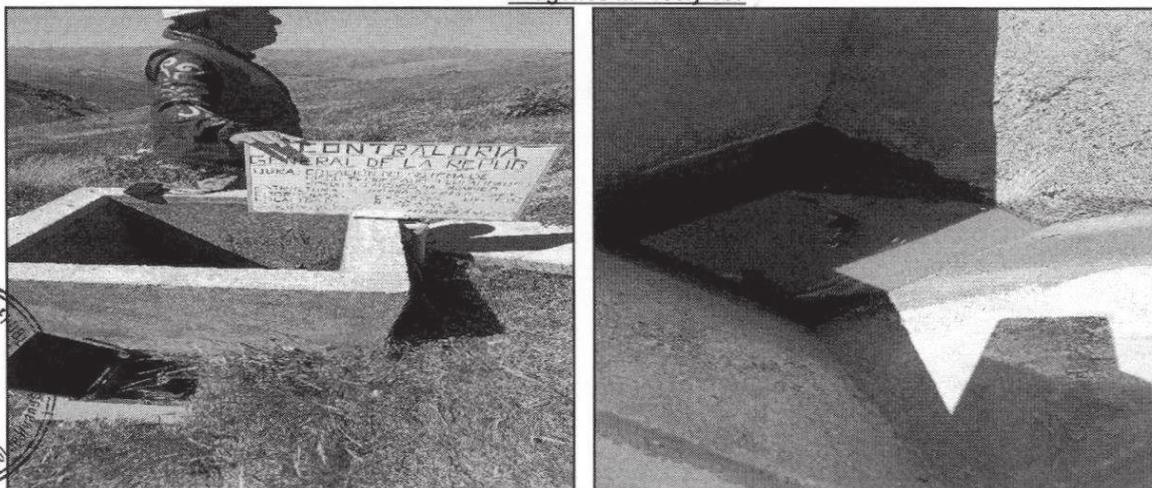
Imágenes n.º 106 y 107

De la inspección física a la obra realizada en la localidad de Pachaspiteg, se constató que la cámara de carga **no cuenta con agua**, como se muestra en la imagen siguiente:

Como en la citada captación se ha constatado inexistencia de agua en la cámara de carga, no se ha realizado la medición del aforo.

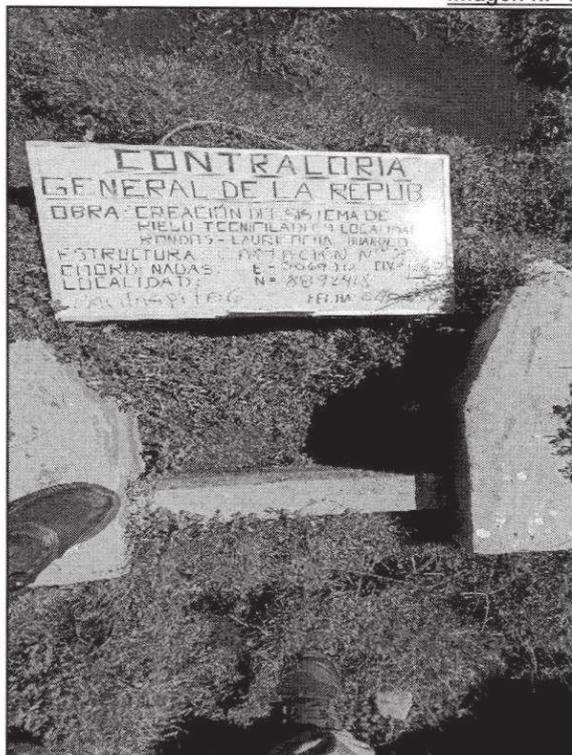
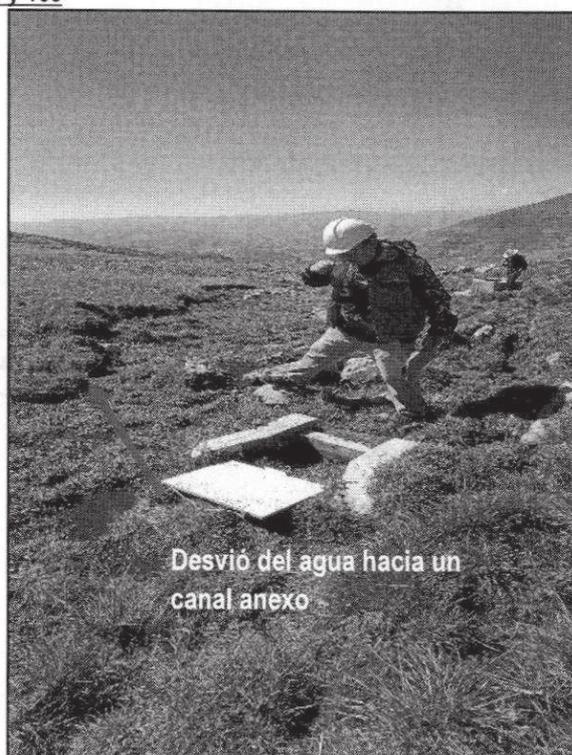
**Imagen n.º 108 y 109**

De la inspección física a la obra efectuada en la Localidad de Pachaspitieg, se constató que la captación que pertenece a los beneficiarios: Agurio Toledo Mirabal con DNI n.º 22748831 y Eleiser Toledo Mirabal con DNI n.º 22737298, **cuenta con poca cantidad de agua**, como se muestra en la imagen siguiente:

Asimismo, se constató que antes de llegar a la estructura el agua se desvía hacia un canal anexo, por lo cual no llega con buen caudal a la captación C7.

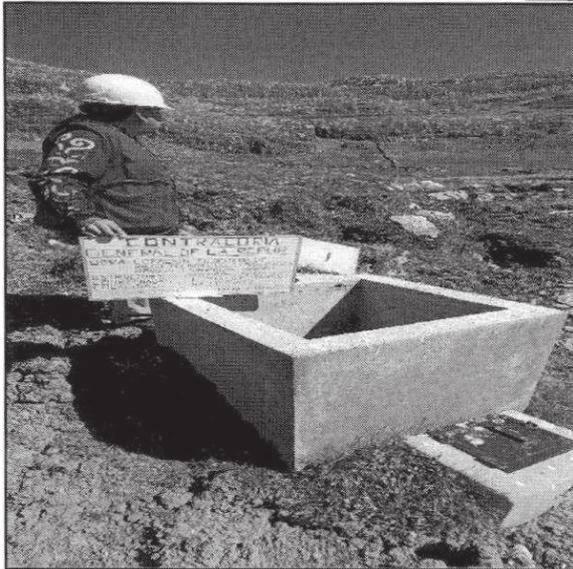
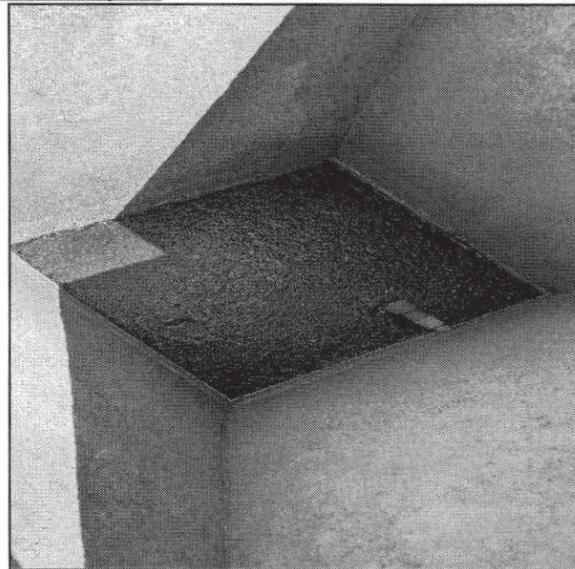
Imágenes n.º 110 y 111

Durante la inspección física a la obra efectuada en la Localidad de Pachaspiteg, se constató que la cámara de carga no cuenta con agua, como se muestra en la imagen siguiente:

Debido a que en la citada cámara no cuenta con agua, no se realizó la medición del aforo.

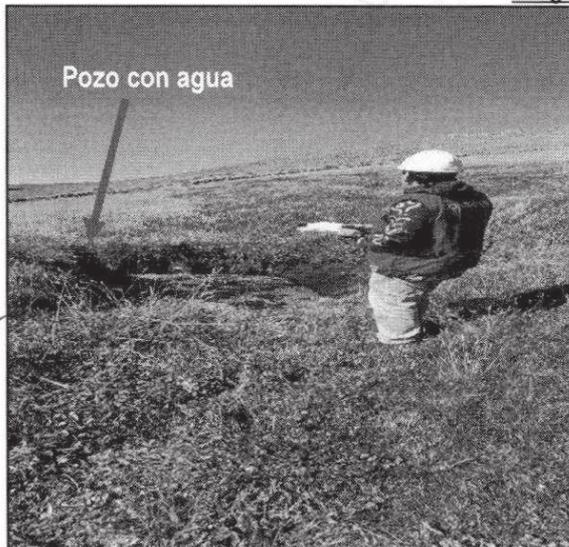
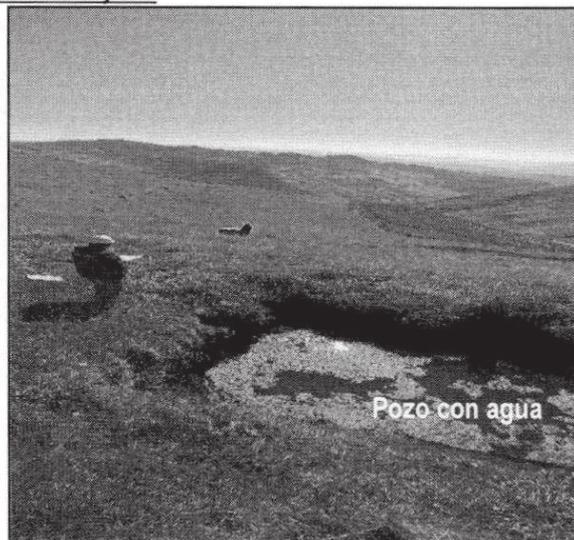
Imágenes n.º 112 y 113

Asimismo, se constató que el agua para la captación proviene de un pozo (conducida por un canal), el cual no fluye, tal como se muestra en la imagen siguiente:

Al estar en reposo la captación natural (pozo), este no fluye a la captación n.º 9.

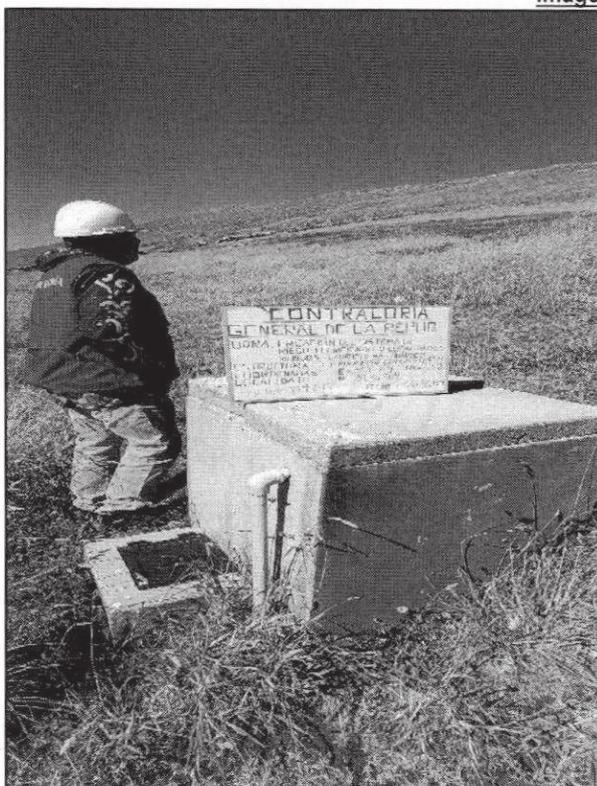
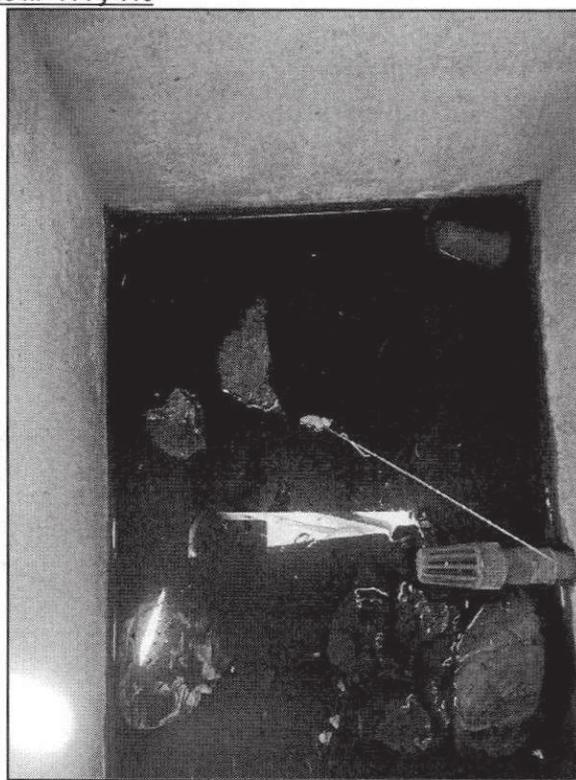
Imágenes n.º 114 y 115

De igual modo, durante la inspección física a la obra efectuada en la Localidad de Pachaspiteg, se pudo evidenciar que la cámara de carga no cuenta con agua, como se muestra en la imagen siguiente:

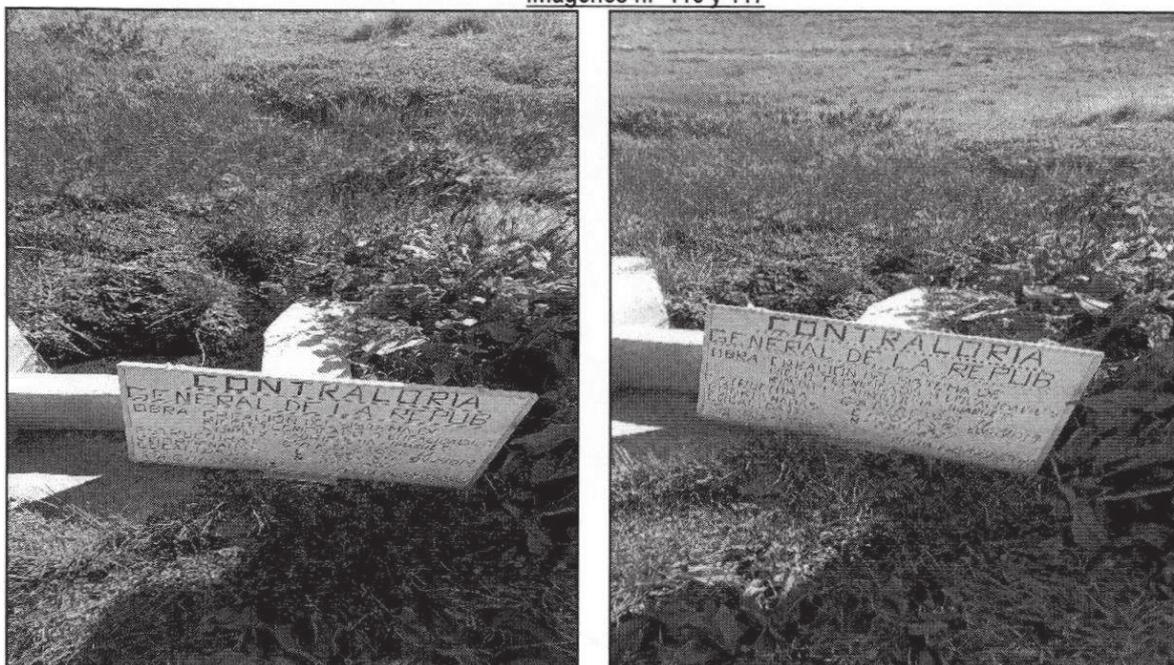
Imágenes n.º 116 y 117

Durante la inspección física a la obra efectuada en la Localidad de Pachaspiteg, se constató que la captación que le pertenece a la beneficiaria Teodolinda Pozo Hilario con DNI n.º 22705789 **no cuenta con agua**, como se muestra en la imagen siguiente:

Debido a que la citada captación no cuenta con agua, el sistema de riego no funciona; y, tampoco se realizó la medición de aforo.

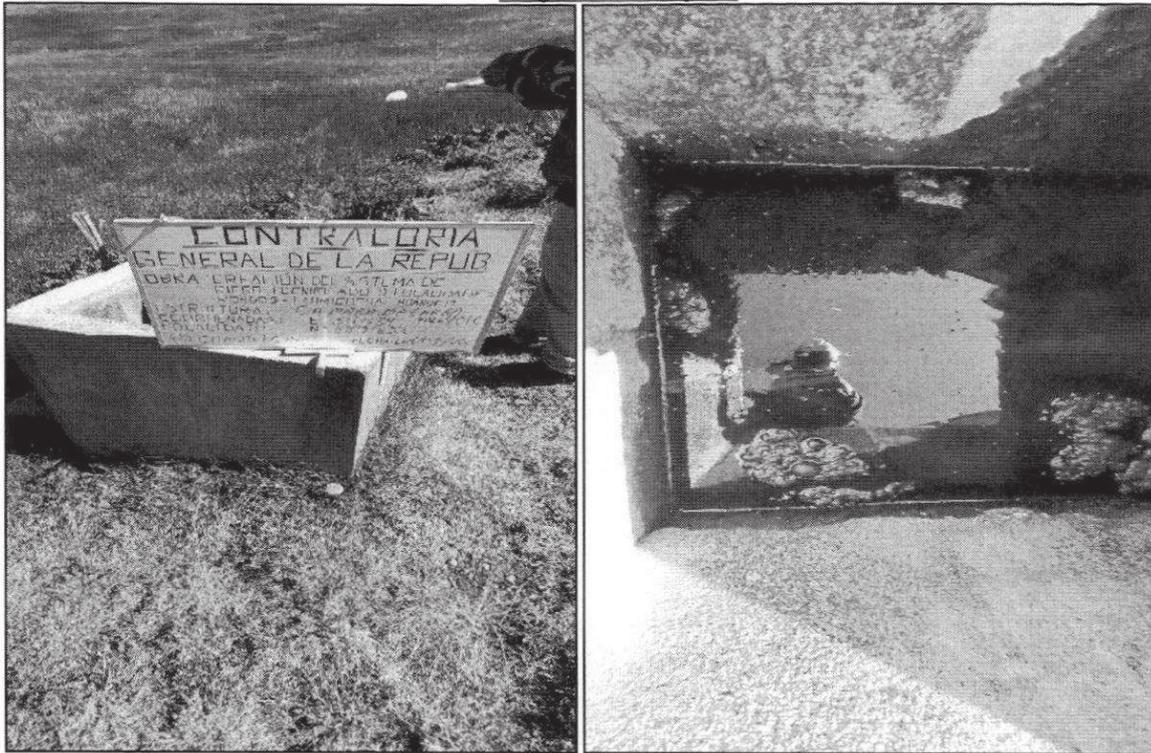
Imágenes n.º 118 y 119

Además, se ha evidenciado moho en la parte inferior de la cámara de carga, lo que indica que la estructura no está siendo utilizada, por esa razón no se ha realizado la medición de aforo.

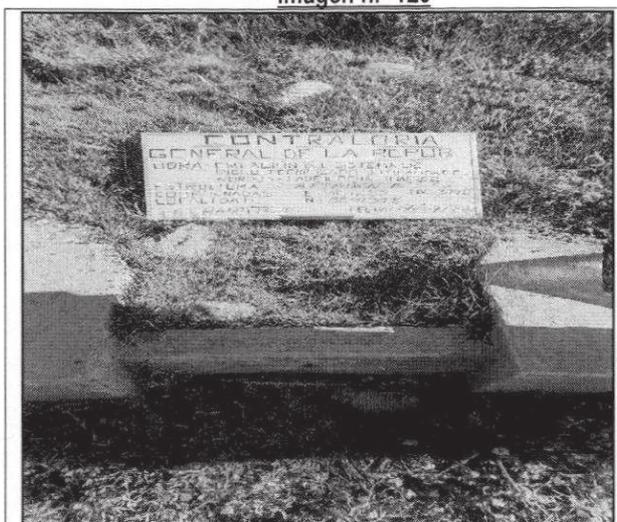
Imagen n.º 120

Fuente: Acta de Inspección Física a la obra en la localidad de Pachastipeg, de 6 de julio de 2023 (Apéndice n.º 54)

Debido a la inexistencia de agua no se hizo la medición del aforo. La ubicación de la estructura se encuentra descrita en el cuadro siguiente:

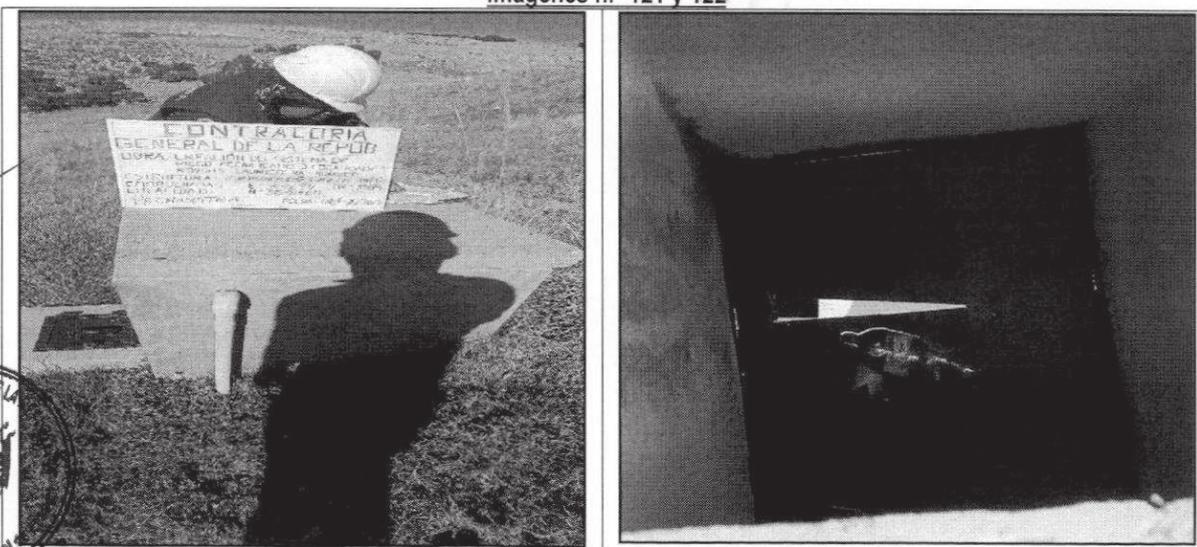
Imágenes n.º 121 y 122

De la inspección física a la obra efectuada en la Localidad de Pachaspiteg, se pudo evidenciar que la cámara de carga **no cuenta con agua**, de acuerdo a la imagen siguiente:

Respecto a la imagen anterior, se constató que la estructura no cuenta con agua; por ello no se realizó la medición del aforo.

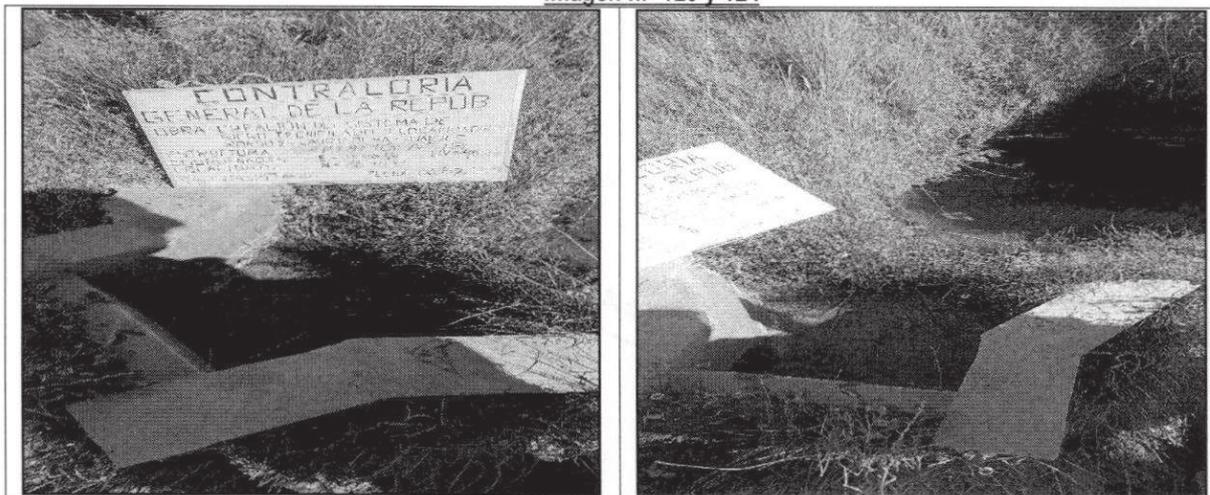
Imagen n.º 123 y 124

De la inspección física a la obra realizada en la Localidad de Pachaspitig, se constató que la captación que corresponde a la beneficiaria Genen Salazar Pasquel con DNI n.º 22705055, **no cuenta con agua**, de acuerdo a la imagen siguiente:

Debido a la inexistencia de agua no se hizo la medición del aforo. La ubicación de la estructura se encuentra descrita en el cuadro siguiente:
