**INFORME DE HITO DE CONTROL
N° 006-2023-OCI/0158-SCC**

EJECUCIÓN DE LA OBRA: “RECUPERACIÓN DE LOS SERVICIOS ECOSISTÉMICOS EN LA MICROCUENCA DE LA QUEBRADA PELAGATOS CONTAMINADA POR LOS PASIVOS AMBIENTALES MINEROS DE LA EX UNIDAD MINERA PUSHQUILCA DISTRITO DE PAMPAS, PROVINCIA DE PALLASCA, DEPARTAMENTO DE ÁNCASH”

HITO DE CONTROL N° 1 – EJECUCIÓN DE OBRA A MAYO DE 2023

**PERÍODO DE EVALUACIÓN DEL HITO DE CONTROL:
DEL 20 DE JUNIO DE 2023 AL 7 DE JULIO DE 2023
TOMO I DE I**

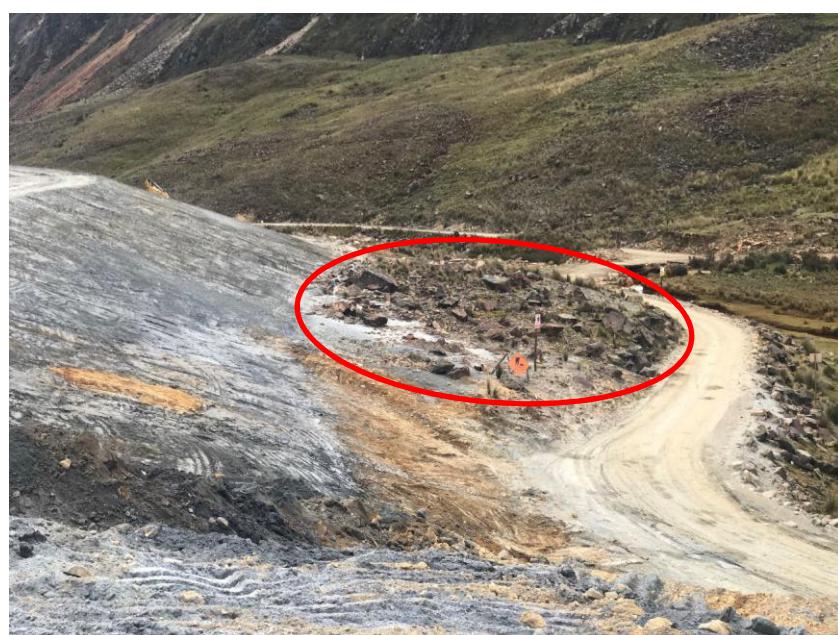
Imagen n.º 9

Corte en perfil del ID 5038 que evidencia la existencia de "isla" de roca natural

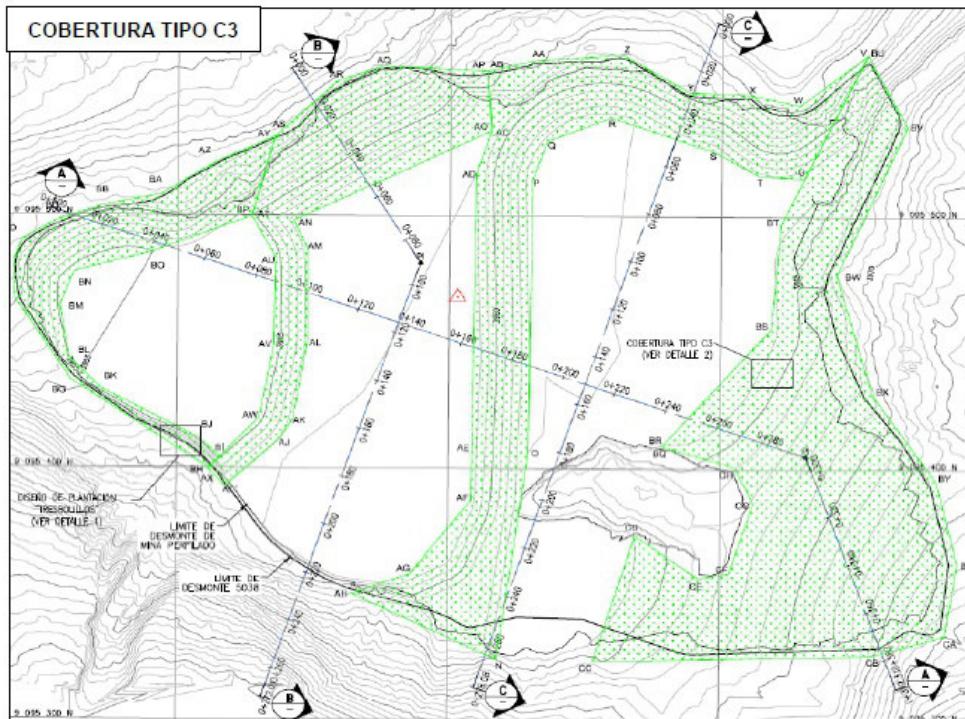
Imagen n.º 11

Cabe resaltar que el Depósito de relaves ID 5038 (unificado), es el componente de mayor envergadura y complejidad de esta primera etapa del proyecto, entre otros motivos, debido a que cuenta con diversas zonas de contacto entre diferentes cubiertas, zonas de terreno natural e infraestructura de estabilización hidrológica, lo cual debe ser atendido por Amsac a la brevedad para evitar contratiempos en su ejecución por la llegada del Fenómeno del Niño global (pérdida de grados de compactación o humedad, dificultad para soldadura de geosintéticos, mayor riesgo de accidentes, etc.). A continuación, se pueden apreciar las cubiertas del ID 5038 y sus diversos contactos perimetrales:

Cobertura tipo C3 para el ID 5038 y sus diversos límites de contacto con otras superficies

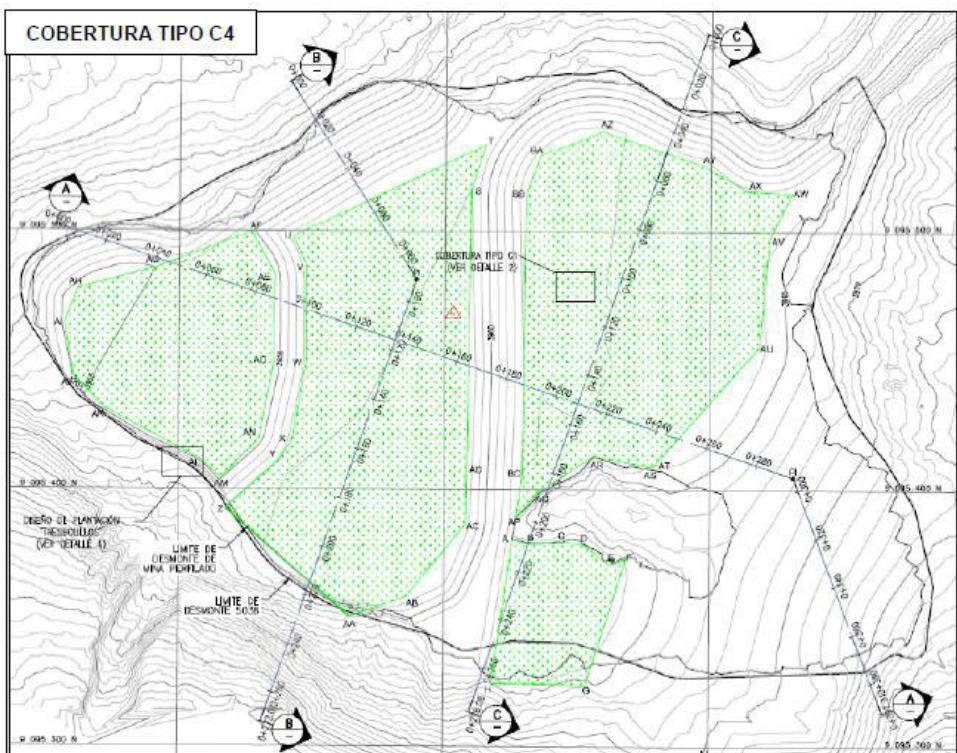
Imagen n.º 12

Cobertura tipo C4 para el ID 5038 y sus diversos límites de contacto con otras superficies

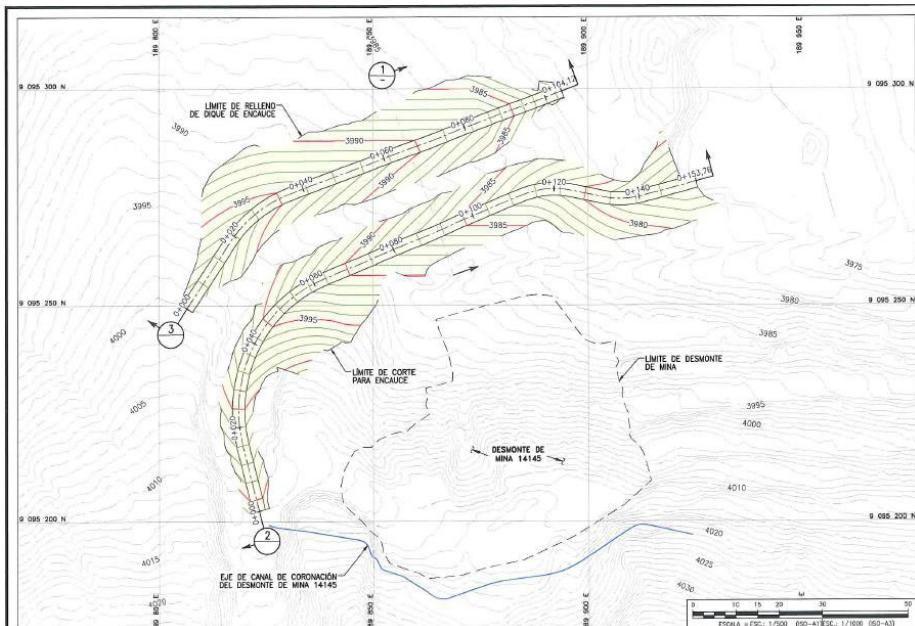
Detalle de obras de encauce para la quebrada colindante a ID 5038

Cabe recalcar que esta obra de encauzamiento ya fue ejecutada y pagada por Amsac en la valorización de marzo de 2023, previo a la suspensión por época de lluvias que se extendió hasta inicios de mayo, con lo cual para ese momento la partida 3.1.1.2.1.01.1 *Relleno y compactado con material propio con equipo* se encontraba al 65.35% de avance acumulado, la misma que a la fecha se encuentra severamente deteriorada, habiendo perdido también parte de su estructura de base, no asegurando así la derivación de las aguas de escorrentía esperadas en grandes caudales para la temporada de lluvias producto del Fenómeno del Niño global pronosticado.
