**INFORME DE HITO DE CONTROL**  
**N° 101-2023-OCI/0262-SCC**

**EJECUCIÓN DE LA OBRA “REPARACION DE**  
**RESERVORIO; EN EL (LA) R-256 Y R-257 UBICADOS EN**  
**LAS TORRES DE LIMATAMBO EN EL DISTRITO DE SAN**  
**BORJA, PROVINCIA LIMA, DEPARTAMENTO LIMA”, CUI**  
**2458123**

**HITO DE CONTROL N° 3 – AVANCE DE EJECUCIÓN**  
**CONTRACTUAL DE OBRA A OCTUBRE DE 2023**

**EL AGUSTINO, 17 DE NOVIEMBRE DE 2023**

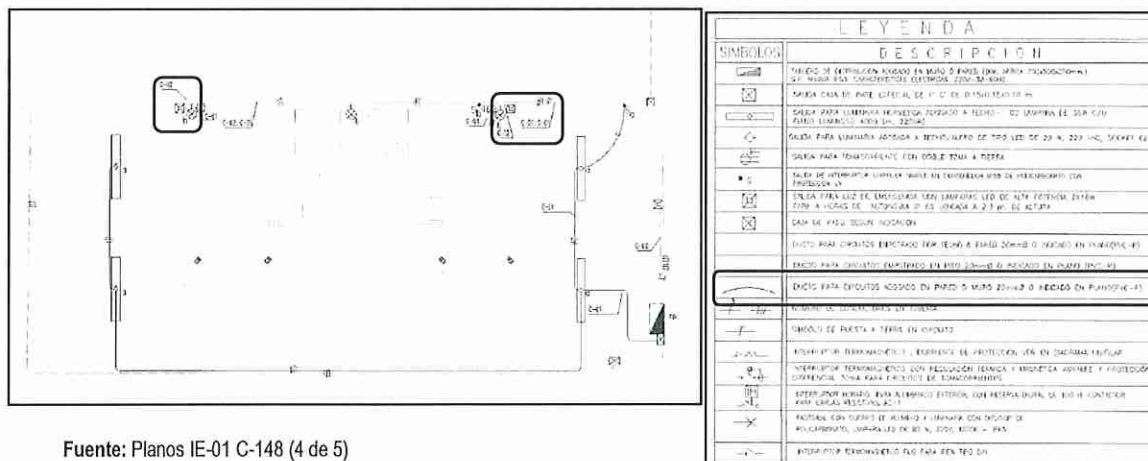
**Imagen n.º 19**  
**Circuito de Lampara de emergencia - Simbología**

Al respecto, en ambos planos se observa que la caja rectangular, donde se instala el tomacorriente al cual se conectará la luminaria de emergencia, está empotrada a la pared, no obstante, en los mismos planos se verifica que los circuitos (ductos o tuberías) para alumbrado de emergencia son “adosados” a la pared:

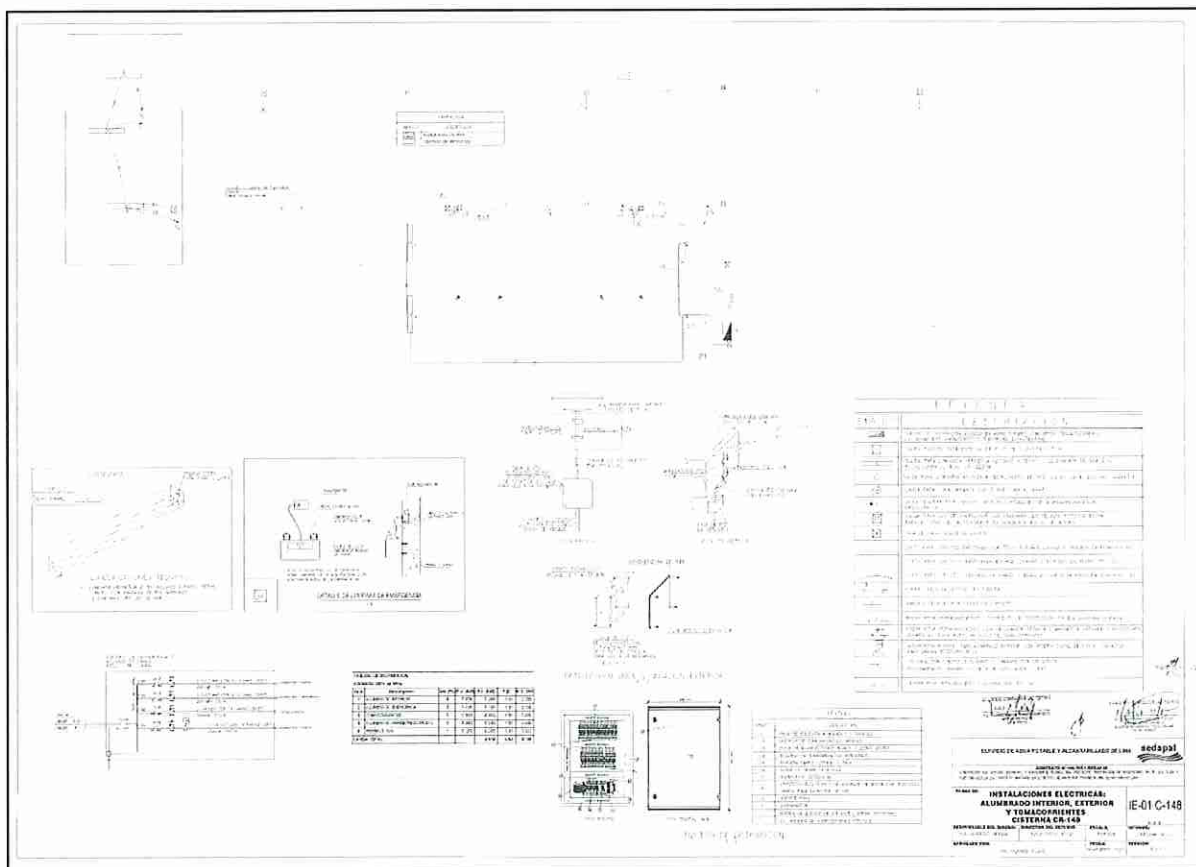
- Expediente Técnico de obra aprobado por Resolución de Gerencia de Servicios Sur N° 001-2022-GSS de 24 de febrero de 2022  
Plano IE-01 C-148 (4 de 5)

La situación expuesta, el incumplimiento de las especificaciones técnicas en la instalación de las lámparas de emergencia, y la ausencia de provisión o advertencia para prevenir la desconexión accidental, podrían ocasionar deficiencias en su funcionamiento, con el consiguiente riesgo de afectar la seguridad e integridad del personal técnico.
