INFORME DE HITO DE CONTROL
N° 105-2023-OCI/0262-SCC

**“INSTALACIÓN DE LOS SISTEMAS DE AGUA POTABLE Y
ALCANTARILLADO PARA LOS PUEBLOS DE LA MARGEN
DERECHA E IZQUIERDA DEL PRIMER SECTOR DE
CIENEGUILLA – DISTRITO DE CIENEGUILLA” – CUI 2305264**

**HITO DE CONTROL N° 7: VALORIZACIÓN N° 19
(CORRESPONDIENTE AL MES DE OCTUBRE DE 2023)**

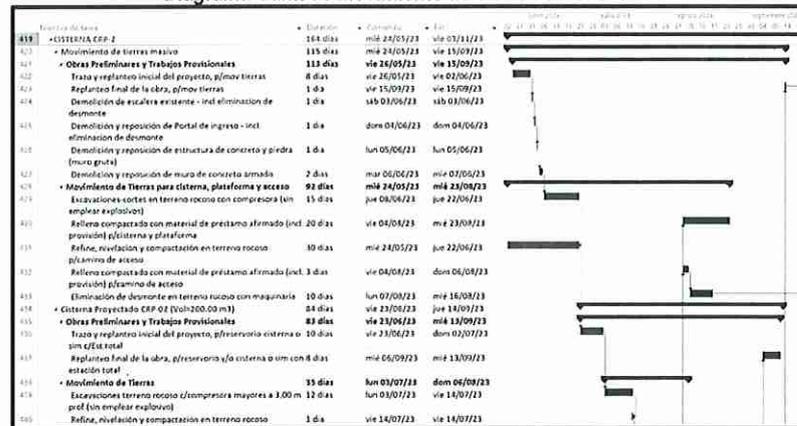
Imagen n.º 6

Diagrama Gantt de Movimiento de Tierras de CRP-02

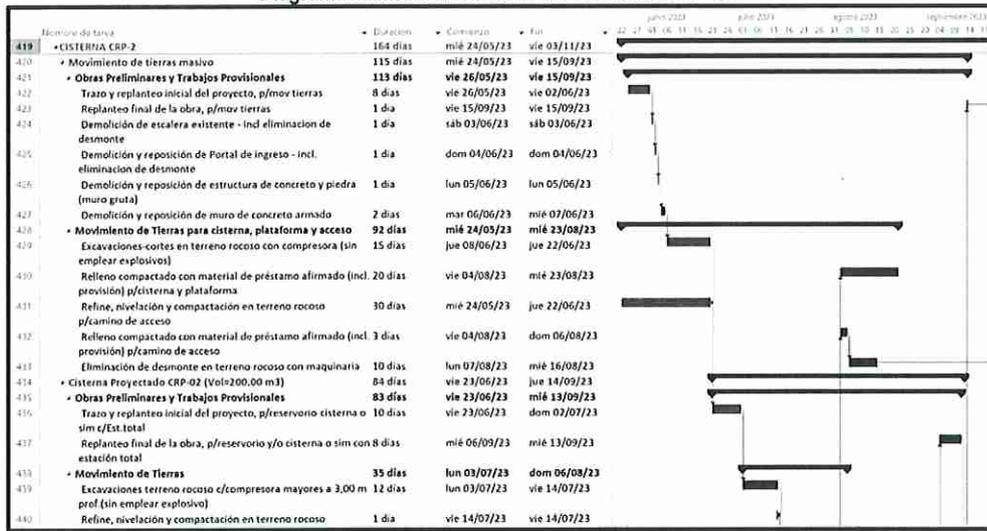
Imagen n.º 7
Diagrama Gantt de Movimiento de Tierras de CRP-02

La situación descrita, ocasiona atrasos en la ejecución de las partidas de la cisterna proyectada CRP-02, afectando la ruta crítica de la obra, lo cual podría generar atrasos y mayores costos en la ejecución de la obra.
