**INFORME DE VISITA DE CONTROL
N° 028-2023-OCI/0327-SVC**

**ESTADO SITUACIONAL DE LA OBRA:
“SALDO DE OBRA MEJORAMIENTO INTEGRAL DEL
SISTEMA DE AGUA POTABLE Y SANEAMIENTO
COMPLEMENTARIO PARA LAS LOCALIDADES DE
COROSHA, BEIRUT, ANEXOS VISTA ALEGRE, LA BANDA Y
LEJÍA, DISTRITO DE COROSHA - BONGARA - AMAZONAS”**

**PERÍODO DE EVALUACIÓN:
DEL 23 AL 28 DE AGOSTO DE 2023**

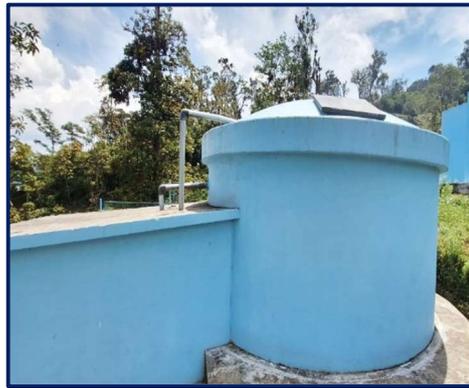
Fotografía n.º 16

No se instalaron los pernos de anclaje de la escalera en el muro.

Vista del reservorio y caseta de válvulas, se aprecia también la ubicación de la tapa de inspección.

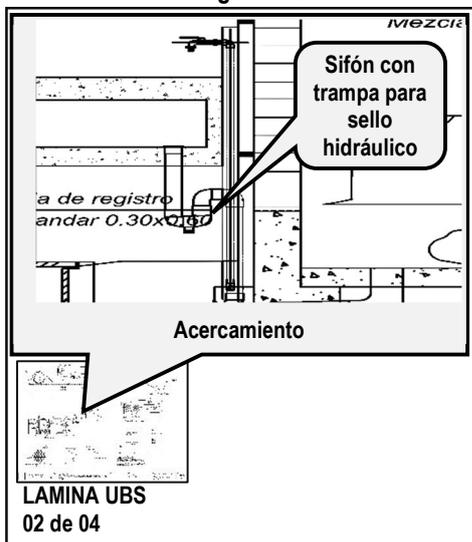
Imagen n.º 3

- ♦ No se aprecia la caja de registro estándar para el sistema de desagüe de la UBS.

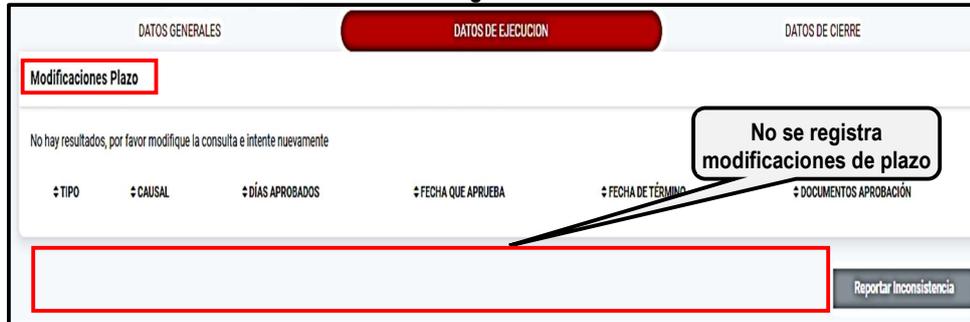
Imagen n.º 4

No se registran las modificaciones de plazo en la sección de datos de ejecución de la Obra Primigenia.

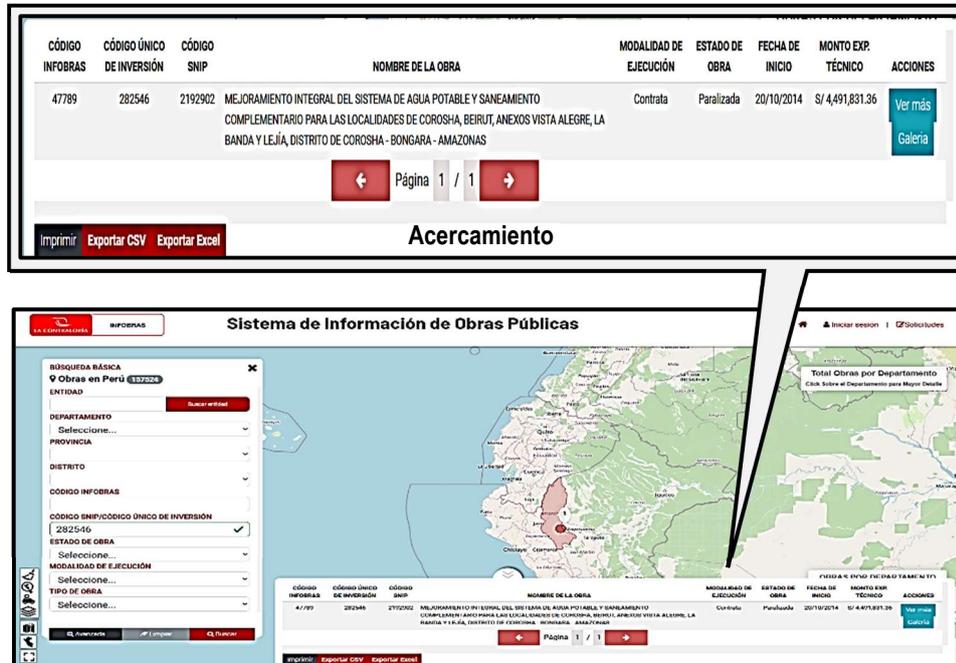
Imagen n.º 6

Se aprecia que no se realizó el registro de información del Saldo de Obra en el portal web de INFOBRAS:

Se aprecia que ingresando el Código Único de Inversiones N° 282546 solamente aparece el registro de la Obra Primigenia y no del Saldo de Obra.
