INFORME DE HITO DE CONTROL
N° 024-2023-OCI/0335-SCC

**“PROYECTO: CONSTRUCCIÓN DE AMBIENTE DE
RECREACIÓN ACTIVA; EN EL (LA) PARQUE RAMÓN
CASTILLA EN LA LOCALIDAD DE CASMA, DISTRITO DE
CASMA, PROVINCIA DE CASMA, DEPARTAMENTO DE
ÁNCASH CON CUI N° 2537682”**

HITO DE CONTROL N° 4: RECEPCIÓN DE OBRA

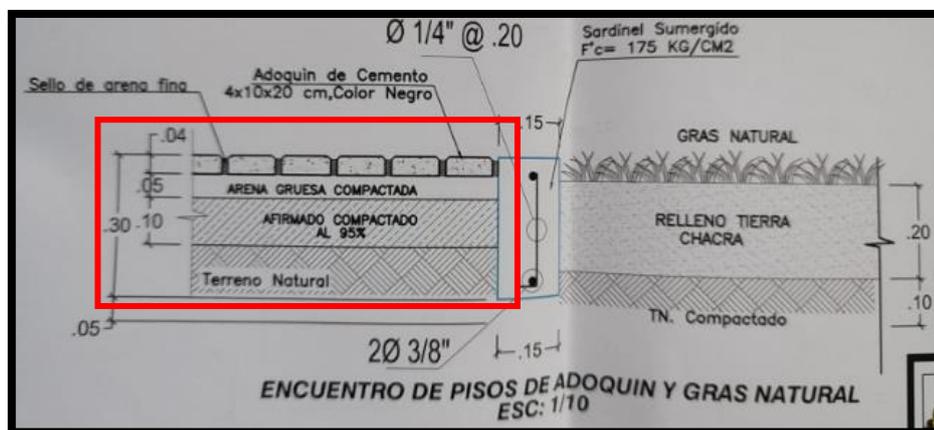
IMAGEN N° 15
PLANO DE DETALLE DE PISOS LÁMIDA D-04

De lo mostrado, el plano: “Detalle de pisos Lámina D-04” del expediente de **Adicional de obra con deductivo vinculante n.° 01** señala que la conformación del piso de adoquín incluye un afirmado compactado de 10 cm.

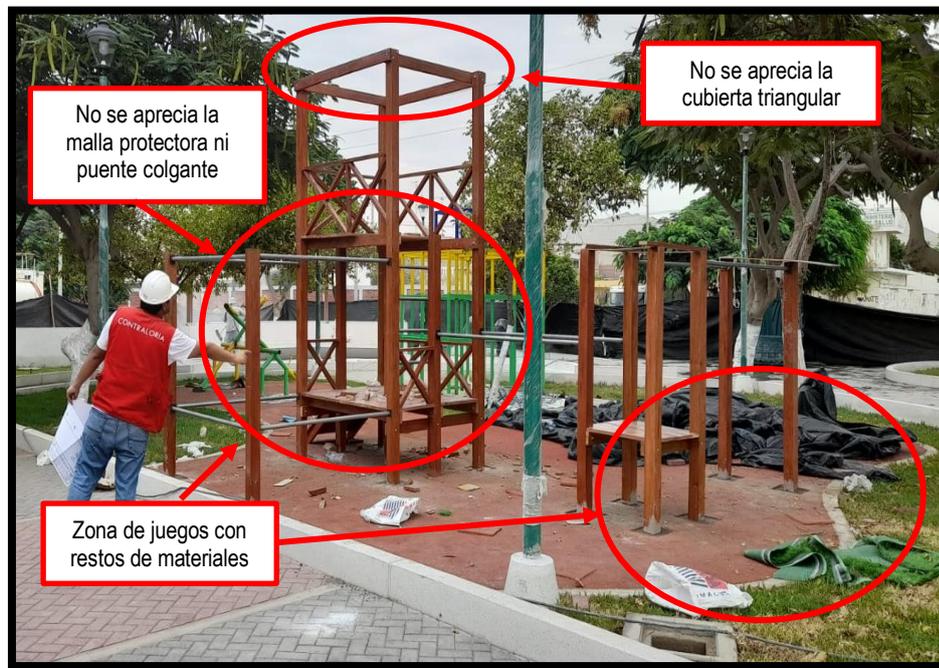
IMAGEN N° 32
MÓDULO CASTILLO AL 20 DE ABRIL DE 2023, DOS DÍAS DESPUÉS DE SOLICITUD DE RECEPCIÓN DE OBRA POR PARTE DEL CONTRATISTA

En la imagen anterior no se evidenciaba el puente colgante de madera, las mallas o las cuerdas, elementos que, a la fecha, no cumplen con las especificaciones técnicas lo que no garantizaría los objetivos del proyecto.

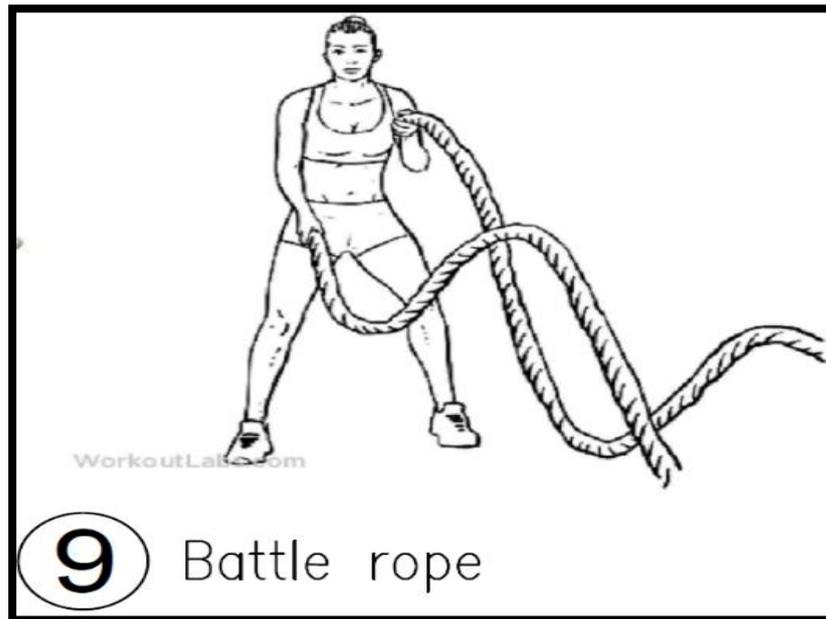
IMAGEN N° 36
BATTLE ROPE

De la imagen anterior, en el plano “Detalle de mobiliario de gimnasio, tótem y pedestal” lámina D-02 del expediente técnico, detalla que debe contar con dos (2) cuerdas; no obstante, solo se encontró una (1) cuerda instalada por lo que no se estaría cumpliendo los objetivos del aparato de gimnasio “Battle Rope”.
